Instalaciones sanitarias en los campamentos residenciales petroleros y en asentamientos informales: un análisis crítico de las normas vigentes

Róger Eduardo Martínez Rivas
Universidad Simón Bolívar

TECNOLOGÍA Y CONSTRUCCIÓN. Vol. 21-II, 2005, pp. 23-42.
Recibido el 23/11/04 - Aceptado el 18/07/05

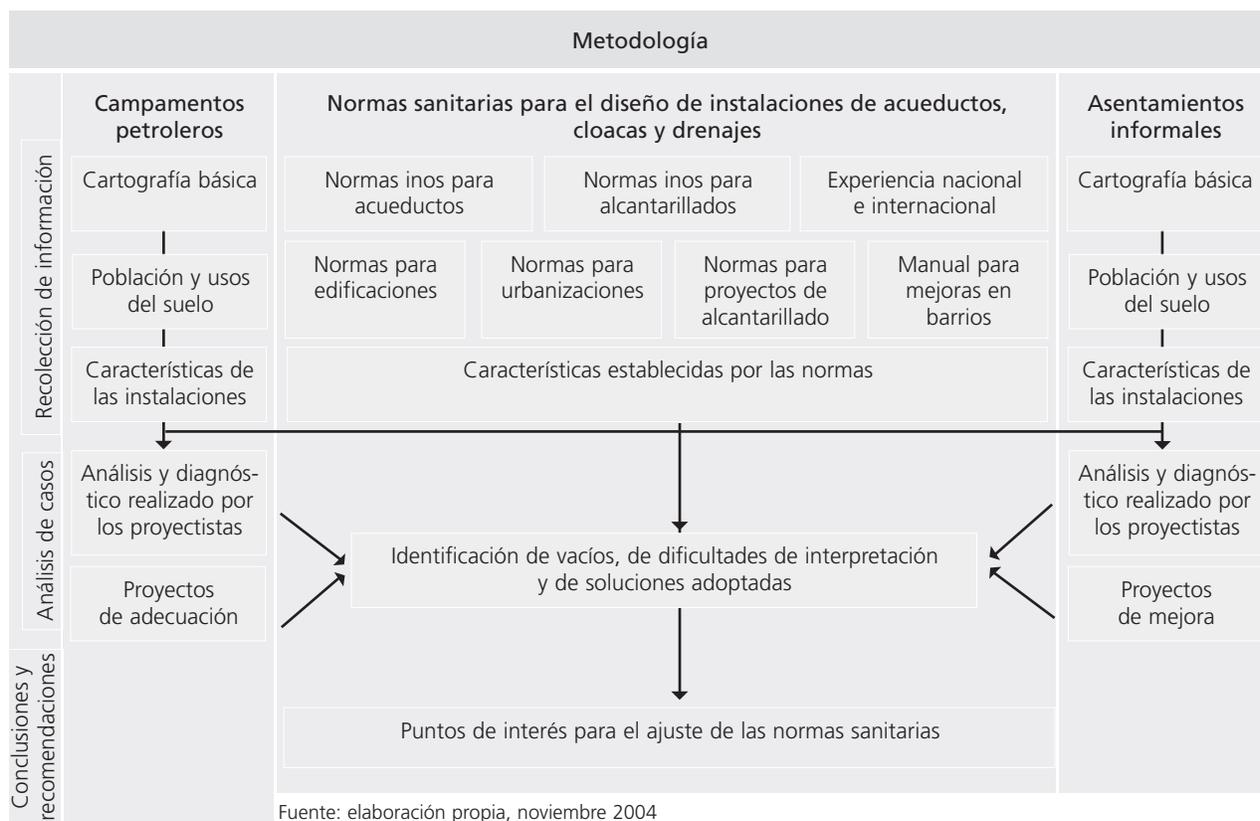
Diagrama 1
Metodología adoptada para comparar las normas sanitarias vigentes con las características de las instalaciones sanitarias en campamentos residenciales petroleros y en asentamientos informales.

En el diagrama 1 se ilustra el proceso seguido para alcanzar las conclusiones que se incluyen aquí. En una primera etapa se ha recolectado información relativa a algunos asentamientos informales y a campamentos residenciales petroleros en cuanto a población, usos del suelo y características de las instalaciones de acueducto y cloacas. Al mismo tiempo, se han recopilado y analizado las normas vigentes en esta materia, comparándolas con los análisis de diagnóstico y con los proyectos de mejora de los casos seleccionados. De esta manera se determinan vacíos y dificultades de interpretación en las normas vigentes que permiten establecer distintas recomendaciones para su ajuste.

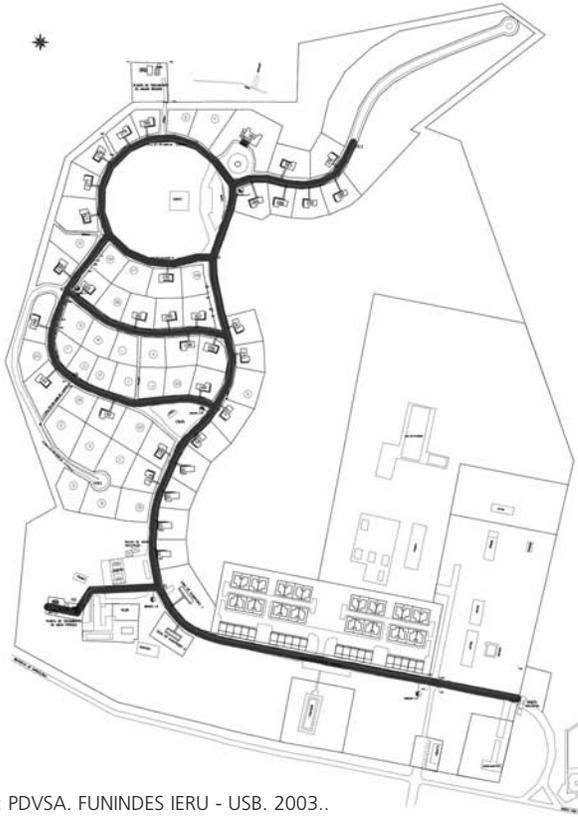
Gráfico 1
Campo San Roque

Sistema de distribución de agua potable propuesto. La línea gruesa muestra el trazado propuesto al frente de las viviendas, siguiendo el alineamiento vial. El trazado original de la red de distribución es en la parte posterior de las viviendas, en forma elevada sobre soportes, tal como lo muestra la foto superior. El proyecto de adecuación propone la construcción de una nueva red enterrada, al frente de las viviendas y en la vialidad, tal como lo sugieren las normas sanitarias vigentes. La foto inferior muestra que la red cuenta con un tanque de almacenamiento de 270 m³ que permite el funcionamiento de la red por gravedad, compensa las variaciones horarias y tiene capacidad para atender contingencias contra incendio.

Para la población futura, el gasto de diseño es de $Q_{diseño} = 12,10$ lts/seg. En la propuesta de adecuación toda la red se orienta hacia la vía vehicular y se propone la recuperación de la planta de tratamiento que se encontraba fuera de servicio. Aquí cabe una reflexión: ¿por qué adoptar un sistema de recolección y tratamiento colectivo de aguas residuales en un parcelamiento de tan baja densidad? Desde el punto de vista del proyecto de adecuación, la decisión de reactivar la planta era obligada, pues ésta ya existía y era de reciente construcción. La otra opción habría consistido en reactivar el sistema original de tratamiento de efluentes, mucho más simple y de menor costo de operación (gráficos 1 y 2).

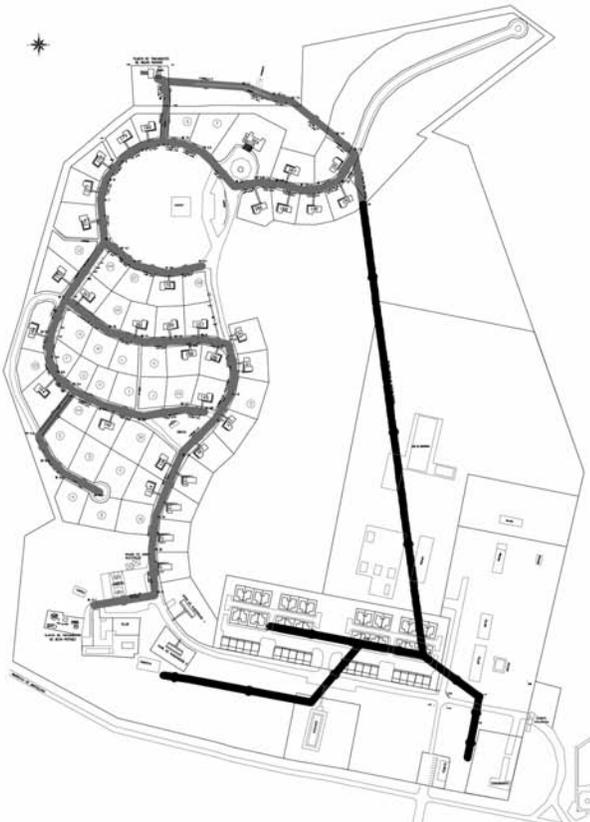
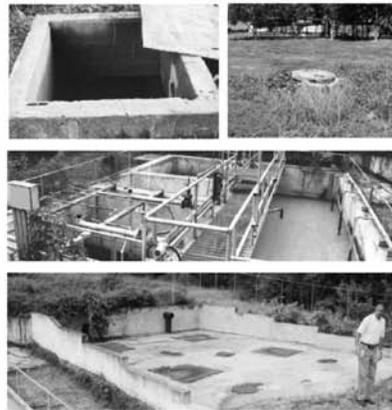
Gráfico 2
Campo San Roque

El sistema de recolección de aguas servidas propuesto en el proyecto de adecuación consiste en una nueva red trazada al frente de las viviendas y en la vialidad, tal como lo muestra la línea gruesa del parcelamiento, siguiendo las pautas de las normas sanitarias vigentes. La red original de recolección se ubica en la parte posterior de las viviendas y está constituido por tanquillas profundas y bocas de visita, tal como lo muestran las dos fotos superiores. El sistema de tratamiento de las aguas es mediante una planta de lodos activados que está inoperante, tal como lo muestra la foto intermedia. Anteriormente el tratamiento se realizaba mediante un tanque séptico colectivo de varias cámaras - foto inferior - el cual fue desincorporado al construir la planta de lodos activados.

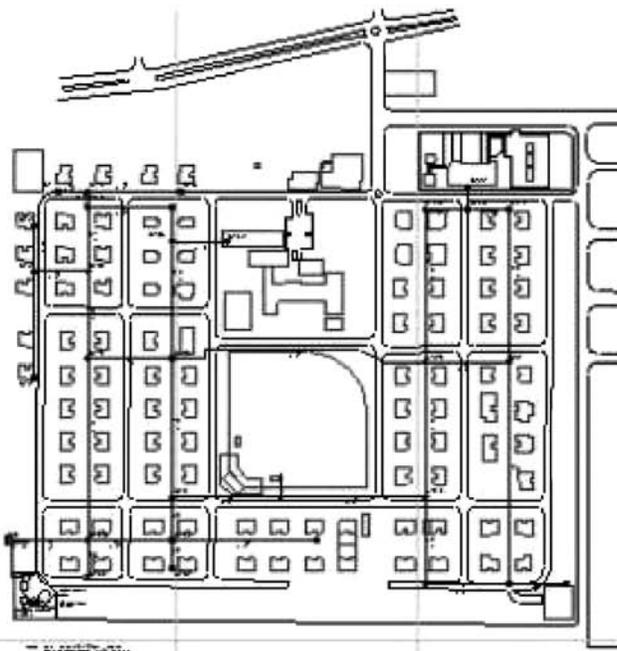
Gráfico 3
Campo Sur, El Tejero.

Sistema propuesto para la distribución de agua potable. La foto superior muestra la localización del Tanque y del sistema de potabilización. El sistema de acueducto de Campo Sur depende de un conjunto de pozos externos, cuyas aguas son almacenadas y potabilizadas dentro del Campo mediante filtros que operan a presión y la dosificación de gas cloro. La foto intermedia muestra el espacio interior entre las viviendas, donde discurren las tuberías de acueducto y de otros servicios. La foto inferior muestra una tanquilla donde se realiza la conexión individual a cada vivienda, donde existe además la conexión al sistema de gas domiciliario. En el proyecto se propone la separación de las conexiones individuales y la colocación de medidores.

m², a las cuales corresponde una dotación de 2.600 litros diarios o mayor, de acuerdo a las normas sanitarias (MSAS, MINDUR: G.O 4.044). Si se adopta un consumo per cápita de 250 lpd para 5 personas —que sería adecuado para abastecer a los requerimientos de familias de bajo ingreso— el gasto por vivienda sería de 1.250 litros diarios, sin incluir el riego de área verde (éste podría ser suplido mediante otras fuentes, por ejemplo, a través de la apertura de pozos), lo cual disminuiría el gasto medio a valores más razonables. Las normas vigentes establecen la posibilidad de alterar las dotaciones mediante un análisis de consumos reales pero, al no existir medidores, es difícil argumentar una reducción en la dotación por razones de carácter socioeconómico (gráficos 3 y 4).

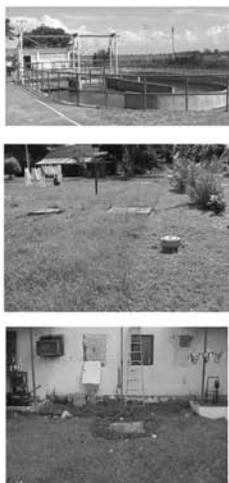
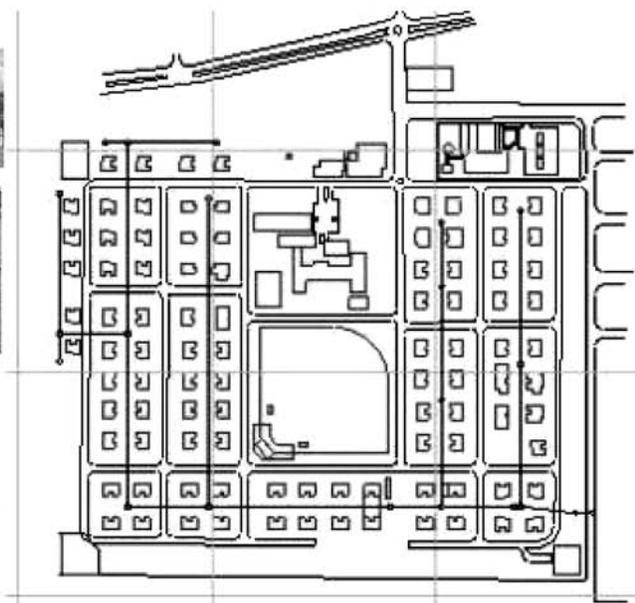
Gráfico 4
Campo Sur, El Tejero.

El sistema de recolección de aguas servidas propuesto mantiene el trazado actual al interior de las manzanas, en contravención a lo estipulado en las normas sanitarias vigentes, pero garantizándose su acceso mediante el resguardo de la servidumbre. La foto superior muestra el sistema de tratamiento, una planta de lodos activados cuyo reactor ofrece una circulación tipo hipódromo; el tanque clarificador se encuentra al fondo, adyacente a la caseta. Esta planta se encuentra al sur de El Tejero y trata las aguas de Campo Sur y de otros sectores de El Tejero. La foto intermedia y la inferior muestran las tanquillas de empotramiento de algunas viviendas en Campo Sur, situadas en su parte posterior.

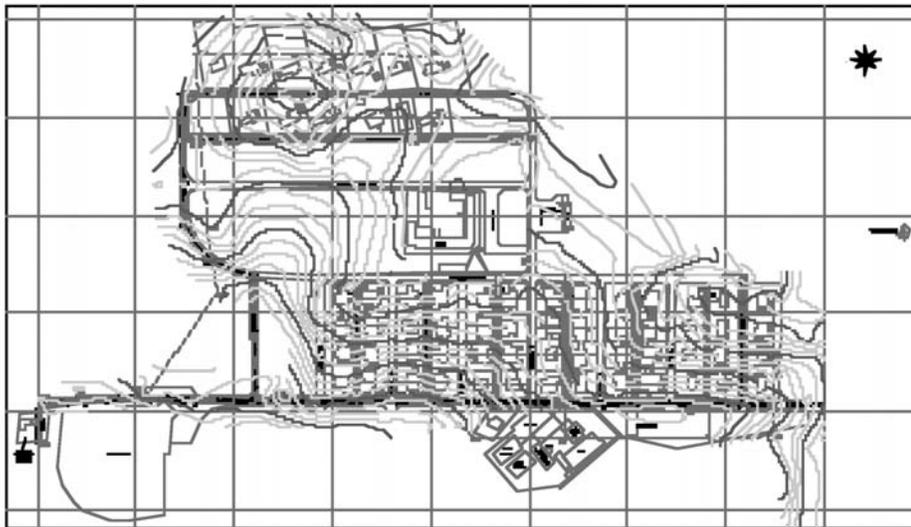
Gráfico 6
Campo Santa Rosa
 (Los Pilones), Anaco.

Sistema propuesto para la recolección de aguas residuales. Los colectores que recogen los efluentes en la parte norte van por la calle, mientras que los que recolectan los efluentes en el lado sur van en corredores dentro de las manzanas. La primera foto, de izquierda a derecha, muestra una boca de visita situada en una manzana, mientras que la segunda foto es de otra boca de visita situada en una manzana que no es accesible debido a una malla ciclón que impide el acceso. Las fotos tercera y cuarta muestran la planta de tratamiento de lodos activados, que se encontraba fuera de servicio.

desarrollos. En el plano de parcelamiento se delimitaron unas franjas de terreno destinadas a corredores de servicio al interior de las manzanas (gráfico 6).

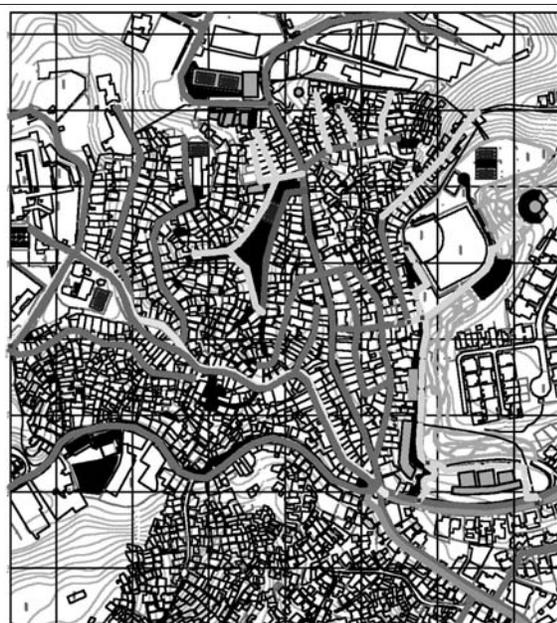
Gráfico 7
 Barrio Las Minas de Baruta.

Sistema existente de tuberías matrices y de relleno de agua potable. La red matriz que surte al barrio es capaz y su funcionamiento hidráulico es adecuado, no así la red de distribución, cuyos pequeños diámetros y configuración ramificada, sin formar mallas, hace inadecuada su operación. La foto superior muestra una tubería matriz situada sobre un talud que presenta signos de deslizamiento. La foto inferior muestra una escalera, espacio utilizado para el trazado de las redes de acueducto y cloacas en este barrio. La reordenación del barrio establece condiciones para el rediseño de las obras de distribución de agua potable.

distribución se propuso rehacerla completamente, por medio de tuberías ramales o secundarias, hasta cada vereda o manzana, según se defina en el proyecto general de reordenación o habilitación, mejorando así la operación y el mantenimiento del servicio, e inclusive dando un mejor uso al recurso hídrico (gráficos 7 y 8).

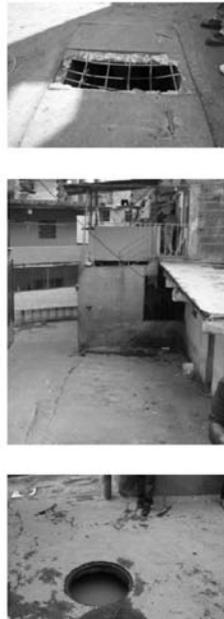
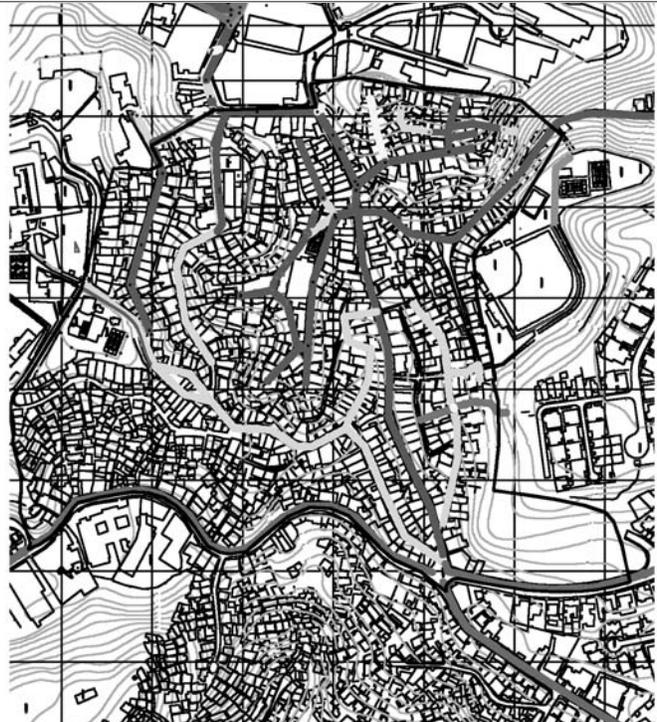
Gráfico 8
Barrio Las Minas de Baruta.

Sistema existente de tuberías principales y secundarias de recolección de aguas residuales. Las tuberías cubren casi toda el área y la pendiente contribuye a la capacidad hidráulica; sin embargo, se presentan problemas de saneamiento por la descarga indebida en canales de aguas de lluvia y por el colapso de algunos tramos. La foto superior muestra un sumidero improvisado sobre el embaulamiento de una quebrada. La foto intermedia permite apreciar la construcción de una vivienda sobre el trayecto de una tubería colectora principal. La foto inferior muestra una boca de visita colapsada por falta de mantenimiento.

En cuanto a la red de cloacas, el efluente se estimó en $Q_{\text{diseño}} = 200 \text{ lts/seg}$. No existe tratamiento y su trazado es también a través de vías, veredas y escaleras. Entre los principales problemas se observa que las aguas negras no están separadas de las aguas de lluvia, el recorrido de colectores por veredas y escaleras es difícil de identificar y existen colectores obstruidos que rebosan hacia la vía pública. En el Plan se señala que, aunque el sistema de recolección y descarga de aguas negras funciona adecuadamente, es importante que en el proyecto de detalle se separen las aguas servidas de las aguas de drenaje, disminuyendo las posibilidades de generar enfermedades o problemas de salubridad. Igualmente se propone diseñar adecuadamente los colectores y empotramientos de la calle, para evitar obstrucciones o colapsos en sus descargas.

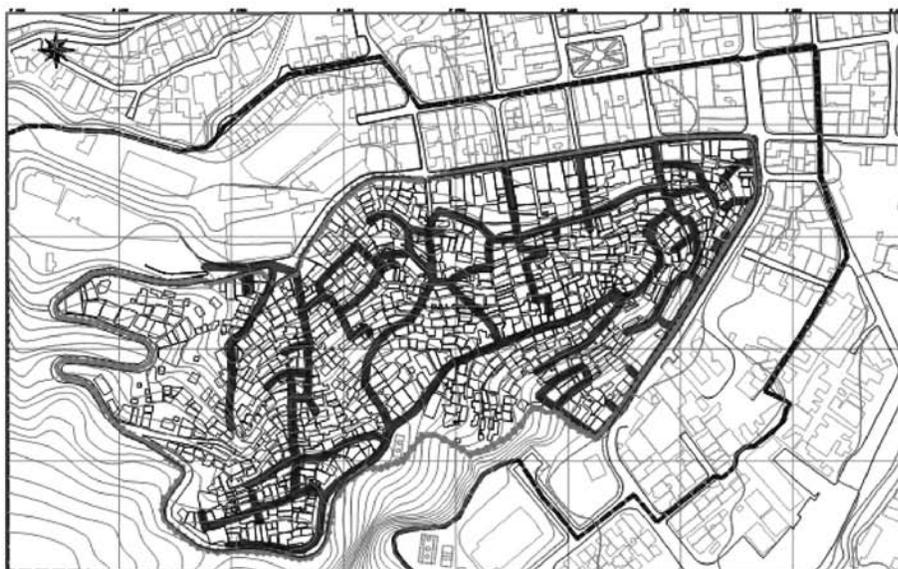
Gráfico 9
Barrio La Palomera.

Sistema existente de tuberías de distribución de agua potable. La red es alimentada por una tubería perteneciente al sistema Tuy, que surte a una estación de bombeo capaz para el gasto máximo diario, pero que opera bombeando contra la red. La red cubre casi toda el área y está conformada por tuberías de diferentes diámetros, tal como se muestra en la foto izquierda, que ocasionan problemas de la pérdida de carga que impiden un funcionamiento hidráulico eficiente. El aislamiento de la red depende de válvulas rápidas de cierre que están protegidas por cajas metálicas aseguradas mediante candados. Puede observarse el trazado superficial de la red y el uso de tuberías galvanizadas de hierro de distinto diámetro.

Este asentamiento fue objeto en el año 2002 de un estudio encomendado al Instituto de Estudios Regionales y Urbanos de la USB, con el propósito de elaborar un catastro de inmuebles y un Plan Especial de Habilitación Física, siguiendo los lineamientos del CONAVI antes reseñados. Las instalaciones sanitarias fueron analizadas por el urbanista Róger Martínez (gráficos 9 y 10).

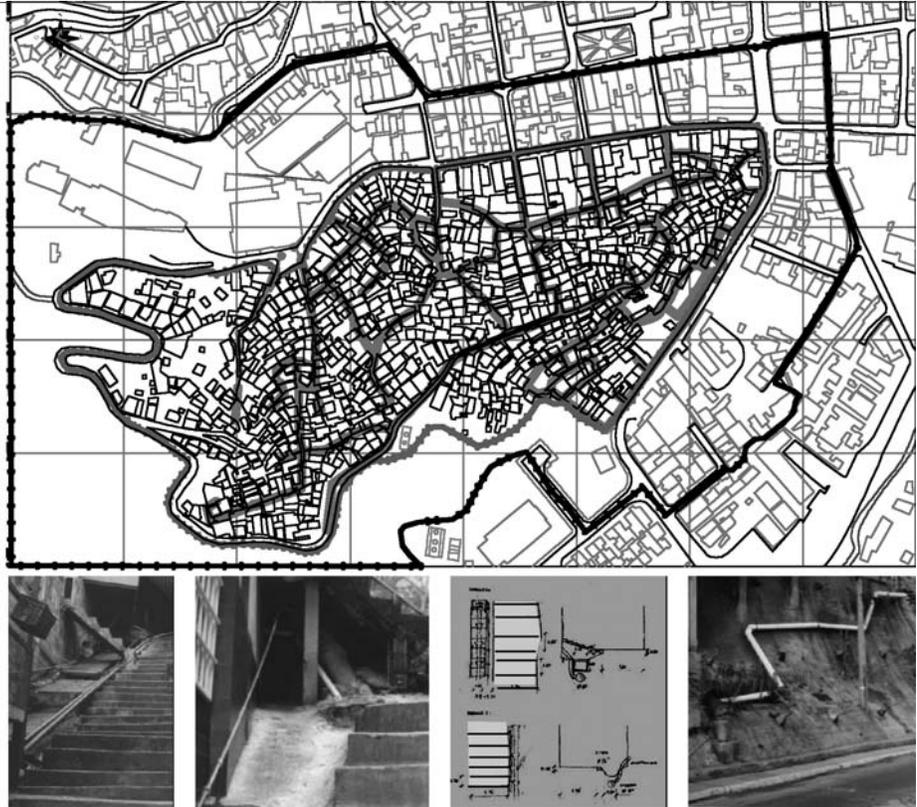
Gráfico 10
Barrio La Palomera.

Sistema existente de tuberías de recolección de aguas residuales. La red está constituida por tuberías de concreto y de PVC, las cuales se construyeron por debajo de canales de drenaje, tal como se muestra en las dos fotos situadas a la izquierda y en el croquis explicativo. En la foto derecha se observa una tubería de PVC expuesta a la luz del sol, suspendida sobre una pantalla antirradiada de concreto.

La propuesta de intervención se refiere a la necesidad de eliminar los malos empotramientos, desviar algunos colectores que atraviesan bienhechurías – o, reubicar las viviendas construidas sobre ellos -, y rediseñar y reconstruir algunos tramos de colectores muy expuestos (por ser muy superficiales o estar contruidos con tuberías plásticas de PVC y expuestas al sol) o de funcionamiento deficiente.

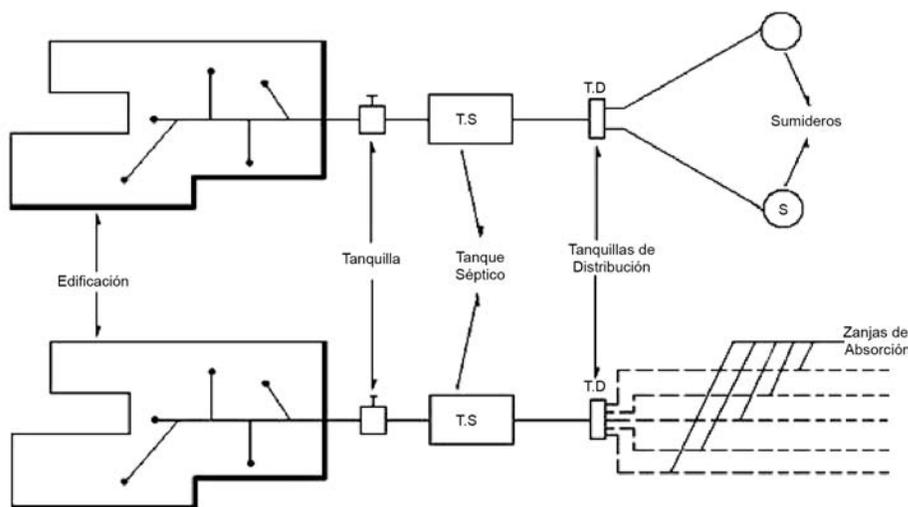
Gráfico 11

Esquema ilustrativo de los componentes de un sistema particular de disposición de aguas servidas utilizando tanque séptico y sumideros o zanjas de absorción. La adopción de sistemas de tratamiento primario en forma colectiva puede resultar beneficiosa cuando la dificultad de mantenimiento hace inadecuada la construcción de pequeñas plantas de tratamiento. Esta posibilidad no está claramente prevista en las normas sanitarias vigentes.

En relación con las aguas servidas, estas mismas normas especifican sistemas individuales de tratamiento y disposición de efluentes, esto es, el sistema tanque séptico—sumidero, o bien tanque séptico— campo de riego, sólo para aquellos casos cuando no sea posible disponer de un sistema cloacal (MSAS. Resolución 1.026; MINDUR. Resolución 480, 1988: artículo 497) (gráfico 11). Quizá la influencia del decreto n° 883, relativo a las normas para la descarga de efluentes en cuerpos de agua (MARNR, 1995) haya incidido en la práctica de exigir plantas de tratamiento secundario incluso en pequeños desarrollos de baja densidad.
