La técnica de construcción en tierra como valor de la vivienda en la ciudad de San Cristóbal

Enrique Orozco Arria
Universidad Nacional Experimental del Táchira-UNET

TECNOLOGÍA Y CONSTRUCCIÓN. Vol. 21-II, 2005, pp. 43-54.
Recibido el 29/11/05 - Aceptado el 30/01/06

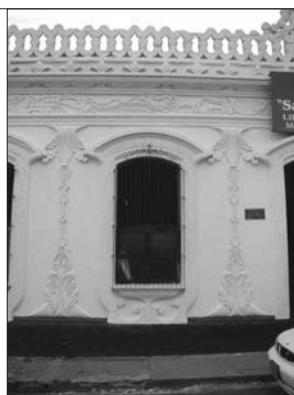
Figura 6
Cornisa en fachada del
Colegio Santa Bárbara.

Se tiene así, para principios de siglo, un elemento para rematar superiormente las fachadas de las viviendas como coronamiento de los muros frontales de las edificaciones; se trata de la cornisa que impide el desagüe directo de las aguas lluvias por los aleros de los techos, en beneficio de los caminantes bajo ellos; tal como se puede observar en las figuras 6 y 7. Tiene múltiples composiciones entre las piezas que las conforman, desde las más sencillas y lisas, hasta otras más rebuscadas en su conformación. Estas piezas podían ser prefabricadas y de formas diversas, producto de la aplicación de un nuevo material aglomerante que facilitaba su elaboración, el cemento. Otro aspecto de particular interés y relevancia es la existencia de los bancos o poyos como elementos de las ventanas frontales de todas las edificaciones registradas y que podían sobresalir o no del muro de tapia determinado. Su existencia permitía usar de manera más cómoda las ventanas que daban hacia la calle al ser utilizados como asientos en ellas, tal como se aprecia en las figuras 8 y 9. Así mismo resalta la presencia de jambas, salientes como quitapolvos y repisas moldeadas como base de rejas metálicas en estas ventanas.

A pesar de la escasa presencia de edificaciones residenciales del siglo pasado que permitirían una comparación más amplia y objetiva con el registro realizado, se puede apreciar como aspecto innovador en las edificaciones estudiadas la existencia de la cornisa en las fachadas,

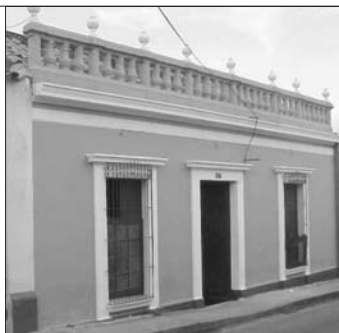
Figura 7
Cornisa en fachada
de la Casa Monseñor
Sánchez.

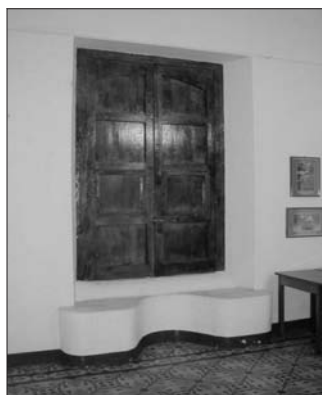
Figura 8
Ventana con poyo
de la Casa Pastor
Dacosta

En esta etapa constructiva es relevante el patio interior rodeado de corredores de reminiscencias españolas, y la ventana enrejada de gran desarrollo vertical en las fachadas. Cabe destacar que estas ventanas se caracteri-

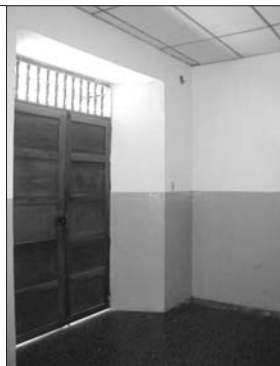
Figura 10
Esquinas rebajadas de muro de tapia en la Casa MAVET.

— Entre los detalles constructivos generalizados de las edificaciones registradas se tienen los vértices laterales rebajados en los vanos de puertas y ventanas. El espesor de las paredes ameritaba que al colocar las puertas, alineadas a uno de los bordes de las paredes, era necesario rebajar las esquinas correspondientes para proporcionar mayor ángulo de abertura y por lo tanto más comodidad en el uso de estas puertas, como se observa en la figura 10.

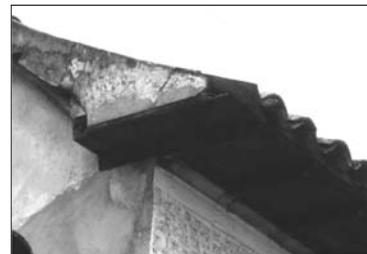
Figura 13
Cambio de pendiente en alero de cubierta, en la Casa Biaggini.

— En los aleros de los tejados se puede apreciar un cambio en el soporte de la cobertura con tableros lisos. Estos, al colocarse horizontalmente, originaban sobre ellos un relleno adicional de la mezcla de tierra húmeda donde se asientan las tejas, resultando un pequeño cambio de pendiente como se observa en la figura 13.

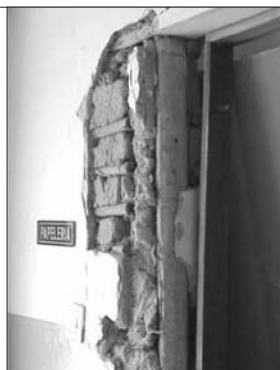
Figura 11
Detalle de entramado de caña y horcón en pared de bahareque. Casa MAVET.

— Las paredes construidas bajo la técnica del bahareque existen más como componentes de cerramiento divisorios que estructurales o de soporte pues la función portante, al trabajar con bahareque, la ejercen los horcones, que constituyen la horconadura sobre la cual era colocado el entramado de caña para sostener el embutido de tierra. La figura 11 ilustra un detalle de encañado y horcón.

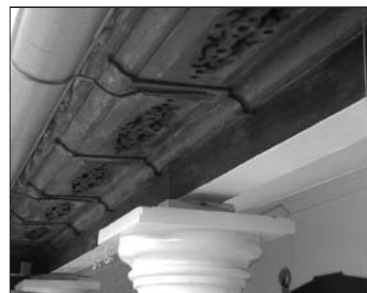
Figura 14
Piezas ornamentales ensambladas entre los canchillos en aleros hacia el patio principal.

Pueden existir también en los aleros piezas ornamentales de madera, ensambladas entre los canchillos, relacionadas con la ventilación de los espacios en beneficio del confort térmico de la edificación, dando un acabado más vistoso que los tableros lisos, según se muestra en la figura 14.

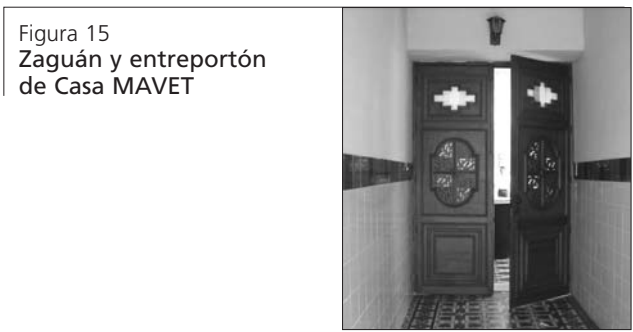
Figura 15
Zaguán y entreportón de Casa MAVET

presenta aberturas en forma de celosías y decoraciones en vidrio, además de postigos, facilitando la circulación de aire al interior de la vivienda. La puerta principal suele ser cerrada sólo durante la noche, ya que durante el día el acceso es controlado por el entreportón del zaguán. Estos entreportones tienen así una función similar a la de las vistosas cancelas sevillanas, reafirmando la herencia de la arquitectura de Andalucía en tierras americanas, aun cuando esas cancelas son metálicas y permeables visualmente. Las figuras 15 y 16 ilustran estos componentes.

Otro componente de interés es el entreportón con postigos, aberturas y vitrales, como límite entre el zaguán y los corredores interiores del patio principal. Aun cuando es de madera, posiblemente su existencia es heredada de las tradicionales cancelas españolas de Andalucía, interesantes y llamativos controles de acceso al interior de las viviendas, posteriores al zaguán.

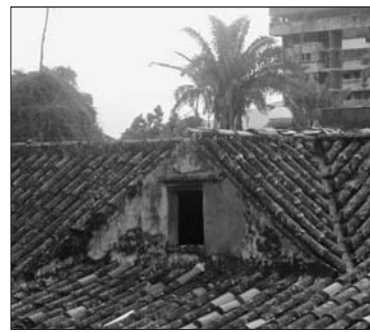
Figura 18
Abertura al exterior en cubierta del Colegio Santa Bárbara.

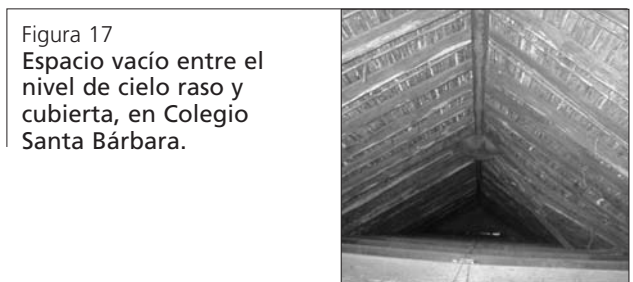
Figura 17
Espacio vacío entre el nivel de cielo raso y cubierta, en Colegio Santa Bárbara.

— Entre el nivel del cielo-raso y la cumbrera de la cubierta, cuya altura en los casos de estudio varía entre los 6,00 m y 6,50 m, se conforma un espacio vacío a manera de cámara de aire en forma de toda una galería con alturas de hasta 1,50 m, convenientemente ventilada con aberturas hacia el exterior en beneficio del confort térmico de las viviendas originando una ventilación cruzada en el espacio existente, como se puede observar en las figuras 17 y 18. En los vértices de los cielo-rasos se pueden detectar aberturas ornamentadas que permiten el paso de aire hacia ese espacio bajo la cubierta, tal como se aprecia en
