Sostenibilidad de asentamientos humanos: el caso de la parroquia Naiguatá en el estado Vargas*

Roger Eduardo Martínez Rivas
Instituto de Estudios Regionales y Urbanos U. S. B.

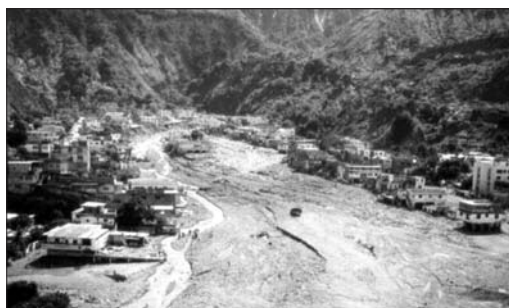
Figura 2:
Carmen de Uria, enero 2000.

Esta es la imagen, después del desastre, del lugar donde la Ordenanza de Zonificación de las parroquias Catia La Mar, Maiquetía, La Guaira, Macuto, Caraballeda y Naiguatá, promulgada el 13 de septiembre de 1977 en la Gaceta Municipal del Distrito Federal, estableció la zona "V-3: Vivienda Multifamiliar", permitiendo la ocupación residencial de este estrecho valle amenazado por aludes torrenciales y deslizamientos en masa de taludes inestables.

hacia sitios vulnerables. A manera de ejemplo puede verificarse que en la Ordenanza de Zonificación de las parroquias Catia La Mar, Maiquetía, La Guaira, Macuto, Caraballeda y Naiguatá, promulgada el 13 de septiembre de 1977 en la Gaceta Municipal del Distrito Federal, se estableció para Carmen de Uria la zona "V-3: Vivienda Multifamiliar", donde se permiten porcentajes de construcción entre 60% y 190%, así como alturas en las edificaciones entre 9 m y 36 m. Es decir, no se tomó ninguna precaución en la regulación urbanística respecto a la alta vulnerabilidad de este asentamiento (ver figura 2).

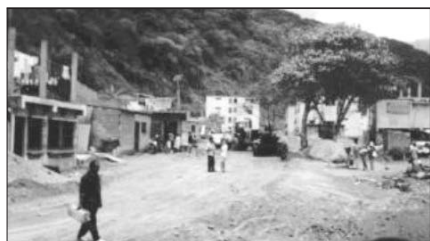
Figura 5:
Zonas arrasadas por el aluvión en la población de Camurí Grande

En distintas oportunidades la comunidad ha manifestado su interés en participar en acciones de reconstrucción física de viviendas y servicios públicos, a partir de las propuestas de reordenamiento urbano. Sin embargo, por razones presupuestarias y dificultades de coordinación interinstitucional, tales iniciativas no han contado con una respuesta favorable por parte de las autoridades competentes. Actualmente, la población reconstruye nuevamente sus viviendas sin contar con apoyo oficial.

No obstante estas iniciativas de la sociedad civil y de algunas instituciones públicas, hasta la fecha sus solicitudes no han tenido el apoyo decidido por parte de entes públicos competentes en esta materia, tales como el Ministerio de Salud y Desarrollo Social, el Fondo Unico Social, el Fondo de Inversión Social, el Fondo de Cooperación y Financiamiento de Empresas Asociativas, entre otros, lo cual resulta un contrasentido, pues sería de esperar que la misión de estos organismos abarque, entre otros fines, el respaldo a las acciones de reconstrucción social, fortalecimiento y promoción comunitaria (ver figura 5).
