## El efecto de columna corta o columna cautiva

### ¿Cómo un elemento no estructural puede hacer fallar una columna durante un sismo!

L. Teresa Guevara - Luis E. García

TECNOLOGÍA Y CONSTRUCCIÓN. Vol. 17-1, 2001, pp. 31-42.  
Recibido el 08/05/00 - Aceptado el 21/06/00

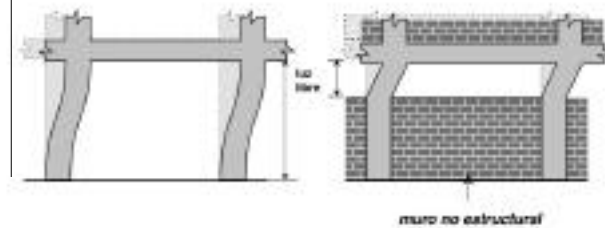
Figura 1:  
Columna restringida en su libre desplazamiento lateral

La columna corta se produce debido a una modificación accidental en la configuración estructural original de una columna. Se presenta cuando en una estructura sometida a fuerzas o solicitaciones horizontales, la luz libre de la columna —distancia libre vertical entre vigas o losas que son soportadas por la columna— se ve disminuida por un elemento, generalmente no estructural, que limita la capacidad de la columna de deformarse libremente en el sentido lateral, como se muestra esquemáticamente en la figura 1, de ahí la denominación de *cautiva*.

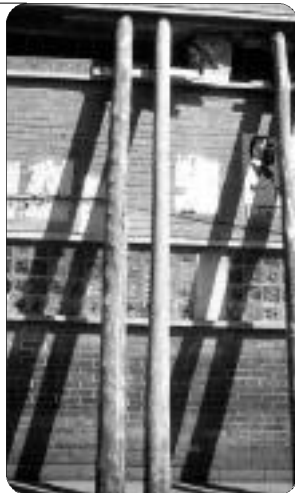
**Foto 1:**  
Falla por columna corta en Pereira, Colombia, durante el sismo de noviembre 23 de 1979

Varias son las causas que conducen a que el valor de la longitud libre para la que fue originalmente diseñada y calculada una columna, se reduzca drásticamente ocasionando una columna corta y, por lo tanto, modificando radicalmente su comportamiento estructural, lo cual comúnmente conduce a la falla de la sección libre de la columna. Véase las fotos 1, 2 y 3.

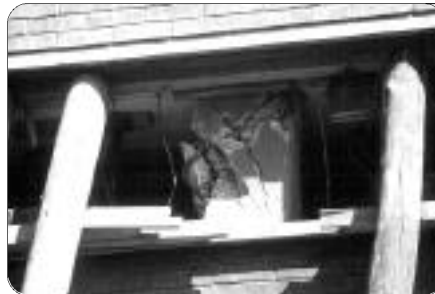
**Foto 2:**  
Detalle de la foto 1. Falla por columna corta en Pereira, Colombia, durante el sismo de noviembre 23 de 1979

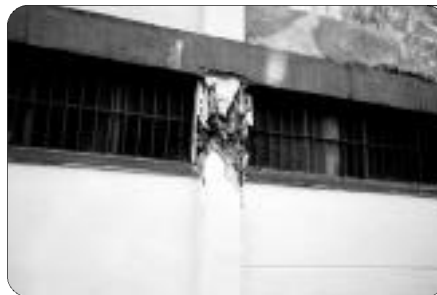
**Foto 3:**  
Falla de columna corta en Armenia, Colombia, durante el sismo de enero 25 de 1999

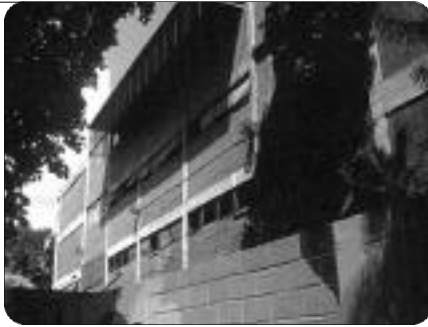
**Foto 4:**  
Conformación típica de columna corta

Generalmente se produce por la necesidad de dejar aberturas para iluminación y ventilación naturales en espacios donde se requiere una restricción en las visuales de un espacio a otro. Las columnas quedan confinadas en su parte inferior por las paredes rígidas, y libres en la parte superior, con una longitud generalmente muy pequeña, correspondiente a la altura de la abertura. Véase las fotos 4 y 5.

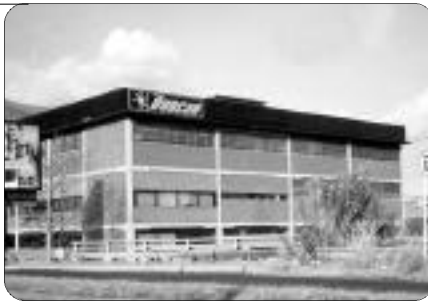
**Foto 5:**  
Conformación típica de columna corta

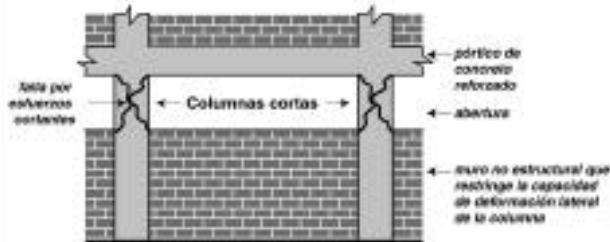
**Figura 2:**  
Típica falla por conformación de columna corta en escuelas

El confinamiento de una parte de la columna por muros no estructurales, hace que dichos muros y la parte de la columna confinada trabajen conjuntamente como un muro rígido y que la pequeña parte que queda libre para la ubicación de las aberturas trabaje como una pequeña columna, la cual recibirá la mayoría de la deformación para la cual fue calculada la columna completa. Véase la figura 2.

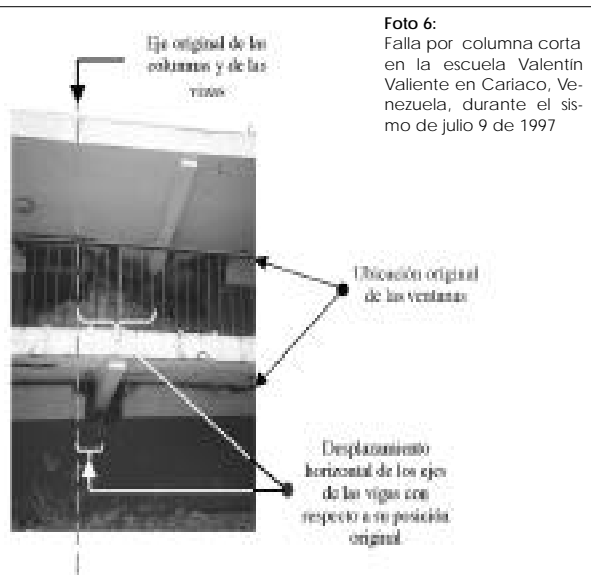
**Foto 6:**  
Falla por columna corta en la escuela Valentin Valiente en Cariaco, Venezuela, durante el sismo de julio 9 de 1997

En la foto 6 se observa cómo al fallar la columna corta, las vigas se desplazan con relación a su posición original y las ventanas quedan aplastadas por las losas que ahora se apoyan sobre los muros "no intencionalmente estructurales". En la foto 7 se puede observar cómo en la misma escuela, en el pórtico de la esquina, la columna exterior, por no estar confinada lateralmente, se deforma, mas no se parte.

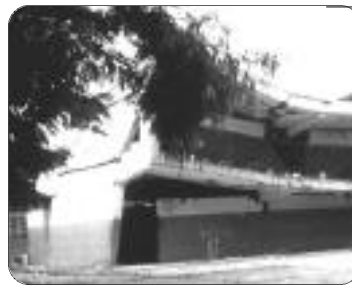
**Foto 7:**  
Pórtico de esquina en la escuela Valentin Valiente en Cariaco, Venezuela

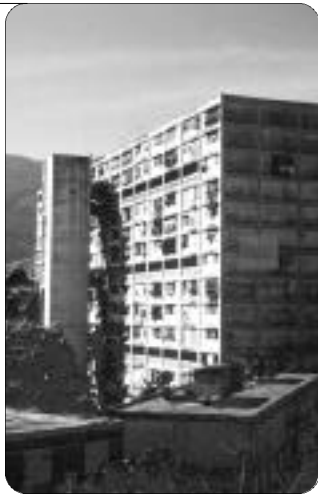
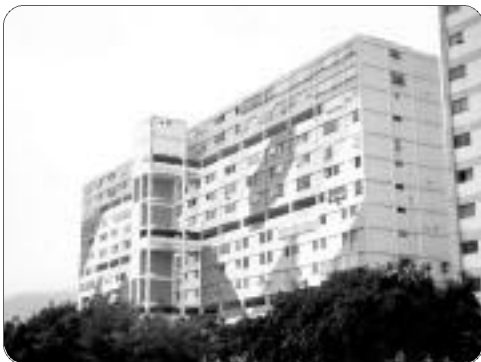
**Fotos 8 y 9:**  
Generación de columnas cortas por pretilas en pasillos, en edificios de vivienda masiva del Banco Obrero, Venezuela, en los años 50.

El confinamiento lateral parcial en la altura de la columna, también es muy común en los conjuntos de vivienda masiva de los años 50, en los que por la moda arquitectónica de la época se incluyen apartamentos tipo "duplex" y cada 3 o 4 pisos se dejan pasillos abiertos para la circulación horizontal que une las entradas de los apartamentos con los núcleos de circulación vertical. Generalmente estos pasillos abiertos se protegen con pretilas que van de columna a columna, confinando éstas hasta cierta altura y dejando libre de movimiento a la otra parte, lo que genera así columnas cortas, como se muestra en las fotos 8, 9,10.

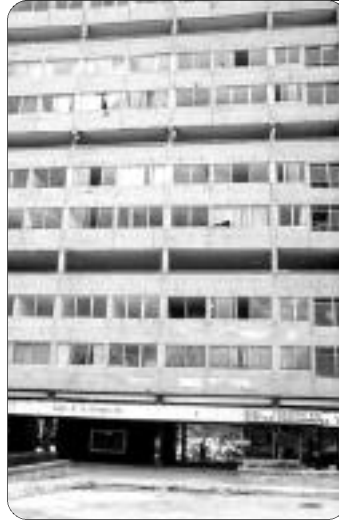
**Foto 10:**  
Falla de columnas cortas en Ciudad de México, México, durante el sismo de octubre 18 de 1985 (Colección del Earthquake Project, Emergency Service Office of the Governor of California)

**Foto 11:**  
Detalle de la foto 10. Falla de columnas cortas en Ciudad de México, México, durante el sismo de octubre 18 de 1985 (Colección del Earthquake Project, Emergency Service Office of the Governor of California)

En las fotos 10 y 11 se observa la falla de las columnas cortas en un edificio, muy parecido a los anteriores, en Ciudad de México en el sismo de 1985.

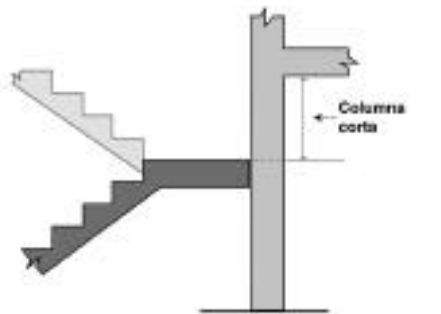
**Figura 3:**  
Columna corta causada por el descanso de la escalera

La interacción de elementos estructurales horizontales, tales como las vigas o las losas de los descansos de las escaleras y rampas, y no estructurales, como embonamientos para la protección de tuberías, que entran en contacto con la columna en lugares intermedios de su altura total, como se muestra en la figura 3, puede producir modificaciones en el comportamiento de la columna. Véase las fotos 12, 13 y 14.

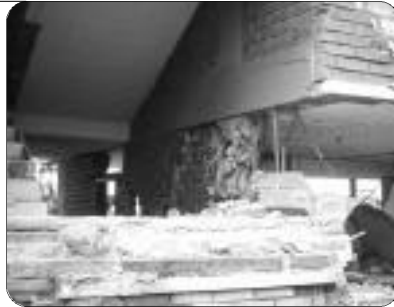
**Foto 12:**  
Falla en columna corta generada por el adosamiento del descanso de una escalera, durante el sismo de Popayán, Colombia, marzo de 1983

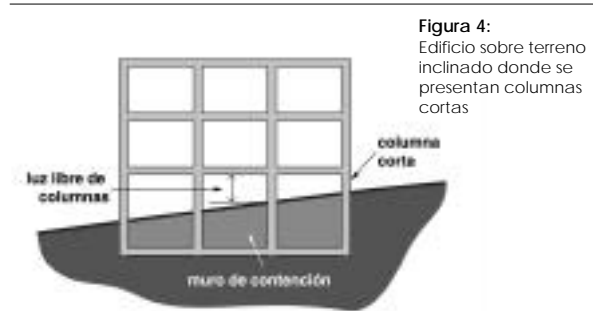
**Figura 4:**  
Edificio sobre terreno inclinado donde se presentan columnas cortas

La primera losa aérea de entrepiso de un edificio construido sobre un terreno inclinado, generalmente ocasiona que la altura de las columnas que sostienen dicha losa, vaya aumentando de longitud a medida que el terreno se va separando del nivel de la losa de entrepiso, produciéndose en algunos casos, columnas muy cortas. Véase la figura 4 y fotos 15 y 16.

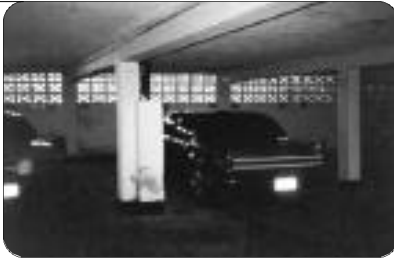
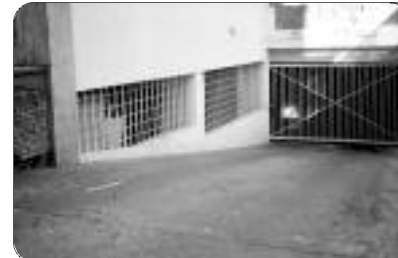
**Foto 13:**  
Generación de columna corta por embonamiento (protección) de tubería que se adosa parcialmente a una columna en estacionamiento de vehículos

**Foto 15:**  
Entrada a estacionamiento de vehículos

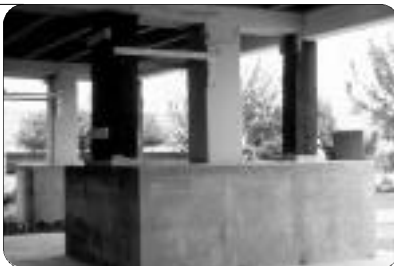
**Foto 14:**  
Falla en columna corta generada por el confinamiento parcial de la columna por un elemento muy rígido en el sismo de El Centro, California (Colección del Earthquake Project, Emergency Service Office of the Governor of California)

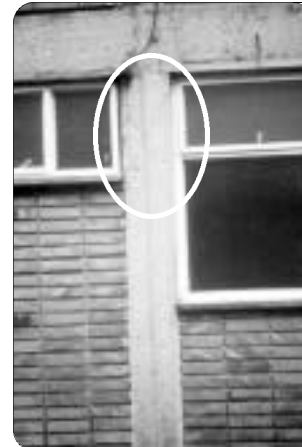
**Foto 16:**  
Agrietamiento de columna corta generada por desnivel del terreno durante el sismo de Armenia, Colombia, de 1999

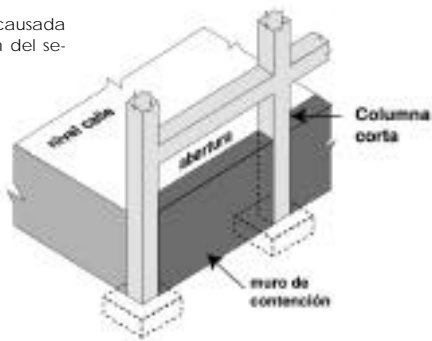
**Figura 5:**  
Columna corta causada por la ventilación del semisótano

Esta modificación accidental en la configuración estructural de las columnas, igualmente puede presentarse en las edificaciones con semisótanos. En estos casos, los muros de contención suben desde la fundación unidos a las columnas, pero al sobrepasar el nivel del suelo en el exterior, son interrumpidos para la ubicación de aberturas que permiten la iluminación y la ventilación naturales, como muestra la figura 5. Véase las fotos 17 y 18.

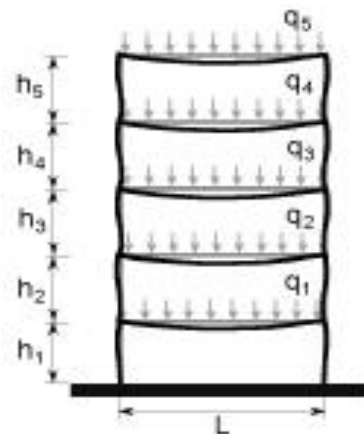
**Figura 6:**  
Deformaciones de los elementos de un pórtico

(a) Ante cargas verticales

En la figura 6 se muestran las deformaciones que tiene un pórtico ante cargas verticales ( $q$ ) y ante fuerzas horizontales ( $f$ ). Allí puede apreciarse que la forma de las deformaciones inducidas por las cargas externas tanto de las vigas como de las columnas son diferentes en los dos casos.

Los dos extremos de una columna cuando el pórtico se ve sometido a cargas verticales — figura 6(a) — se mantienen dentro de la misma línea vertical, a menos que el pórtico sea extremadamente irregular, mientras que en el caso en que se somete a fuerzas horizontales el extremo superior de la columna se desplaza horizontalmente — figura 6(b)— una distancia que se denomina *deriva* ( $\delta$ ), o desplazamiento horizontal relativo entre piso y piso.

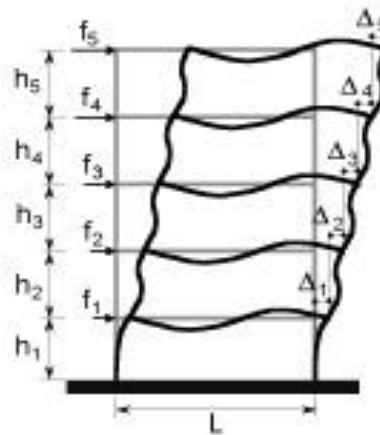
(b) Ante fuerzas horizontales

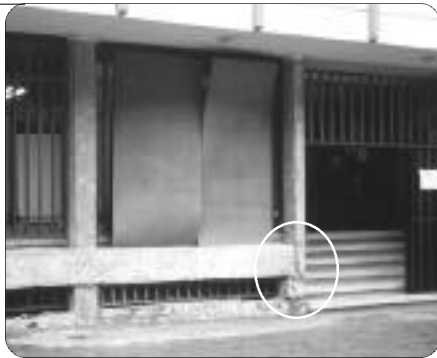
**Foto 17:**  
Falla de columna corta generada por la abertura para ventilación de un semisótano en Armenia, Colombia, durante el sismo de enero 25 de 1999

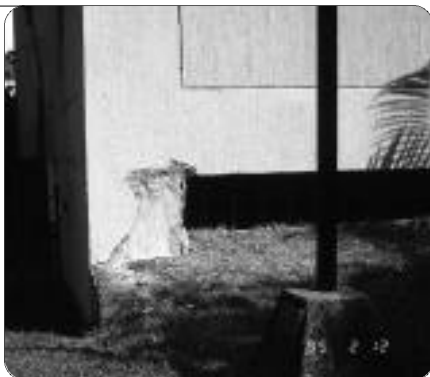
**Foto 18:**  
Columna corta causada por la abertura para ventilación de un semisótano en Pereira, Colombia, durante el sismo de febrero 8 de 1995

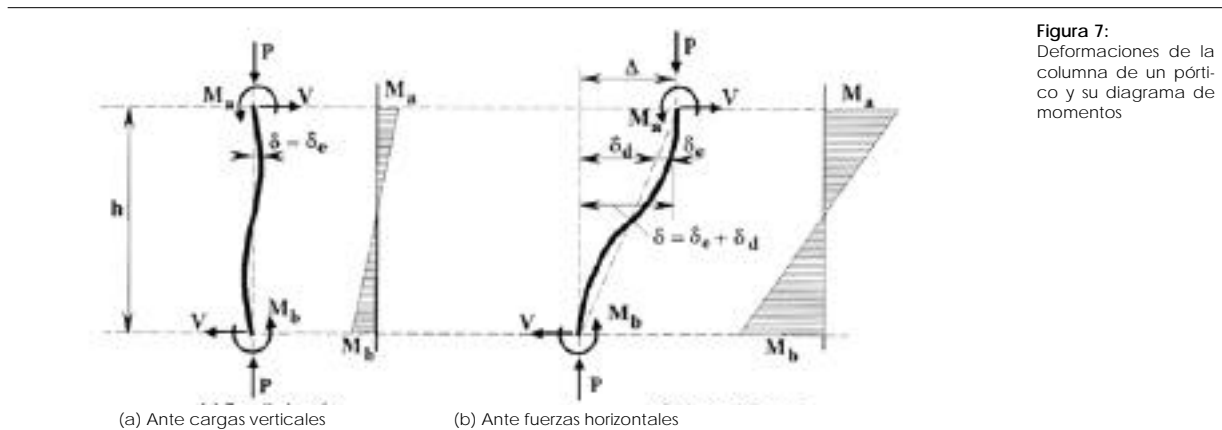
En la figura 7 se muestra de una manera ilustrativa esta diferencia en la deformación horizontal con respecto al eje vertical de la columna no deformada. Allí se muestran las fuerzas internas que se presentan en los extremos del elemento —momento flector  $M$ , fuerza axial  $P$  y fuerza cortante  $V$ — y además se han incluido los diagramas de momentos de los dos casos. Debe resaltarse la diferencia en orden de magnitud de la deformación horizontal en cualquier punto del elemento ( $\delta$ ) medida con respecto al eje vertical.

Figura 7: Deformaciones de la columna de un pórtico y su diagrama de momentos

Haciendo referencia a la figura 7, en la columna sometida sólo a cargas verticales, la deformación horizontal depende únicamente de los momentos aplicados y de la rigidez de la columna ( $\delta = \delta_e$ ), mientras que en el caso de fuerzas horizontales está compuesta por la suma de dos factores ( $\delta = \delta_e + \delta_d$ ), el primero ( $\delta_e$ ) relacionado análogamente con los momentos flectores y la rigidez misma

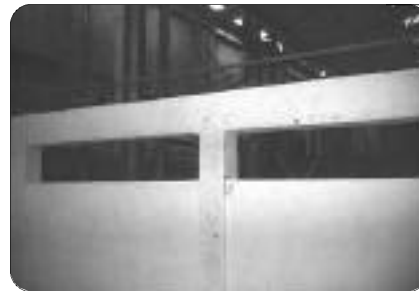
**Foto 19:**  
Modelo No. 1, escala 1 a 3, ensayado en la Universidad de los Andes

En el año 1994, Juan Camilo Pineda Mesa realizó una investigación experimental por medio de la cual se logró reproducir en el laboratorio de estructuras de la Universidad de los Andes la falla de columna corta en un modelo escala 1 a 3. En total se ensayaron tres modelos. En la foto 19 se muestra el primer modelo antes de iniciar el ensayo y en las fotos 20 y 21 la falla por columna corta obtenida.

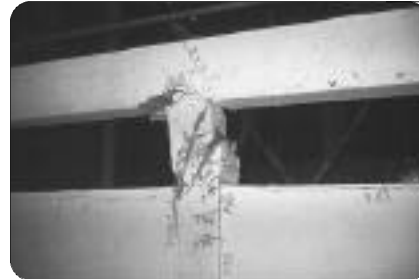
**Foto 20:**  
Falla por columna corta obtenida en el ensayo realizado en la Universidad de los Andes

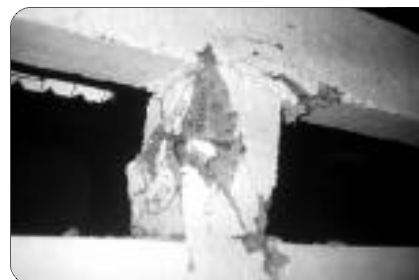
**Foto 21:**  
Falla por columna corta obtenida en el ensayo realizado en la Universidad de los Andes

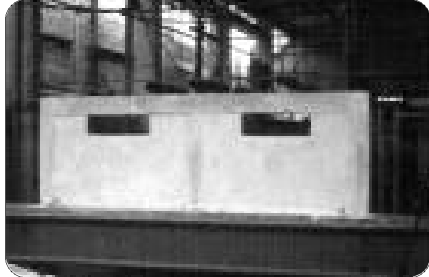
**Foto 22:**  
Muro ensayado en la Universidad de los Andes, donde se ha cerrado parcialmente el vano que conforma la columna corta

columna corta, adicionando sectores de muro al lado de las columnas, los cuales tienen la altura total del vano, como se muestra en la foto 22.

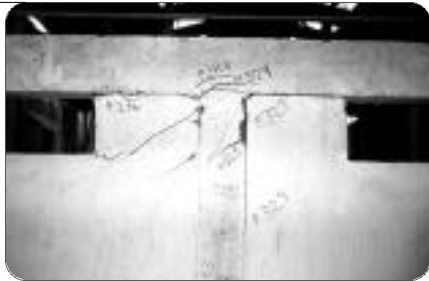
**Foto 23:**  
Estado de fisuración de la columna central al final del ensayo donde se ha cerrado parcialmente el vano que conforma la columna corta

Por medio de los ensayos se pretendió validar este tipo de solución. En las fotos 23 y 24 se muestra el estado de fisuración al final del ensayo del modelo n° 2. Allí puede verse que la falla en la columna no se presenta de la forma que ocurrió en el modelo n° 1.

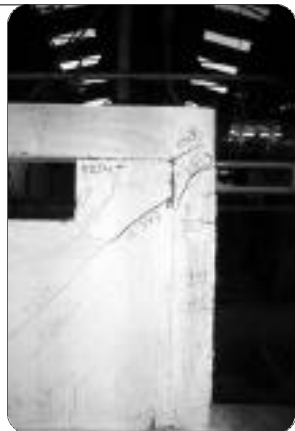
**Foto 24:**  
Estado de fisuración de la columna esquinera al final del ensayo donde se ha cerrado parcialmente el vano que conforma la columna corta

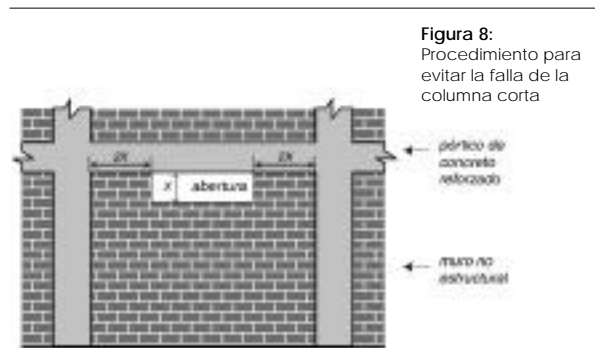
- (b) Colocar una ventana menos ancha, en la parte central de la luz entre columnas, de manera tal que la pared de mampostería se adhiera a la columna en toda su altura. En esta solución alterna, la distancia entre la cara de la columna y la ventana debe ser por lo menos dos veces la dimensión vertical de la abertura originada por la ventana. Véase la figura 8.

Figura 8:  
Procedimiento para evitar la falla de la columna corta

En el tipo de solución mostrada en la figura 8 se está evitando la falla de la columna corta por medio de un trabajo estructural del muro no estructural de mampostería. Éste implica que el muro debe verificarse empleando los requisitos de mampostería estructural, y que su efecto debe incluirse en el análisis y diseño de la estructura.
