## **INESTABILIDAD DE LADERAS EN EL BARRIO CERROS DE MARÍN, MARACAIBO, ESTADO ZULIA, VENEZUELA\***

Slope instability at barrio (neighborhood) Cerros de Marín,  
Maracaibo, Zulia State, Venezuela

### **RESUMEN:**

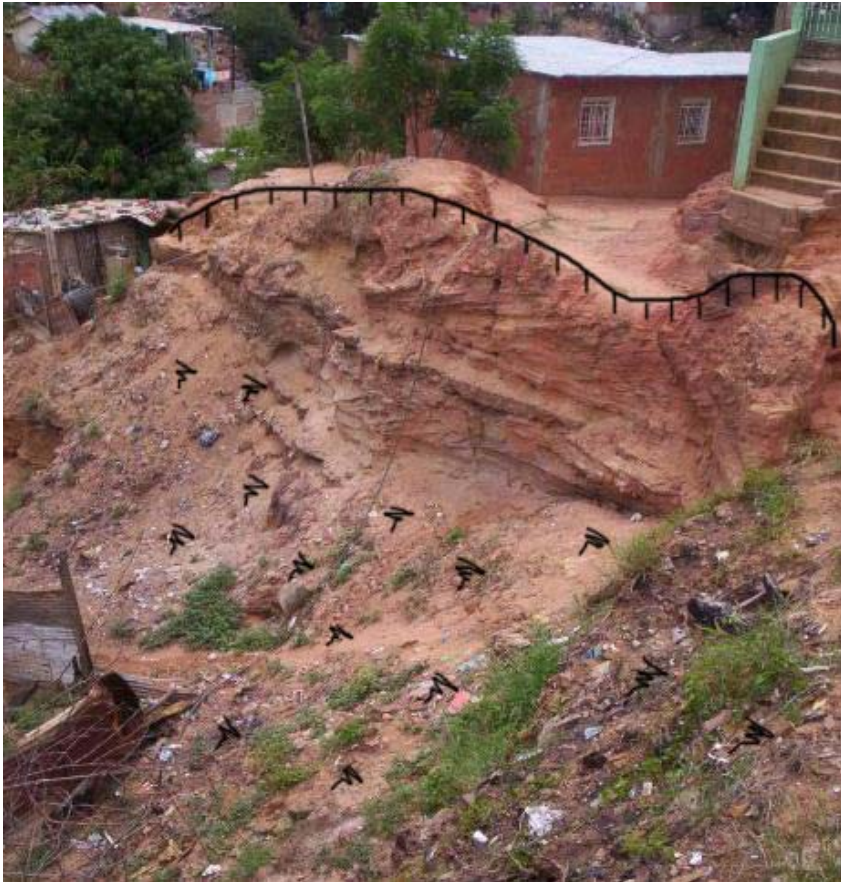
**Figura 2.** Cicatriz de desprendimiento de material rocoso y escurrimiento laminar. A la izquierda, se observa una vivienda colapsada en el barrio Cerros de Marín

Aunado a esto, la baja coherencia de la litología de los barrancos donde se emplaza el barrio Cerros de Marín, se combina con las altas pendientes y la incidencia antrópica, lo que agudiza la ocurrencia de los procesos erosivos que afectan la calidad de vida y de las propiedades de la zona. Ocurren así, procesos de ladera en las áreas ubicadas al sureste, colindando con la parroquia Santa Lucía y la avenida 2 El Milagro, al norte bordeando la calle 75, especialmente en el borde del talud. Los procesos de ladera predominantes corresponden a derrumbes o desplomes, es decir, desprendimientos repentinos de fragmentos aislados de rocas que se originan en pendientes abruptas y acantilados, por lo que el movimiento es de caída libre (CENAPRED, 2001). Los materiales sueltos son angulosos y heterométricos con diámetros aproximados de 40 a 60 cm, los cuales se inician a partir de una serie de grietas, favorecidos por la presencia de agua en los períodos lluviosos y caracterizados por cicatrices de despeque de 4 a 6 m de ancho, aproximadamente (figura 2).

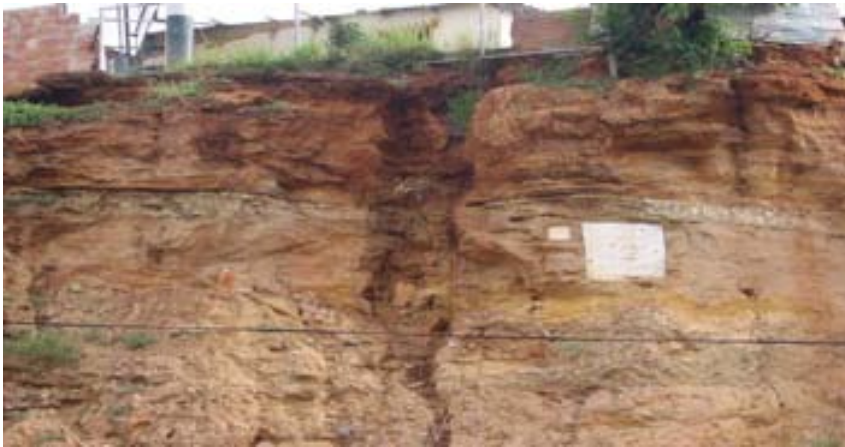
**Figura 3.** Cárcavas por infiltraciones en zanjas no revestidas

(figura 3). La concentración de aguas en períodos lluviosos (agosto-noviembre y mayo), propicia un aumento de su energía y desencadena procesos de erosión violenta. Dentro de tales circunstancias, predominan cárcavas de entre 1,3 a 2 m de ancho y 3,5 a 5 m de largo que evidencian la actividad actual, y constituyen zonas de alta amenaza geomorfológica por inestabilidad de laderas.

- a) Falta de sistemas de alcantarillado y manejo inadecuado de las aguas servidas en el área urbana, la cual produce focos de erosión. Las infiltraciones en zanjas no revestidas (figura 3), es uno de los casos más graves en el barrio Cerros de Marín, debido al desarrollo de familias de cárcavas de gran tamaño.

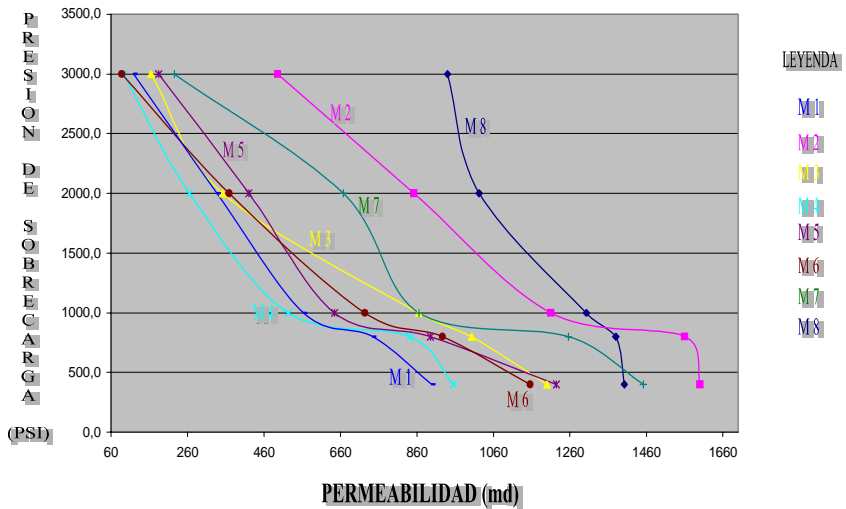
**Figura 5.** Permeabilidad a diferentes presiones de sobrecarga

De acuerdo con los datos obtenidos en los análisis convencionales de las muestras de rocas, se evidencia una alta porosidad y permeabilidad en los materiales constitutivos. Dentro de este marco, los análisis de permeabilidad y porosidad (figuras 5 y 6) realizados a un total de ocho muestras tomadas en los afloramientos del barrio Cerros de Marín, en áreas altamente influenciadas por procesos de ladera y, a las cuales se le aplicaron diferentes presiones (400, 800, 1000, 2000, 3000 PSI), reflejan que la mayoría de los valores se ubican en rangos de alta porosidad, es decir, presentan una alta proporción de macroporos, expresados entre 17 y 23 %; y los de permeabilidad, se ubican entre 1600 hasta 89 md, ello indica que tienen una alta capacidad acumulativa para almacenar fluidos (agua) debido a la existencia de poros interconectados en las mismas. Aún con altas presiones de sobrecarga (PSI), los valores de porosidad y permeabilidad, se mantienen elevados.

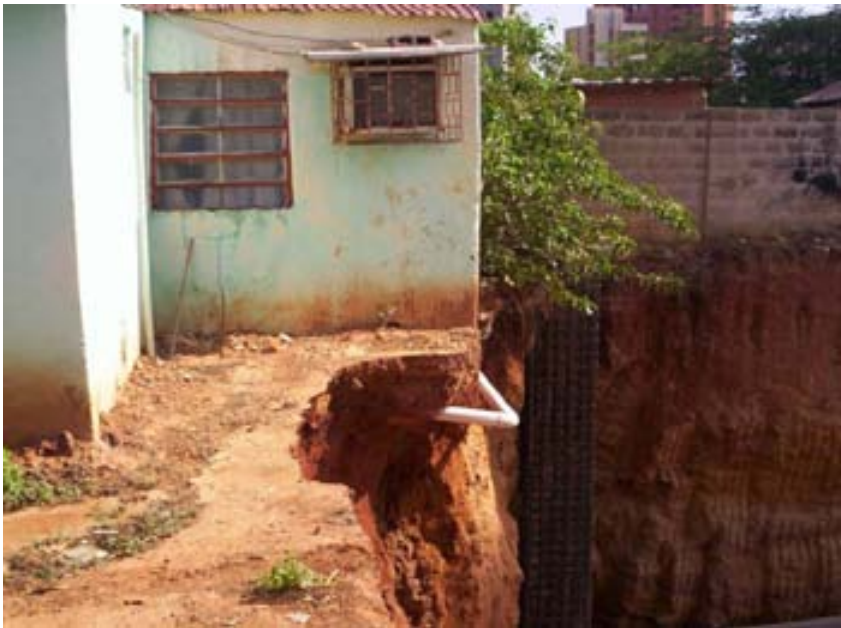
**Figura 7.** Excavaciones artificiales que generan derrumbes y deslizamientos

Las repercusiones en cuanto a las excavaciones artificiales (figura 7) que se realizan en la parte norte de los barrancos y con vista al lago de Maracaibo para la construcción de residencias y centros comerciales que desarrollan entes privados, se manifiestan en cambios topográficos, concentración de esfuerzos y descubrimiento de superficies críticas para desplazamientos rocosos por estratificación, fracturas y planos de meteorización, por lo cual representan áreas de amenaza alta.

presiones negativas en el agua de los poros (Sowers, 1985). En consecuencia, se ha generado una serie de derrumbes originados por excavaciones artificiales para la construcción de edificios, donde numerosas familias perdieron partes de sus viviendas y materiales (La Verdad, 2007).

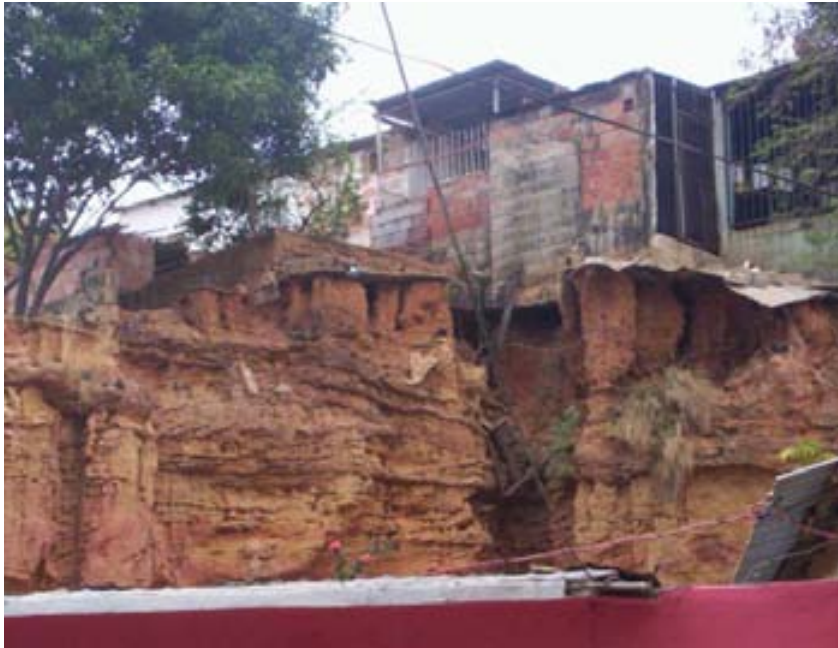
**Figura 8.** Vivienda artesanal sin soporte estructural al borde del talud. Barrio Cerros de Marín, Municipio Maracaibo, estado Zulia

Se identifican tres tipos de viviendas básicas: Tipo A, viviendas de ladrillo, con piedras ordinarias, viviendas rurales; Tipo B, construcciones de ladrillo, bloques (figura 8), mixtas de albañilería, madera y cinc; y Tipo C, construcciones armadas, diseños estructurales y buenas edificaciones (cuadro 2).

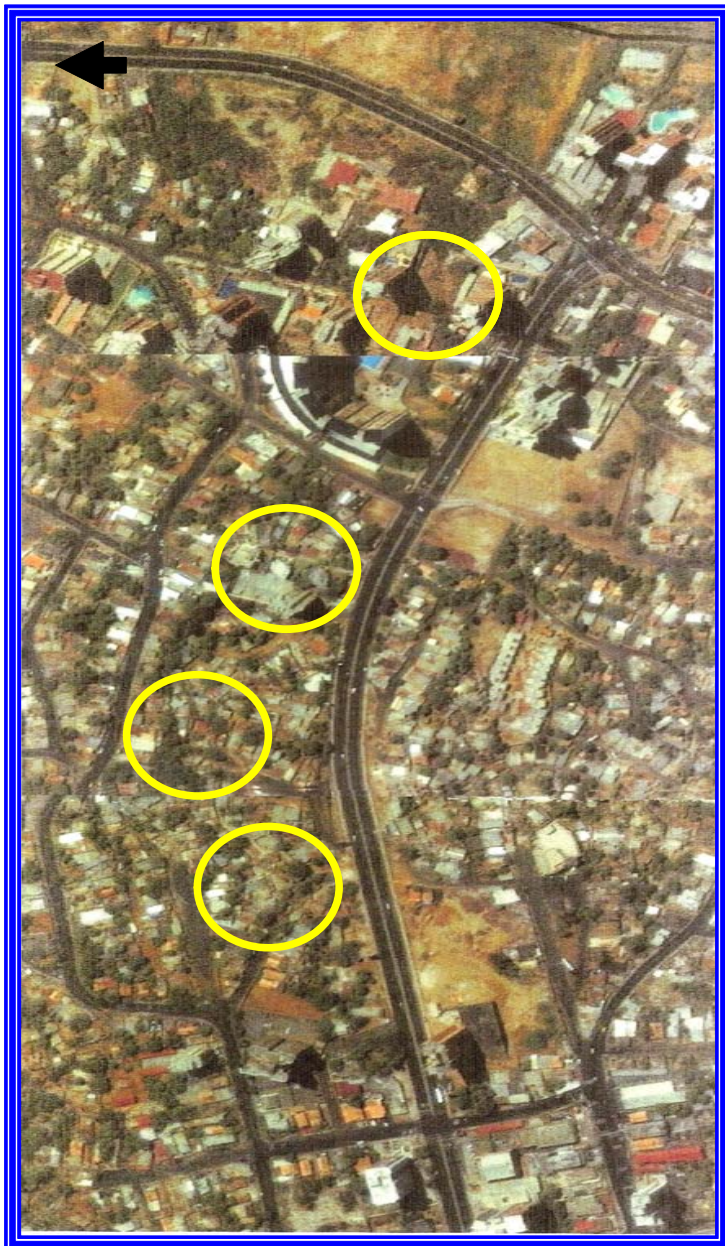
Fuente: Imagen satelital. Corporación Alcaldía de Maracaibo, 1996  
**Figura 10.** Vista Aérea de zonas de derrumbes y deslizamientos. Barrio Cerros de Marín, municipio Maracaibo, estado Zulia.

- Categoría A: Limitantes asociados al borde del talud: caracterizado por los derrumbes y deslizamientos que bordean el área (figura 10). Se reconoce por la inestabilidad generada en el talud, pendiente muy alta y presencia de agua en el subsuelo en períodos lluviosos. Las grietas y deformaciones en el relieve son propias de esta categoría; adicionalmente se aprecia un conjunto de viviendas ubicadas en el tope del talud. Con base en éste último criterio, la mayoría de estas viviendas, se consideran ubicadas en áreas de moderada y alta amenaza geomorfológica (figura 11), incrementándose en dirección al grupo de viviendas ubicadas en el talud de los afloramientos.

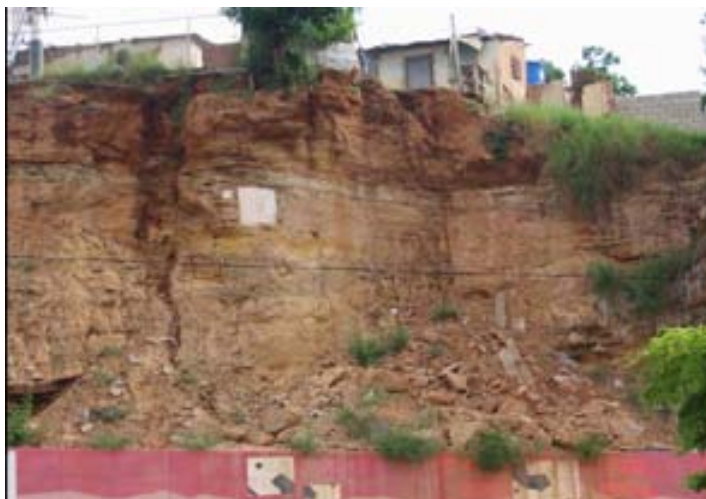
**Figura 12.** Viviendas ubicadas en áreas de derrumbes
