## **TRABAJO ESPECIAL DE GRADO**

### **ANÁLISIS ESTRUCTURAL DEL EDIFICIO DE COMUNICACIONES UBICADO EN LA CIUDAD UNIVERSITARIA DE CARACAS. 2010.**

Caracas, Abril 2011

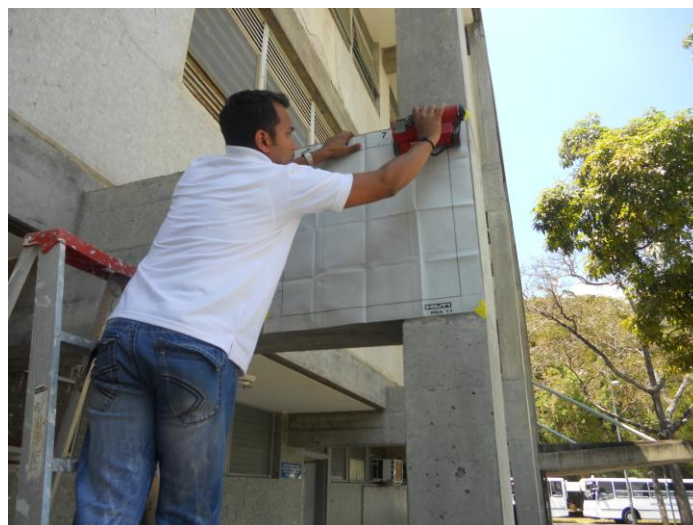
**Figura 4. 18: Sondeo con Radiografía**  
FUENTE PROPIA

El sondeo fue realizado de dos maneras, una obteniendo imágenes de radiografía donde se puede observar el diámetro de las cabillas, la separación entre ellas y el recubrimiento (Ver Figura 4.18). El otro método es el sondeo sin radiografía, el cual se realiza de un modo más rápido debido a que sólo se mostraba la separación de las cabillas (Ver Figura 4.19).

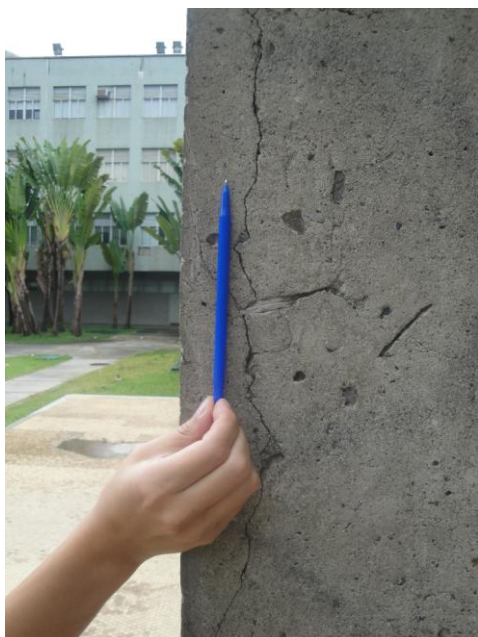
**Figura 4. 22: Grietas en Columna 1C5A**  
FUENTE PROPIA

En las figuras que se presentan a continuación, se puede apreciar los diferentes daños en algunos elementos. En las Figuras 4.22 y 4.23 se resaltan las grietas y los poros que poseen las columnas 1C5A y 1C9A, las cuales fueron catalogadas con un nivel de daño 4.

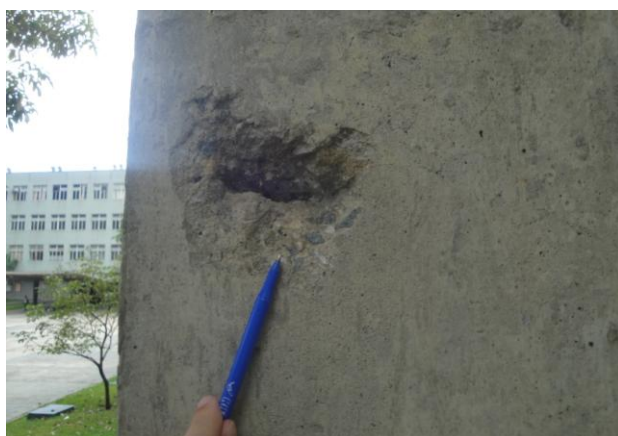
**Figura 4. 24: Falta de recubrimiento y corrosión en Columna 1C11A**  
FUENTE PROPIA

En la Figura 4.24, se observa la falta de recubrimiento en la columna 1C11A, donde se puede ver fácilmente la barra de acero está expuesta y presenta corrosión. Adicionalmente, este elemento presenta grietas y poros en gran porcentaje de su superficie.

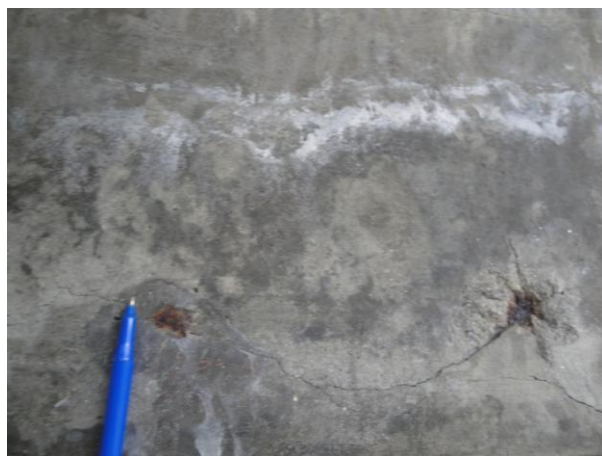
**Figura 4. 25: Falta de recubrimiento, humedad, grietas y corrosión en Losa 1L3**  
*FUENTE PROPIA*

En la Figura 4.25, se presentan los daños en la losa 1L3, la cual presenta falla por recubrimiento, corrosión, grietas, presencia de vegetación y humedad en gran parte de la su superficie.

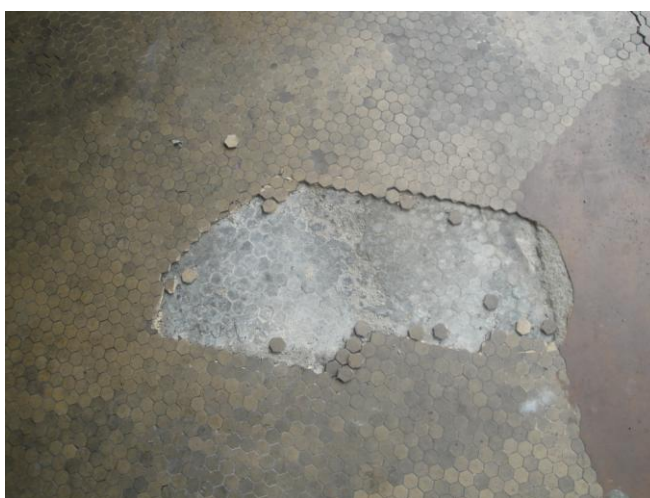
**Figura 4. 26: Desprendimiento y deterioro de mosaicos en piso de PB**  
*FUENTE PROPIA*

En general, la edificación presenta gran deterioro en su fachada a causa de la falta de mantenimiento de la estructura, esto se evidencia con el desprendimiento de los mosaicos, como se puede observar en las Figuras 4.26 y 4.27.

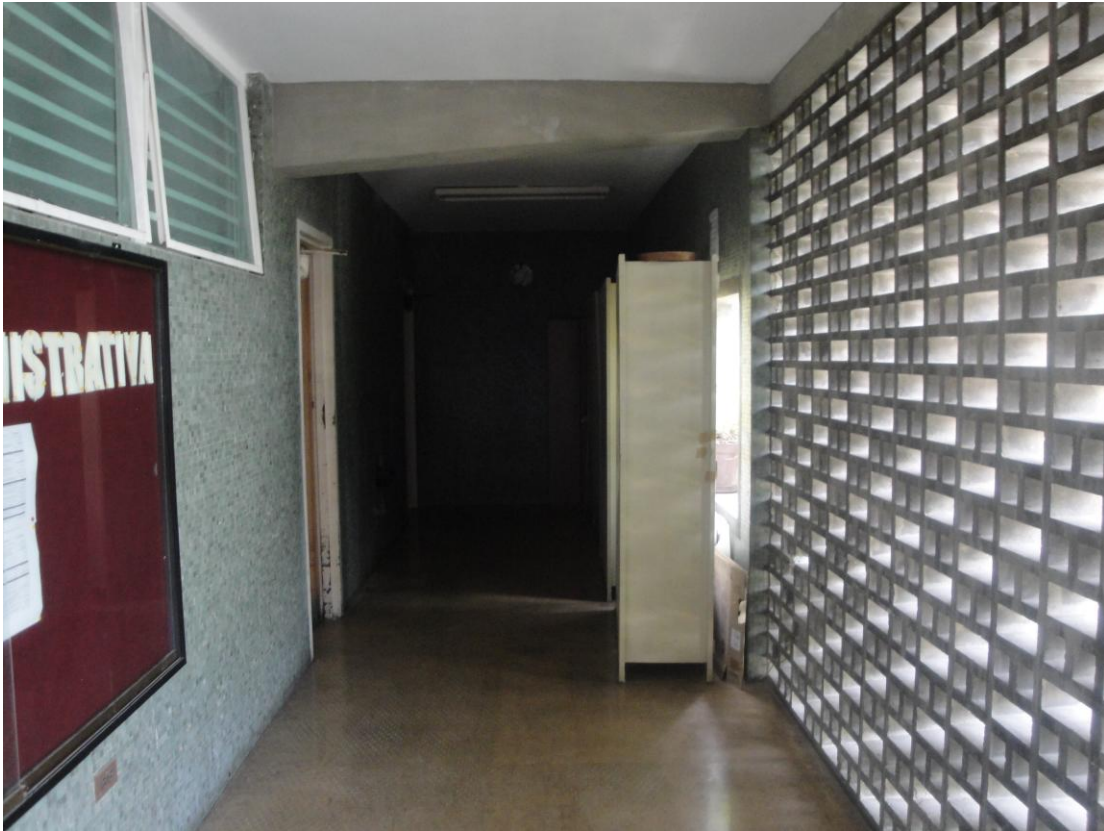
#### **Anexo 14: Inmuebles en pasillo de salida. Piso 2**

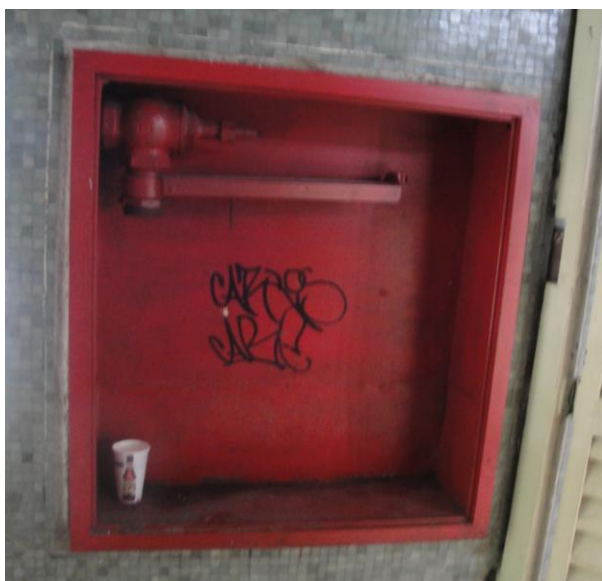
## Anexo 18: Cajón de manguera bomberil, no posee manguera. Ubicado en el piso 1

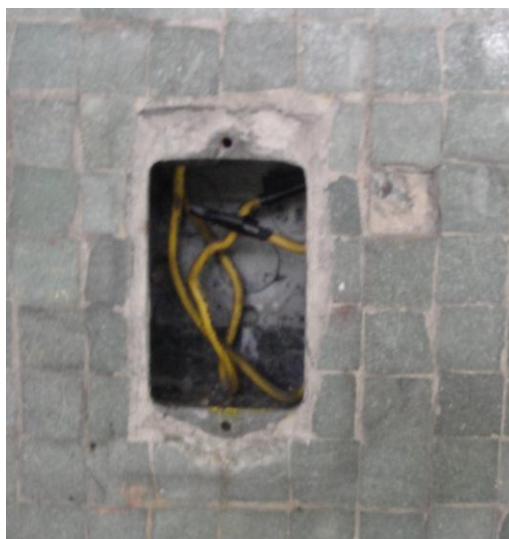
**Anexo 38: Cableado de luces de emergencia, expuesto. Ubicado en el pasillo del piso 2**
