## **ANÁLISIS ESTRUCTURAL DEL EDIFICIO SEDE DEL LABORATORIO DE CIENCIAS DE LA CIUDAD UNIVERSITARIA DE CARACAS**

Presentado ante la Ilustre  
Universidad Central de  
Venezuela para optar al título  
de Ingeniero Civil.  
Por el Br. Castaldo Gennaro

Caracas, Marzo de 2010

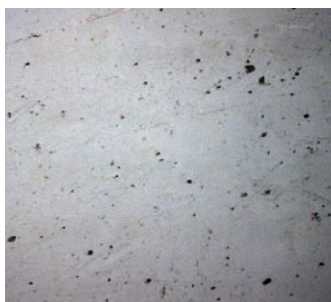
<sup>(3)</sup> **Poros:** Orificios presentes en la superficie de los elementos, generalmente de forma circular. Se presentan en diferentes diámetros, en ocasiones agrupados en áreas pequeñas o dispersos a lo largo de todo el miembro. No se evidencia en ellos óxido del acero de refuerzo, o alguna otra característica que manifieste la presencia de algún daño

Estructural. Aunque para determinar la causa de su aparición sería necesario realizar un estudio más exhaustivo, se presume que se formaron durante la construcción de la edificación, debido a fallas en el proceso de vibrado al vaciar el concreto.

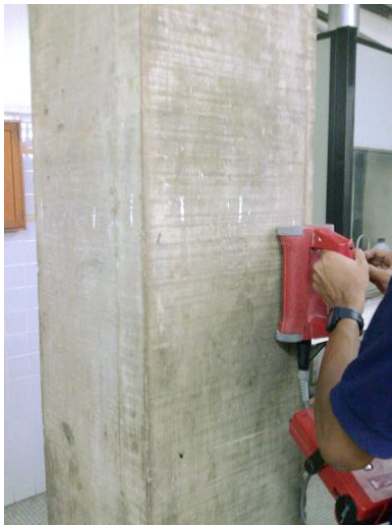
Figura 14. Operador realizando detección rápida en columna

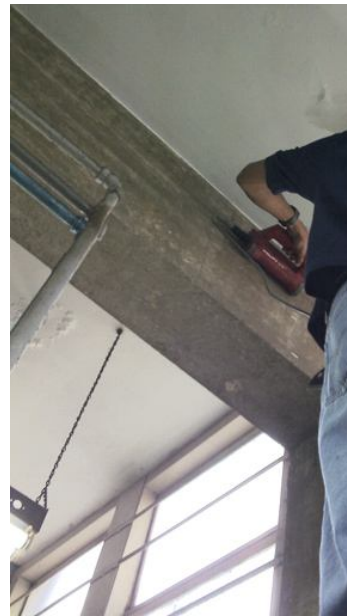
Figura 15. Operador realizando detección rápida en viga

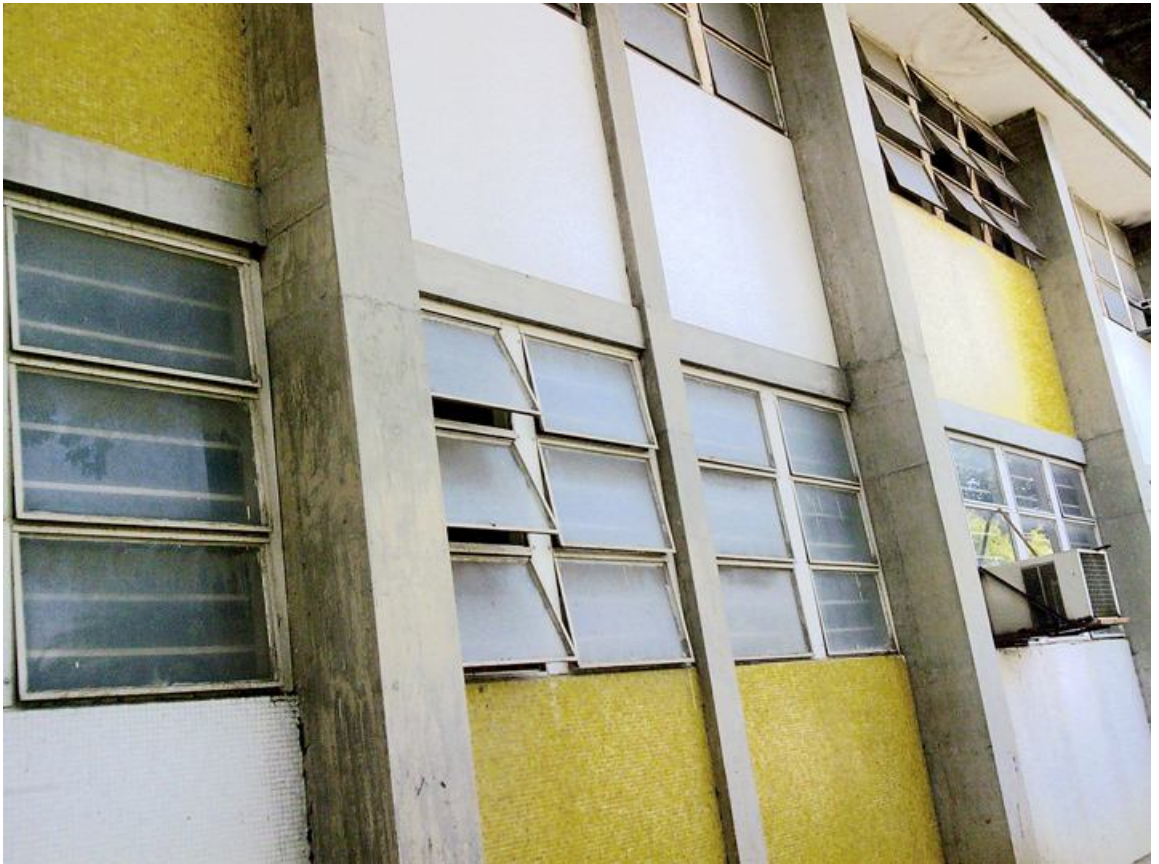
Foto del Anexo 2: Se observa la ausencia de vigas en la dirección Este-Oeste (dirección larga de la edificación). Se observan las columnas de los ejes 12, 11, 10 y 9 de izquierda a derecha.
