PROSPECCIÓN GEOFÍSICA APLICANDO GPR EN LA IGLESIA SANTA ANA DEL NORTE, MUNICIPIO GÓMEZ, ESTADO NUEVA ESPARTA

Trabajo Especial de Grado
Presentado ante la Ilustre
Universidad Central de Venezuela por el
Br. Romero P, Juanpablo L
para optar al título de Ingeniero Geofísico.

Tesis. Caracas, U.C.V. Facultad de Ingeniería. Escuela de Geología, Minas y Geofísica. Departamento de Geofísica. Año 2009. 115 p.

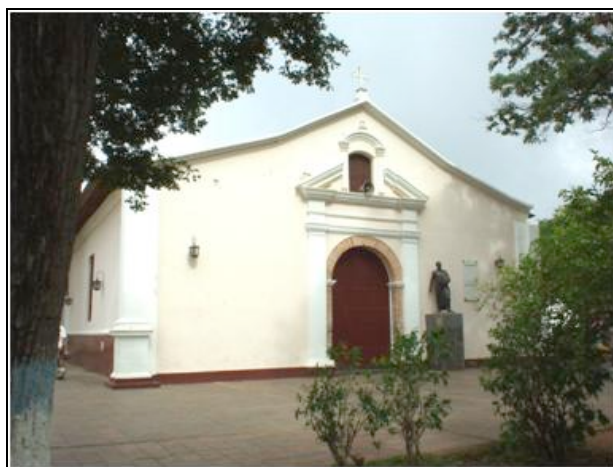
Figura 3. Fachada principal en el año 2003 (Tomado de Villarroel, 2003)

La Iglesia Santa Ana del Norte (figura 3) fue declarada Monumento Histórico Nacional el 8 de marzo de 1957 en Gaceta oficial No. 25.301 y No. 26.320 con fecha 2 de febrero de 1960. El templo fue sede de una Reunión de Notables el 6 de mayo de de 1816 donde se reconoce al Libertador Simón Bolívar como Jefe Supremo de la República y de sus ejércitos, se proclama a Mariño como segundo y se proclama a la República de Venezuela ***Una e indivisible*** (Vertullo, 2006). Al mismo tiempo es el lugar donde contraen nupcias el General Juan Bautista Arismendi y Luisa Cáceres.

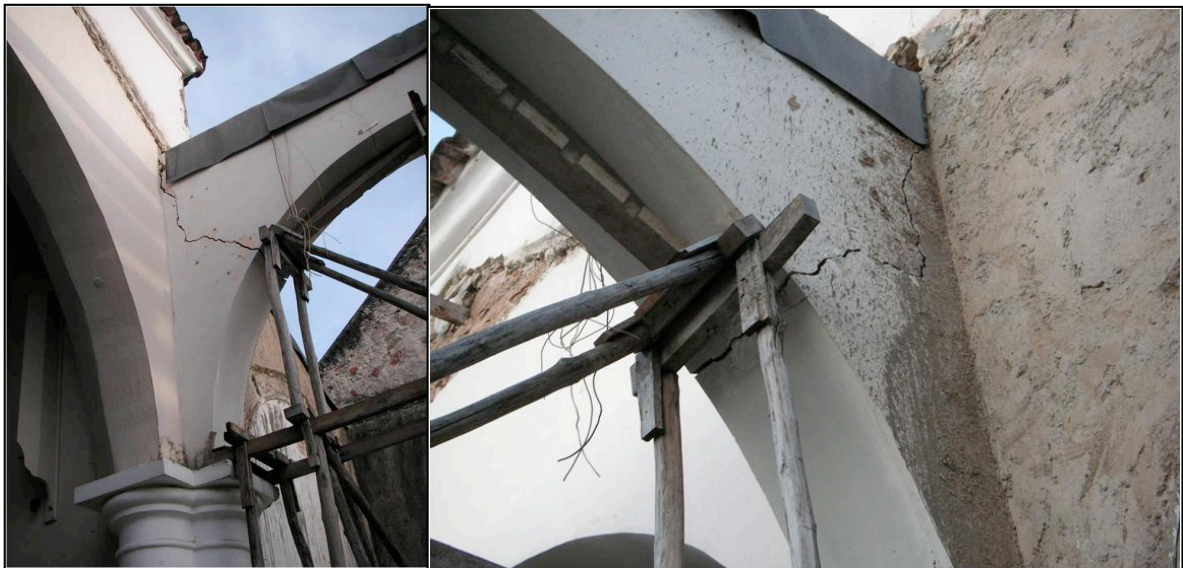
Figura 5. Daños y deterioro estructural en el templo.

Entre los años 1979 y 1984 se realizaron unas intervenciones y restauraciones y López (2004) realizó una evaluación estructural de arcos, muros y dinteles, enfocada a las condiciones estructurales y a los niveles de seguridad del momento, también indicó la relación de las grietas existentes con los sismos ocurridos a lo largo de la vida del templo junto con los deterioros causados por filtraciones y modificaciones realizadas en intervenciones anteriores. El mismo año se realizaron unas intervenciones puntuales y de escasas dimensiones como requisito para el proyecto de restauración, respecto a estas excavaciones se trataron de sondeos de 20 cm de profundidad mayormente con dimensiones desde 50 cm hasta 1,50 m en exploraciones en el suelo y muros, lo cual permitió obtener información

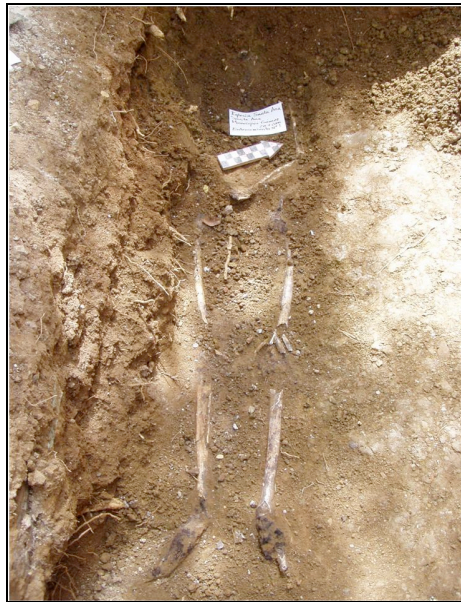
Figura 6. Enterramiento primario encontrado en los exteriores de la Iglesia (Vertullo, 2006).

Durante la intervención se excavó el terreno en la fachada lateral sur, para la construcción de zapatas para apoyo, durante ese proceso se encontraron una serie de restos óseos (figura 6) que pertenecen al cementerio de la iglesia, ubicado en los espacios exteriores de la misma; algunos de los restos fueron removidos por personal del IPC (*Vertullo, 2006*).

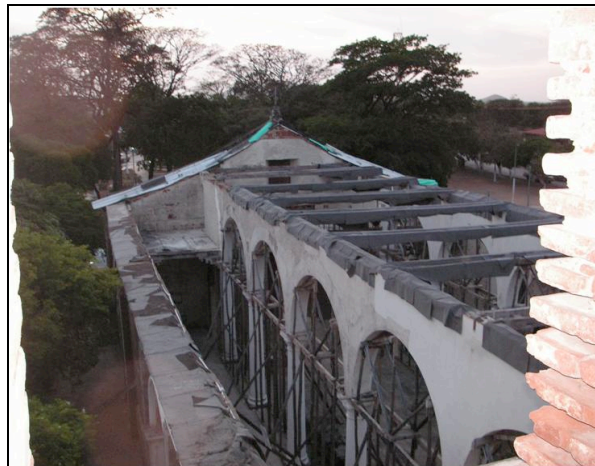
Figura 7. Iglesia Santa Ana sin techo.

En el año 2007 un nuevo proyecto provisional de protección es presentado el cual tiene como objetivos la protección de las fundaciones del templo, las cuales fueron alteradas por las excavaciones realizadas para el vaciado de otros elementos estructurales, apuntalamiento de muros para la consolidación temporal, protección de las superficies, reparación de grietas y pisos, también la sustitución de la protección de los restos arqueológicos y la cubierta provisional para el templo al cual le fue removido el techo como se muestra en la figura 7 (*Caravallo, 2007*).

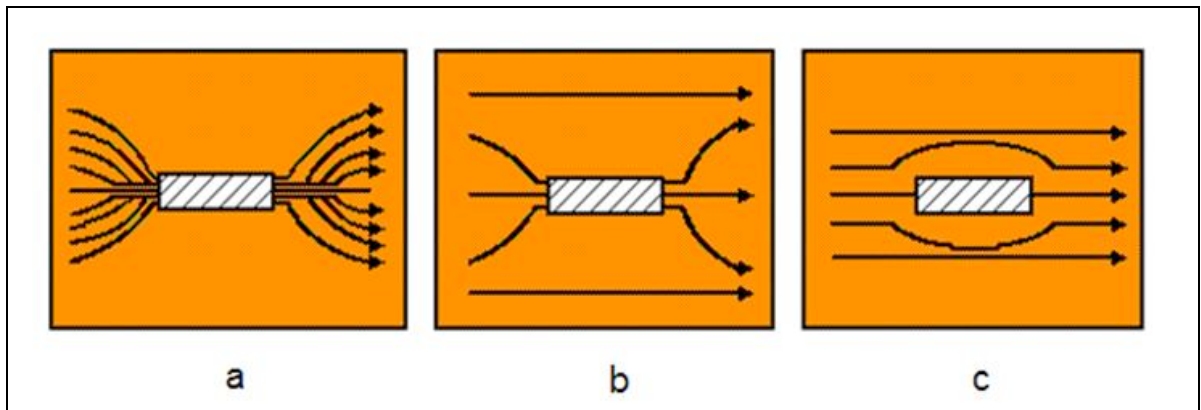
Figura 9. Modificación de un campo magnético en presencia de a) material ferromagnético, b) material diamagnético y c) material paramagnético (modificado de sitio web cobaes)

En la figura 9 se muestra un esquema de cómo se modifica un campo magnético al introducir materiales con diferentes permeabilidades magnéticas.

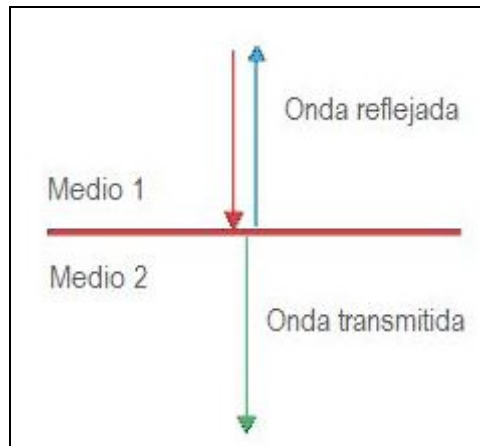
Figura 10. Ilustración de incidencia normal de la onda electromagnética.

La mayor parte de las respuestas registradas por el GPR es por efecto de cambios en la impedancia eléctrica del medio en el cual viajan las ondas. En general la propiedad del material que ocasiona los contrastes de impedancia es la permitividad dieléctrica de los materiales, la cual es altamente susceptible a la porosidad y el contenido dentro de los poros de una roca. En el subsuelo los materiales son raramente homogéneos, y la composición suele ser compleja y variable. Otro de los factores que altera la respuesta de un medio es su densidad, especialmente cuando hay alto contenido de agua en el subsuelo, debido a que ésta guarda relación con la porosidad (Annan, 2001). En la figura 10 se ilustra la reflexión normal de la onda, lo cual involucra una interfase horizontal, siendo la energía que se refleja dependiente del contraste de impedancia de los medios.

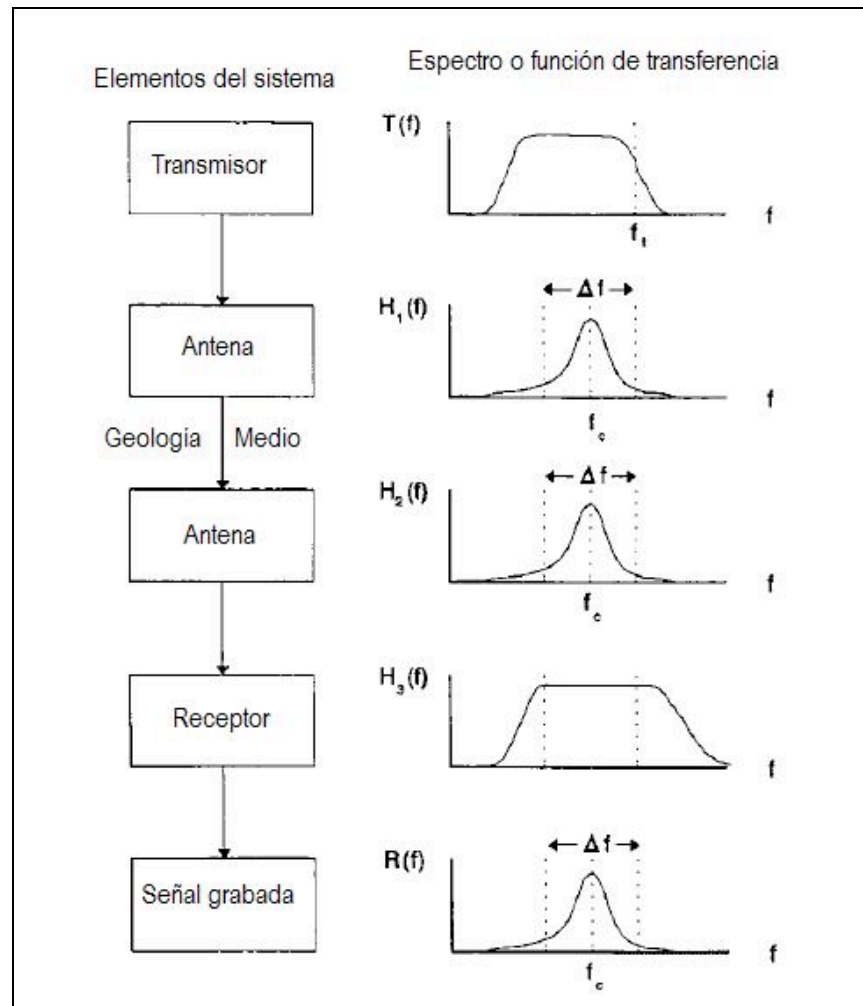
Figura 13. Esquema del flujo de la señal a través del sistema (Modificado de Annan, 2001).

La frecuencia y el ancho de banda tanto del radar como de las antenas son de suma importancia en la resolución y profundidad del estudio, y está directamente relacionada con la señal que finalmente es grabada, como se muestra en la figura 13, la cual es el resultado de la función de transferencia de cada elemento del sistema en el cual existe flujo de la onda. La frecuencia de los componentes instrumentales se indica dando el valor central de su banda operativa.

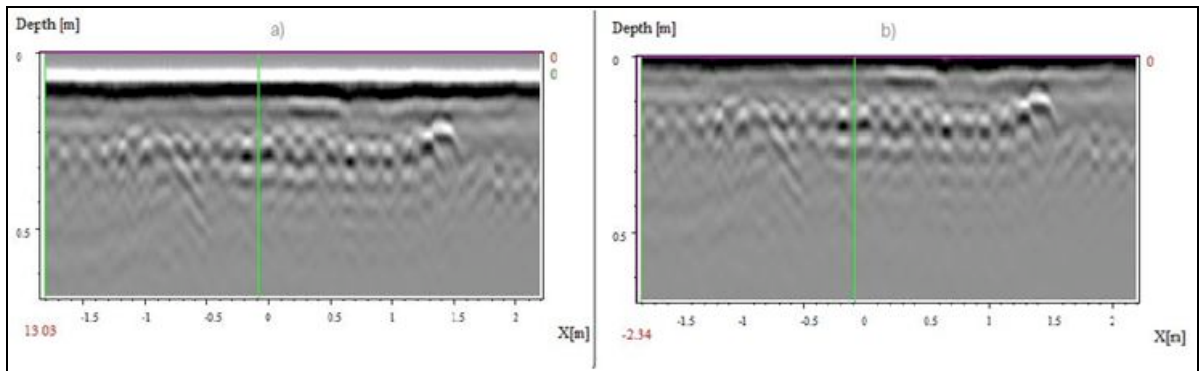
Figura 18. Corrección de tiempo inicial, a) Radargrama sin corrección, b) Radargrama con la corrección aplicada.

Corrección de tiempo inicial: es un movimiento temporal de las trazas del perfil tomando en cuenta el tiempo de la primera llegada de la onda electromagnética ya que la grabación del registro se inicia antes de la primera emisión de la fuente, de esta manera el tiempo inicial del radargrama coincide con el tiempo inicial de la señal y se elimina el efecto del aire (figura 18).

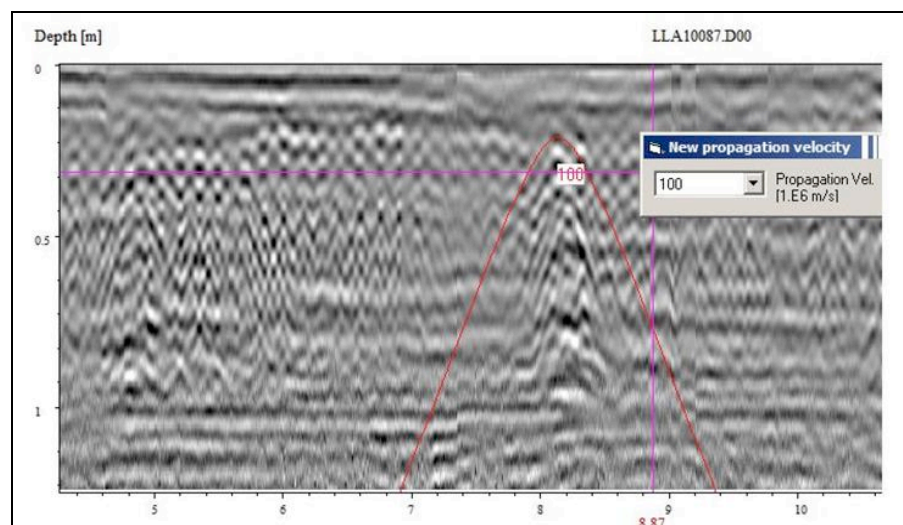
Figura 19. Ajuste velocidad utilizando hipérbola sintética.

Cálculo de Velocidad: a partir de las hipérbolas de reflexión presentes en el radargrama, es un proceso interactivo en el que se ajusta la velocidad de la onda a partir de hipérbolas sintéticas hasta obtener un valor adecuado (figura 19).

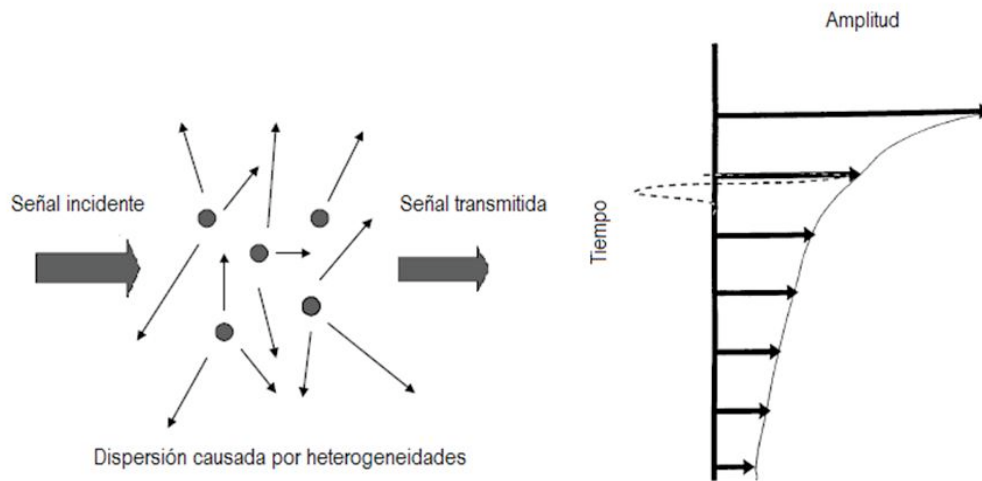
Figura 20. Ilustración de dispersión de la señal y amplitud de la señal en función del tiempo (Modificado de Annan, 2001).

Permite recuperar la energía atenuada durante el tiempo de propagación de la onda en el medio (figura 20). Existen diversas maneras de aplicar ganancia a los datos, generalmente se realiza el proceso a todas las trazas en base a una función de ganancia que puede ser lineal o exponencial, el objetivo es recuperar la mayor cantidad de señal posible evitando acentuar eventos causados por ruidos (figura 21).

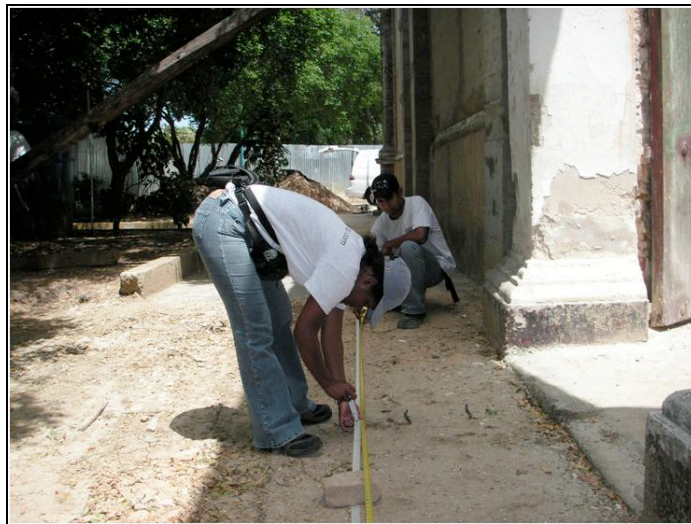
Figura 29. Colocación de marcas en la superficie para definir el mallado.

Para la adquisición de datos se realiza primero un reconocimiento del área para definir los mallados, una vez establecido el lugar del mallado se toma un punto como origen y se miden las distancias desde el punto seleccionado y al menos dos puntos identificables en el plano, se toma como línea base la pared de la iglesia respecto a la cual las líneas longitudinales son paralelas y las líneas transversales son perpendiculares.

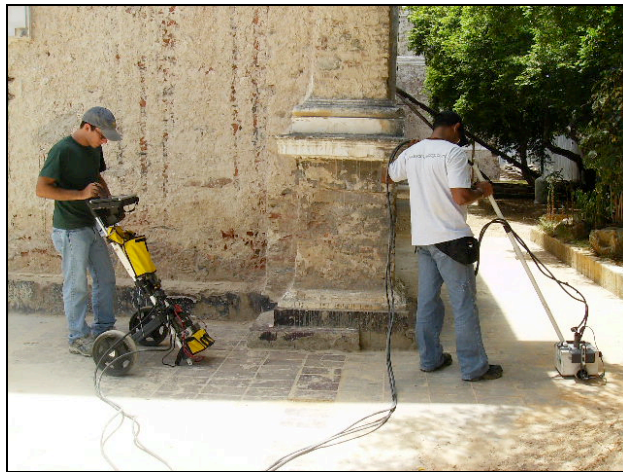
Figura 30. Adquisición de datos con GPR.

Al finalizar la adquisición de cada mallado se exportó la configuración espacial guardada en el registro para verificar que coincidiera con la geometría marcada en la superficie del levantamiento. En caso de haber errores con la configuración espacial puede ser necesario repetir la adquisición de la malla.

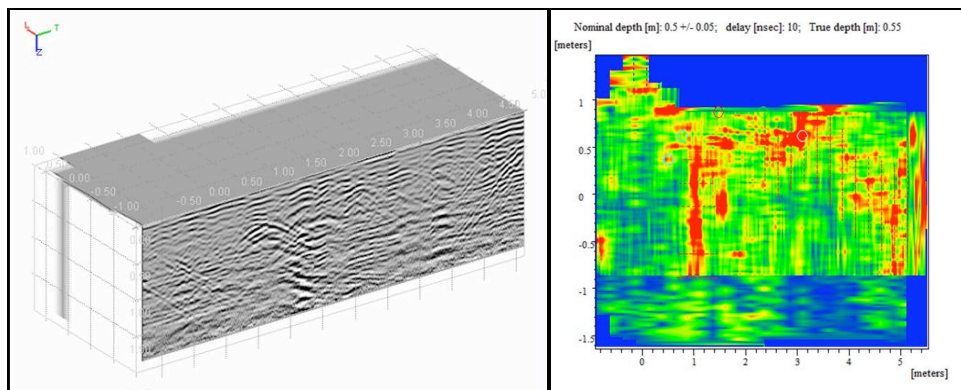
Figura 31. Visualización 3D de radargramas (izquierda) e imagen tomográfica (derecha).

Luego del procesamiento de datos las visualizaciones pueden realizarse de tres (3) formas distintas, los radargramas en 2D de cada malla, los radargramas en 3D de un mallado e imágenes tomográficas en planta de los radargramas (figura 31).

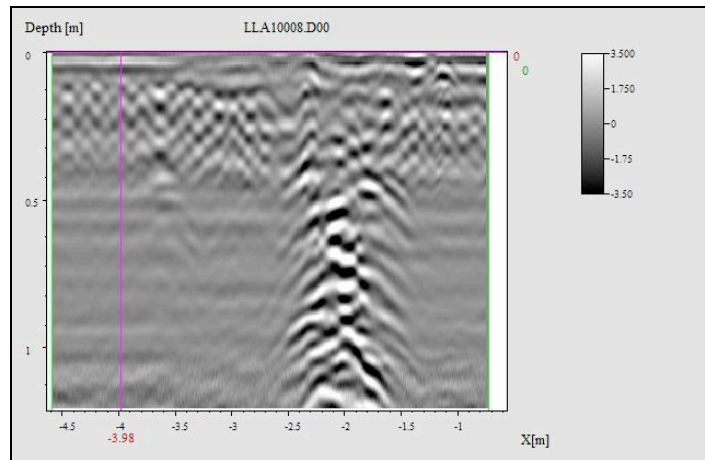
Figura 33. Radargrama en que se visualiza una anomalía asociada a un elemento estructural.

Posibles estructuras visualizadas con hipérbolas de reflexión, que pueden no ser simétricas, y un marcado contraste de amplitud (figura 33).

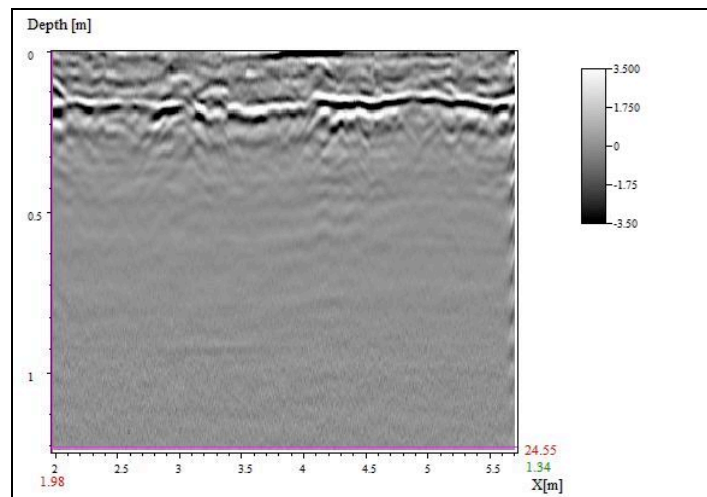
Figura 38. Radargrama en que se visualiza un piso de concreto sin malla metálica.

- **Sin malla:** se interpretan en los lugares que tienen piso de concreto pero que en los radargramas no muestran anomalía asociada a la malla de acero (figura 38).

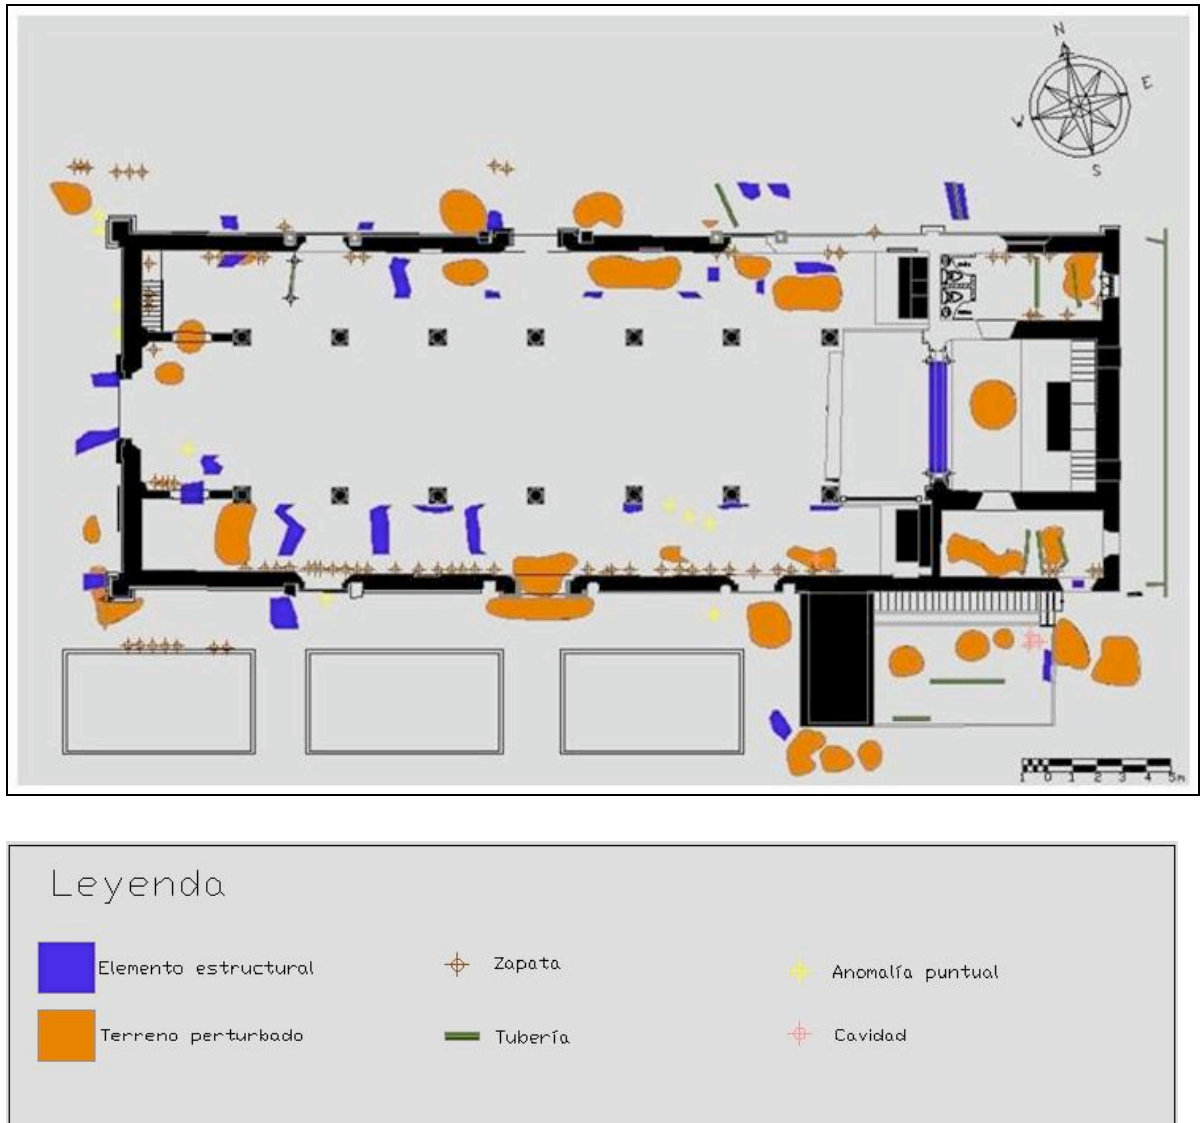
Figura 42. Ubicación de anomalías en el templo.

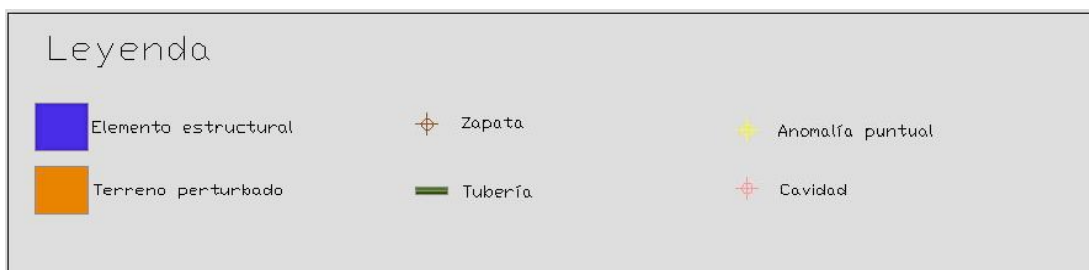
Figura 43. Anomalías de la zona oeste de la iglesia (área 1A).

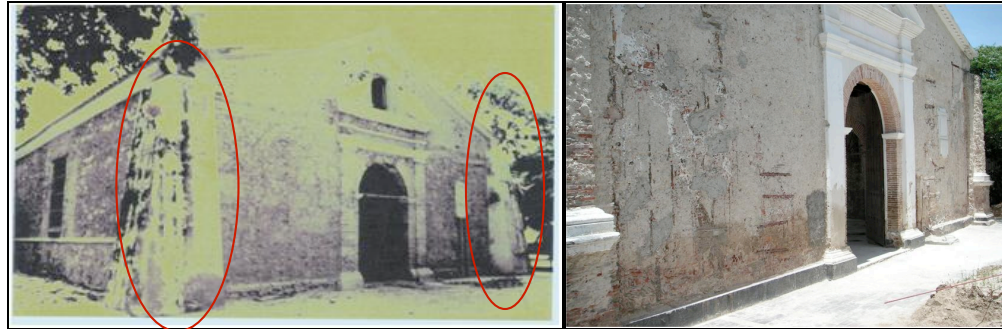
Figura 44. Izquierda: fachada de la Iglesia en 1979 (tomado de Villarroel, 2003). Derecha: fachada del templo en 2009.

Las anomalías 1 y 2 se ubican en los costados de la puerta principal y no se cuenta con información histórica de intervenciones que indiquen modificaciones; sin embargo, es posible que sean restos de estructuras ornamentales en la entrada del templo (G.Vertullo, comunicación personal, 2009). En el caso del área donde se presentan las anomalías 4 y 5, en el cual, según Villarroel (2003), la intervención del año 1979 se eliminaron unas “falsas columnas” que cubrían las originales. En la figura 44 se muestra la

fachada antigua en contraste con la moderna donde se observa la modificación antes mencionada.

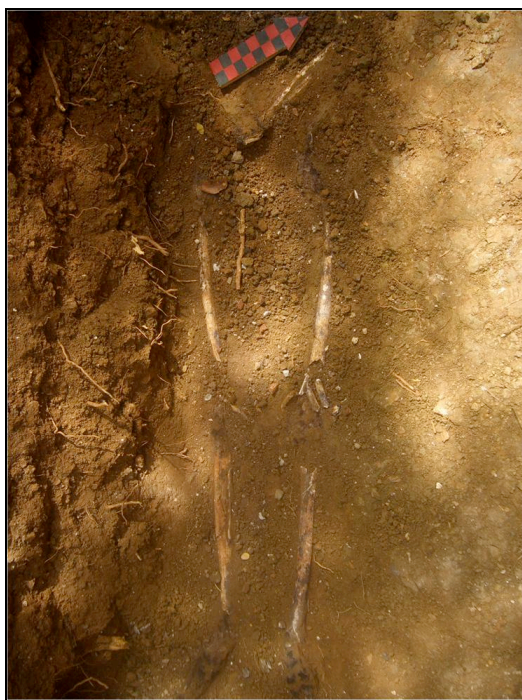
Figura 47. Enterramiento directo encontrado en puerta lateral (tomada de Vertullo, 2006).

Las anomalías 4 y 6 se encuentran en las zonas intervenidas en el año 2006, específicamente en la puerta lateral, lugar donde se encontró un enterramiento directo (figura 47) y en la base oeste de la torre, lugar donde se realizó otra excavación (figura 48).

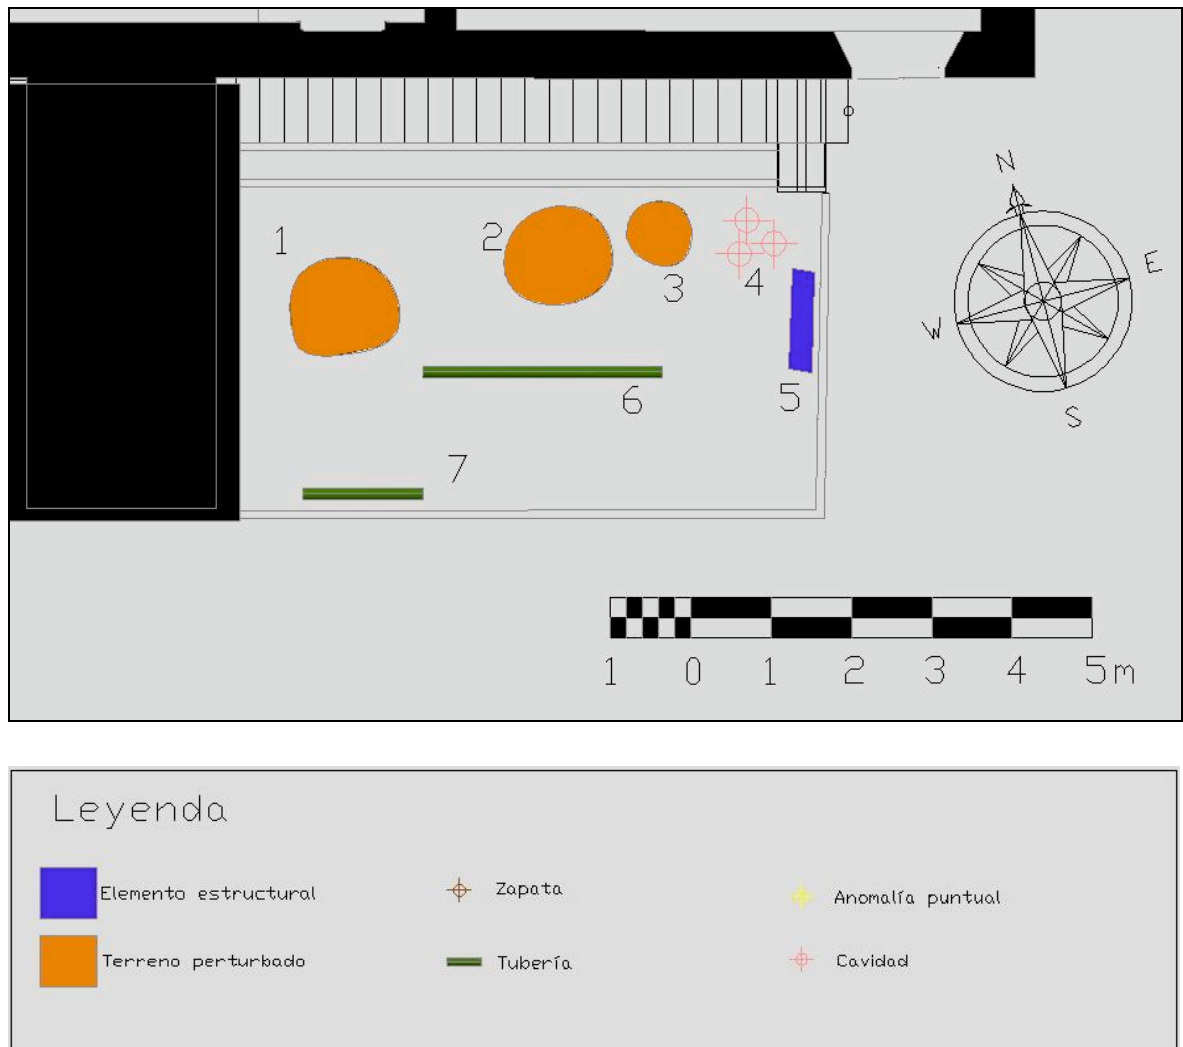
Figura 50. Anomalías en el jardín al este de la Torre (área 1D).

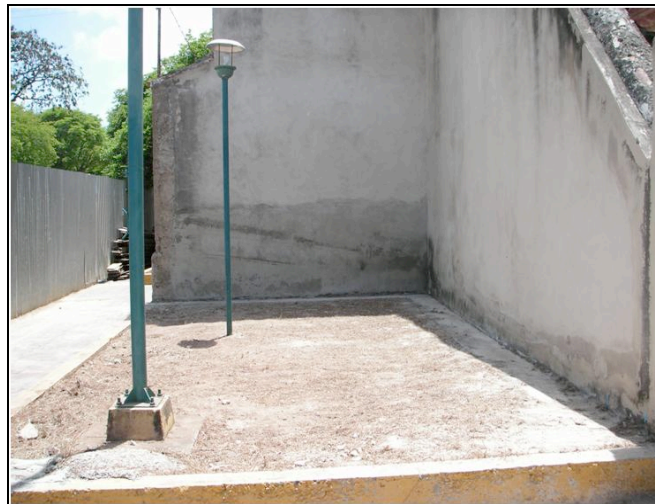
Figura 52. Jardín al este de la torre en 2009.

En la figura 51 se muestra la construcción del jardín en el año 1979 y una vez culminado con vegetación en el año 1984. Es posible que el origen de la anomalía caracterizada como elemento estructural sea más antiguo que la construcción del jardín. En la figura 52 se muestra la situación actual.

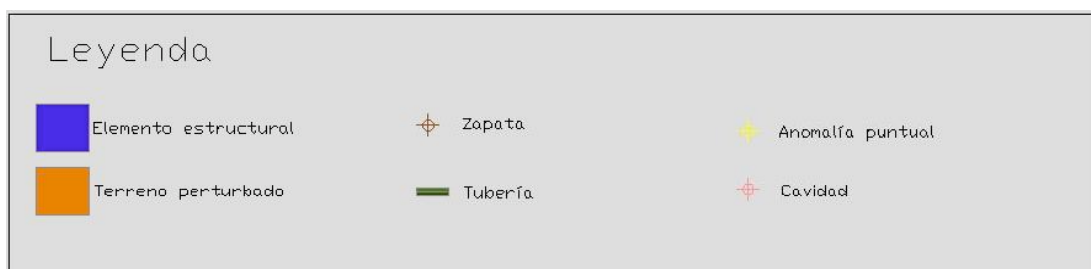
Figura 53. Anomalías en la zona este de la iglesia (área 1E).

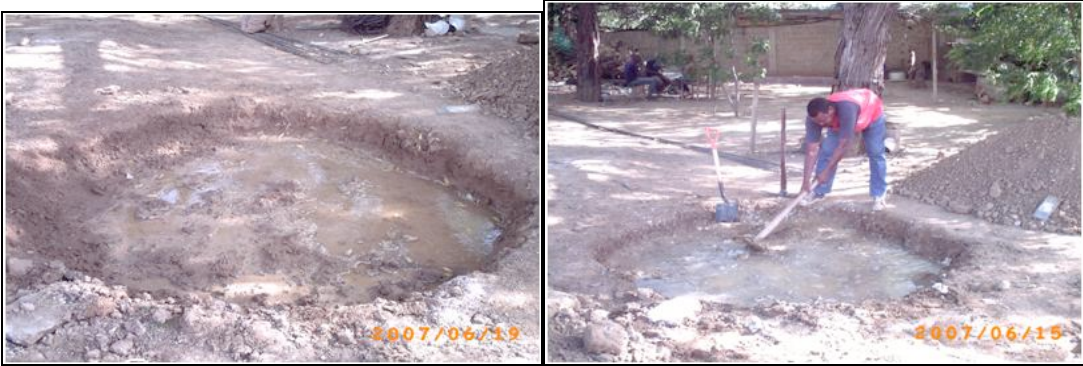
Figura 54. Apertura de agujeros destinados a la construcción (fotografía de Piñero V., 2007).

Las anomalías observadas en la parte sur, cercanas al jardín pueden estar relacionadas a la construcción del templo, en la figura 54 se observa una técnica tradicional de construcción en la cual se excavan agujeros dentro de los cuales se realiza la mezcla utilizada para los muros y una vez

culminada la construcción se tapan los mismos (L.Vierma, comunicación personal, 2009).

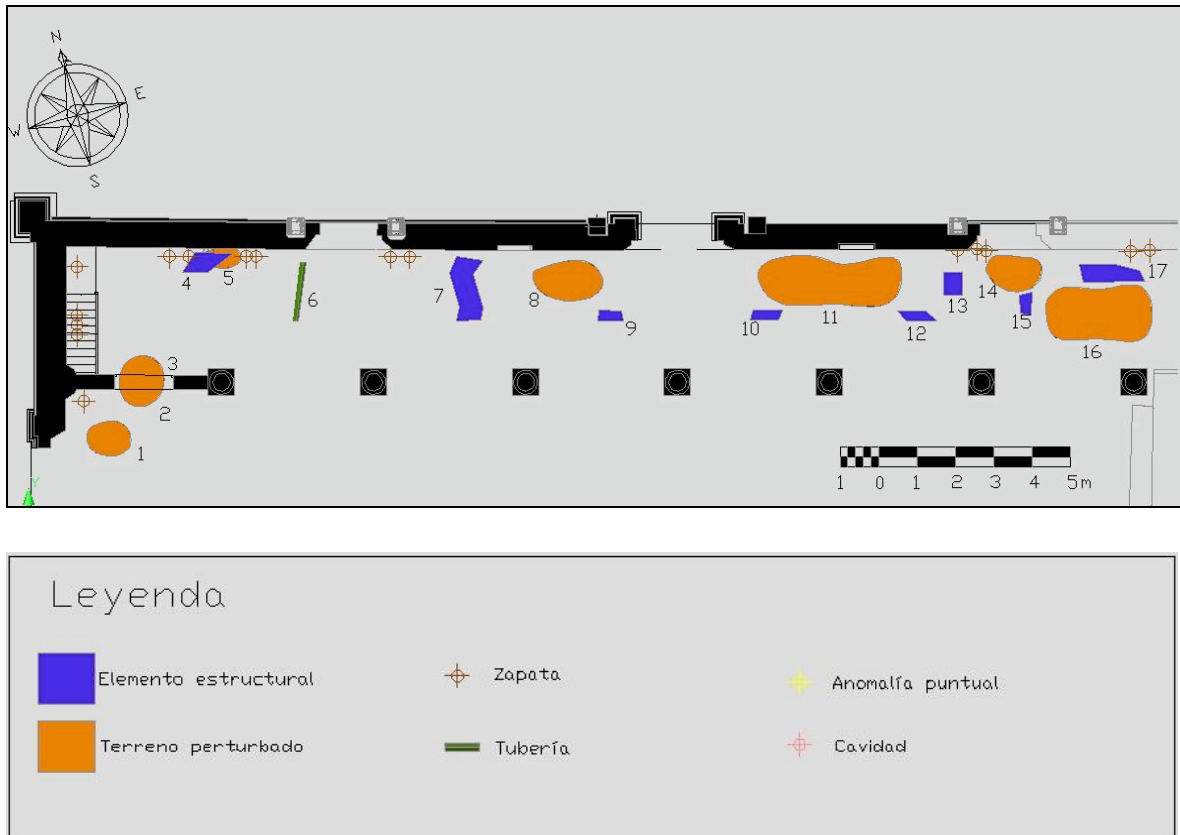
Figura 57. Anomalías en la zona norte del interior de la iglesia (área 2A).

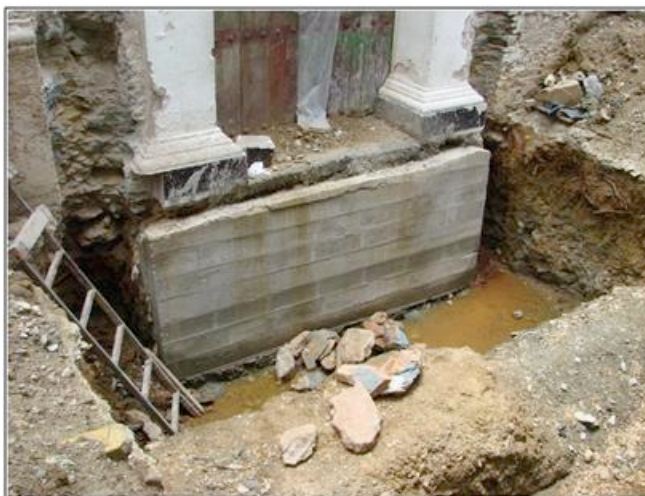
Figura 61. Excavación en la entrada lateral del templo (Fotografía de Vertullo G.).

La anomalía 9 ubicada en la puerta lateral del templo tiene continuación hacia el exterior del templo, ésta zona fue perturbada durante la intervención del año 2006 para la colocación de la estructura mostrada en la figura 61, la cual posteriormente fue demolida.

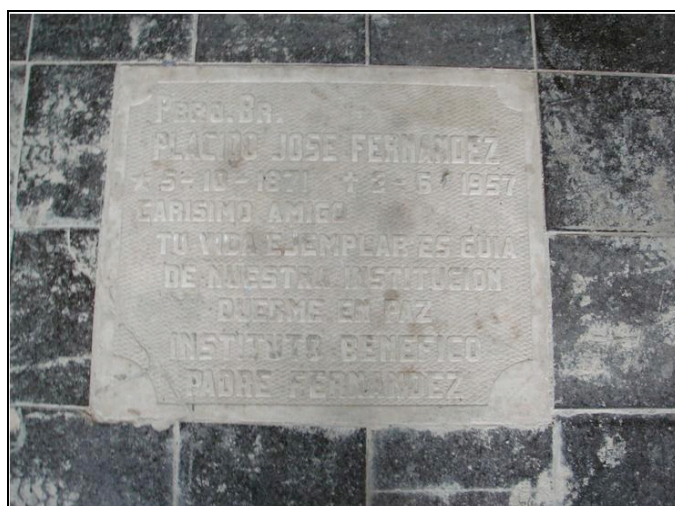
Figura 64. Losa ubicada en el altar del templo.

La anomalía ubicada en la parte central del altar se asocia a un enterramiento de sacerdotes del templo. En la superficie se pueden observar tres losas, estando la anomalía por debajo de la que se muestra en la figura 64.

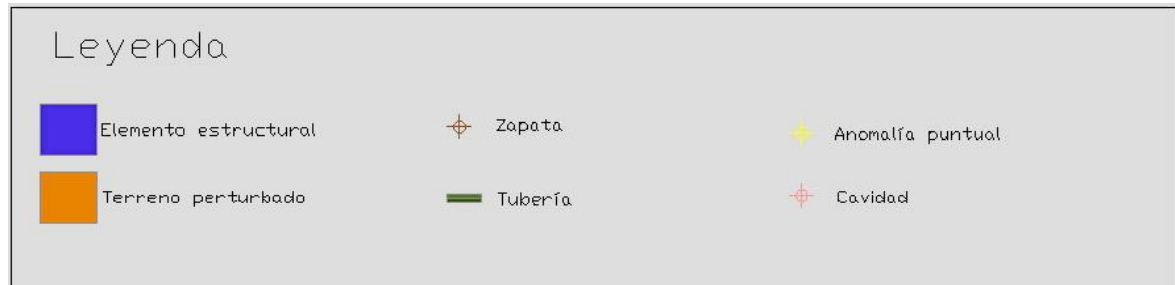
Figura 65. Anomalías en cuarto sur (área 5).

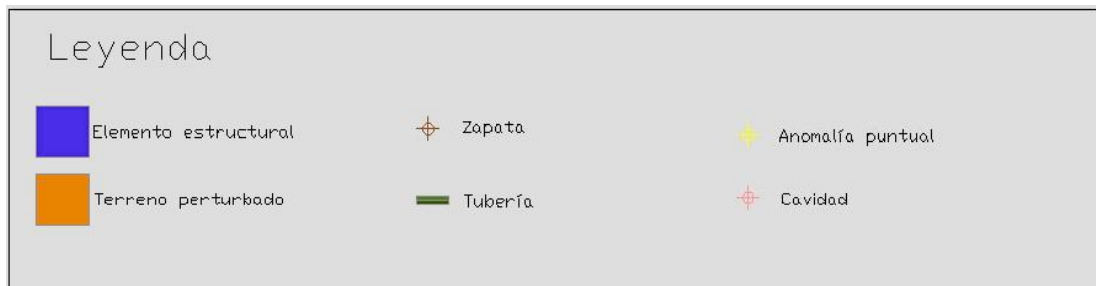
Figura 68. Vista superior del modelo de anomalías sin la planta del templo
