## **INTEGRACIÓN DE CRITERIOS DE CIERRE DE MINA A LA PLANIFICACIÓN A LARGO PLAZO: “CANTERAS DEL DISTRITO CAPITAL”, MAMERA, MUNICIPIO LIBERTADOR**

Presentado ante la Ilustre  
Universidad Central de Venezuela  
Por el Br. Seijas Patiño, Daniel David.  
Para optar al título de Ingeniero de Minas

Caracas, junio de 2017

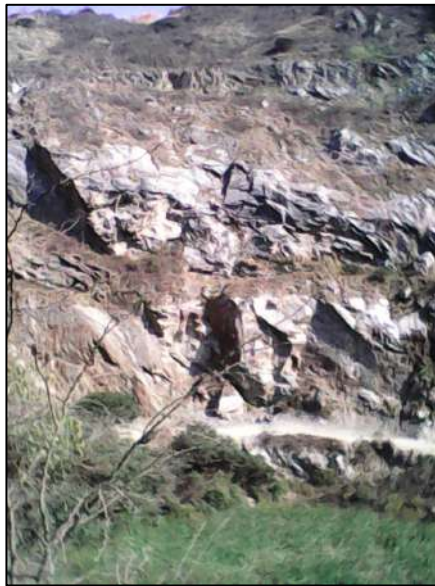
El mármol de grano medio y de color gris oscuro, está formado en general de un 85-95% de calcita, con cantidades menores de cuarzo detrítico, muscovita (2,5%), grafito (2,5%) y pirita (0.2%). Esta roca aflora de manera abundante a lo largo de toda la mina, sobretodo en el área denominada Frente 1. (Ver figura 3.4)

**Figura 3.4** Afloramiento con predominancia de mármol en el frente 1.

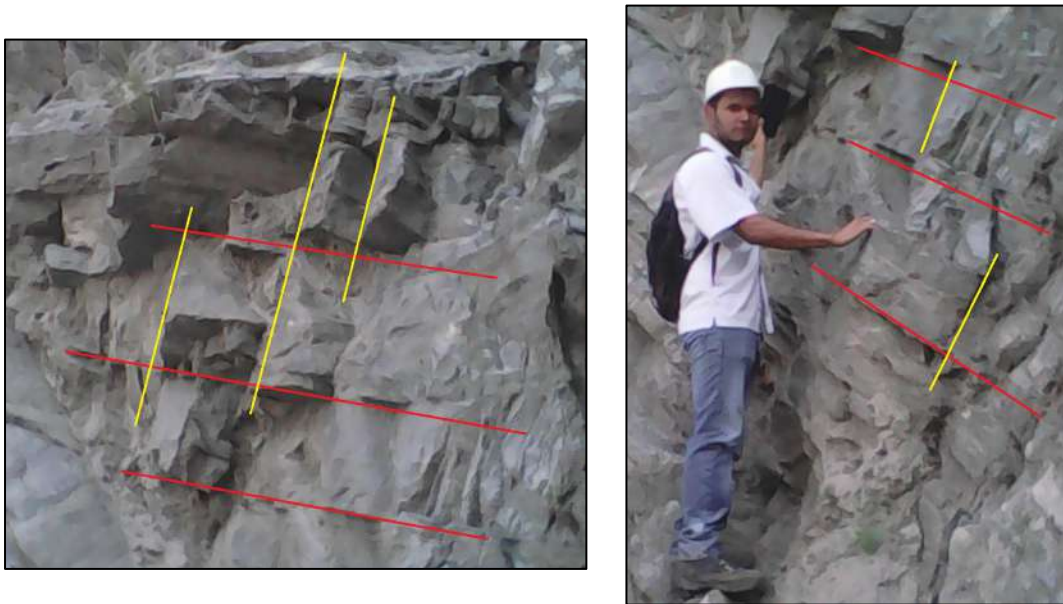
Las diaclasas conforman sistemas paralelos en diferentes direcciones e inclinaciones. Las más recientes presentan aberturas milimétricas, formando grietas y las más antiguas están generalmente rellenas de calcita cristalizada. (Ver figura 3.5).

**Figura 3.5** Sistemas paralelos de diaclasas.

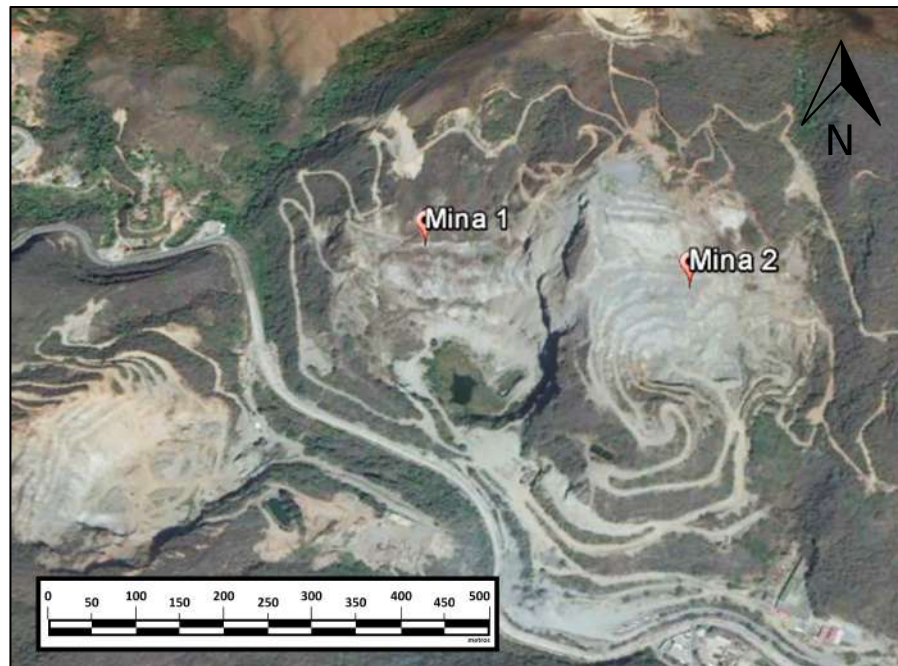
La cantera posee dos frentes de explotación, tal y como puede verse en la figura 3.6, de los cuales se encuentra activo el que está ubicado al este y se le conoce como Mina 2. En este sector se lleva a cabo un proceso de reestructuración física, ya que anteriormente no se consideraron algunos criterios básicos del diseño de minas y esto generó la formación de taludes con dimensiones riesgosas. Esta reestructuración consiste en la conformación de taludes con máximo 12 m de altura y con un ancho de banco operativo de 6 m.

**Figura 3.6** Ubicación de los frentes de explotación.

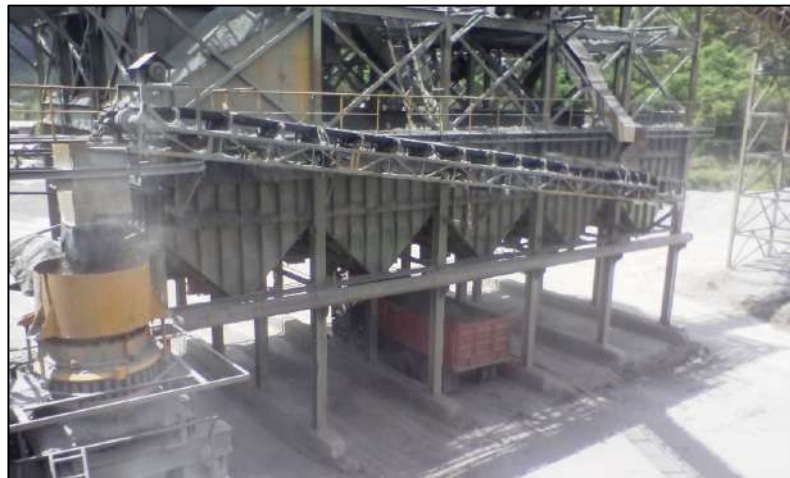
Una vez que el material es arrancado de los bancos, mediante perforación y voladura, es transportado a las plantas de reducción de tamaño, en donde se fragmenta y clasifica hasta alcanzar los tamaños comerciales que son piedra #1, piedra 3/4, polvillo y ripio o rechazo de la planta. Finalmente, este producto es despachado cargando los camiones externos por las tolvas destinadas para tal fin. (Ver figura 3.7).

**Figura 3.7** Tolvas de despacho de producto final.

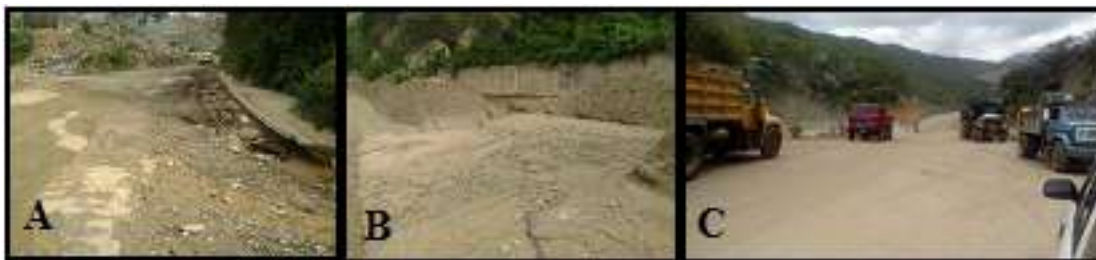
En la Figura 5.1 se distinguen distintos agentes erosionantes, a saber: **A:** Corrientes de agua que causan la formación de cárcavas, **B:** Movimiento de tierras y acopio de material extraído, **C:** Tránsito de maquinaria y vehículos pesados.

**Figura 5.1** Algunos agentes de erosión presentes en la zona de estudio.

Se considera un impacto negativo de intensidad muy alta, extenso, muy sinérgico, fugaz, de efecto directo a corto plazo, acumulativo, recuperable a mediano plazo, irreversible, irregular y se le considera como Severo.

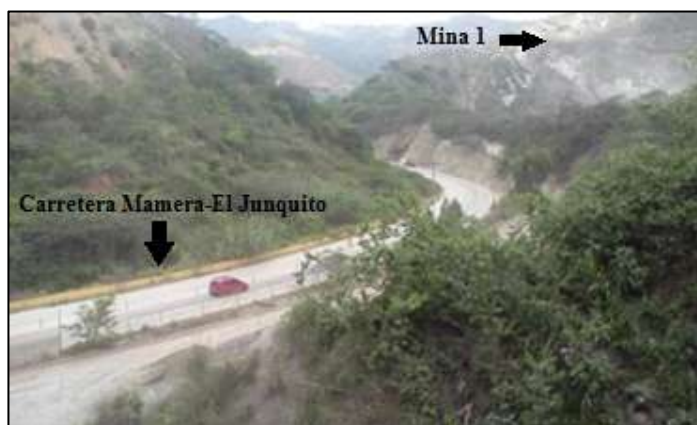
**Figura 5.2** Cercanía de las instalaciones de la cantera a la carretera Mamera–El Junquito.

Somenson et al. (2014), plantean que cualquier explotación de cantera con una extensión superior a 1 Ha, ubicada a menos de 500 m de una ruta de tránsito urbano, genera un impacto visual de prioridad media (ver Figura 5.2).

Siguiendo la metodología de Conesa (1997), se le considera un impacto negativo de intensidad alta, extenso, sinérgico, persistente, de efecto directo a corto plazo, acumulativo, recuperable a largo plazo, irreversible, irregular y se le considera como Severo.

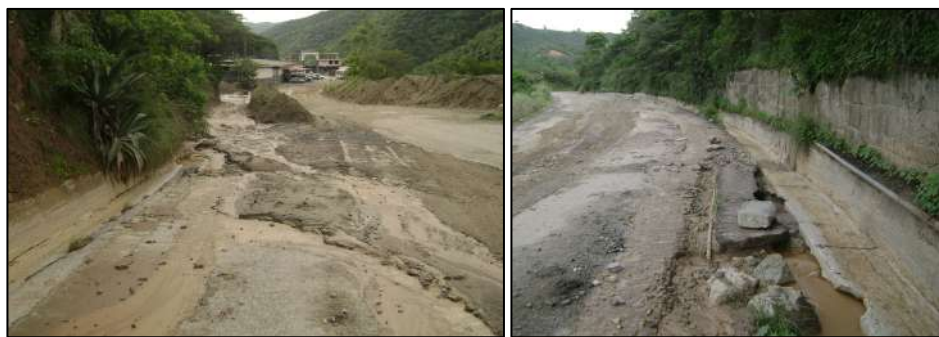
Asociado directamente con las labores de extracción mineral, desarrollo de vías de acceso, patios de acopio y demás movimientos de tierras. La modificación topográfica que dichas labores generan, cambia los patrones originales de escorrentía, afectando progresivamente las condiciones propias de los cauces que estas adquieren, ya que no están diseñados adecuadamente para soportar el caudal de agua y sedimentos que adquieren, especialmente en la época lluviosa. Como consecuencia de esto, es común observar sedimentos transportados y acumulados de manera irregular en las vías internas de la cantera, tal y como se muestra en la figura 5.3, los cuales, en ocasiones llegan a ser transportados a la carretera Mamera – El Junquito.

**Figura 5.3** Vías internas afectadas por el cauce de aguas.

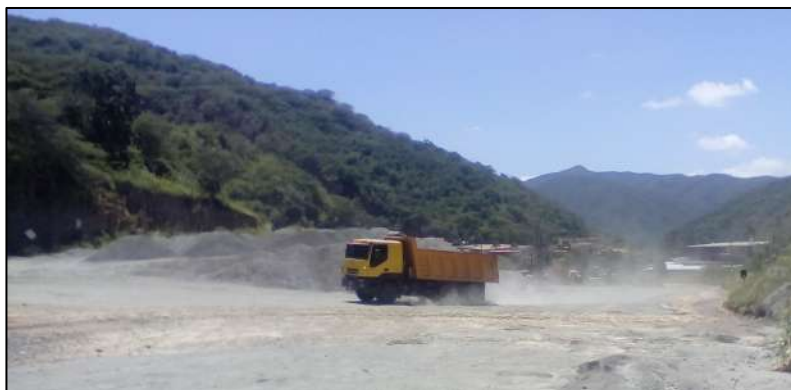
Asociado principalmente al efecto aplastamiento causado por el acopio de materiales y tránsito de vehículos y maquinaria pesada (ver Figura 5.4). Este impacto provoca una disminución de la porosidad, la capacidad de infiltración y la capacidad de retención de humedad en el suelo (Somonson et al., 2014).

**Figura 5.4** Suelo siendo compactado, debido al tránsito de vehículos pesados y al acopio de material.

Es un impacto negativo de intensidad alta, extenso, sinérgico, temporal, de efecto indirecto a corto plazo, acumulativo, recuperable a mediano plazo, reversible a mediano plazo, continuo y se le considera como Moderado.

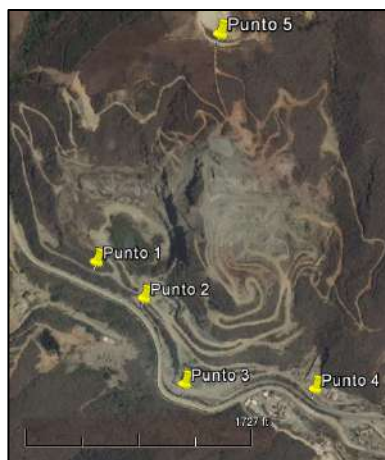
**Figura 5.6** Ubicación de los puntos de medición de nivel de ruido.

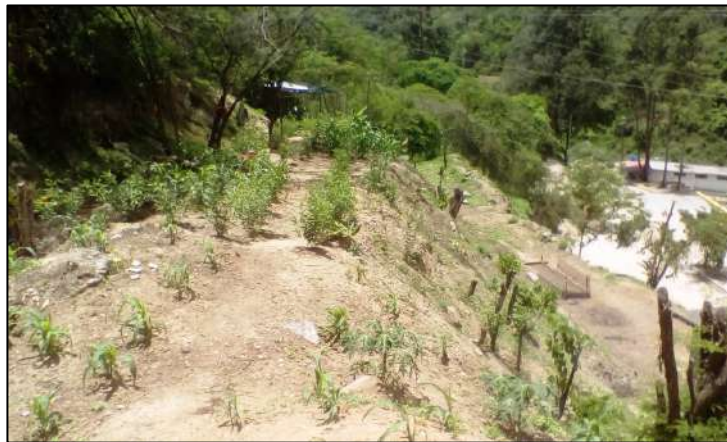
**Figura 5.7** Aprovechamiento agrícola en áreas de la cantera.

Está asociado principalmente a las labores de desarrollo minero, tales como la creación de vías de acceso y remoción de la capa vegetal. Actualmente se llevan a cabo programas de reforestación y aprovechamiento agrícola en algunas áreas de la cantera, como puede verse en la figura 5.7, sin embargo esta medida ocupa un espacio poco significativo de la extensión geográfica total.

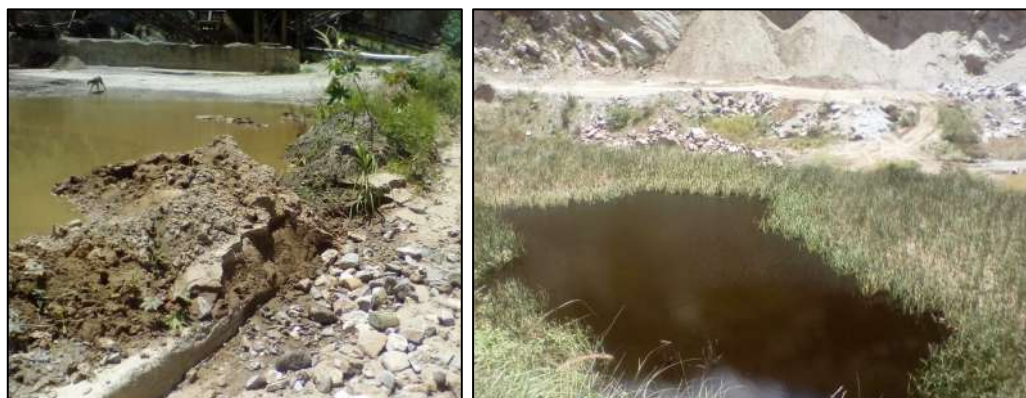
El frente de explotación Mina 1 cuenta con una laguna artificial en su nivel de cota más bajo ya que fue alcanzado el nivel freático en esa zona, por lo cual se favorece la reproducción de agentes patógenos, como el mosquito *Anopheles* de la malaria y el mosquito *Aedes* del dengue, al servir como medio para la incubación y desarrollo de nuevas crías. Otras zonas de la cantera suelen poseer aguas estancadas por periodos de tiempo variables, especialmente durante la época lluviosa, esto debido a la situación respectiva al drenaje en la zona (Ver figura 5.9).

**Figura 5.9** Agua estancada presente en la cantera.

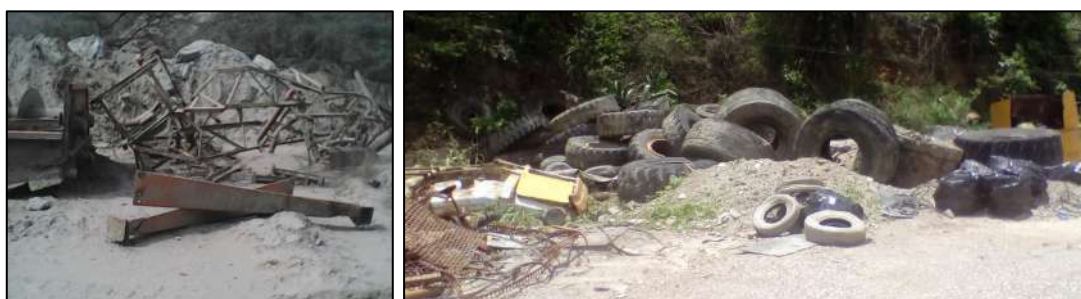
**Figura 5.10** Acumulación de desechos industriales en distintos lugares de la cantera.

Se considera un impacto negativo de intensidad media, de extensión parcial, simple, persistente, de efecto directo a corto plazo, acumulativo, recuperable a mediano plazo, irreversible, irregular y se clasifica como Moderado.

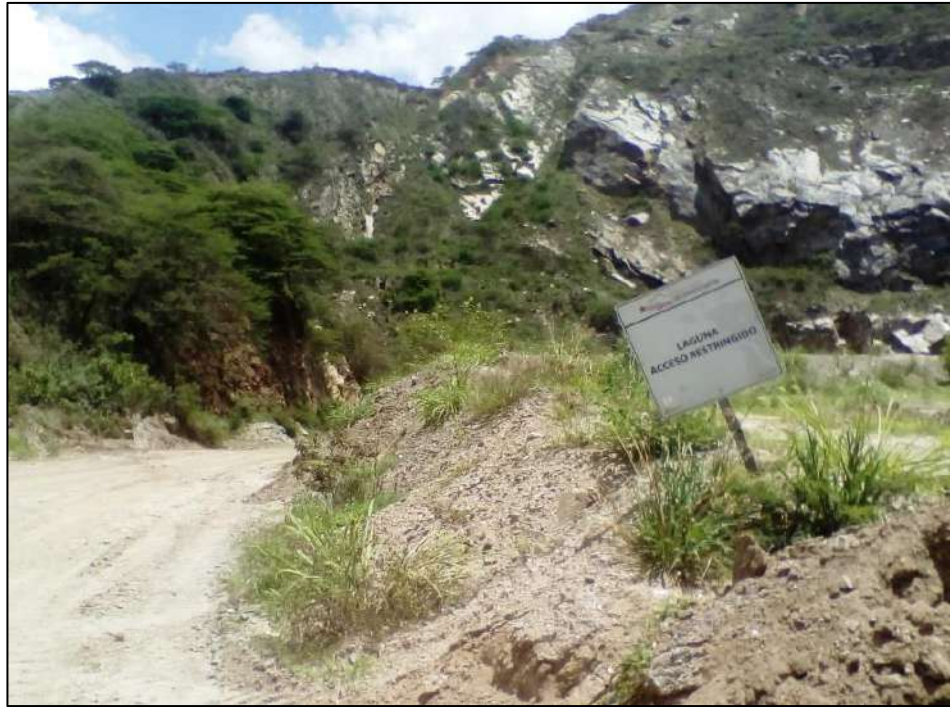
**Figura 5.11** Advertencia en la entrada a Mina 1.

Con respecto al riesgo de ahogo, Somenson et. al (2014) proponen que sea de prioridad alta la atención de cuerpos de agua con profundidad superior a 1 m, presentes dentro del territorio de la cantera y que se encuentren a menos de 1 km de zonas urbanizadas, rutas transitadas o áreas recreativas. Este es el caso de la laguna presente en el frente Mina 1, ya que cumple con todas las características antes mencionadas. Aparte de un letrero de “acceso restringido”, que puede verse en la figura 5.11, no hay nada más que indique el potencial peligro que representa este factor.

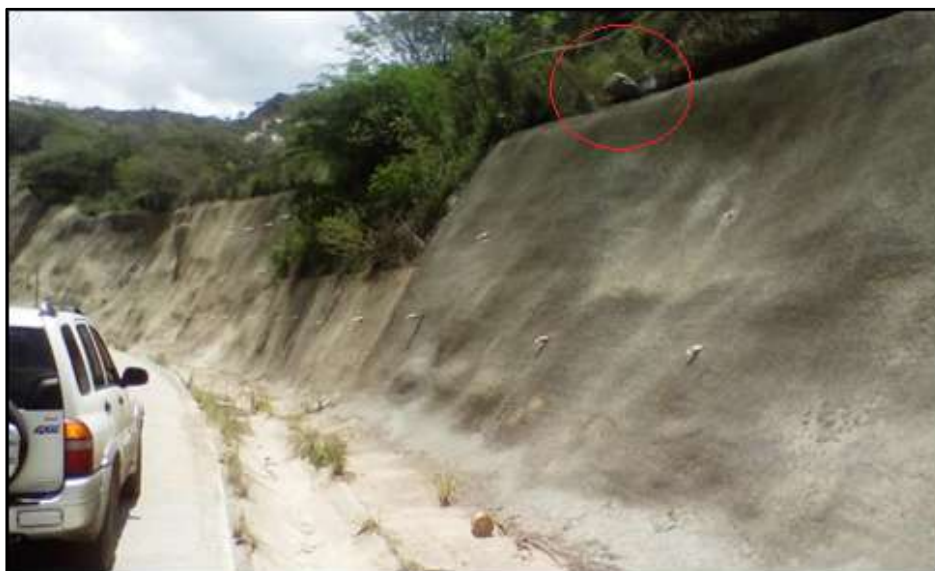
La cantera posee muy bien definido sus límites con la carretera Mamera-El Junquito, un muro y una cerca los separan. Esta última, aparte de brindar mayor seguridad, también evita que algunas rocas puedan traspasar dicho límite. No se tienen registros de algún incidente en el cual alguna roca haya sido proyectada a la carretera, producto de alguna voladura por ejemplo, sin embargo en la figura 5.12 se observa como una roca se encuentra retenida en la cerca, cuya estructura se vio deformada producto de la energía con la que la roca la impactó. Somenson et. al (2014), consideran un riesgo bajo si la carretera no traspasa los terrenos de la cantera, lo cual corresponde con el caso de estudio ya que ésta se encuentra en la periferia.

**Figura 5.12** Roca retenida en la cerca que separa la cantera y la carretera.

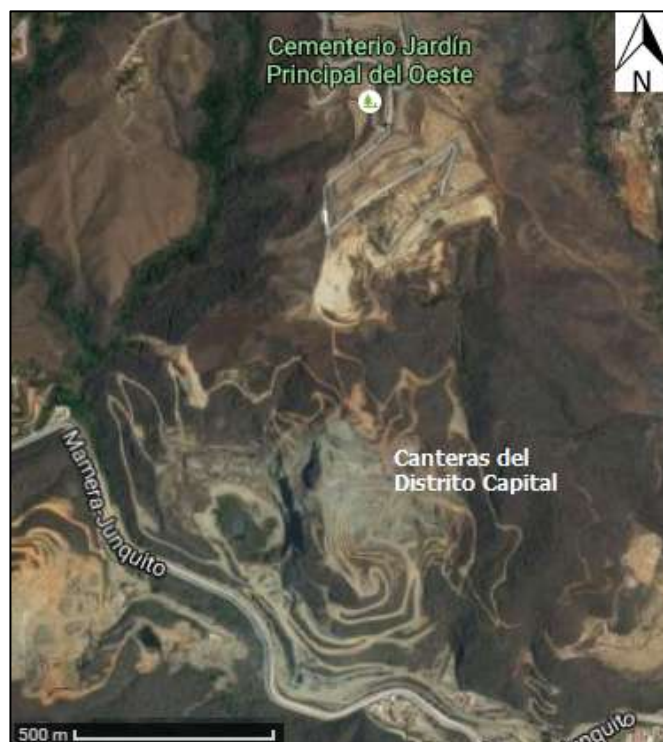
**Figura 5.13** Ubicación relativa del Cementerio del Oeste.

Con respecto al caso particular del Cementerio del Oeste, ubicado al norte de la Cantera (ver imagen 5.13), el artículo 16 de la Ley de Minas reza lo siguiente: “Queda prohibido realizar actividades mineras en poblaciones y cementerios”, razón por la cual la explotación minera no debe transgredir los límites de este lugar, como en efecto no lo hace.

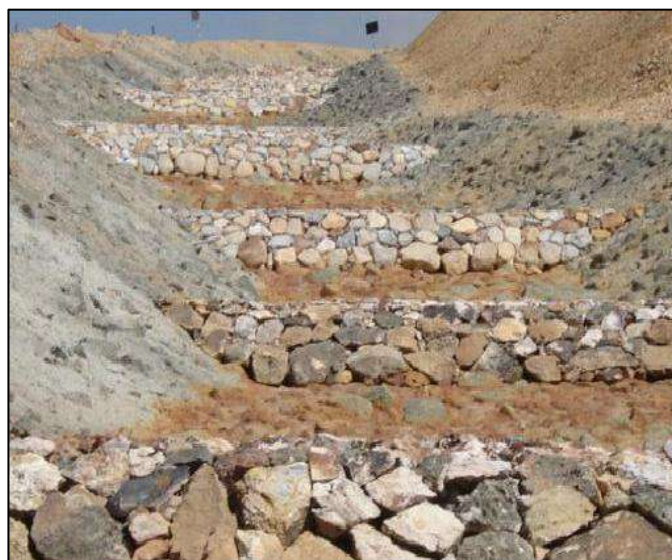
- Se deben instalar disipadores de energía en aquellas zonas en donde el caudal de agua presente sea significativo. Estos disipadores pueden ser zanjales en las que cae el agua y es retenida momentáneamente, pero también pueden ser canales de drenaje escalonados como los de la figura 5,14. Esta medida contribuye a disminuir el transporte de sedimentos y la formación de cárcavas.

**Figura 5.14** Canales de drenaje escalonados.  
Fuente: Joweers.com

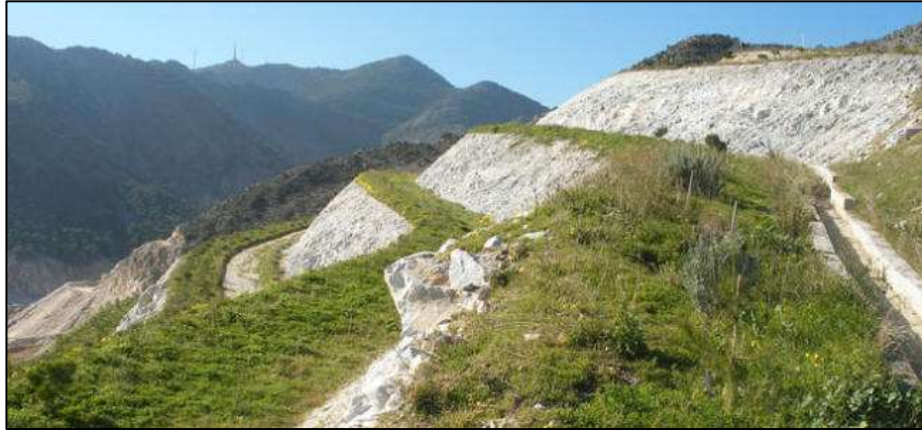
medida en que sea posible, se procederá a nivelar el suelo para proporcionar una superficie estable que resista la erosión. En tal sentido, en los frentes de explotación el programa de reforestación estará dirigido a las bermas de los taludes o niveles de extracción, tal y como se ejemplifica en la figura 5.15.

**Figura 5.15** Ejemplo de reforestación en niveles de extracción.  
Fuente: Somenon et. al, 2014.

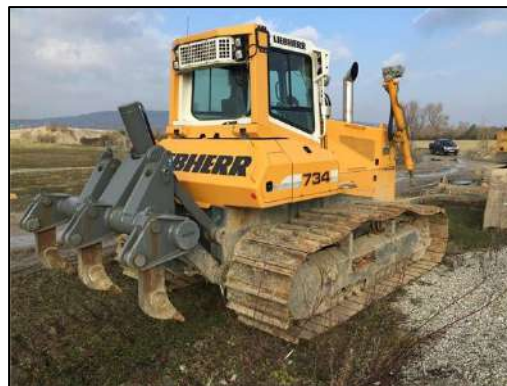
El suelo empleado en esta actividad será el mismo que haya sido removido en las labores de desarrollo de vías de acceso y demás actividades propias de la cantera. La fertilización de éste se basará en la preparación y acondicionamiento del terreno empleando únicamente abono orgánico, de manera tal que se asegure el crecimiento de las especies vegetales seleccionadas que se sembrarán en el área. De esta forma, se espera mejorar el porcentaje de materia orgánica que presenta el suelo afectado por las labores propias de la cantera (ver tabla 5.3). Adicional a esto, será necesario arar la superficie de terreno para oxigenarla, empleando para ello un tractor con escarificador (*ripper*) trasero de una o tres puntas como el de la imagen 5.15.

**Figura 5.16** Tractor con ripper trasero de 3 puntas.  
Fuente: Liebherr.com

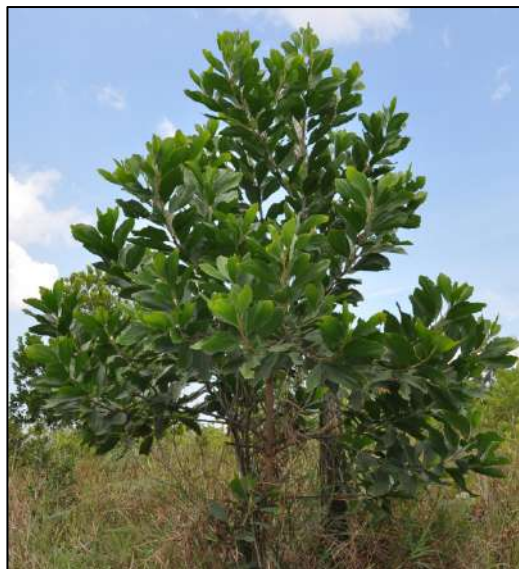
**Figura 5.17** *Acacia Mangium*.  
Fuente: Ferrari y Wall (2004)

Se plantea la reforestación de la superficie afectada por las labores mineras empleando como principal agente la especie vegetal *Acacia mangium* (ver imagen 5.17). Según Ferrari y Wall (2004), esta leguminosa del género *Acacia*, perteneciente a la familia Fabaceae, se adapta perfectamente a las características climáticas de la zona de estudio (ver Anexo 3), además de que puede ser plantada en zonas bajo condiciones adversas de fertilidad. Al ser una planta fijadora de nitrógeno en el suelo, por si sola es capaz de mejorar las características propias del mismo, lo que eventualmente facilitará significativamente la siembra de especies autóctonas, tales como el cuji aroma (*Acacia farnesiana*) y la tara amarilla (*Oxyechia verbesinoides*).

Rasidah et. al (1998), señala que en condiciones climáticas similares a las de la zona de estudio, las raíces de la *Acacia Mangium* no suelen alejarse más de 3,70 m del tallo ni ir a más de 0,45 m de profundidad. Por tal motivo, se plantean patrones de siembra con espaciamientos de 3 x 3 metros, lo que supondría un aproximado de 1.100 plantas por hectárea.

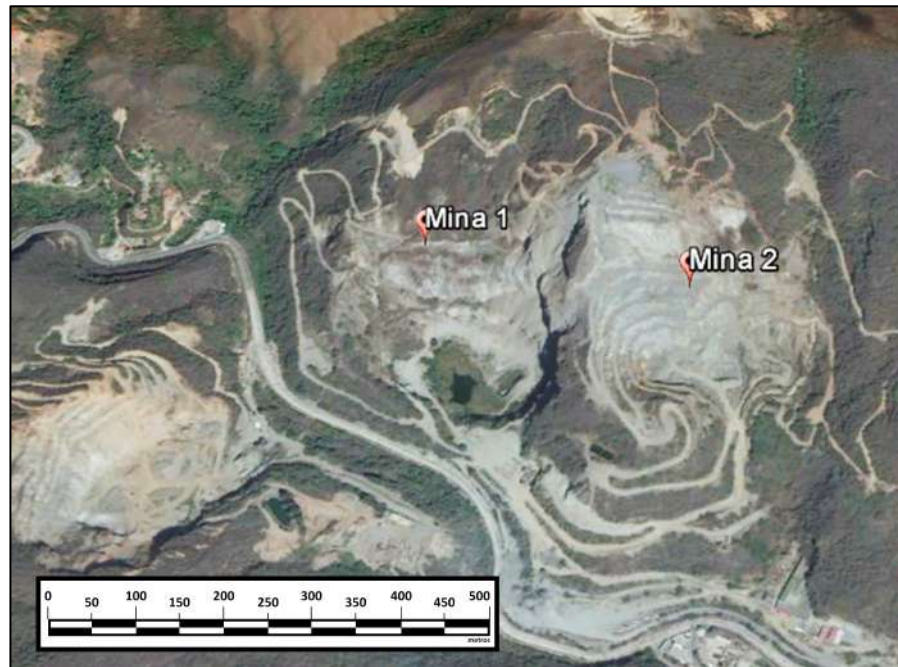
La evaluación de los parámetros geotécnicos se realizó en los actuales frentes de explotación de la cantera, éstos, a pesar de pertenecer al mismo yacimiento, presentan características estructurales ligeramente diferentes, tal y como se evidencia en los apartados subsiguientes. Por esta razón, se decide dividir el área de estudio en 2 zonas, correspondientes a cada frente de explotación (ver figura 5.19).

**Figura 5.19** Zonificación de la zona de estudio geotécnico.

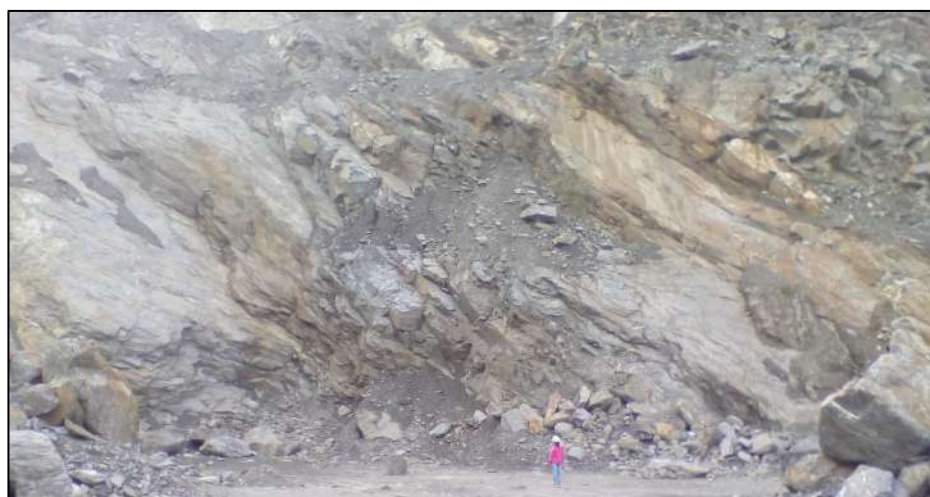
**Figura 5.42** MINA 1 - Zona 1.

A continuación se presenta la clasificación del macizo rocoso de MINA 1 - Zona 1, la cual puede apreciarse en la figura 5.42. La estimación del RQD de esta subzona se aprecia en la tabla 5.20. La tabla 5.21 refleja resultados obtenidos según la clasificación RMR de Bieniawski (1973), mientras que la tabla 5.22 señala los valores a considerar para determinar el índice SMR de Romana (1993).

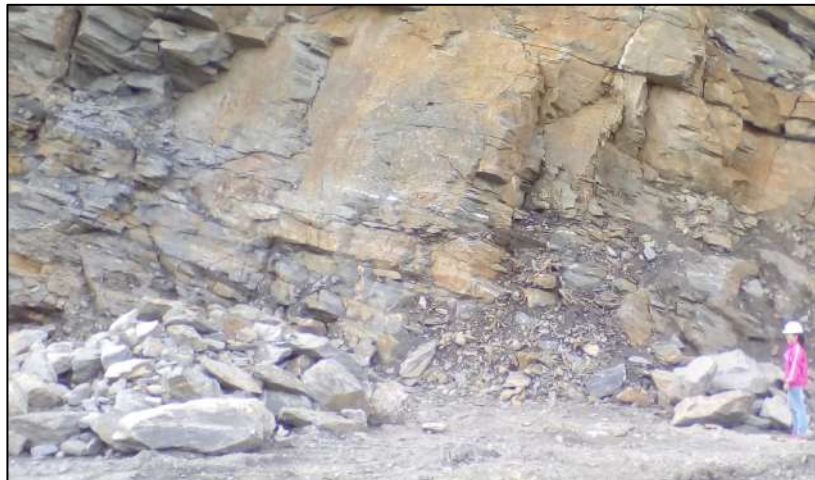
**Figura 5.43** MINA 2 - Zona 1.

A continuación se presenta la clasificación del macizo rocoso de MINA 2 - Zona 1, la cual puede apreciarse en la figura 5.43. La estimación del RQD de esta zona se aprecia en la tabla 5.23. La tabla 5.24 refleja resultados obtenidos según la clasificación RMR de Bieniawski (1973), mientras que la tabla 5.25 señala los valores a considerar para determinar el índice SMR de Romana (1993).

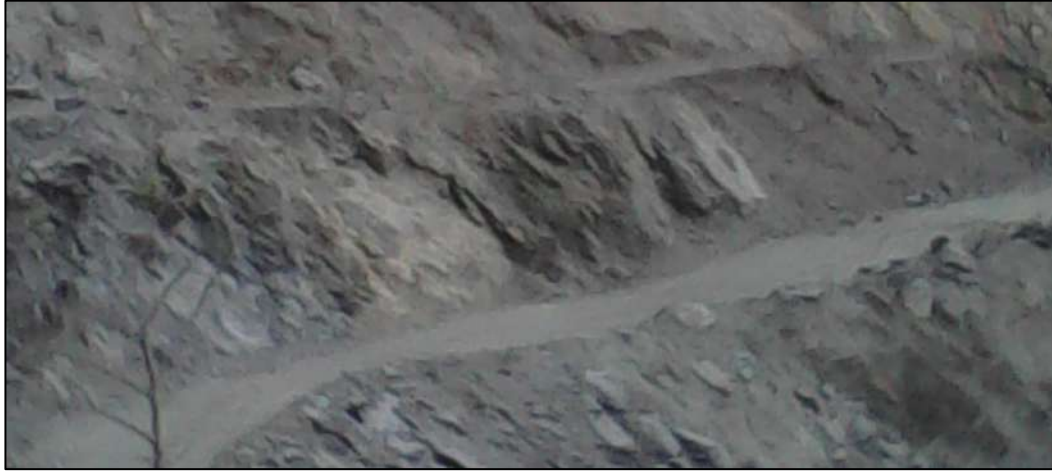
**Figura 5.44** MINA 2 - Zona 2.

A continuación se presenta la clasificación del macizo rocoso de MINA 2 - Zona 2, la cual puede apreciarse en la figura 5.44. La estimación del RQD de esta zona se aprecia en la tabla 5.26. La tabla 5.27 refleja resultados obtenidos según la clasificación RMR de Bieniawski (1973), mientras que la tabla 5.28 señala los valores a considerar para determinar el índice SMR de Romana (1993).
