**TRABAJO ESPECIAL DE GRADO**

**ESTUDIO DE RIESGO GEOLÓGICO EN EL SECTOR  
MAIQUETÍA-CARABALLEDA, EDO. VARGAS**

**PRESENTADO ANTE LA ILUSTRE  
UNIVERSIDAD CENTRAL DE VENEZUELA  
PARA OPTAR AL TÍTULO DE INGENIERO GEÓLOGO  
POR EL BR. PEÑA NOTO, LUIS FELIPE**

**CARACAS, Abril 2003**

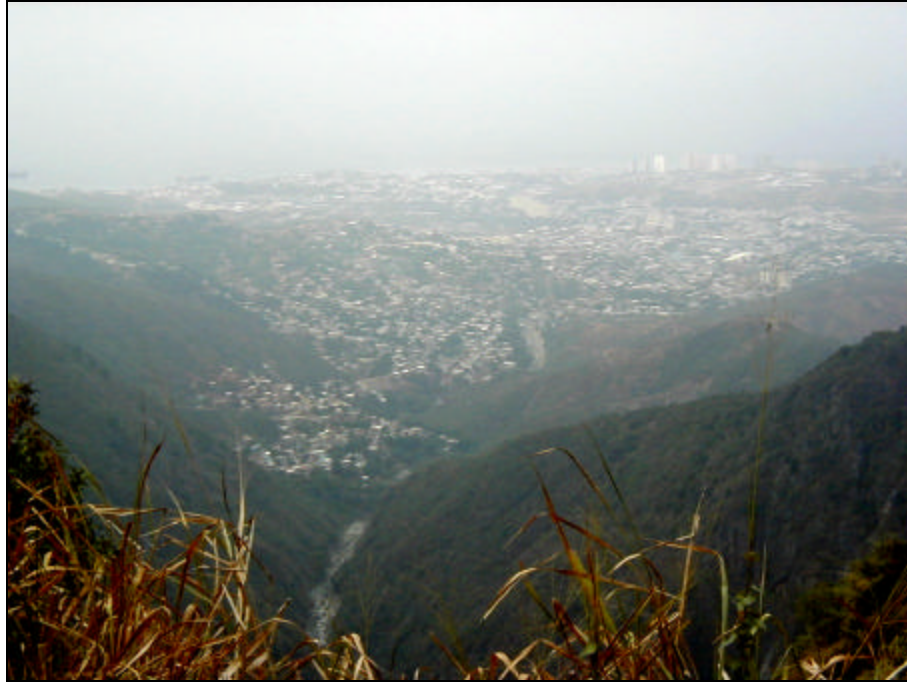
**Fig. N° 7.** Cambio de relieve en la zona de estudio, desde una zona montañosa hasta las planicies aluvionales. Vista desde la carretera vieja de la Guaira.

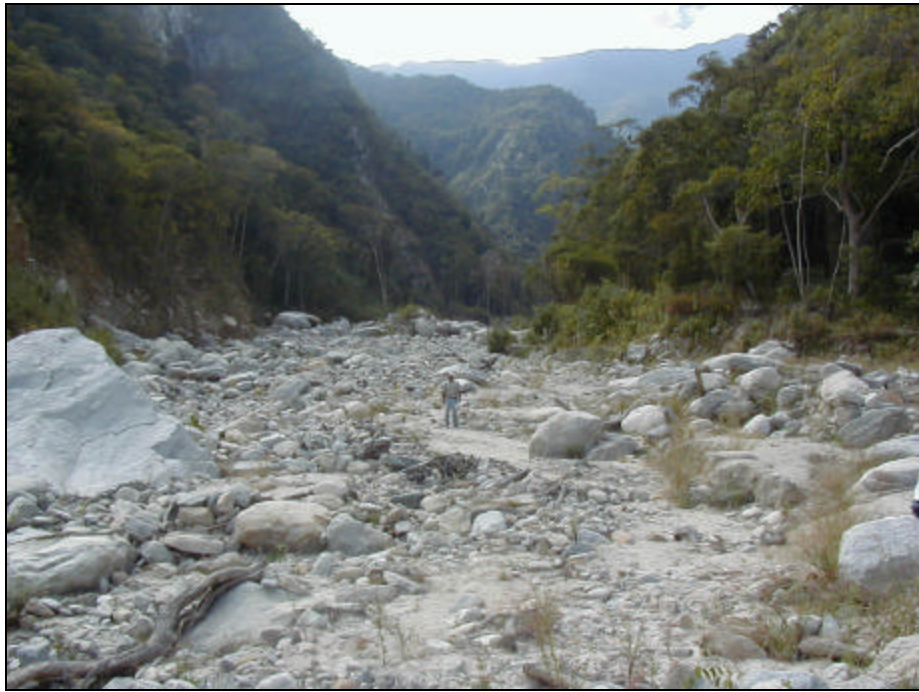
**Fig. N° 10.** Depósitos aluviales, Qda. San Julián.  
(Tomada de INGEOTEC, 2000).

Los aluviones están compuestos predominantemente por fragmentos subangulares a subredondeados envueltos en una matriz de grano fino a muy fino y se caracterizan por presentar un escogimiento caótico.

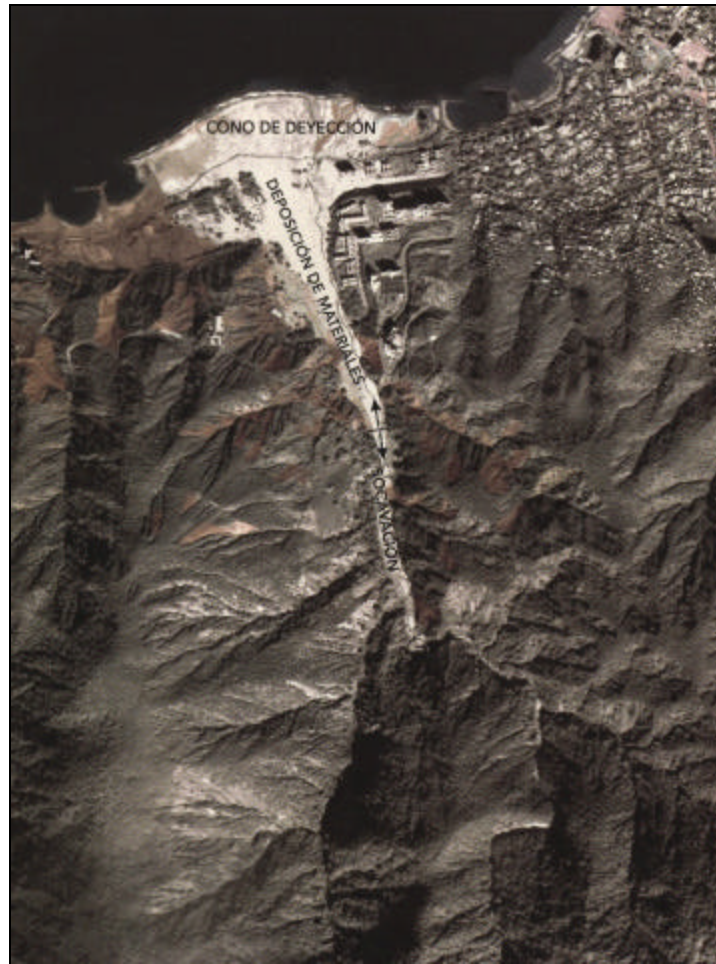
**Fig. N° 11.** Cono de deyección, río Camurí Chiquito. Desde el punto indicado hasta la desembocadura (depósito constituido por material más fino), aguas arriba (rocas de gran tamaño). (Tomada de MUGUERZA, 2001).

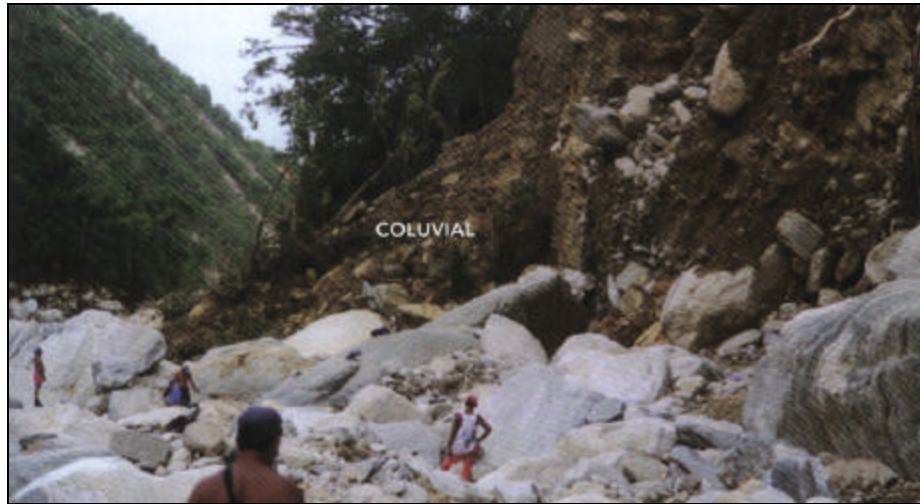
**Fig. Nº 12.** Depósitos coluviales. (Tomada de MUGUERZA, 2001).

El material que conforma estos depósitos es heterogéneo, presentando por lo general fragmentos de roca angulares a subangulares. Estos depósitos son aprovechables realizando los estudios de suelo necesarios.

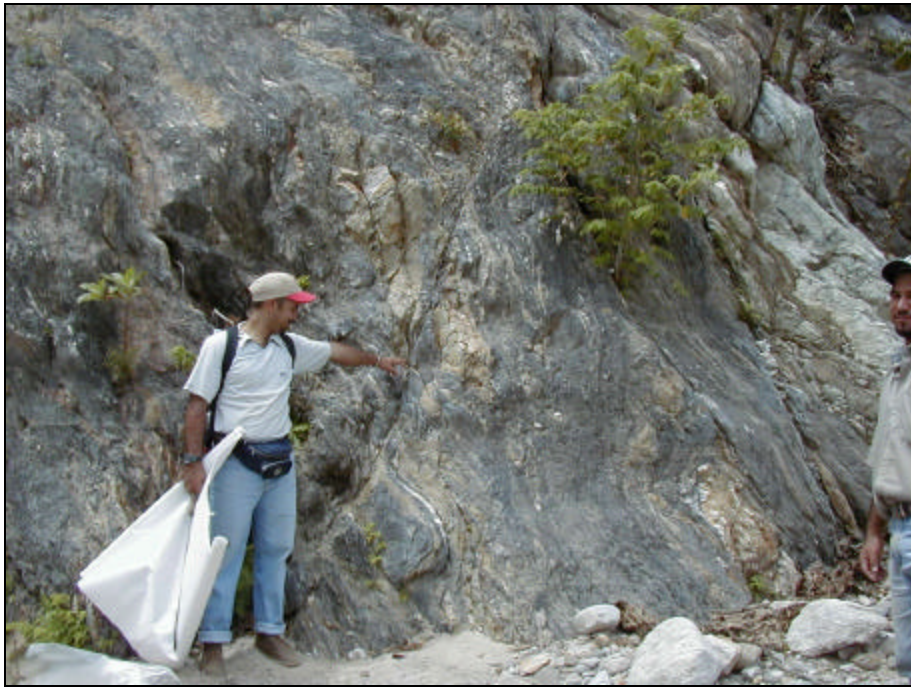
**Fig. Nº 13.** Esquisto calcáreo grafitoso, mostrando discontinuidades. Qda. Osorio.  
(Tomado de INGEOTEC, 2000).

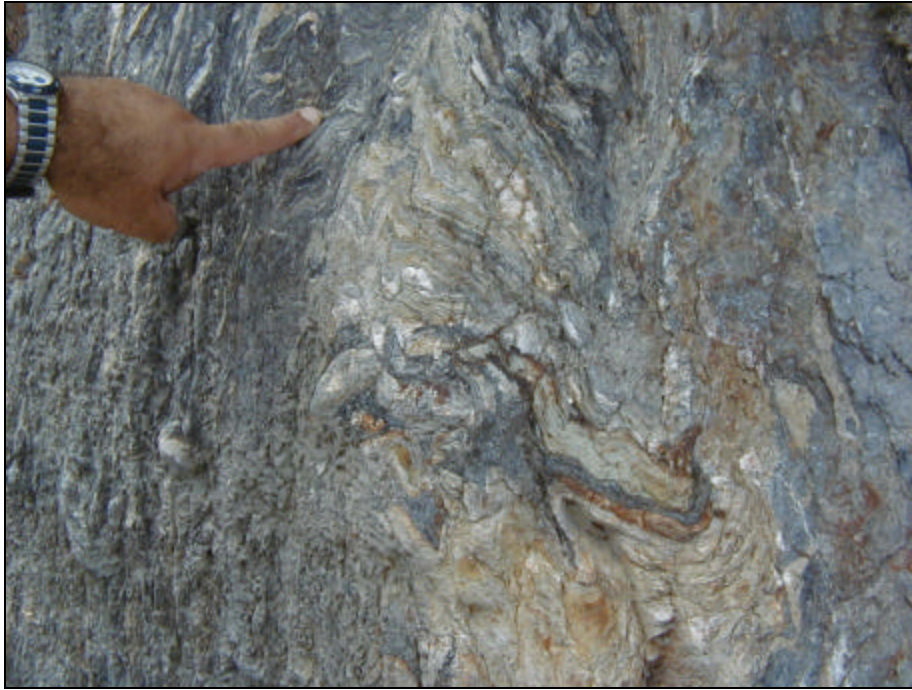
**Fig. N° 14.** Esquisto calcáreo grafitoso intercalado con niveles actinolíticos – epidóticos, se observan también vetas de cuarzo y calcita, intensamente plegadas. Qda. Osorio.  
(Tomado de INGEOTEC, 2000).

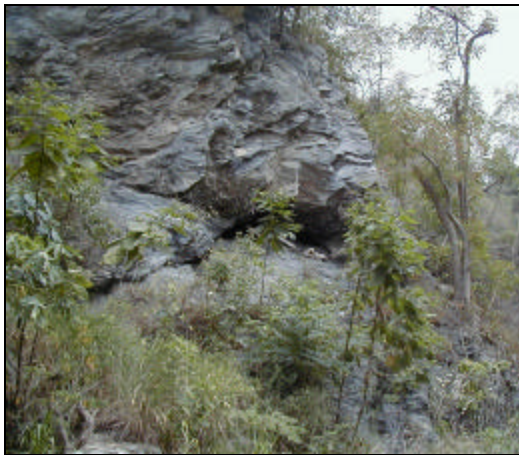
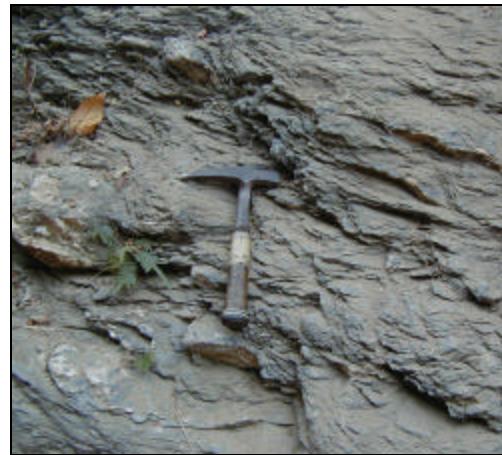
**Fig. N° 15.** Esquistos grafitosos. Qda. Osorio.

**Fig. N° 16.** Detalle, mostrando foliación y fracturamiento.

Los deslizamientos típicos de ambas unidades, la calcárea y la filítica, son controlados por la foliación (caída de lajas) y/o rotacionales por alto fracturamiento del material, especialmente en laderas intervenidas. Se puede detectar un progresivo deterioro de los taludes hasta generarse verdaderos deslizamientos, cuando se está en presencia de un excesivo plegamiento de las capas.

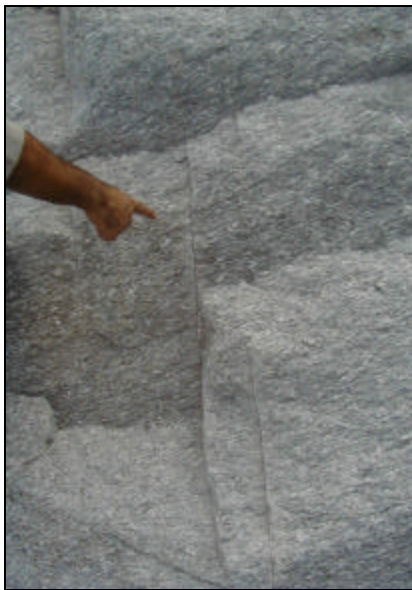
**Fig. N° 17.** Gneis, mostrando discontinuidades. Qda. San Julián.

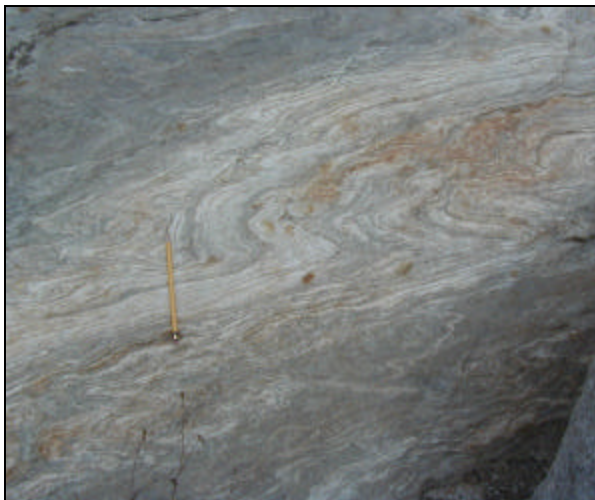
**Fig. N° 18.** Gneis, obsérvese plegamiento. Qda. San Julián.

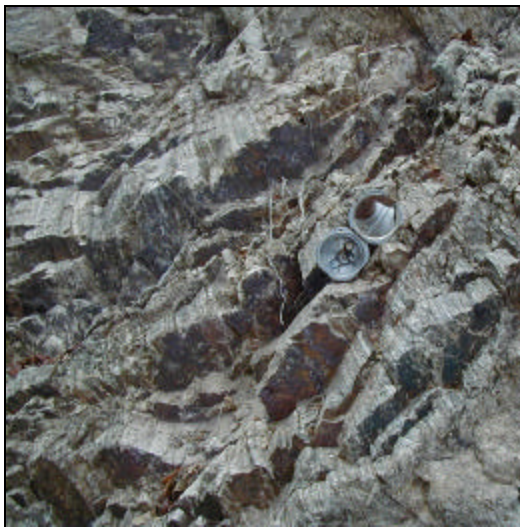
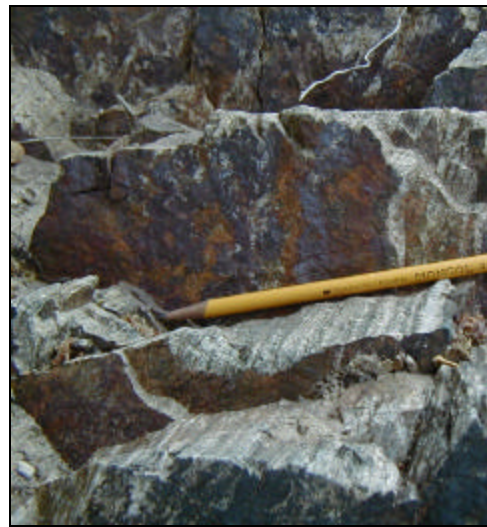
**Fig. N° 19.** Gneis en el cual se puede observar un alto grado de fracturamiento. Qda. San Julián.

**Fig. N° 20.** Detalle, obsérvense las diversas familias de diaclasas. Qda. San Julián.

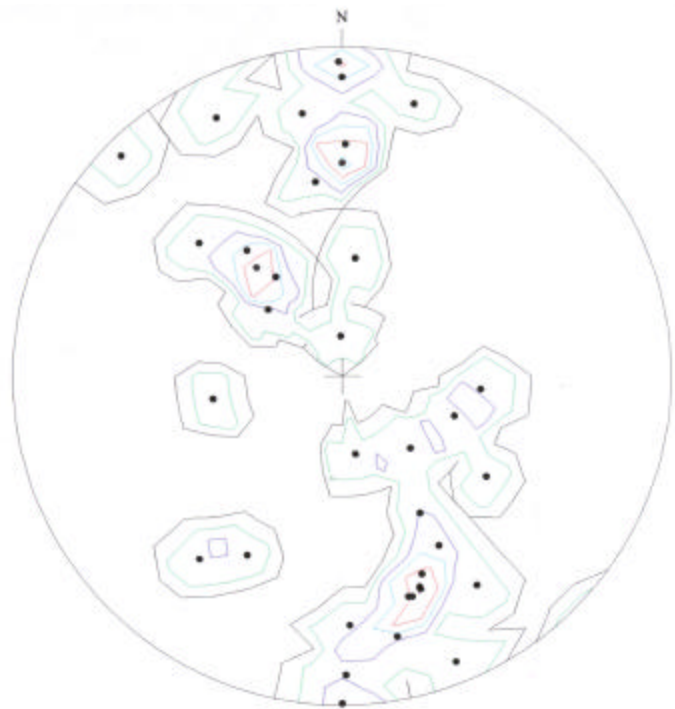
**Fig. N° 27.** Concentración de polos de los planos de foliación, cuenca Punta de mulatos.

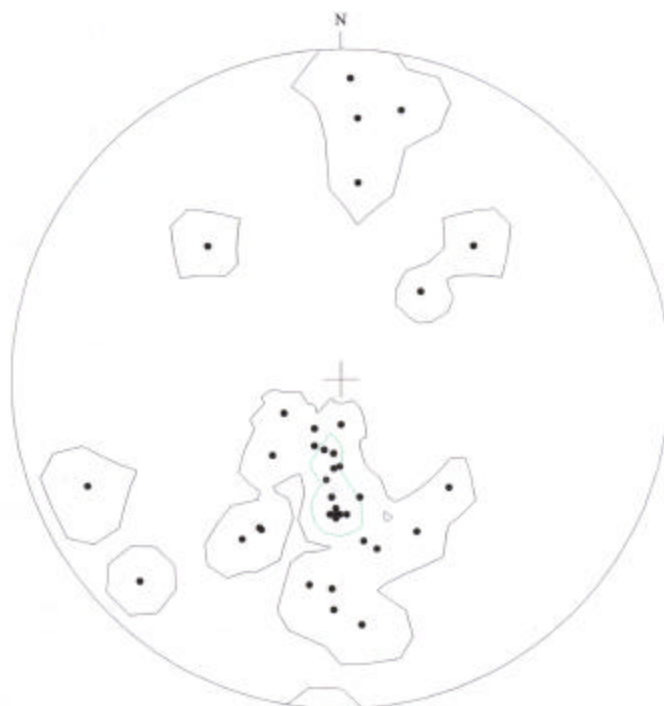
**Fig. N° 28.** Concentración de polos de los planos de foliación, cuenca San José de Galipán.

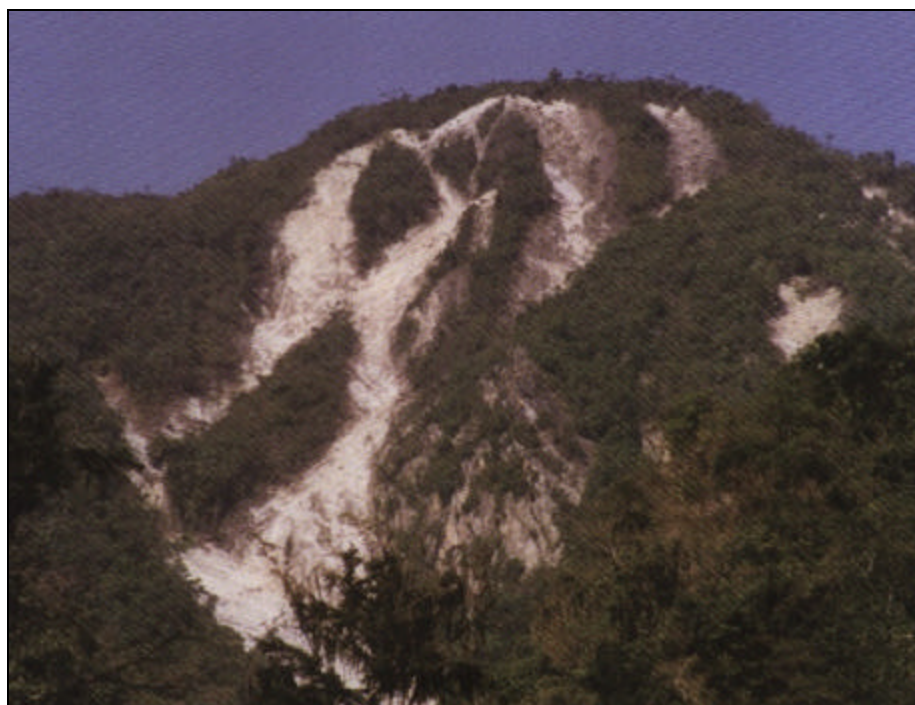
**Fig. N° 32.** Flujos superficiales, Qda. San Julián.  
(Tomada de MUGUERZA, 2001).

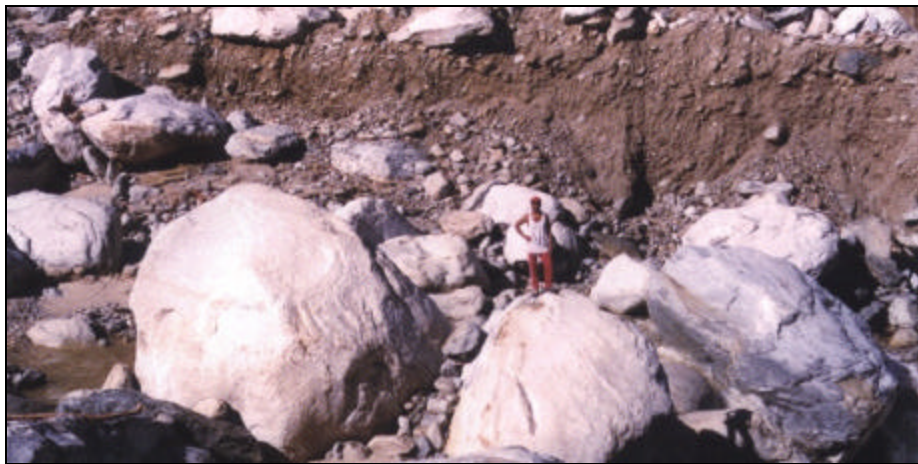
**Fig. Nº 33.** Escarpe producto de la socavación del río durante la creciente, Qda. San Julián. (Tomado de MUGUERZA 2001).

La socavación es la erosión en la parte inferior de una ladera y borde de un río.

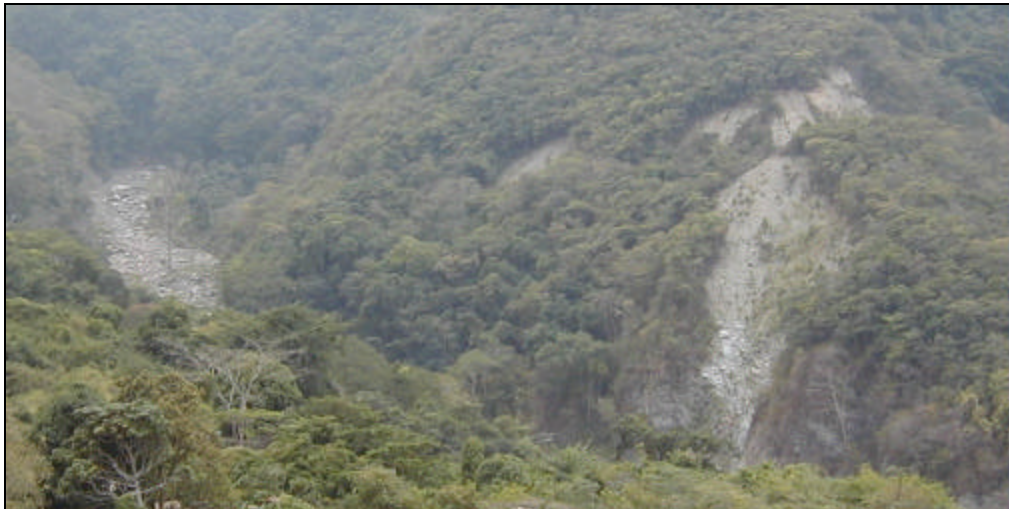
**Fig. N° 34.** Acumulación forzada de bloques, que muestra aporte lateral de las laderas. Qda. Curucuti.

Acumulación fluvial originada por una bajada repentina en la competencia de un curso de agua, consecuencia de la disminución de su pendiente longitudinal. El material así depositado es heterométrico y se distribuye según una curva granulométrica de tipo parabólico. (COPLANARH, 1974 ).

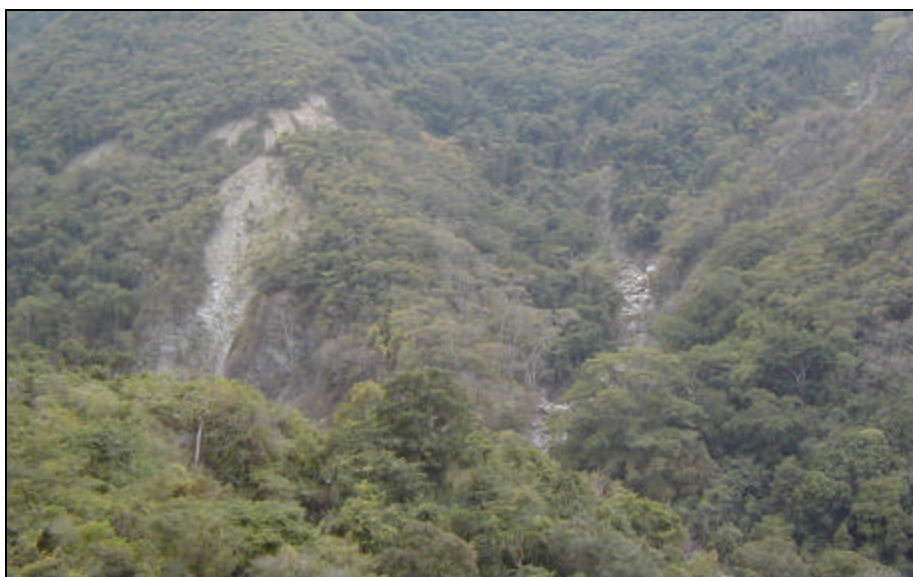
**Fig. N° 35.** Aporte de material al río principal, por medio de las laderas y ríos secundarios. Qda. Curucuti.

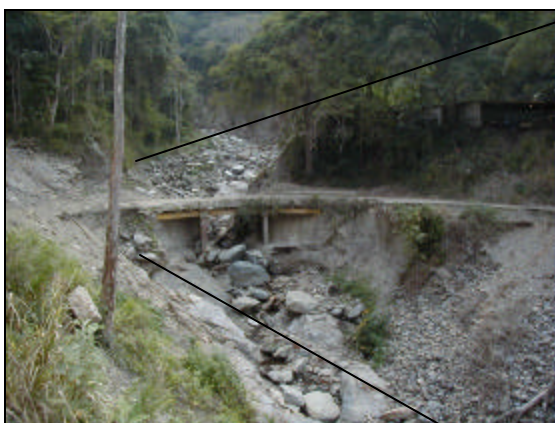
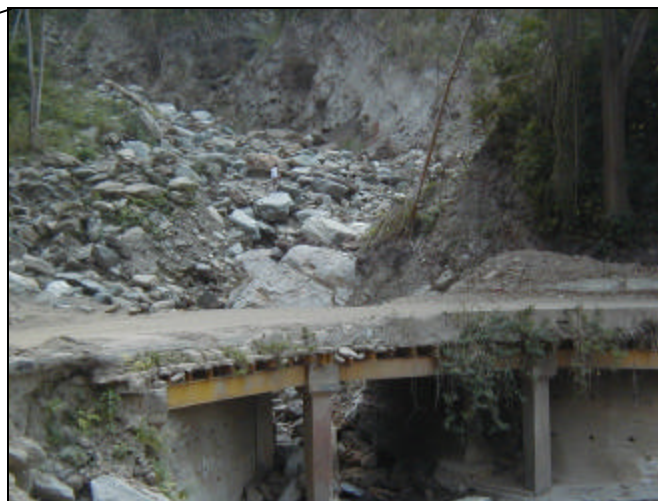
**Fig. N° 36.** Depósito típico de flujos torrenciales, obsérvese el mal escogimiento del material (bloques de roca y sedimentos granulares). Carretera vieja de La Guaira.

Detalle.

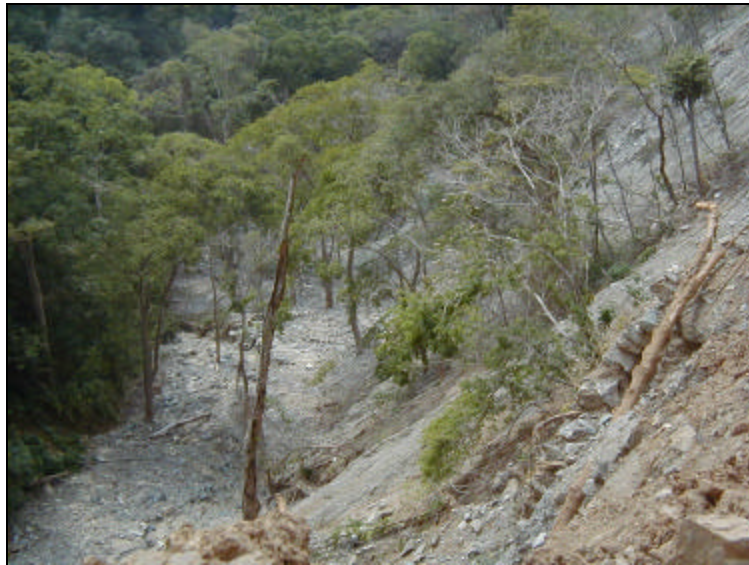
**Fig. N° 37.** Troncos de árboles, arrancados y transportados por los flujos. Carretera vieja de la Guaira.

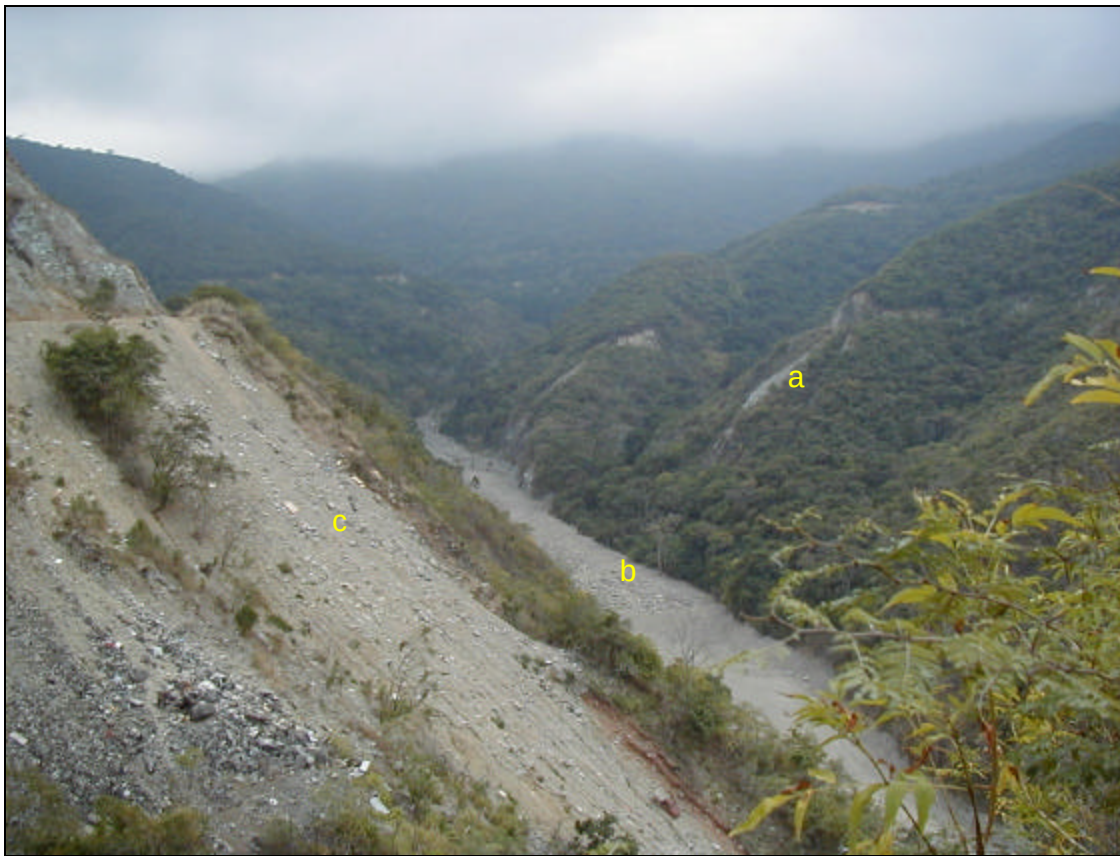
**Fig. N° 39.** Procesos ocurridos en el Edo. Vargas, a saber: (a) flujos, (b) acumulación forzada de bloques y (C) deslizamiento producto del material arrojado, durante el corte del talud adyacente. Vista desde la carretera vieja de La Guaira de la Qda. Curucuti.

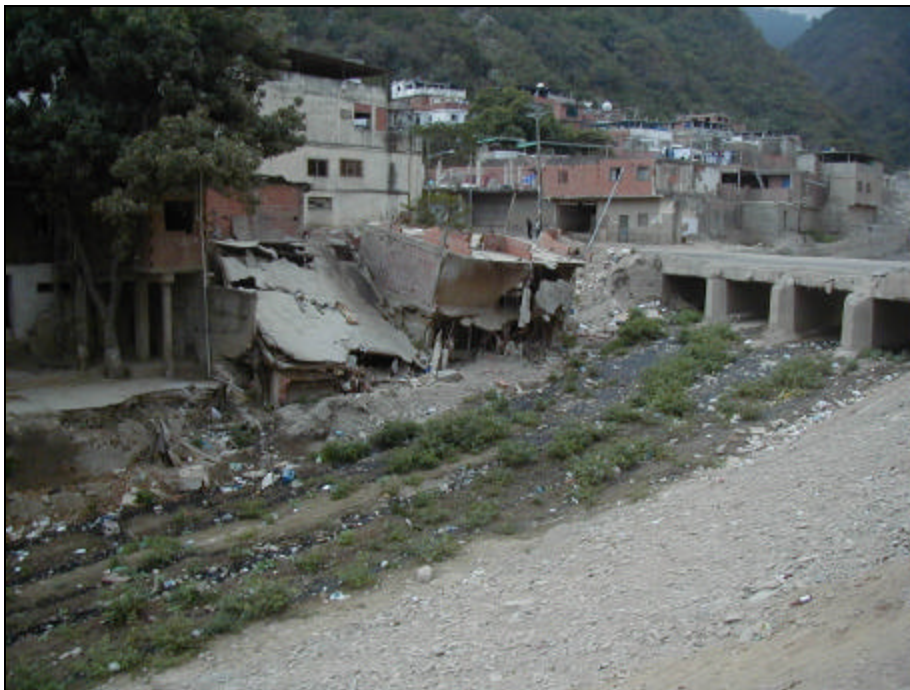
**Fig. Nº 40.** Viviendas construidas al borde del río, irrespetando la protección lateral del cauce. Qda. Curucuti.

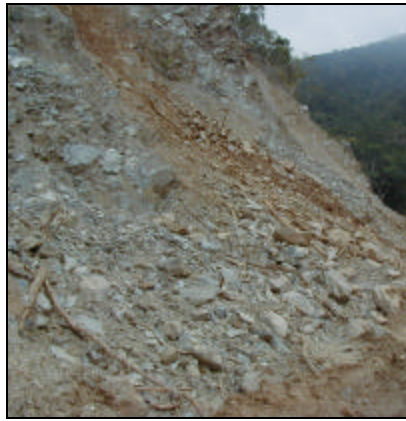
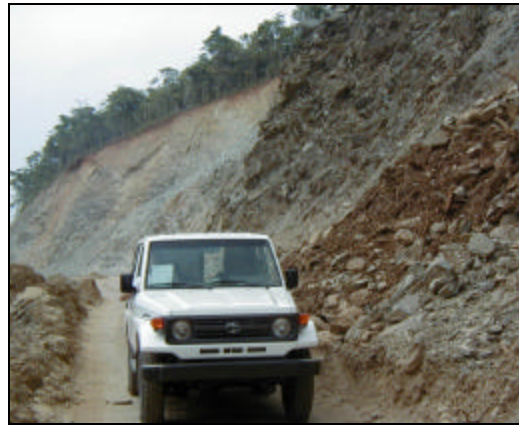
**Fig. N° 41.** Talud de corte deteriorado. Carretera vieja de la Guaira.

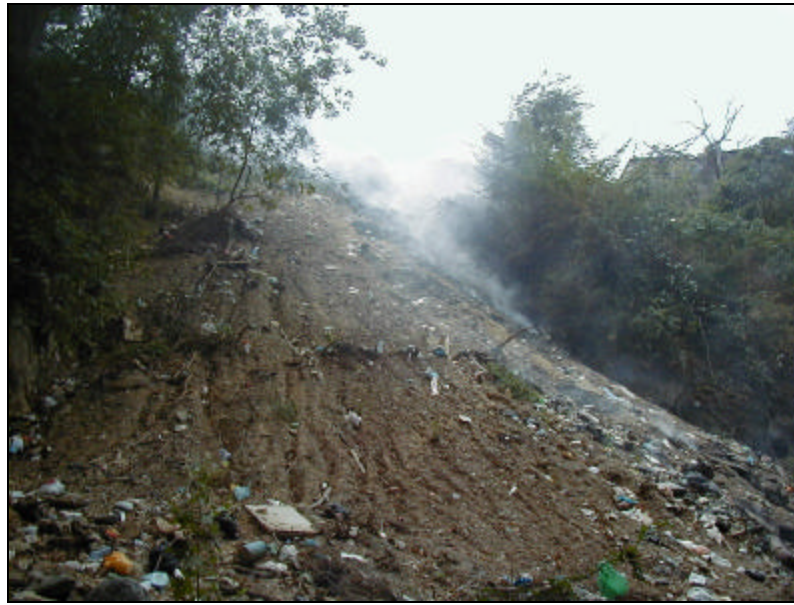
**Fig. N° 43.** Botadero de basura en plena ladera. Qda. Osorio.

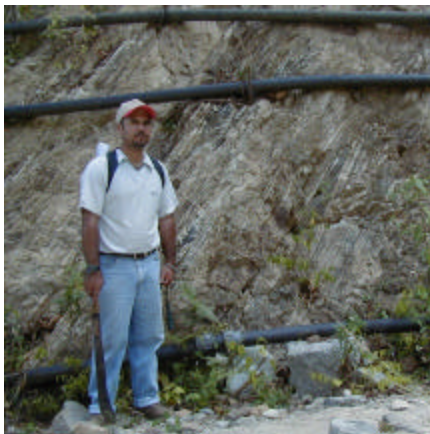
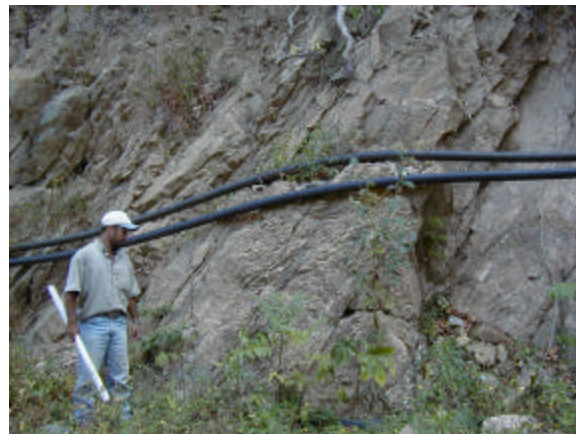
**Fig. N° 44.** Tomas de agua Improvisadas. Mangueras que transportan agua, las mismas son colocadas de forma inadecuada, presentando con frecuencia botes que erosionan el suelo y producen la infiltración del agua. Qda. San Julián. (Tomada de INGEOEC, 2000).

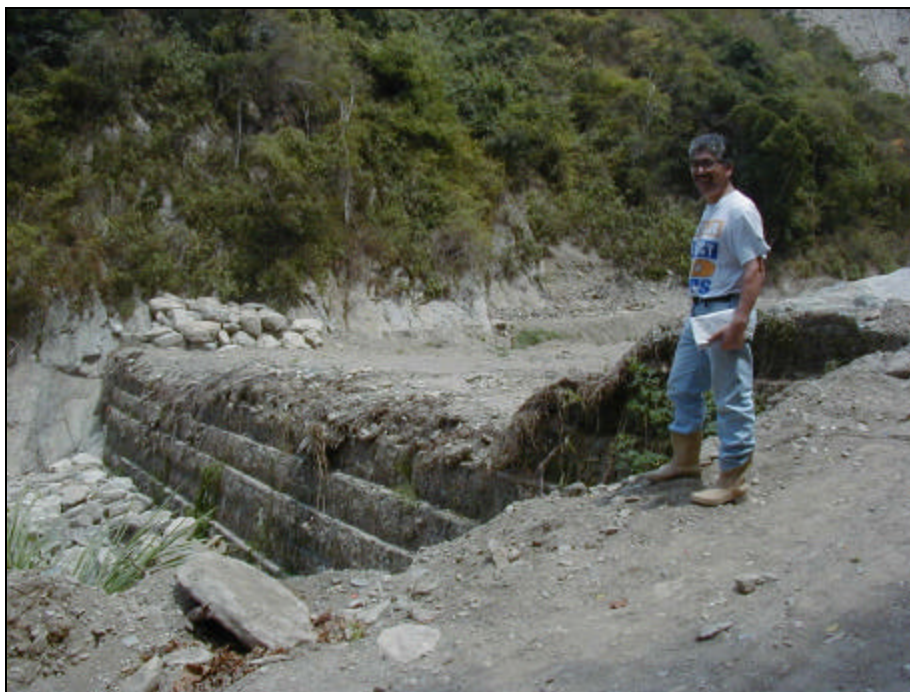
**Fig. Nº 45.** Colmatación de estructura diseñada para la disipación de energía. Qda. Osorio.

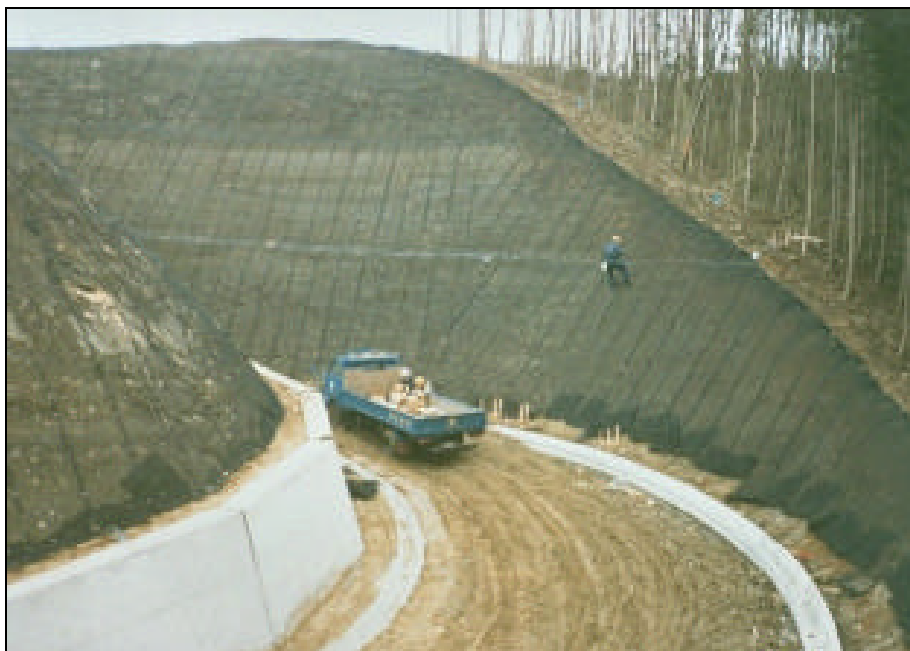
**Fig. N° 46.** Control de la erosión en talud de corte, por medio de geosintéticos.  
(Tomado de Macaferri, 2002).

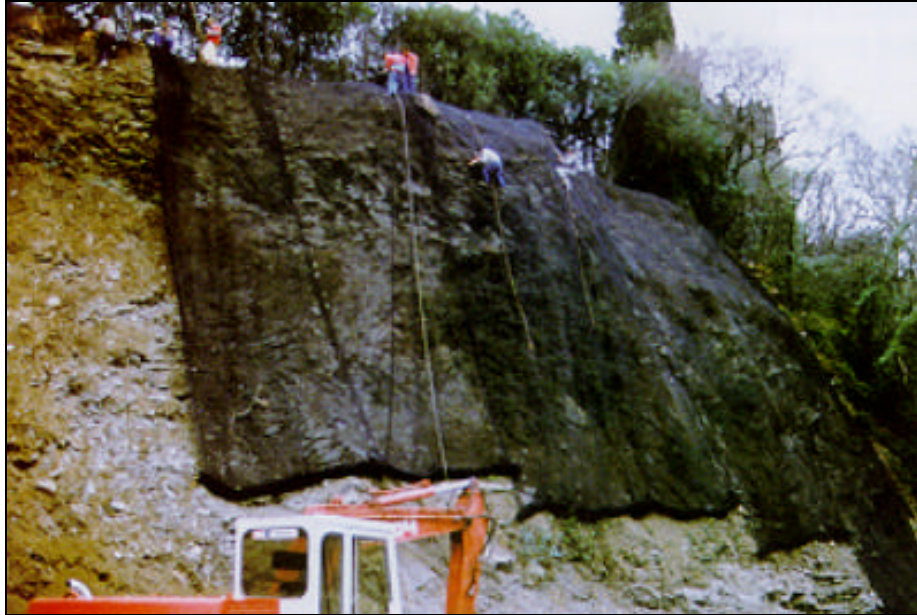
**Fig. N° 47.** Protección contra la erosión y desprendimiento de bloques de roca y suelo. (Tomado de Macaferri, 2002).

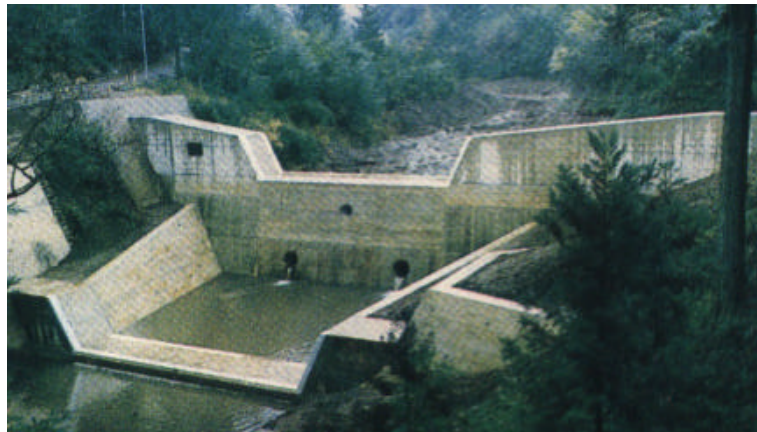
**Fig. Nº 48.** Disipadores de energía revestidos en concreto, presa en Japón. (Tomado de VILLAR, 1993).

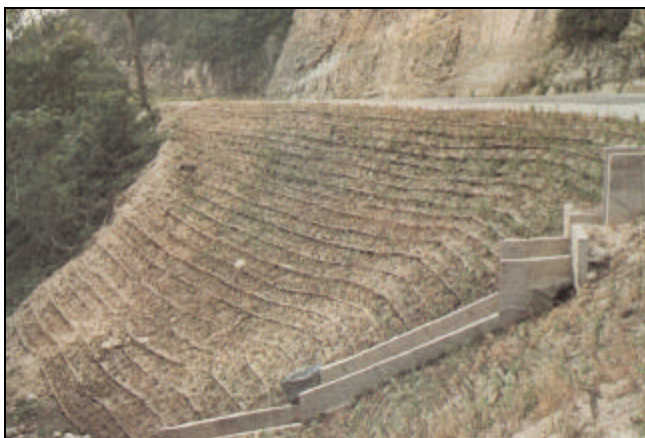
**Fig. N° 49.** Enfajinado y obras de drenaje para estabilizar un talud. (Tomado de VILLAR,1993).

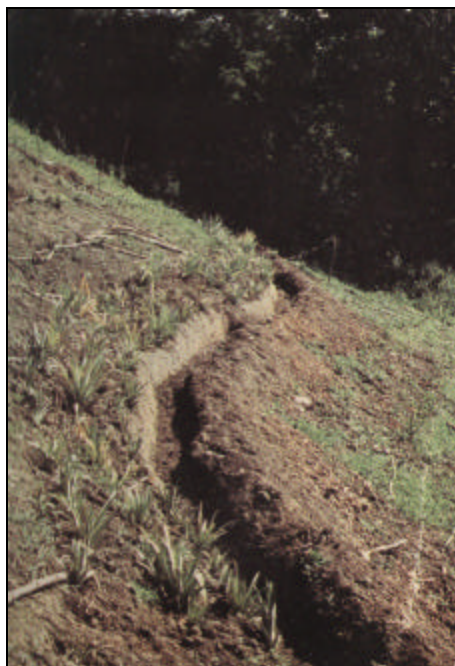
**Fig. N° 51.** Zanja interceptora de escurrimiento superficial en una ladera. (Tomado de VILLAR, 1993).

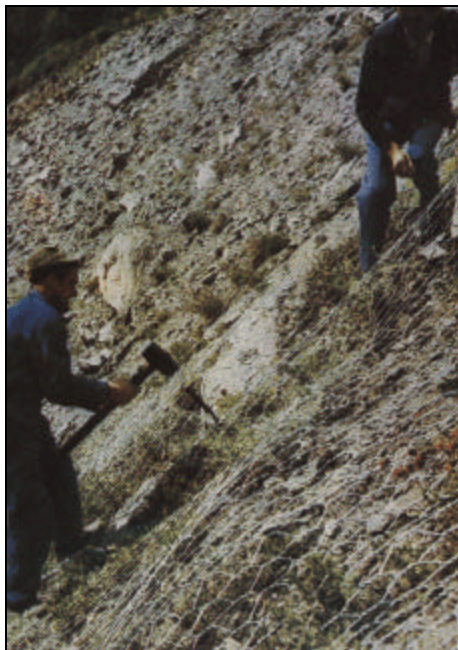
**Fig. N° 52.** Mallas ancladas, para evitar la caída de rocas. (Tomado de VILLAR, 1993).

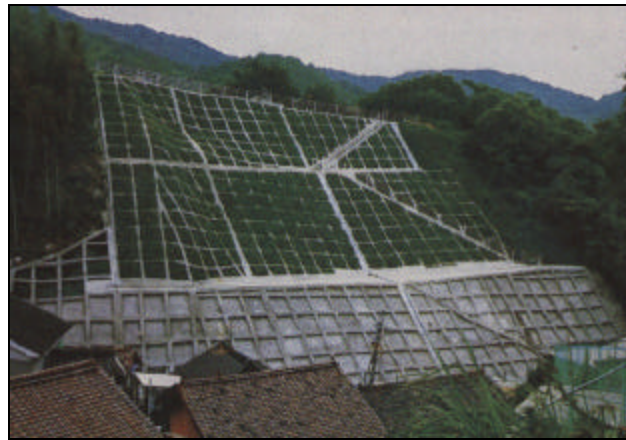
**Fig. N° 54.** Estabilización de laderas en Japón. (Tomado de VILLAR, 1993).

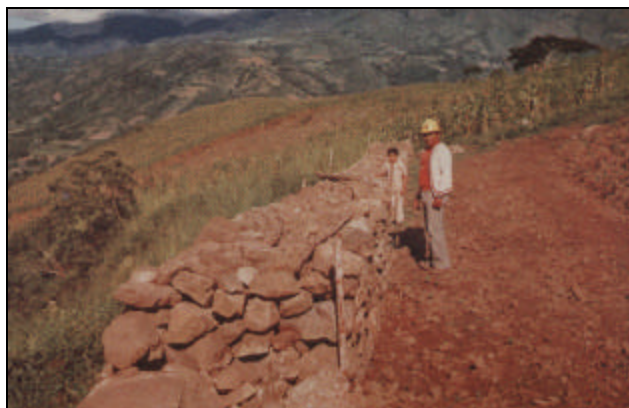
**Fig. N° 55.** Muros de piedra, para interceptar el escurrimiento superficial y evitar la erosión de los suelos, Andes Venezolanos. (Tomado de VILLAR, 1993).

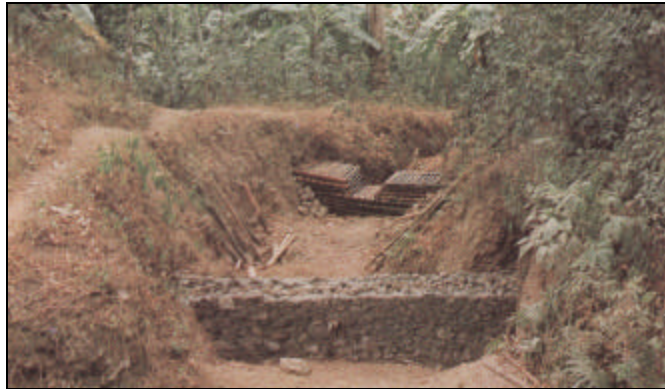
**Fig. N° 56.** Traviesas de mampostería y bambú, para el control de la erosión en cárcavas, Venezuela. (Tomado de VILLAR, 1993).

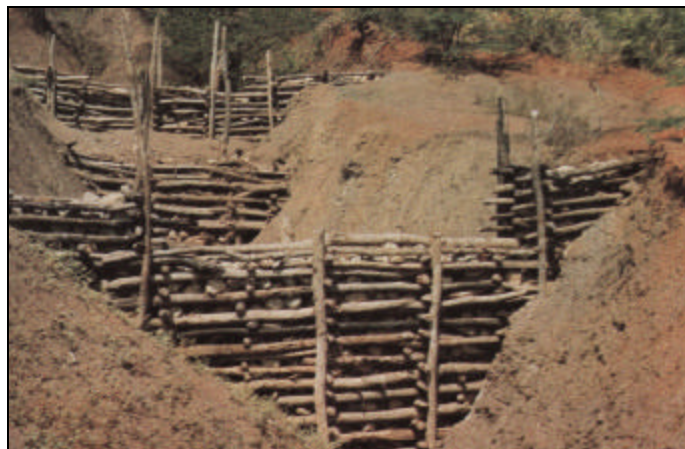
**Fig. N° 57.** Traviesas formadas por celdas de troncos rellenas de piedras en el control de cárcavas, Venezuela. (Tomado de VILLAR, 1993).

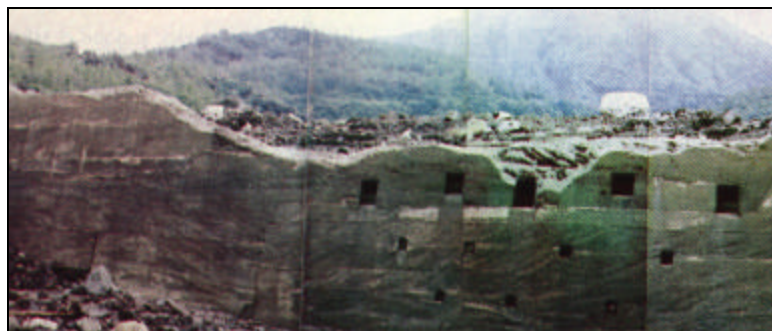
Desgaste importante en la cresta vertedora.

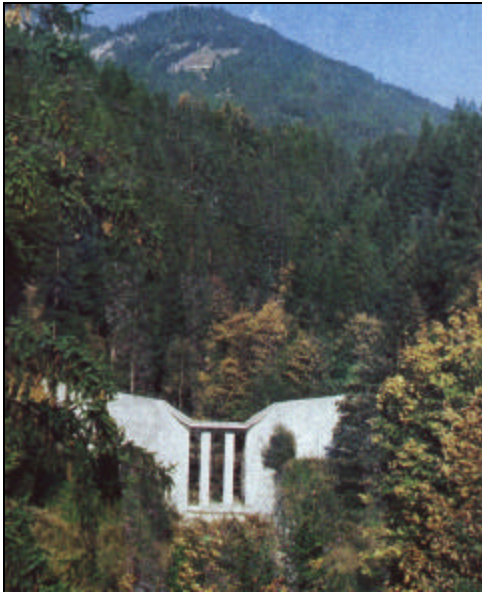
Presas con ventanas rectangulares en Austria.

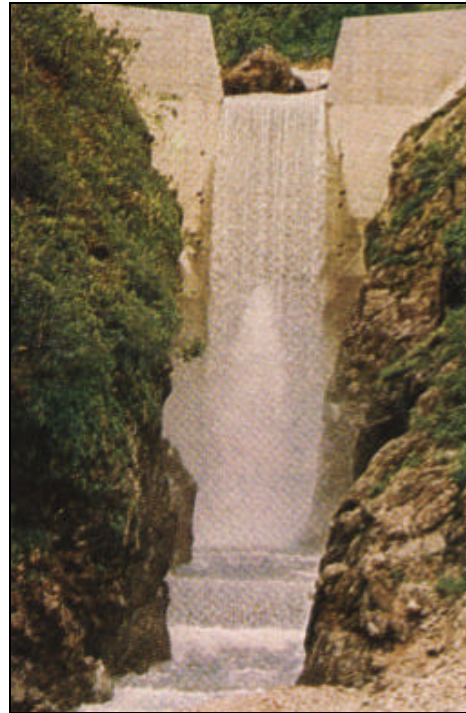
Presas con aliviadero trapecoidal en Japón.

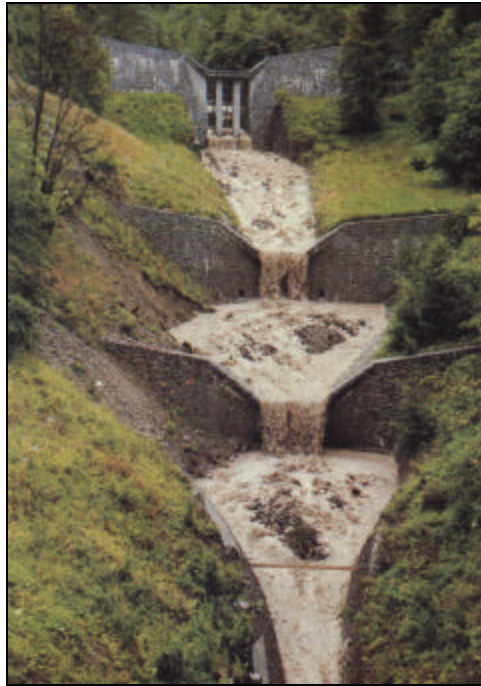
**Fig. N° 64.** Presa superior abierta, seguida de una serie de presas tradicionales escalonadas a lo largo del torrente, Austria. (Tomado de VILLAR, 1993).

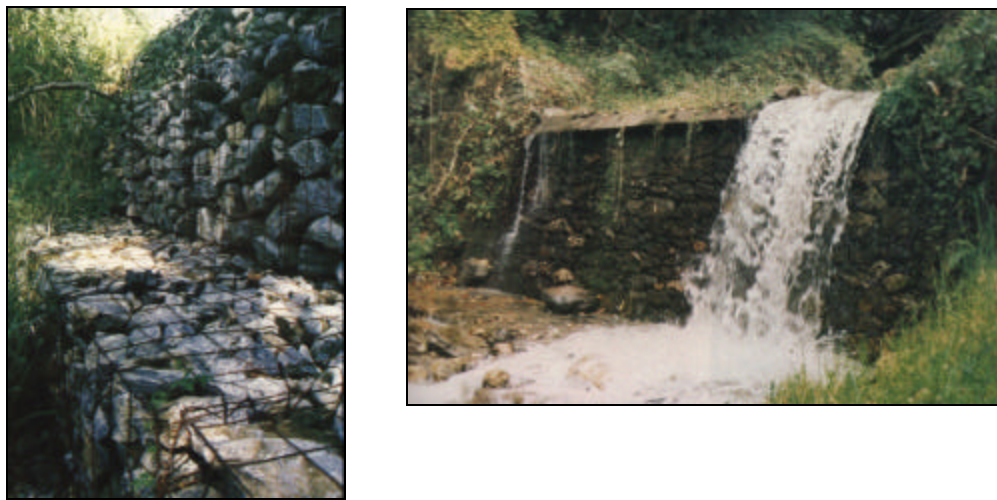
**Fig. N° 69.** Presa de gaviones. (Tomado de VILLAR, 1993).

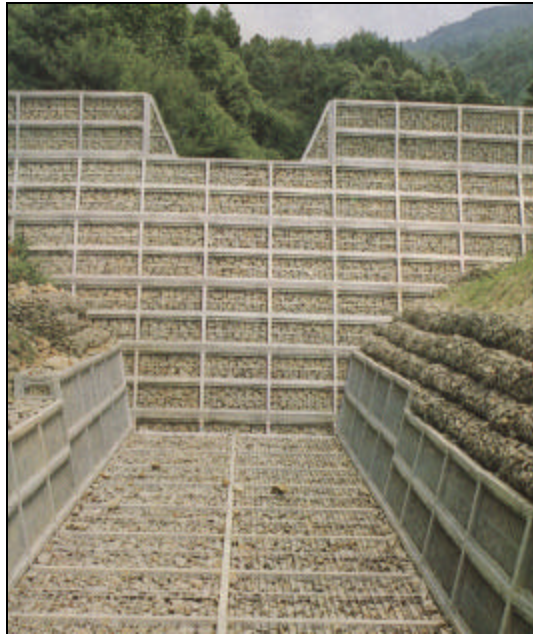
**Fig. N° 70.** Presa de malla de enrejado en Japón. (Tomado de VILLAR, 1993).
