**TRABAJO ESPECIAL DE GRADO**

**OPTIMIZACIÓN DE LA PRODUCCIÓN POR BOMBEO DE  
CAVIDADES PROGRESIVAS EN EL ÁREA MAYOR DE  
SOCORORO**

Presentado ante la Ilustre  
Universidad Central de Venezuela  
Por los Brs. Angulo R. Víctor M.,  
Plazola A. Pedro R.  
Para optar al Título de  
Ingeniero de Petróleo

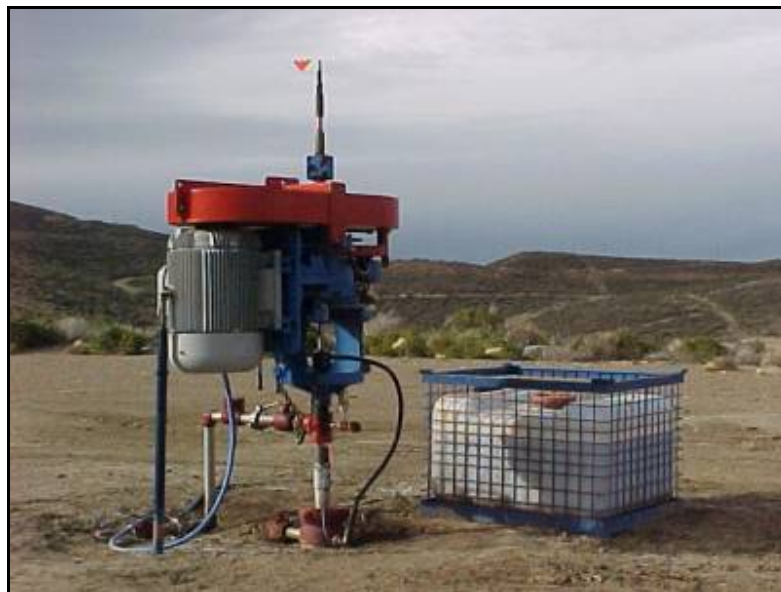
**Fig. 2.- Esta es la estructura típica de superficie de un pozo que produce por BCP, el cabezal es un Weatherford M4.**

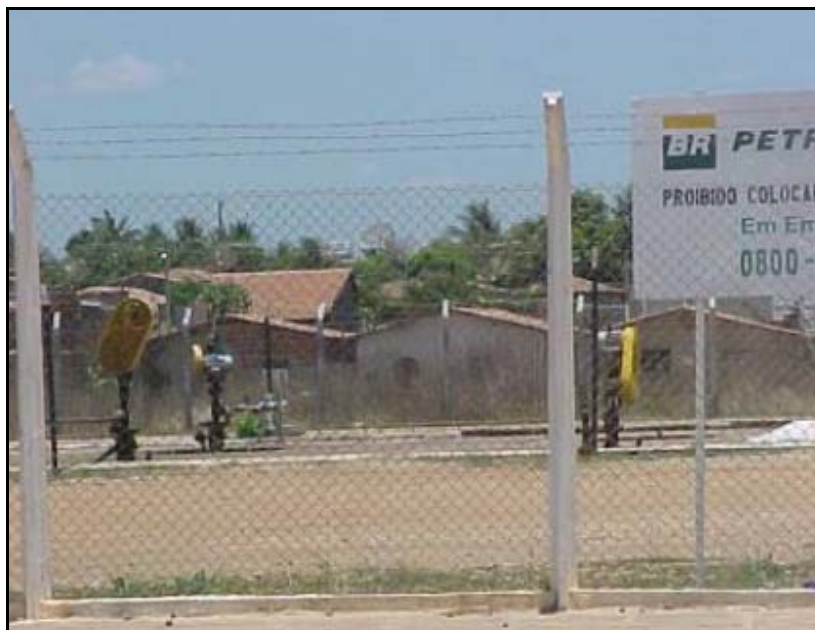
**Fig. 3.- La poca cantidad de espacio requerido en superficie y el bajo nivel de ruido operacional generado por la BCP la convierte en una opción atractiva para su uso en zonas pobladas.**

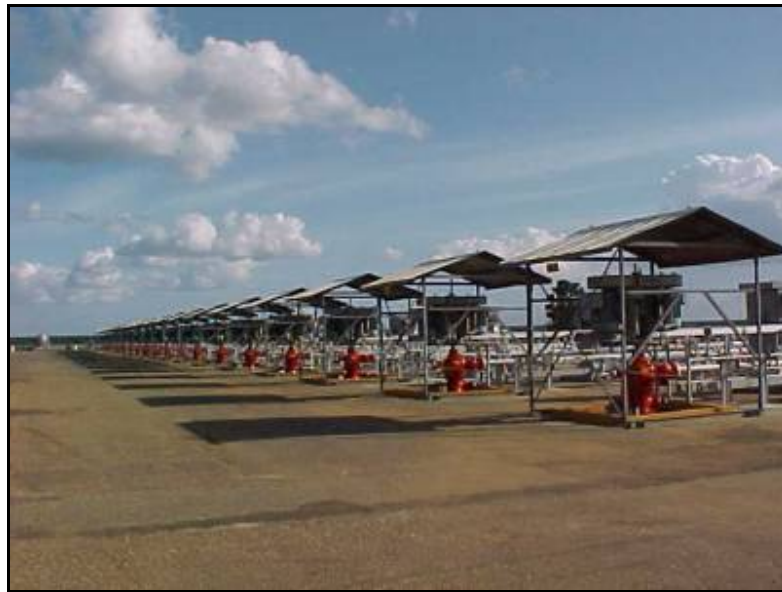
Fig. 4.- Serie de pozos produciendo con BCP en el campo de Cerro Negro.

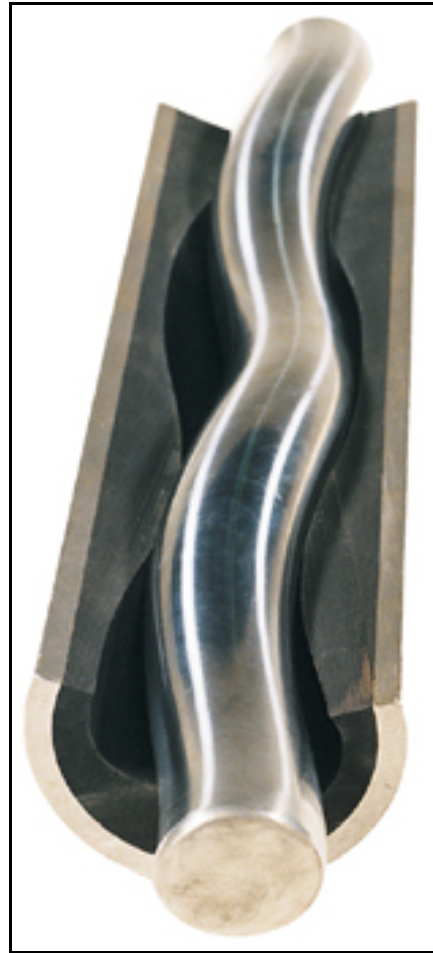
**Fig. 5.- Rotor y Estator, componentes básicos de la BCP.**

El crudo es desplazado en forma continua hasta la superficie por efecto del rotor que gira dentro del estator, formando de esta manera cavidades progresivas ascendentes. La eficiencia volumétrica de estas bombas es afectada por la presencia de gas libre en la succión y la viscosidad del crudo.

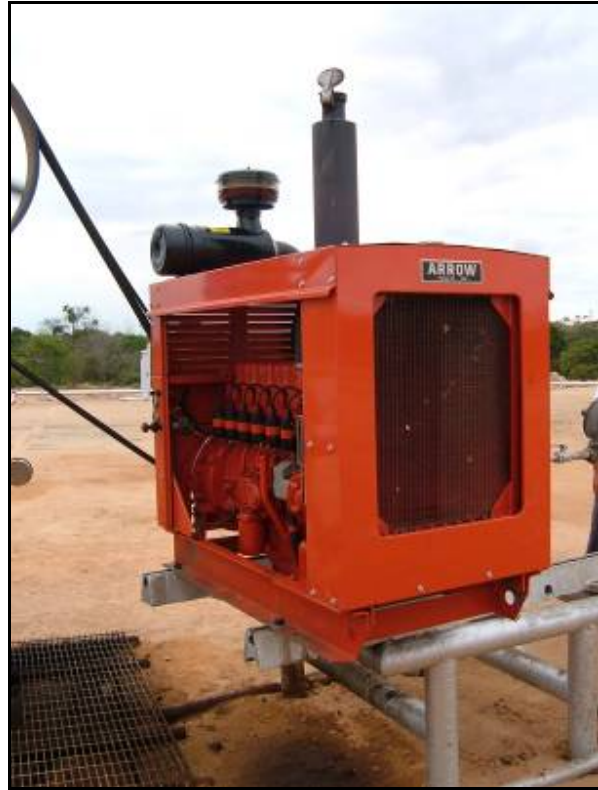
**Fig. 17.- El motor Arrow VRG330 es la principal fuerza motriz de los pozos por BCP del AMS.**

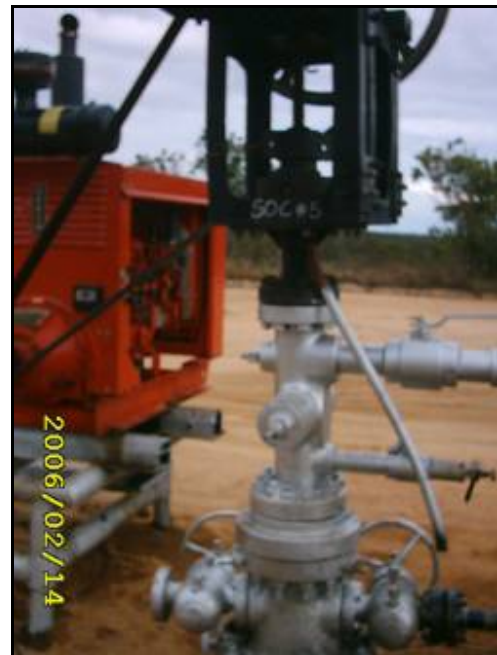
Fig. 18.- Cabezal Moyno DA3 en el pozo SOC-5.

En el Campo Socororo existen 3 cabezales que son comúnmente usados, estos son el cabezal Moyno DA3, el Kudu VH 100 y el Weatherford M2. El cabezal Moyno tiene una relación de engranajes de 3,05:1 mientras que en los cabezales Kudu y Weatherford es de 2:1. Los cabezales disponen de frenos que impiden que la sarta de cabillas sufra daños durante la parada del pozo, este freno se activa automáticamente. Ver Figs. 18, 19 y 20.

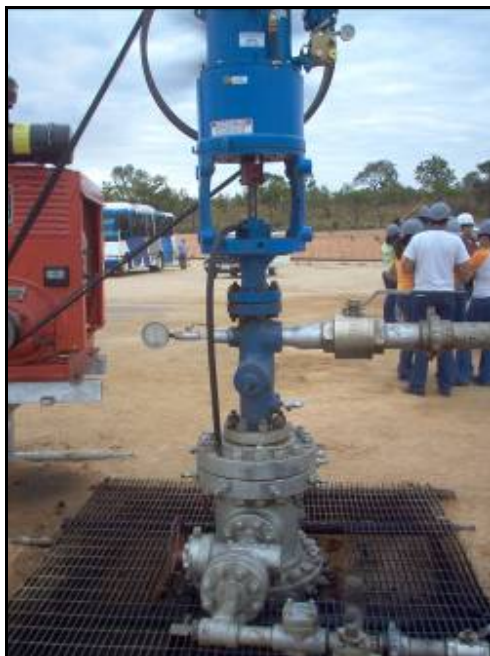
Fig. 19.- Cabezal Weatherford M2 en el pozo ES-461.

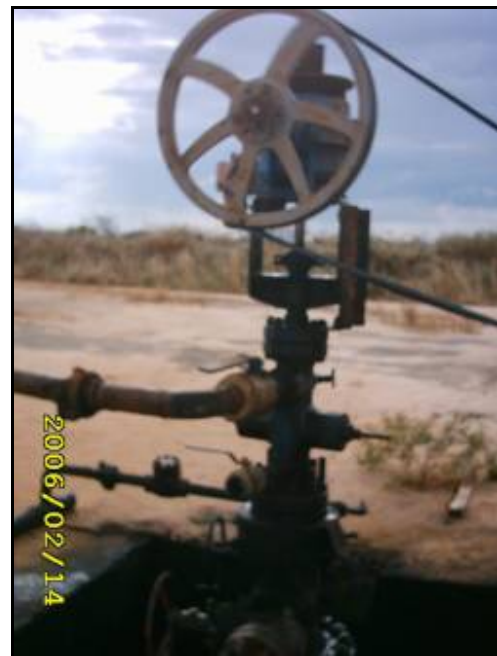
Fig. 20.- Cabezal KUDU VH100 en el pozo ES-455.

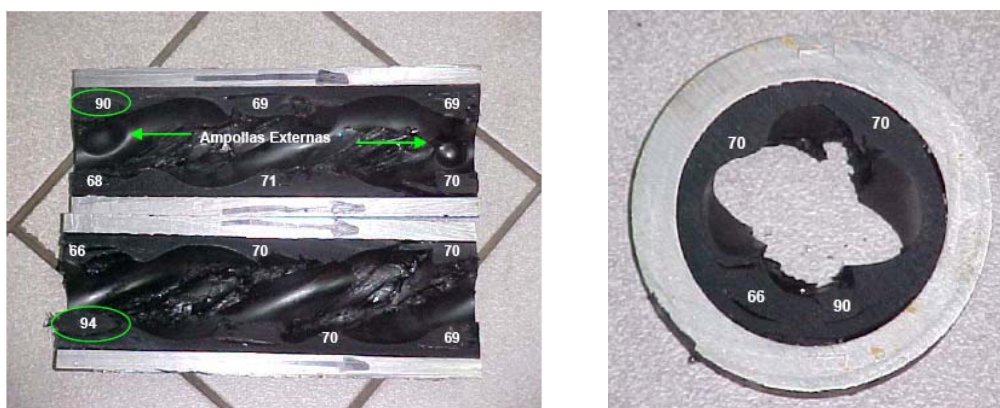
**Fig. 34.- Segmentos de la BCP del pozo ES-451.**

El 18 de junio de 2004 se retiró la BCP en el pozo ES-451 debido a que presentaba deficiencias de producción. Se detectó que el estator presentó desgarramiento severo del elastómero a lo largo de 8 pies medidos a partir del extremo de descarga y ampolla puntual a esta distancia, el extremo de succión presentó obstrucción total de la cavidad a 8 pulgadas del extremo. El rotor presentó desgaste en diversos sitios.

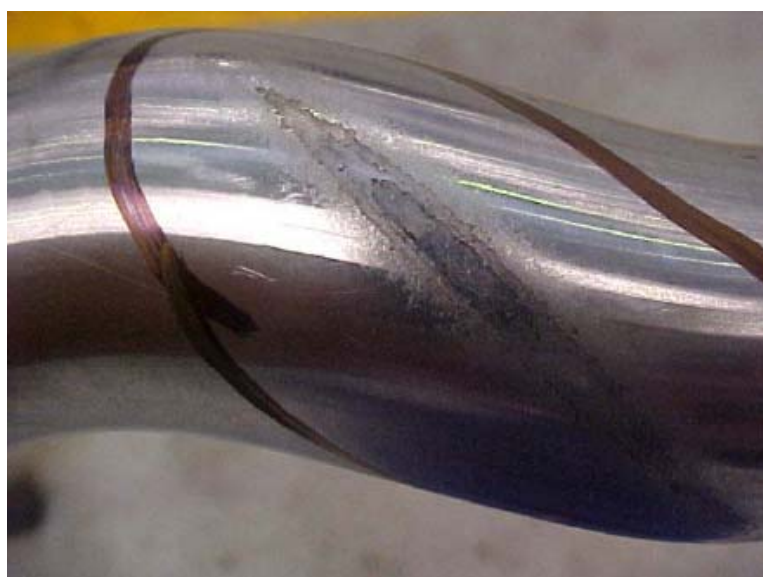
**Fig. 35.- Sección desgastada del rotor de la BCP del pozo ES-451.**

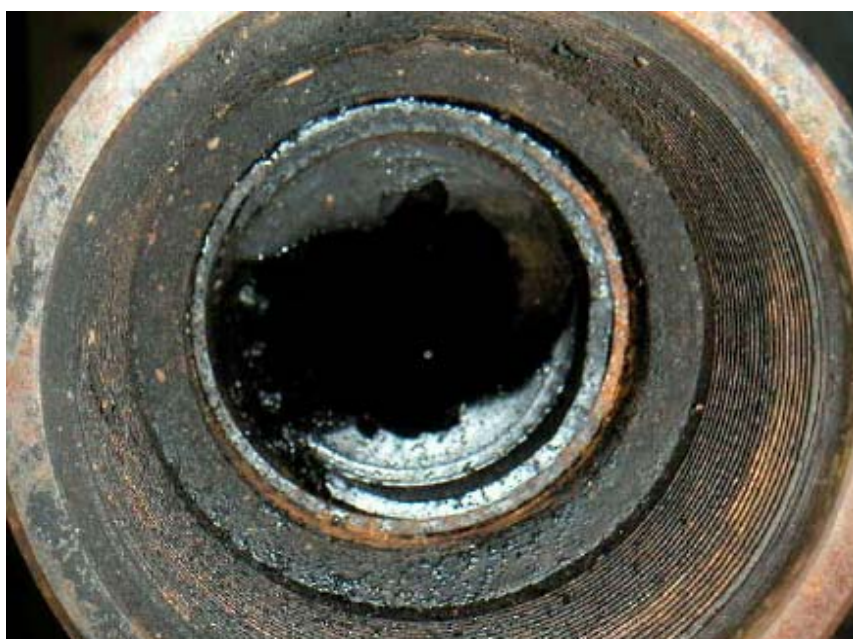
**Fig. 40.- Elastómero desgarrado y desprendido de la base tubular, extremo de descarga. Pozo ES-452.**

La Presencia de ampollas es causada por la alta concentración de gas  $\text{CO}_2$ . El fluido del pozo ES-452 contiene 11% en volumen molar de  $\text{CO}_2$  y 5 ppm de  $\text{H}_2\text{S}$ .

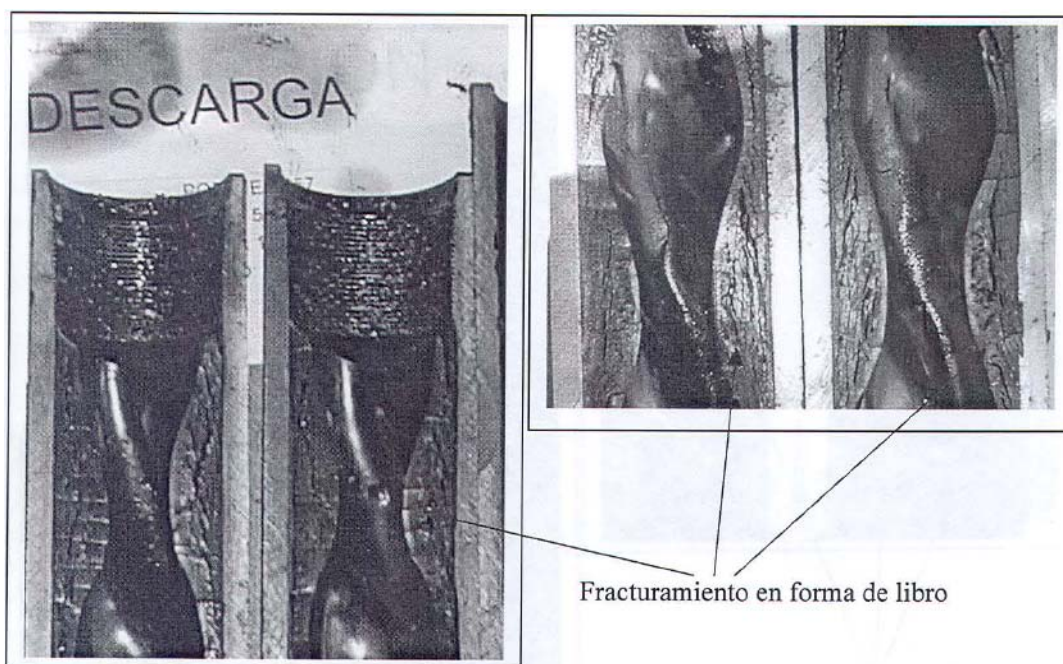
**Fig. 41.- Sección de descarga de la BCP del ES-457.**

Fig. 42.- Sección central de la BCP del pozo ES-457.

Fig. 43.- Sección de succión de la BCP del pozo ES-457.

apreciación se basa en que la dureza registrada de 55 shore es baja, comparada con la de 65 shore que posee el elastómero cuando esta nuevo y tomando en cuenta que la tendencia de los elastómeros es a endurecerse debido a los efectos del trabajo y las condiciones de presión y temperatura del fondo del pozo. También el aspecto de libro de las paredes de goma del estator en el área de corte es característico de estos casos.

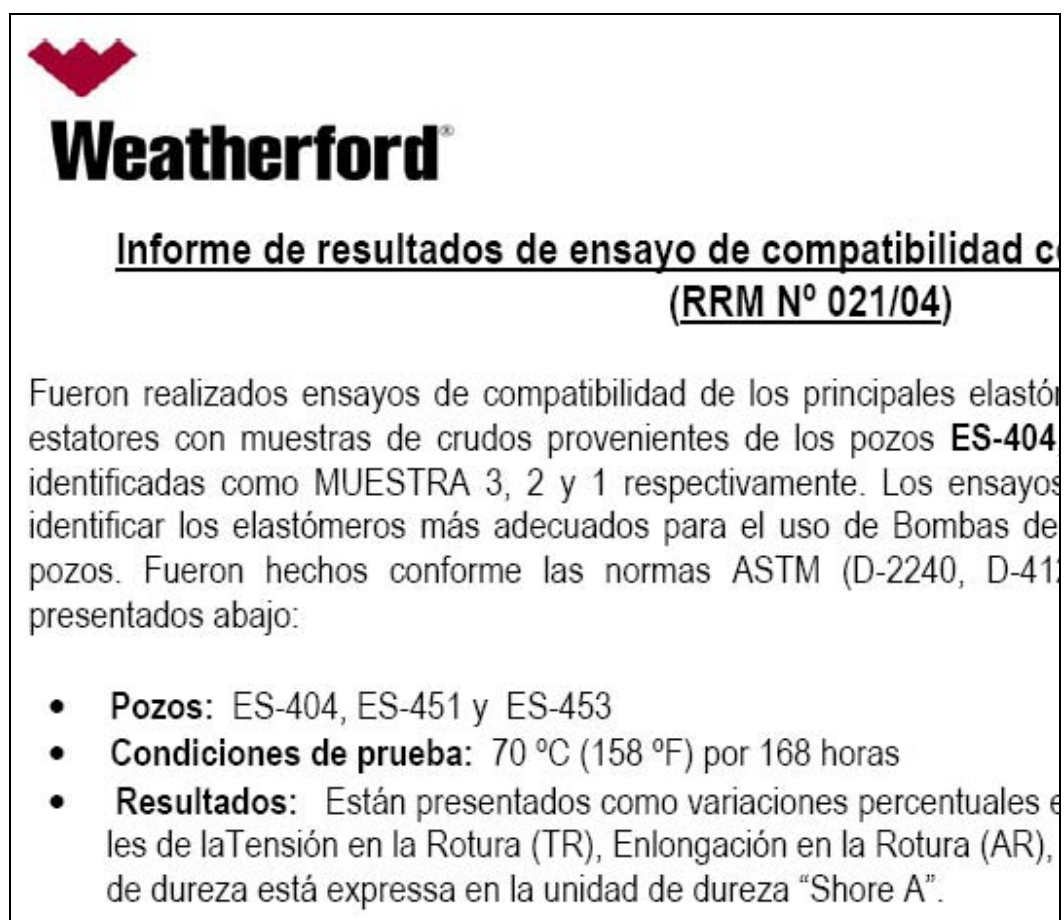
**Fig. 44.- Extracto del Análisis de Compatibilidad de la empresa Weatherford, obsérvese que este análisis fue hecho sólo a temperatura de fondo.**

Los análisis de compatibilidad deberían ser ejecutados lo más fielmente posible a las condiciones de pozo, es decir, como mínimo a la presión y temperatura a la profundidad en que será instalada la BCP.
