**TRABAJO ESPECIAL DE GRADO**

**PROPUESTA DE UN SISTEMA DE INFORMACIÓN GEOESPACIAL  
SOBRE LAS CARACTERÍSTICAS ESTRUCTURALES Y  
PATOLOGÍAS, DE LAS EDIFICACIONES PATRIMONIALES DE LA  
CIUDAD UNIVERSITARIA DE CARACAS**

Para Optar al Título de:  
Ingeniero Civil

Caracas, 2012

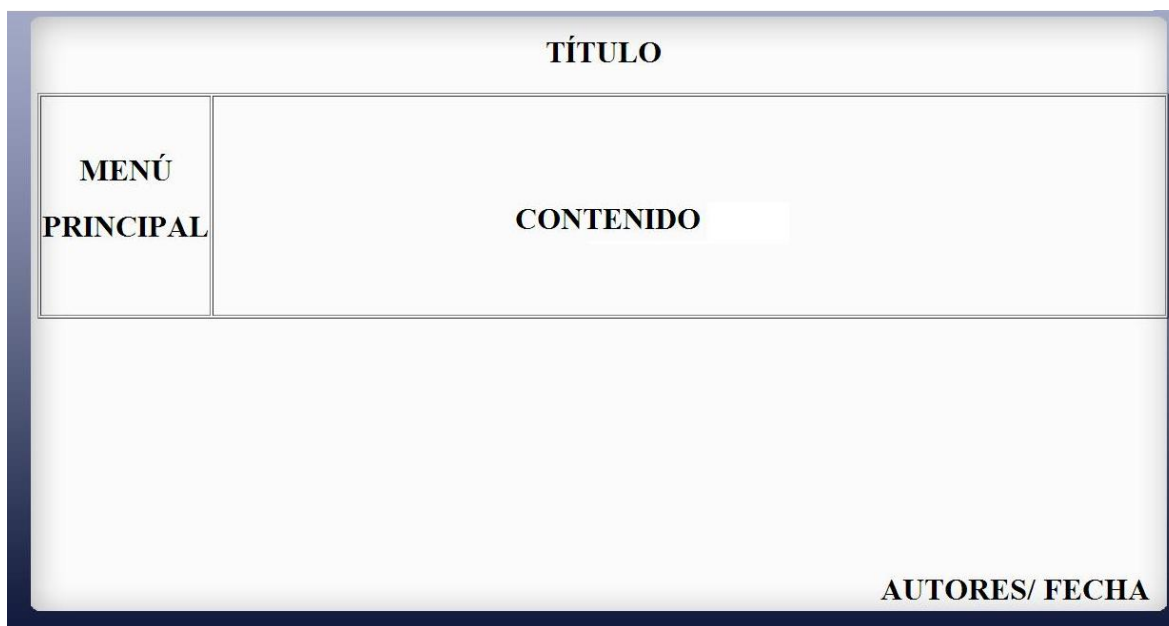
Imagen 3. Plantilla

de plantillas donde se definieron colores de fondo, estilo y dimensiones de letras, imágenes y la información organizada en tablas para mejorar la presentación visual de los contenidos; de esta manera se definió la interfaz con el usuario. En dichas plantillas se definió el espacio destinado para el título, el menú de consultas y el área destinada al contenido de cada archivo (Ver imagen 3).

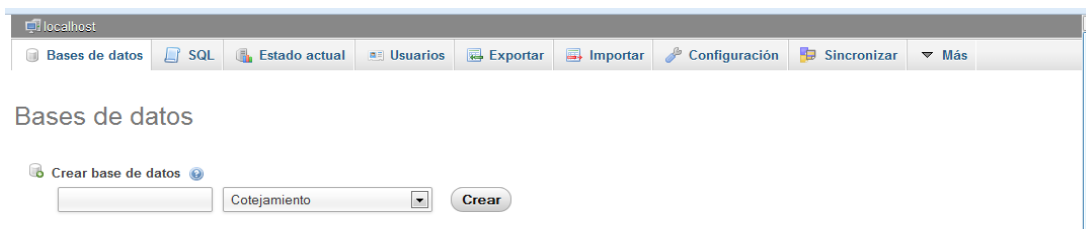
Imagen 6. Creación base de datos

Posteriormente se creó la base de datos en MySQL (Imagen 5), esta se le colocó el nombre de bd (Imagen 6).

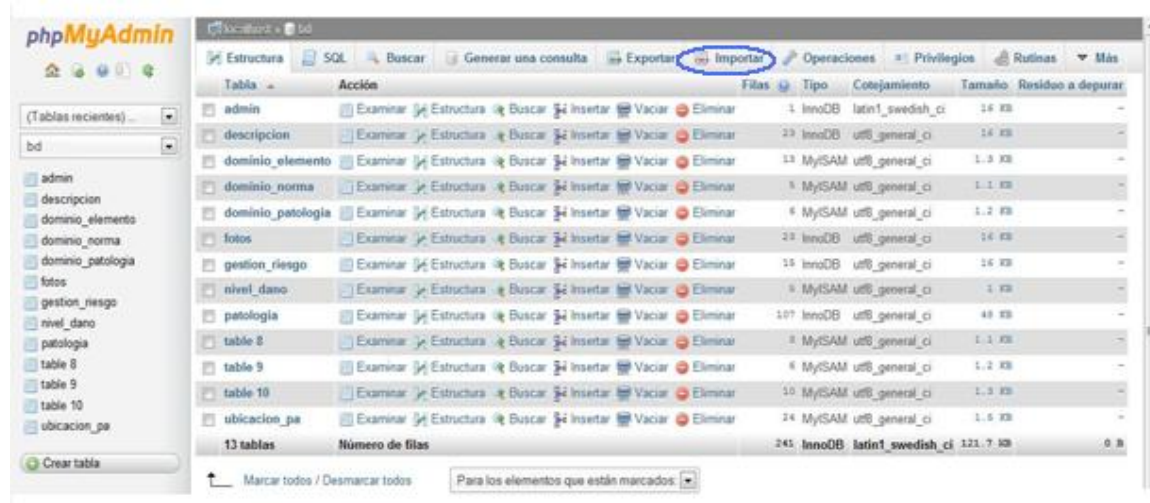
Imagen 7. Importar archivos

Se importaron las tablas desde Excel (Imagen 7), seleccionándose una a una las tablas a utilizar (Imagen 8).

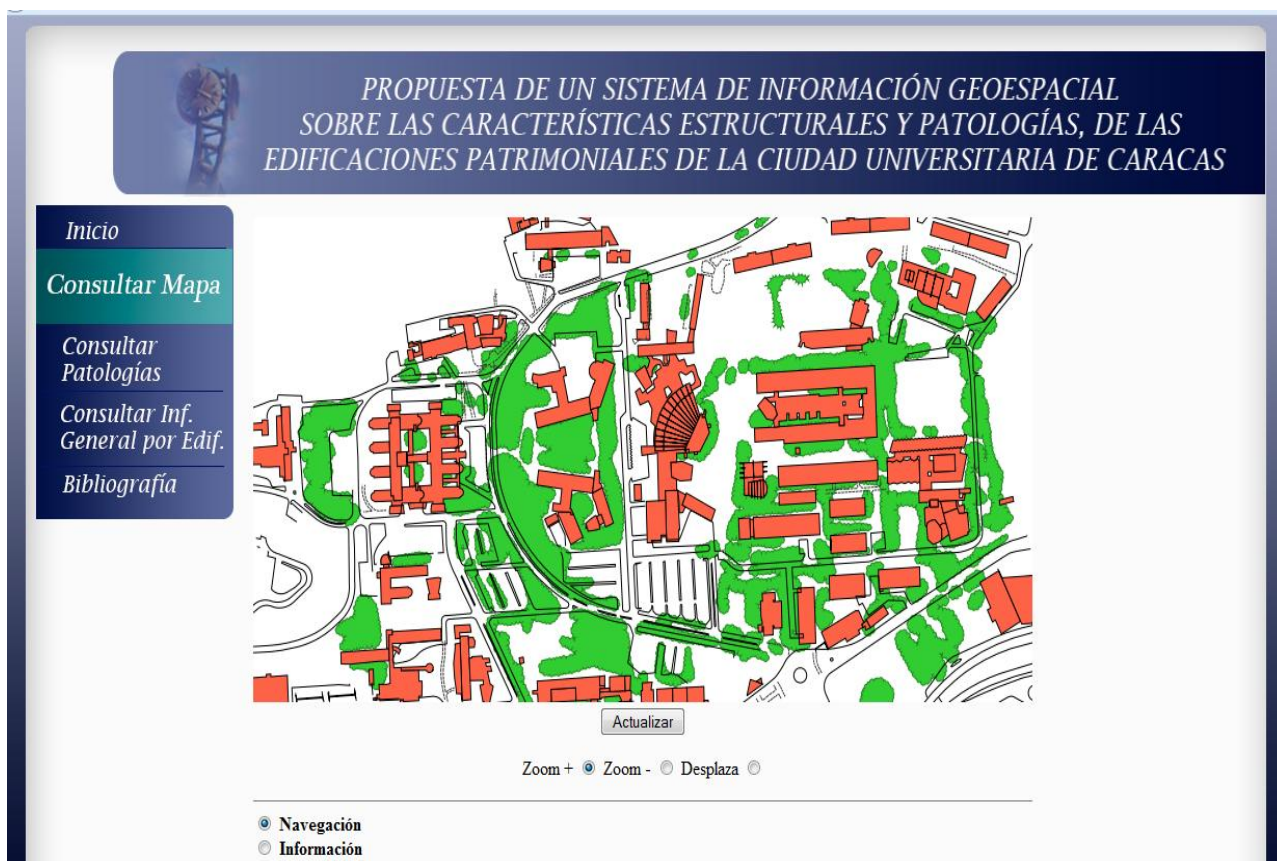
Imagen 19. Ventana Consultar Mapa

Al darle click al botón “Consultar mapa”, este cambia de color y accede a la información geoespacial. Se presenta el mapa de la CUC (Imagen 19), acompañado de dos opciones:

- Navegar: Al seleccionar esta opción quedan habilitadas las alternativas de “Zoom +”, “Zoom -” y “Desplaza”.

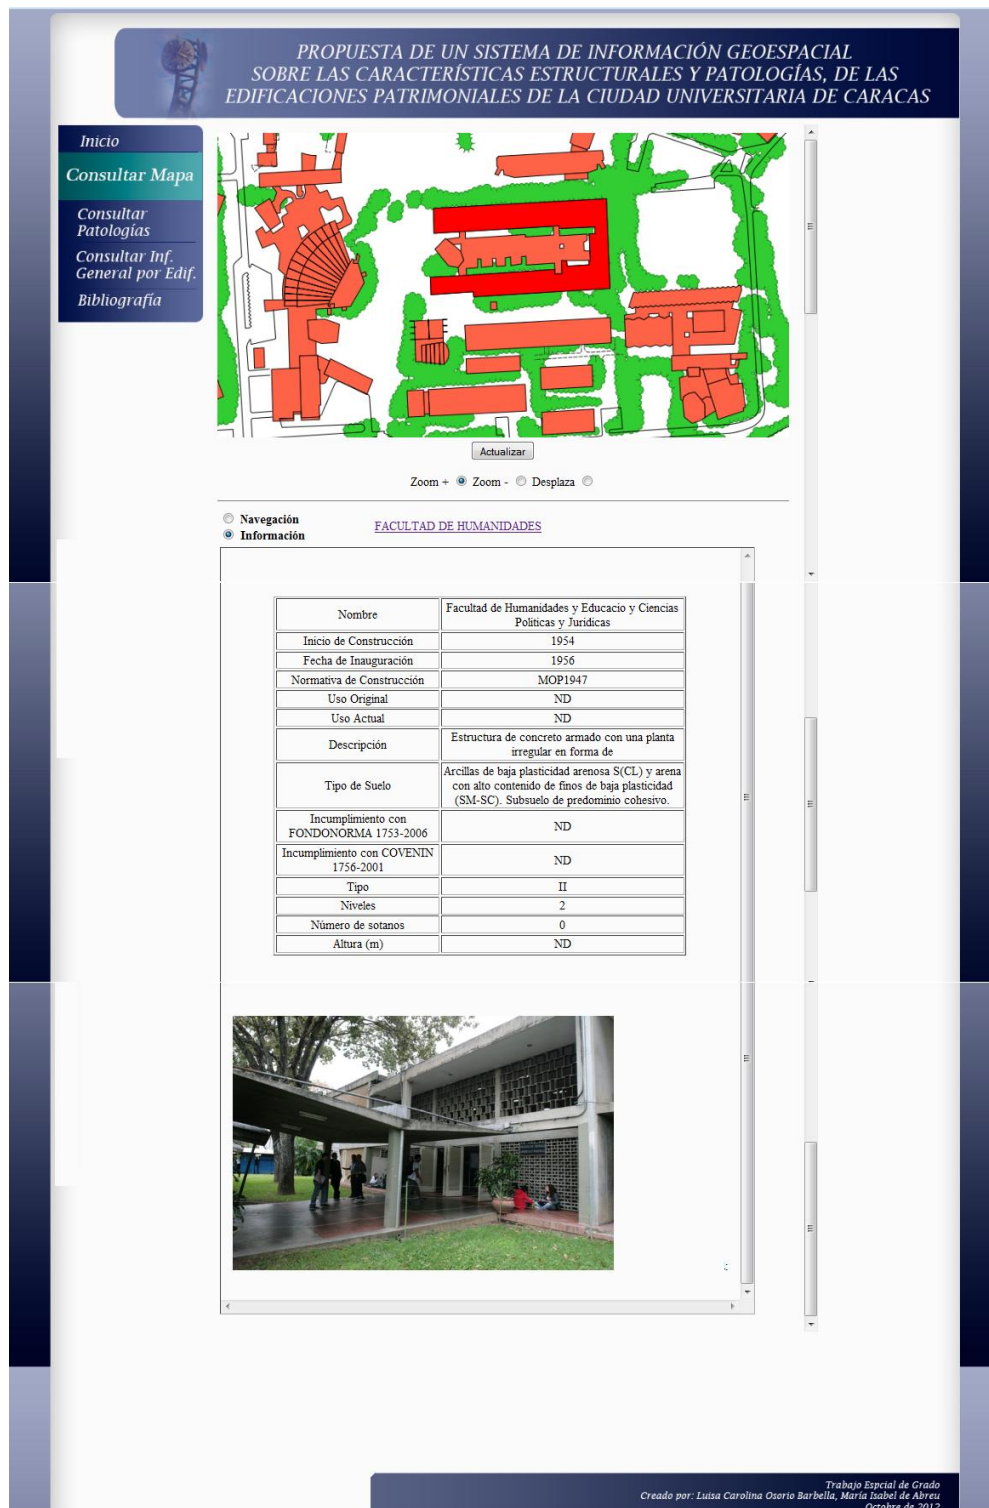
Imagen 20. Ventana descripción mapa

Al seleccionar sobre el nombre del edificio, aparece toda la información disponible y una imagen del mismo (Imagen 20).

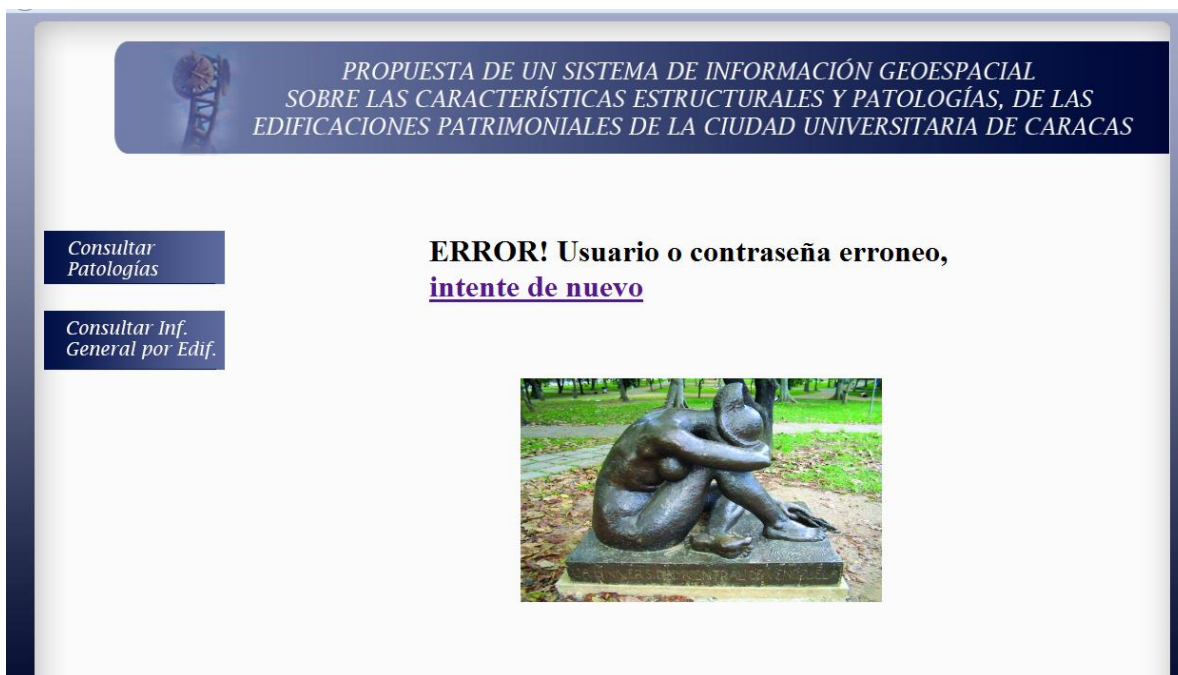
Imagen 31. Acceso denegado zona administración

En la zona de administración se la ventana inicial presenta dos casillas de verificación de datos donde se debe introducir el nombre de usuario y contraseña (Imagen 30), en caso de ser errónea es denegado el acceso y envía a una página donde se muestra el error (Imagen 31), en caso de ser correcta permite el acceso a la siguiente página donde se presentan las siguientes opciones:

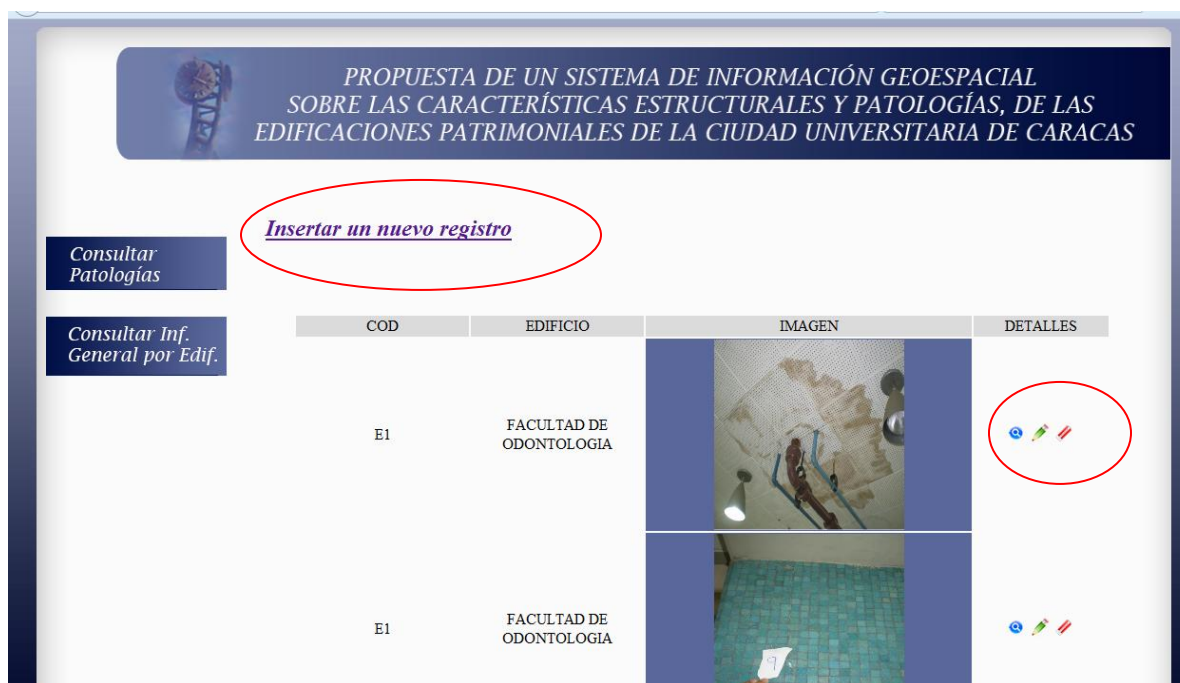
Imagen 32. Administrar patologías

Al seleccionar esta opción se abre una ventana donde aparecen todas las patologías en una tabla, con la siguiente información: Código, Edificio, Imagen y Detalles. En la columna de detalles aparecen tres iconos, al seleccionar el primero se podrán conocer los detalles de esa patología. Al seleccionar el segundo, el cual es la imagen de un lápiz, se tiene acceso a una ventana donde es posible modificar dicha patología, y por ultimo al seleccionar la imagen del borrador es

posible borrar la patología. Todos los cambios que se produzcan serán realizados automáticamente en la base de datos. En la parte superior de la tabla se presenta un link para insertar una nueva patología (Imagen 32).

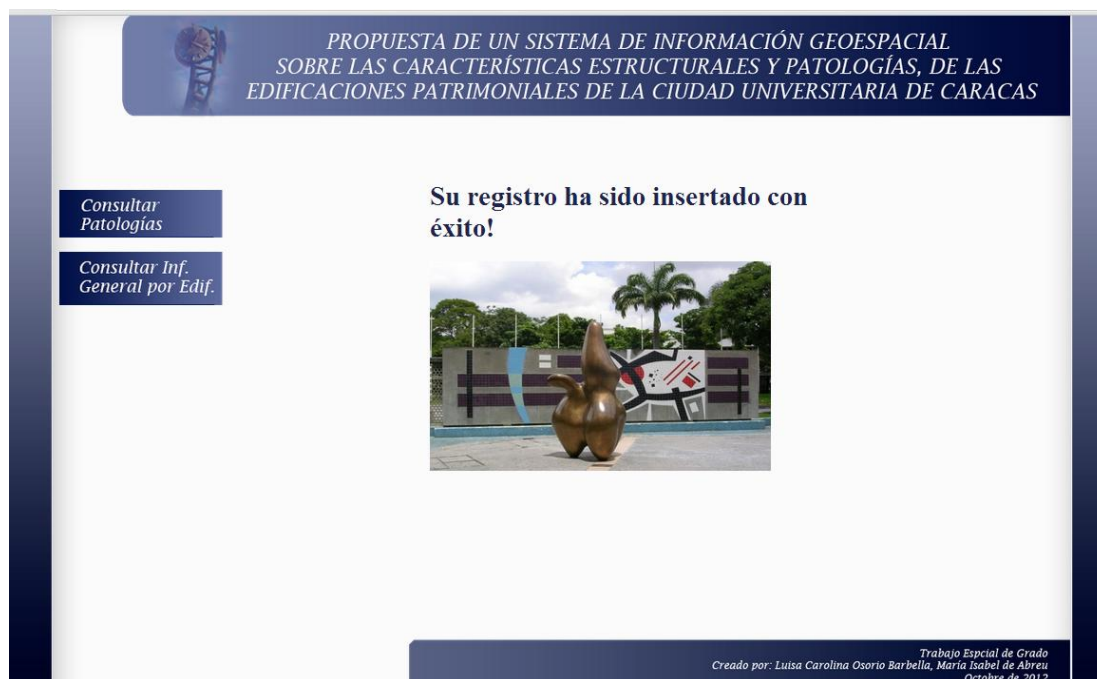
Imagen 34. Registro insertado

Una vez insertado el registro aparece una ventana donde indica si se ha insertado el registro con éxito (Imagen 34).

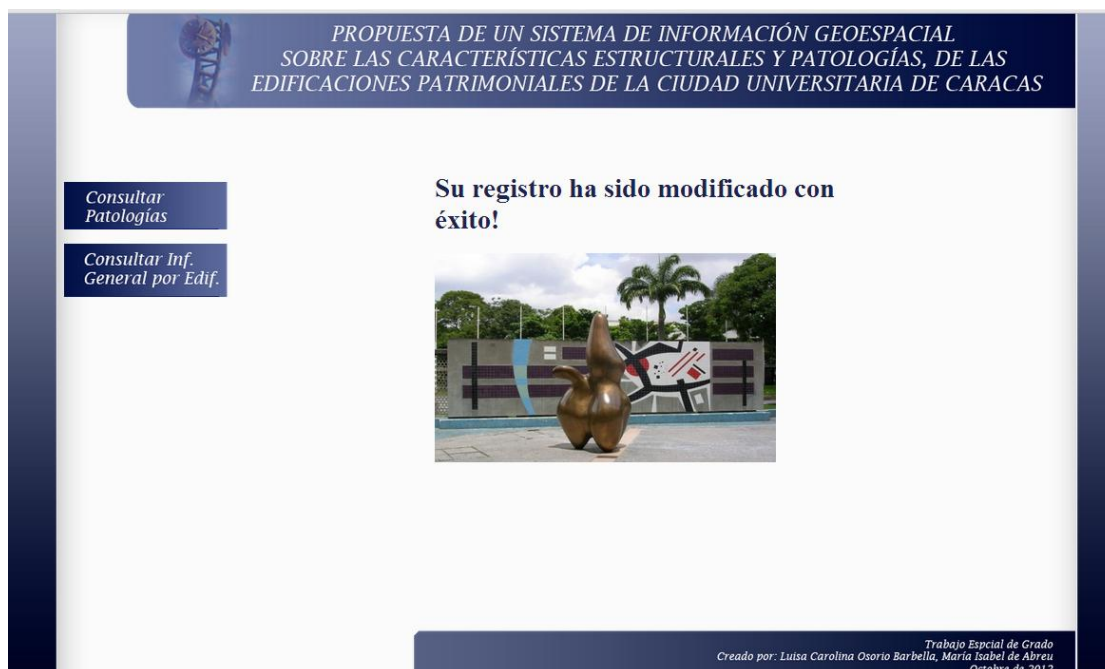
**Imagen 36. Registro modificado**

Para la modificación de registros se colocó de ejemplo el edificio de la Facultad de Odontología (Imagen 35). Luego de ser insertado el registro aparece una ventana donde indica si dicho registro ha sido insertado con éxito (Imagen 36).

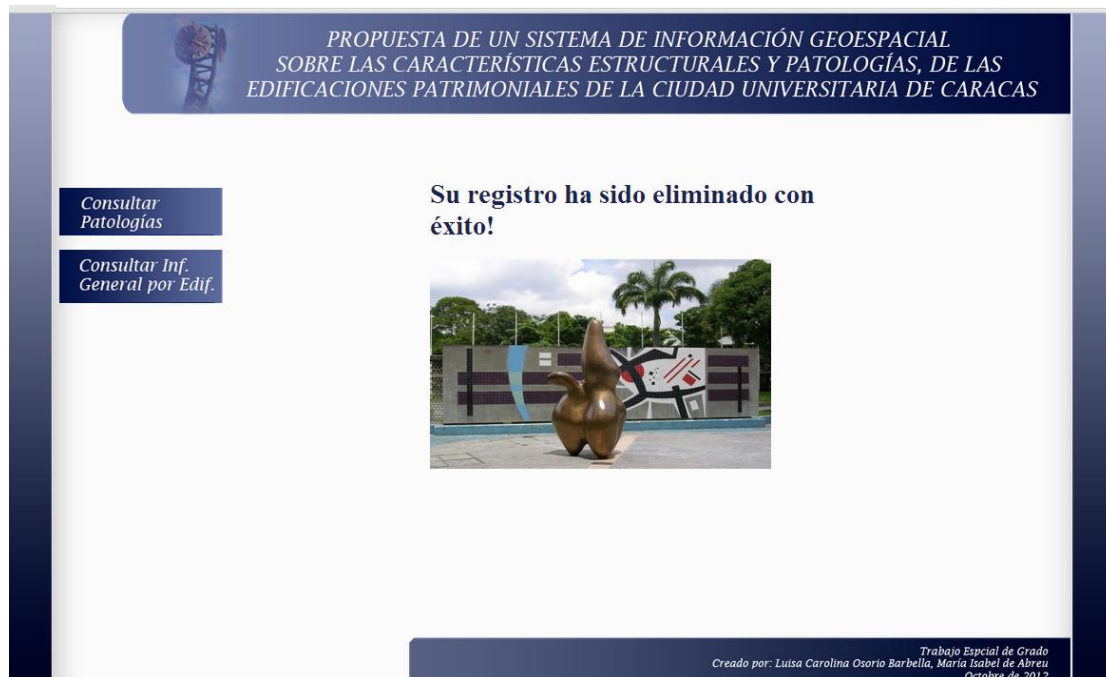
Imagen 37. Eliminar registro

Para la eliminación de registros solo aparece una ventana indicando cuando el registro ha sido eliminado (Imagen 37).

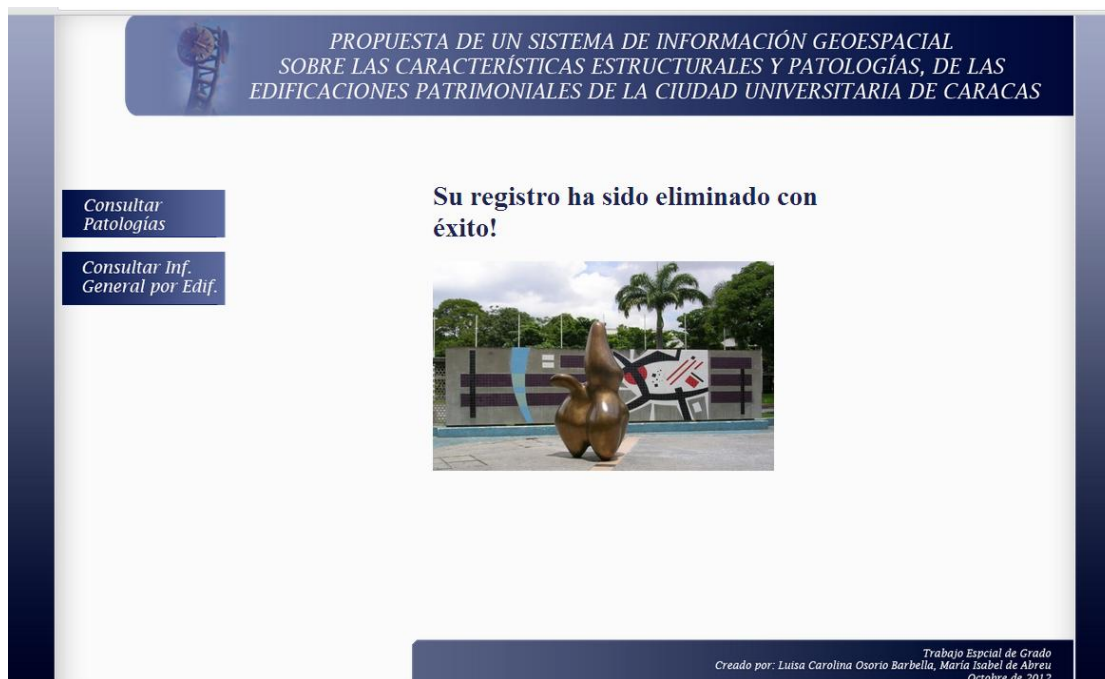
Imagen 40. Eliminar edificio

Para la eliminación de registros solo aparece una ventana indicando cuando el registro ha sido eliminado (Imagen 40).
