ESTUDIO GEOFÍSICO DE GPR PARA LA UBICACIÓN DE TUBERÍAS DE GAS Y AGUA

GEOPHYSICAL STUDY OF GPR FOR THE LOCATION OF WATER AND GAS PIPES

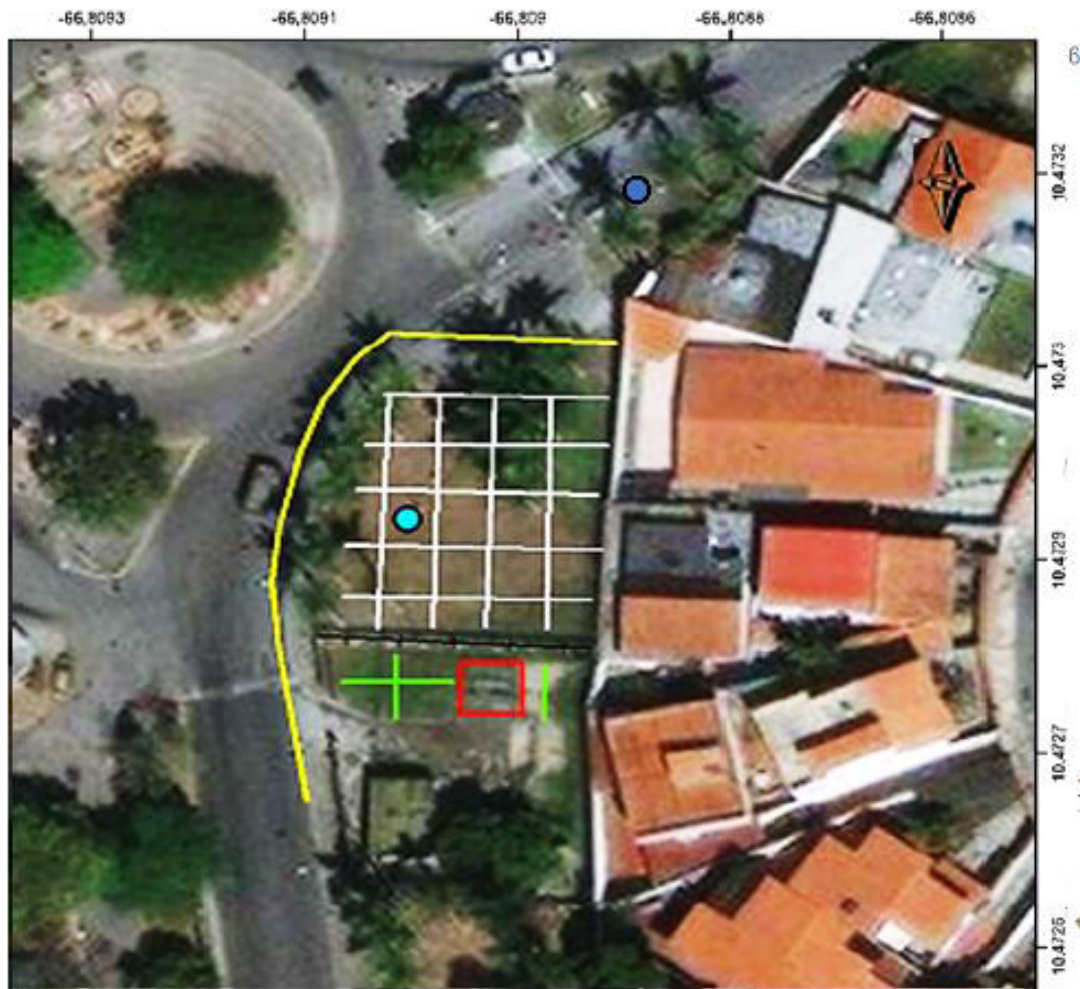
Figura 2. Ubicación de los perfiles electromagnéticos elaborados. Las líneas blancas, verdes y amarillas corresponden a los perfiles electromagnéticos. El recuadro rojo representa la ubicación de la instalación de gas. La esfera azul claro indica la ubicación de la tanquilla de la tubería de Hidrocapital. El punto azul oscuro con contorno negro es la ubicación prevista para la perforación.

El diseño de la adquisición constó de 9 perfiles dispuestos en forma de mallado, 4 longitudinales y 5 transversales, con un espaciamiento de 5 m entre ellos y longitudes que varían desde 19 a 25 m. Adicionalmente, se realizaron 3 perfiles en zonas adyacentes, de manera de contar con puntos de control al momento de realizar las interpretaciones (Figura 2).

En L2 también se pudo apreciar una anomalía a los 18 m, que se relacionó con la continuidad de la tubería que se observó en L1 (cuadro amarillo). Por otra parte, en los perfiles L2, L3 y L4 coinciden ciertas anomalías (cuadros rosados) entre los 0 y 3 m de distancia desde su origen, las cuales están relacionadas a elementos estructurales, debido a la cercanía de los extremos iniciales de los perfiles con una pared de concreto identificada en la [Figura 2](#).
