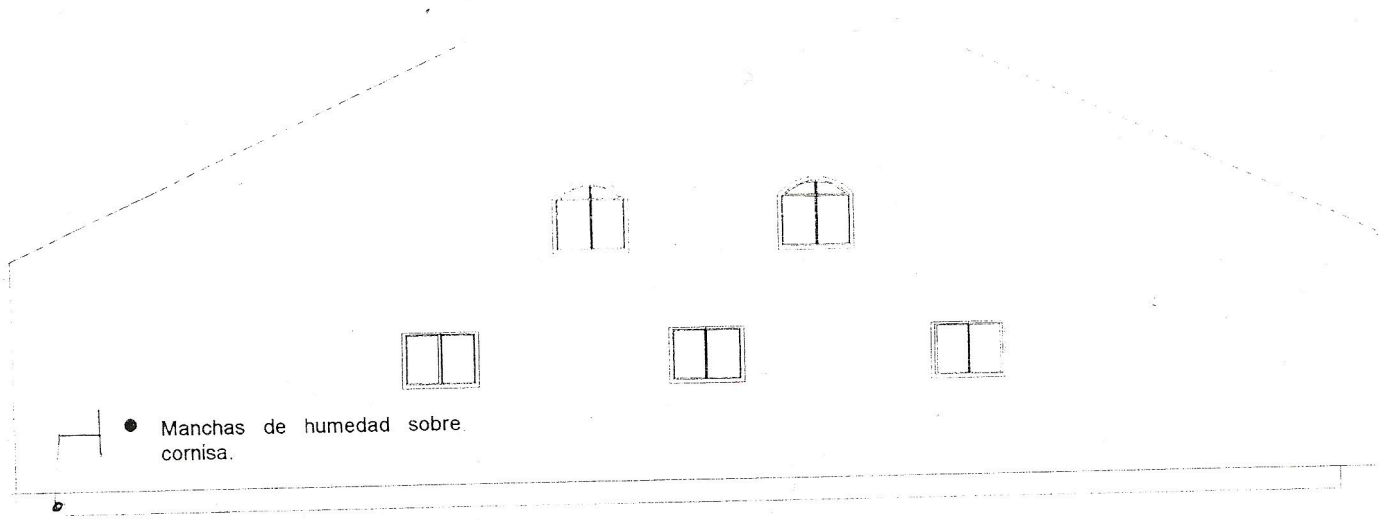
Manchas de humedad sobre cornisa.

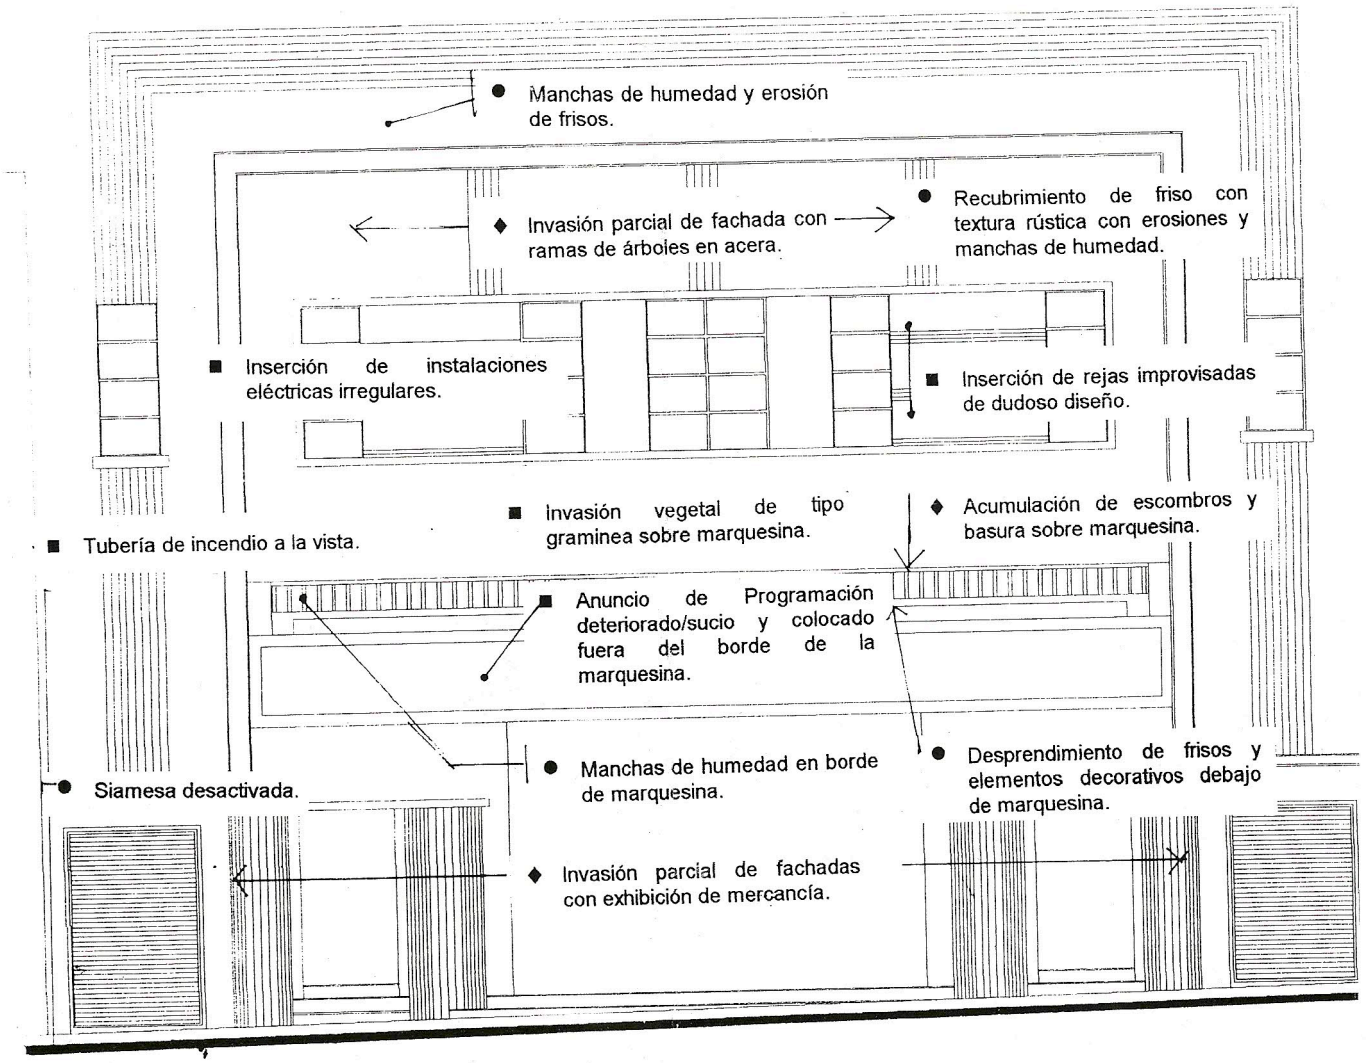
Manchas de humedad y erosión de frisos.
Invasión parcial de fachada con ramas de árboles en acera.
Recubrimiento de friso con textura rústica con erosiones y manchas de humedad.
Inserción de instalaciones eléctricas irregulares.
Inserción de rejas improvisadas de dudoso diseño.
Invasión vegetal de tipo graminea sobre marquesina.
Acumulación de escombros y basura sobre marquesina.
Tubería de incendio a la vista.
Anuncio de Programación deteriorado/sucio y colocado fuera del borde de la marquesina.
Manchas de humedad en borde de marquesina.
Desprendimiento de frisos y elementos decorativos debajo de marquesina.
Siamesa desactivada.
Invasión parcial de fachadas con exhibición de mercancía.
