TRABAJO ESPECIAL DE GRADO

DIAGNÓSTICO DE PATOLOGÍAS ESTRUCTURALES Y NO ESTRUCTURALES EN NUEVE (9) EDIFICACIONES DE LA CIUDAD UNIVERSITARIA DE CARACAS

Ingeniero Civil

Caracas, 2009

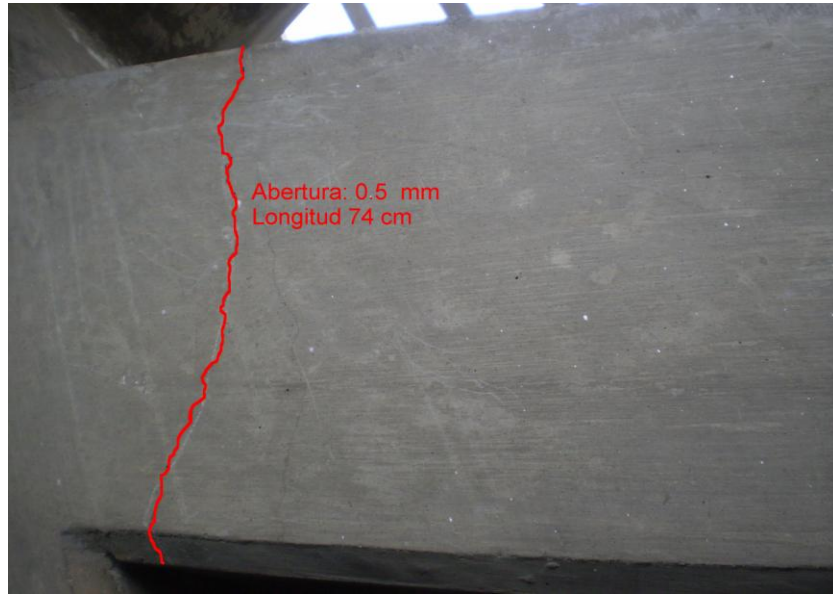
La escalera de circulación principal del edificio se observó en buen estado general, los topes de granito de acabado en los escalones se observaron fracturados. La escalera de emergencia ubicada cerca de la entrada Norte se observó con grietas en la viga inclinada de planta baja (Foto 4.1.5).

Foto 4.1.5. Fisura en viga inclinada de la escalera.

Con el uso del fisurómetro se logró obtener la abertura de la grieta ubicada en el elemento inclinado de la escalera de emergencia la cual es de 0,5 mm con una longitud total de 74 cm. (Foto 4.1.5)

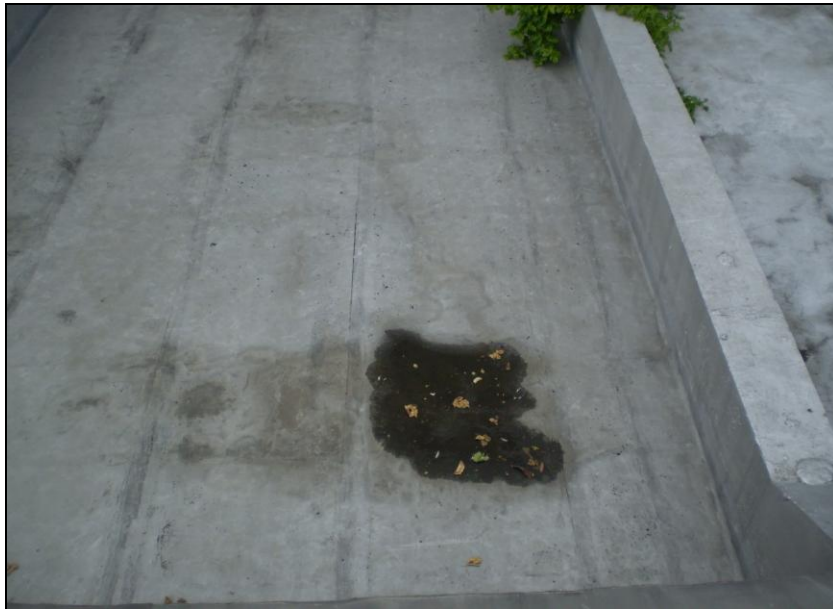
Fue visitada la azotea de la biblioteca de la escuela para chequear los drenajes de la misma y la posible existencia de pozos de agua acumulada que pudiesen ocasionar las filtraciones observadas en el techo del lugar, se lograron observar manchas en el acabado de la impermeabilización que indican la formación de pozos de agua en la zona (Foto 4.1.8), se constató una gran masa de agua acumulada en la zona Este del techo de la biblioteca donde comienza el techo con pérgolas (Foto 4.1.9) lo cual aparte de generar posiblemente las eflorescencias observadas en la parte interna del lugar (Foto 4.1.10) genera un peso extra significativo no contemplado en los cálculos, lo cual afecta la condición estructural de los elementos involucrados.

Foto 4.1.8. Formación de pozos en la azotea.

Estos pozos de agua se forman debido a pendientes incorrectas en la azotea, lo cual provoca que el agua no corra hasta los drenajes previstos. Son numerosas las zonas internas de la biblioteca las que se muestran afectadas por el problema.

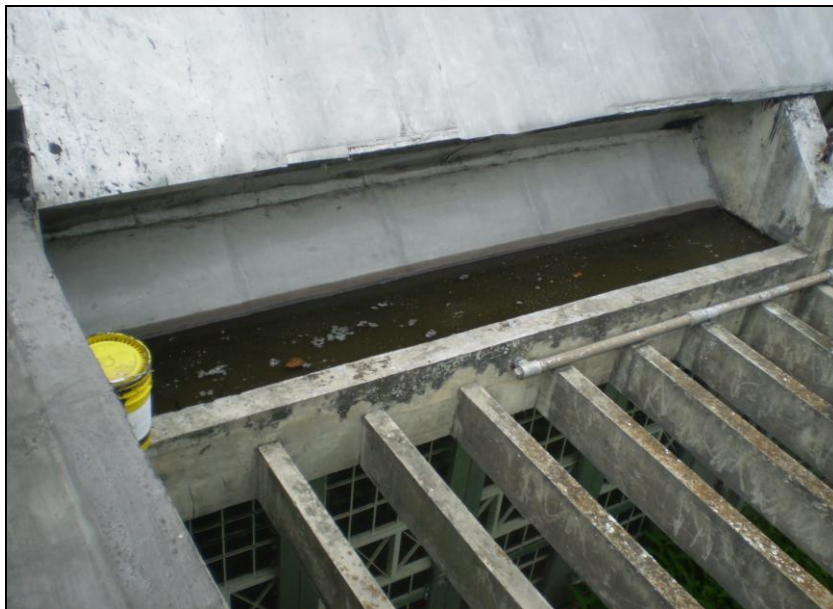
Foto 4.1.9. Masa de agua acumulada en el techo de la biblioteca.

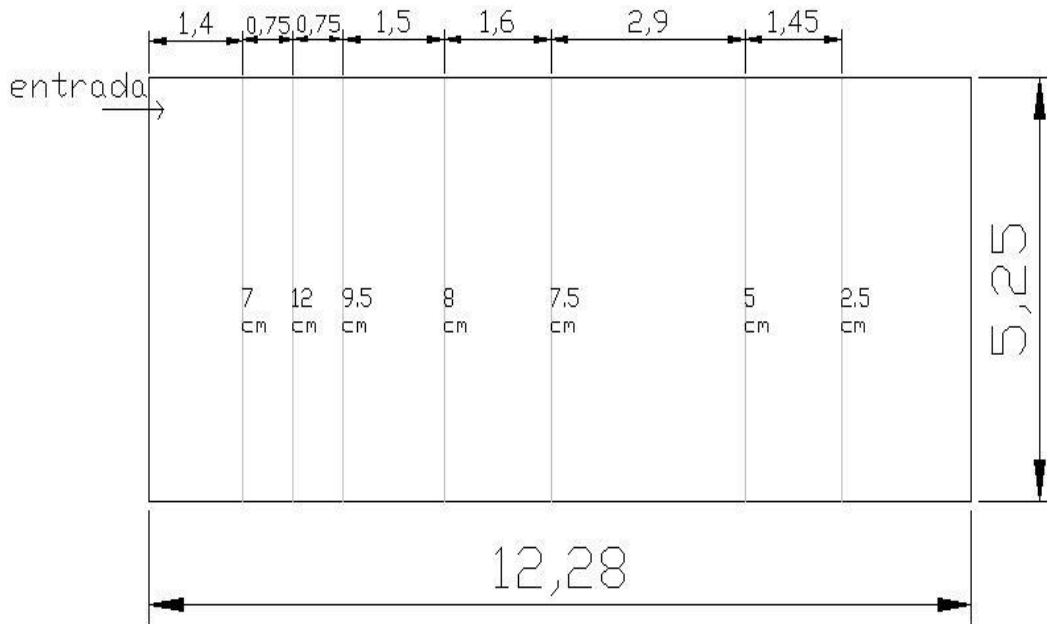
LOSA DE ENTRADA FACULTAD DE FARMACIA

Se observó críticamente flectada la losa en la sala de entrada por el lado Norte del edificio, asimismo la losa de techo del mismo sitio presenta agrietamientos producto de corrosión del acero de refuerzo, quedando el mismo a la vista. (Foto 4.1.3).

Figura 4.1.1: Esquema de la losa flectada en la sala de entrada.

La figura 4.1.1 muestra como la losa presenta mayores deflexiones en la zona más cercana al pórtico de entrada del edificio.

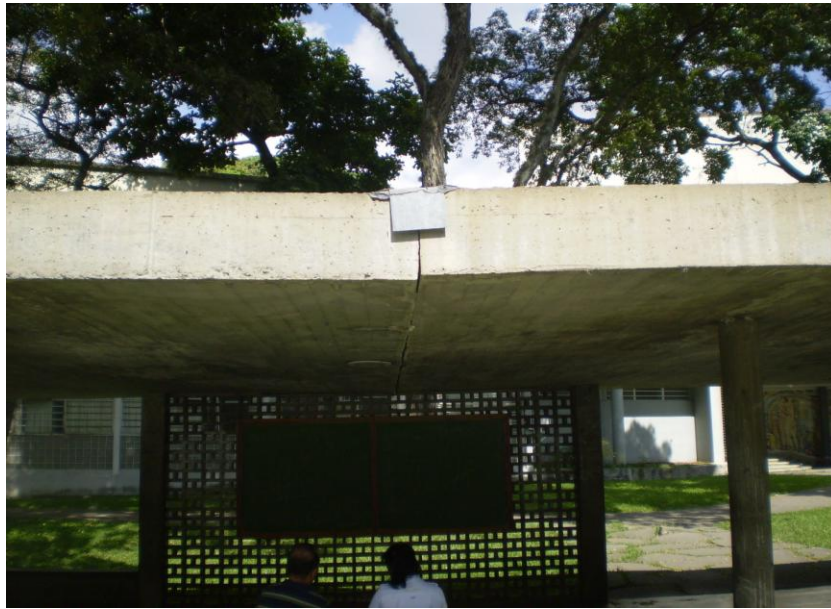
El segundo tipo de daños se refería a una deflexión de la losa en la junta en los voladizos, donde se unen dos segmentos de losa. En este caso se midieron las flechas de ambos lados del volado así como las fisuras presentes en los apoyos. Se determinó que la flecha presente en el elemento sobrepasaba los límites establecidos por la norma y que la misma se debía a la ausencia de acero de refuerzo superior en la losa.

Foto 4.2.5. Deflexión de la losa en los volados.

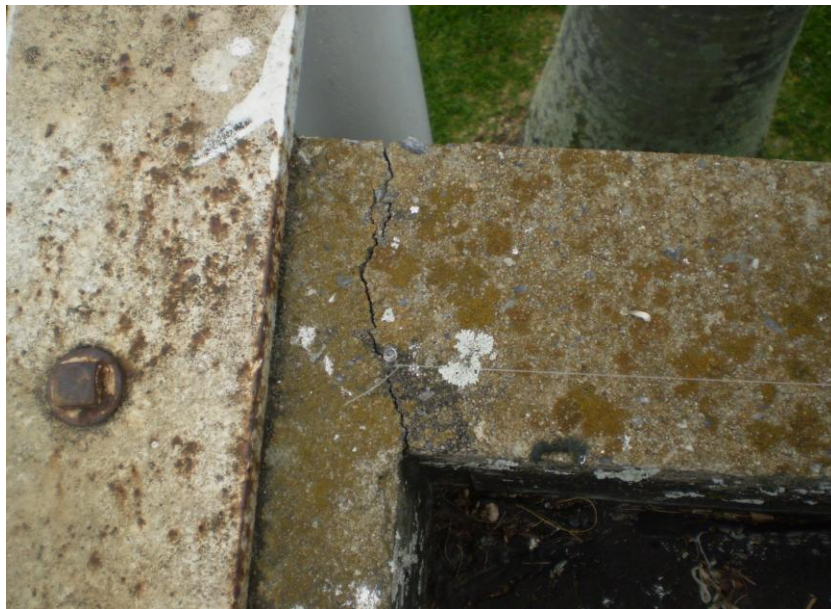
Foto 4.2.6. Fisura en la losa a la altura del apoyo.

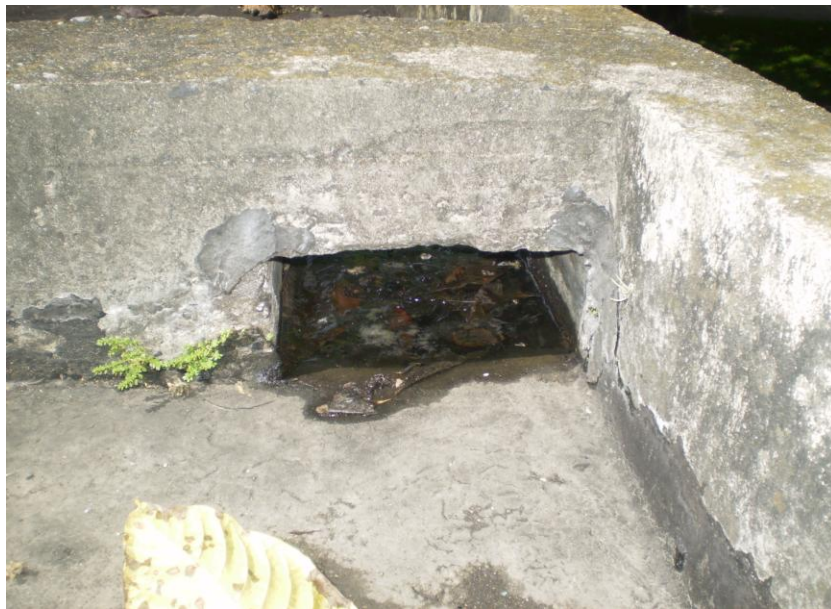
Foto 4.2.9. Drenaje Obstruido.

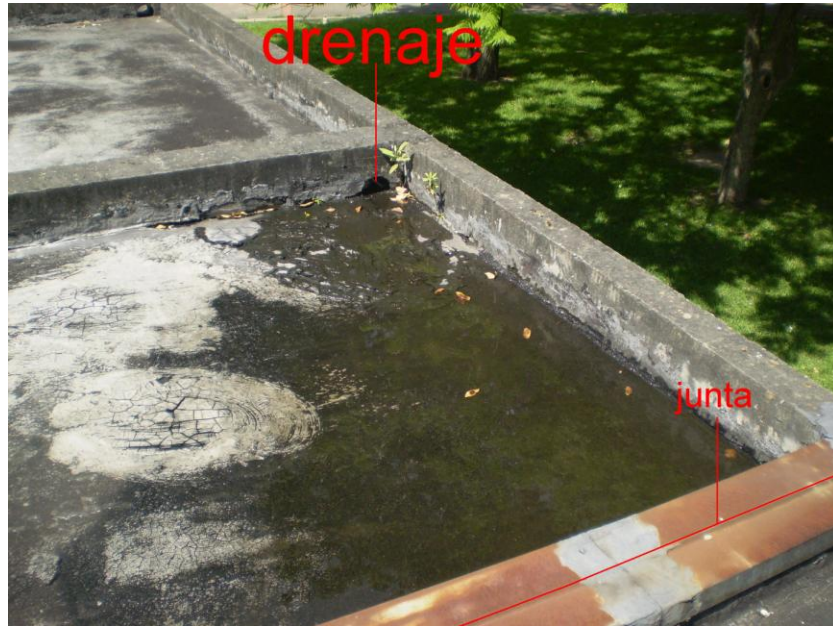
En cuanto al estado de la parte superior del techo, se observó que la impermeabilización presenta un avanzado deterioro, presentando incluso desprendimientos importantes del acabado en ciertas zonas (Foto 4.2.8). Además de esto la mayoría de los drenajes están obstruidos por material vegetal (Foto 4.2.9) impidiendo el correcto drenaje del agua del techo lo cual ocasiona la formación de pozos. Además de esto, en la zona cercana a los volados, debido a la deflexión presentada por los mismos, la pendiente de drenaje de ha invertido, acumulándose el agua en la zona de la junta, causa de que esta zona sea especialmente afectada por las filtraciones (Foto 4.2.10)

Foto 4.2.10. Formación de pozos por cambio de pendiente.

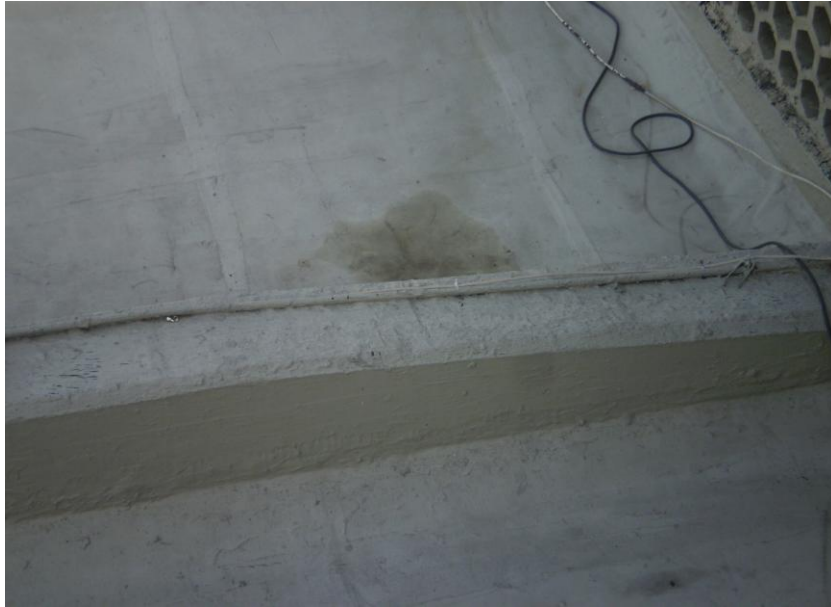
Foto 4.3.4. Formación de pozos en zonas localizadas.

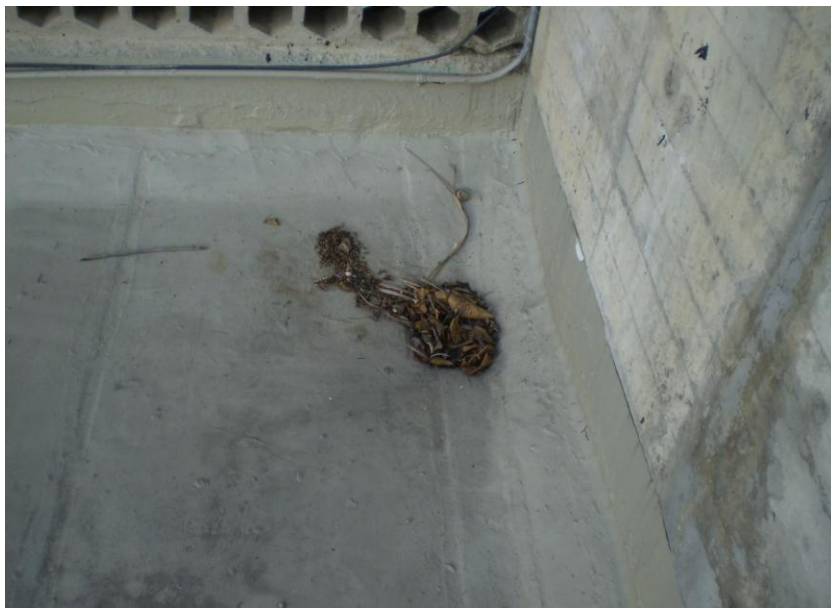
Foto 4.3.5. Acumulación de hojas obstruyendo el drenaje.

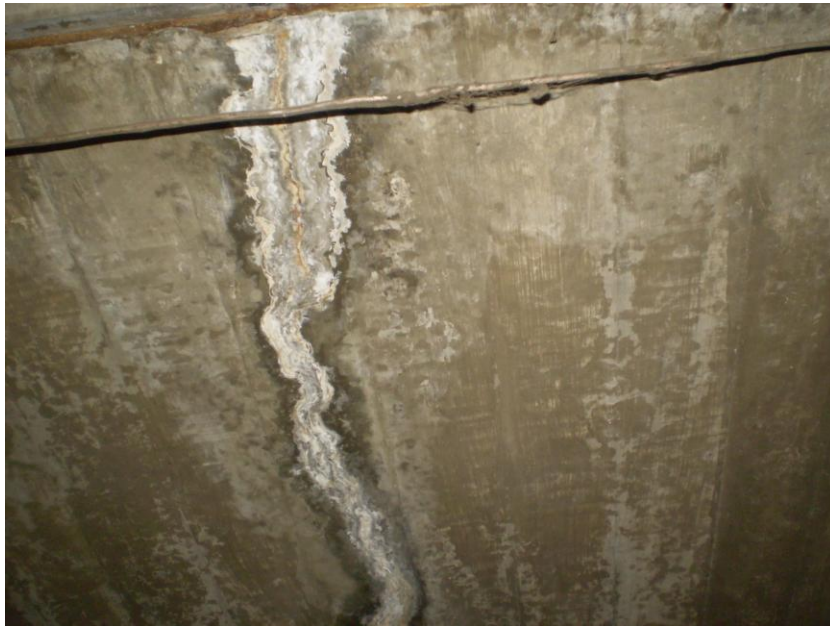
Durante el levantamiento fotográfico se observó que los problemas que presentaba la losa de techo incluían pérdida del recubrimiento, acero de refuerzo expuesto (foto 4.3.6) eflorescencias y manchas de filtraciones

Foto 4.3.8. Evidencia de filtraciones en la losa de techo.

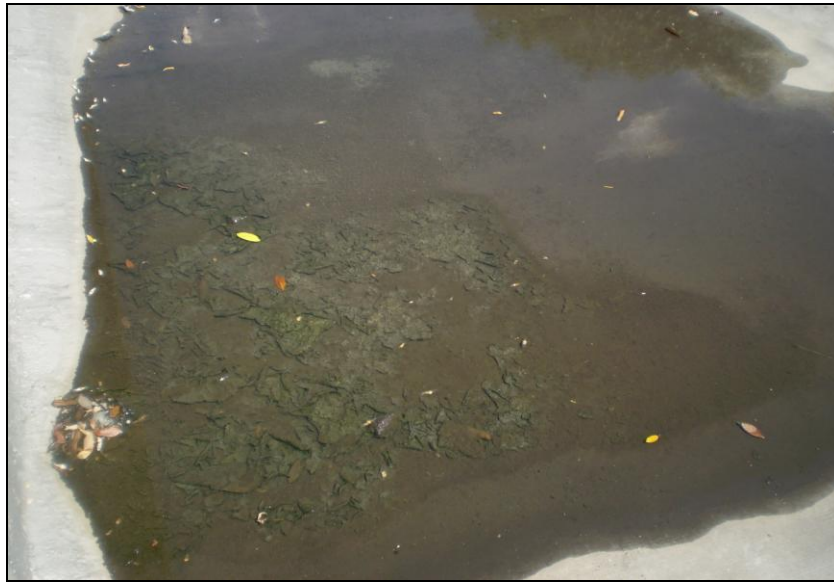
Foto 4.4.5. Agua estancada en la azotea del módulo de escaleras.

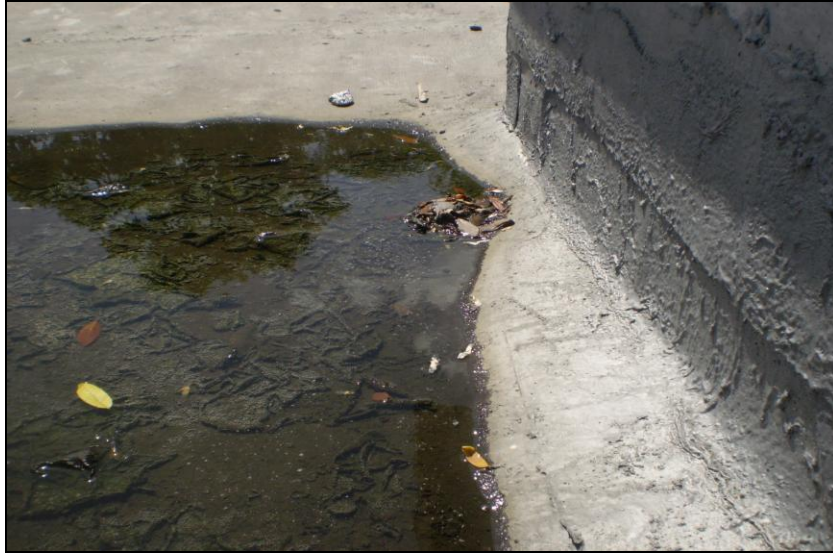
Se realizó una revisión de las pendientes en las azoteas del edificio las cuales resultaron correctas tanto en la azotea principal como en la azotea del módulo de escaleras, estando los drenajes obstruidos en este último caso, justamente donde se observó el agua estancada y las eflorescencias internas (Foto 4.4.7)

Foto 4.4.7. Formación de pozos debido a drenaje obstruido

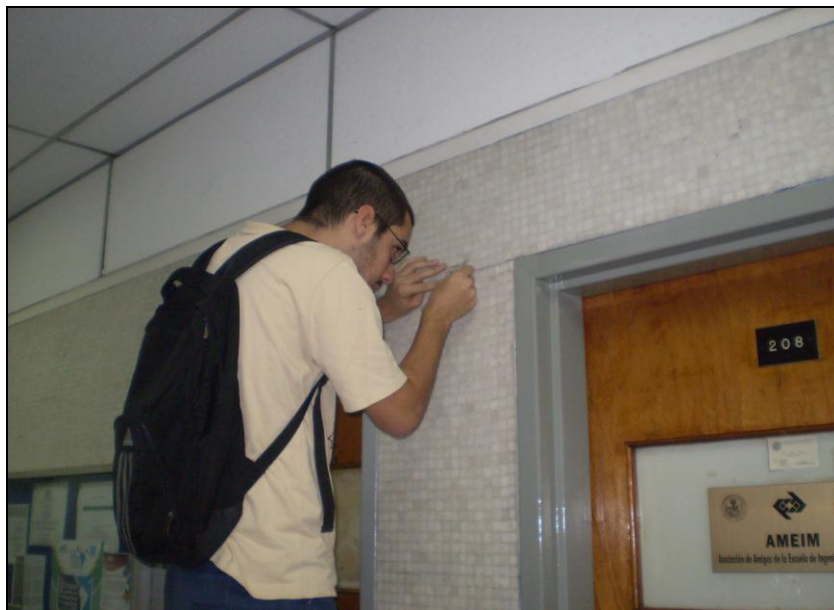
Foto 4.4.14: Proceso de medición de grietas

El edificio posee un número considerable de grietas, sobre todo en el área del pasillo principal, los valores registrados arrojan grietas con más de 2 mm de abertura.

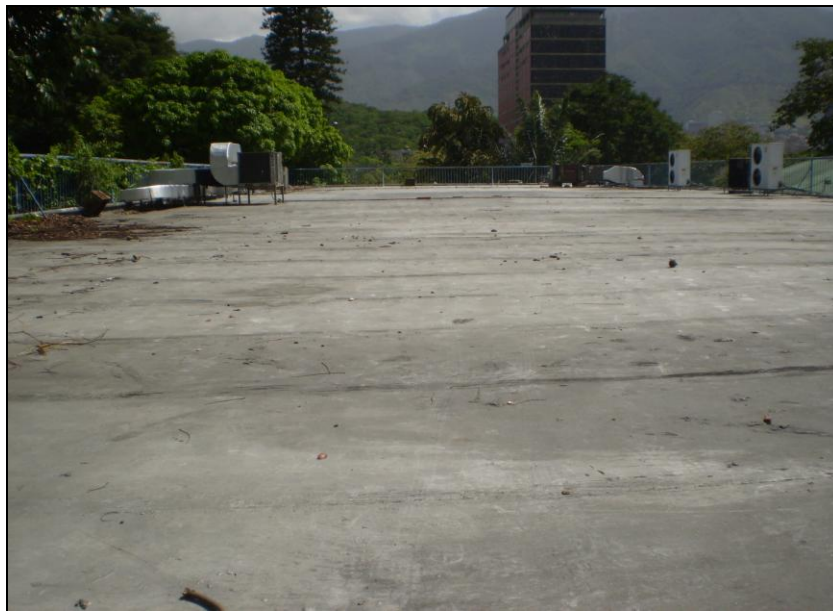
En comparación con los estudios realizados desde 1989, el edificio no posee cambios satisfactorios significativos, los problemas de agrietamientos entre la rampa de la escalera y la losa de entrepiso persisten. Las eflorescencias y filtraciones en la losa continúan, esto último ocurre en la zona de la azotea de las escaleras, puesto que la azotea del cuerpo principal fue renovada en acabado impermeabilizante (Foto 4.4.15)

Foto 4.4.15: Azotea cuerpo principal del edificio

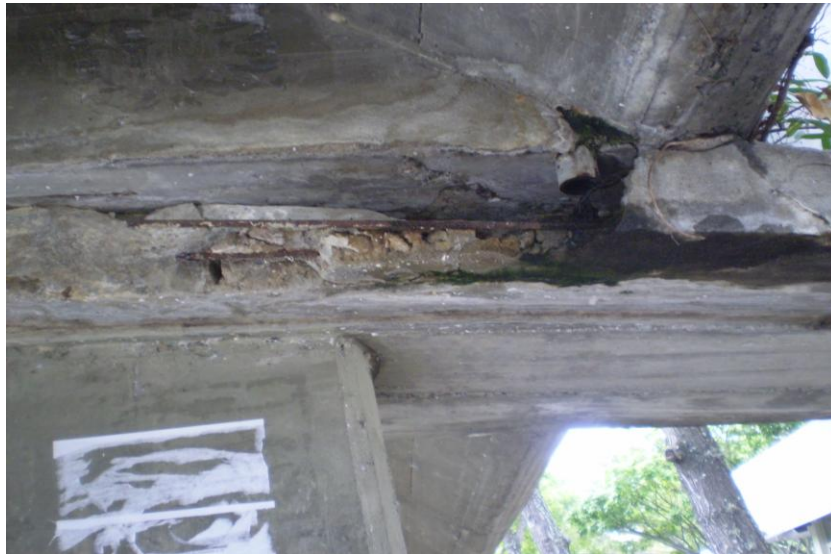
Foto 4.5.2. Desprendimiento del elemento de drenaje adosado a la viga

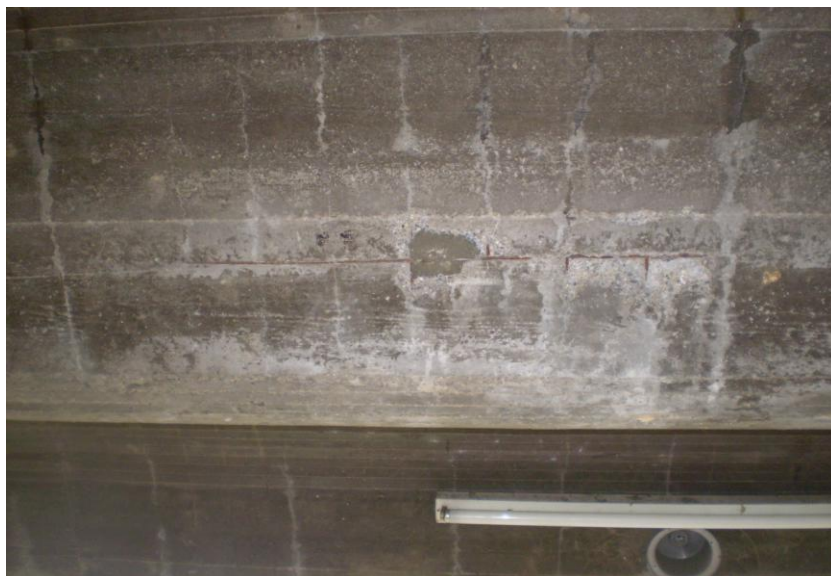
Se observó una ligera pérdida de recubrimiento y armadura expuesta en la zona central de la losa (foto 4.5.3).

Foto 4.5.3. Armadura expuesta en la losa.

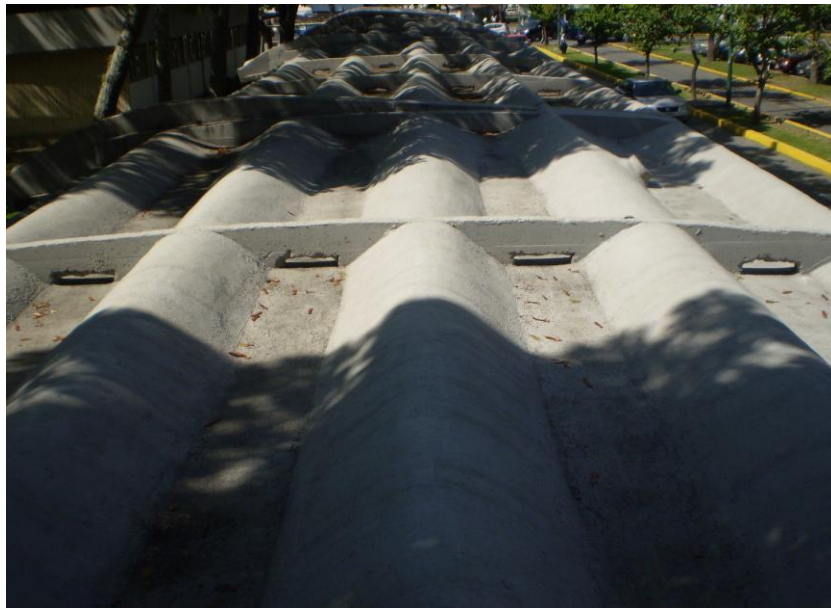
Foto 4.5.6. Buen estado de la impermeabilización.

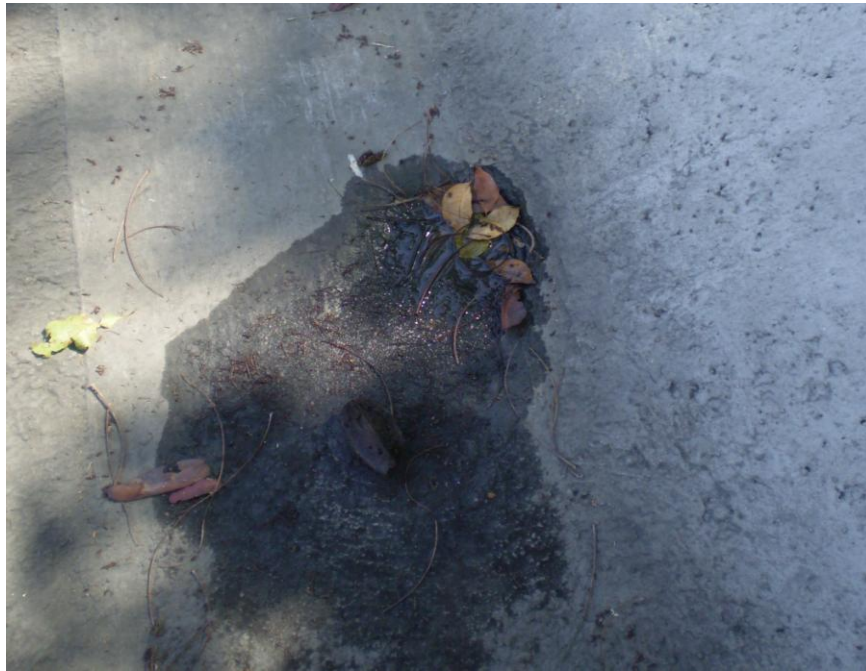
Foto 4.5.7. Drenaje obstruido por vegetación

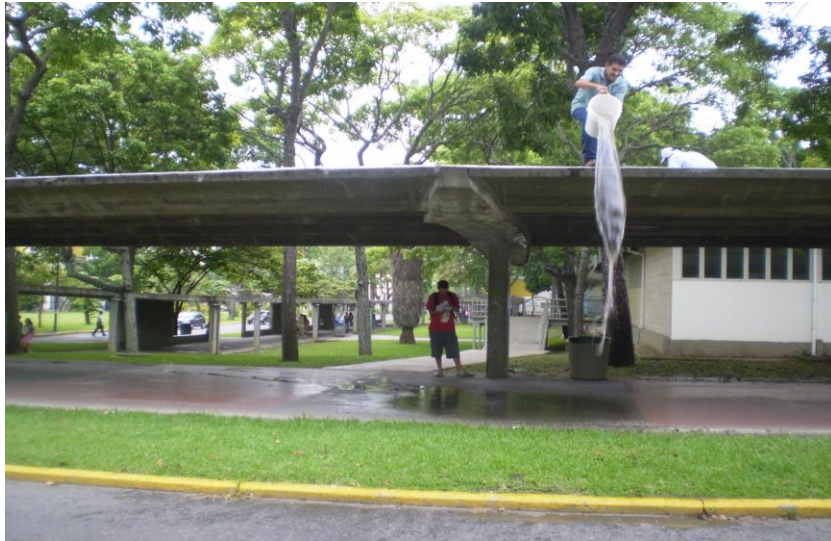
- La estructura es incapaz de drenar eficientemente grandes cantidades de agua formándose pozos en los canales de la misma (Foto 4.5.5) debido a que la mayoría de los drenajes se encuentran parcialmente obstruidos y no tienen sección suficiente, siendo necesario evacuar el agua del techo con baldes cuando ésta se acumula (foto 4.5.8) .

Foto 4.5.8. Evacuación del agua con baldes.

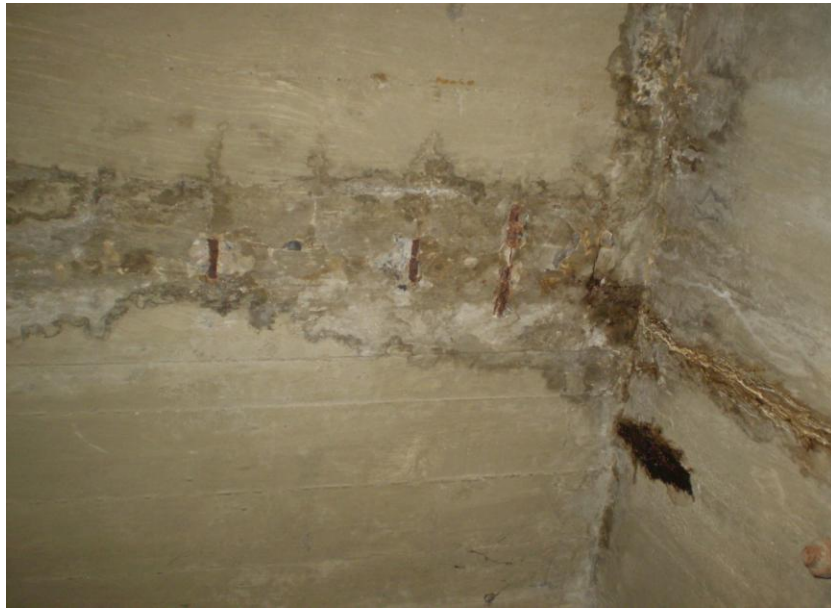
Además de esto, se observaron problemas de filtraciones en el acabado de techo de la zona de iluminación del Aula Magna (fotos 4.6.8 y 4.6.9), el cual es parte del sector 2 del techo.

Foto 4.6.8. Filtraciones en la zona de iluminación del Aula Magna

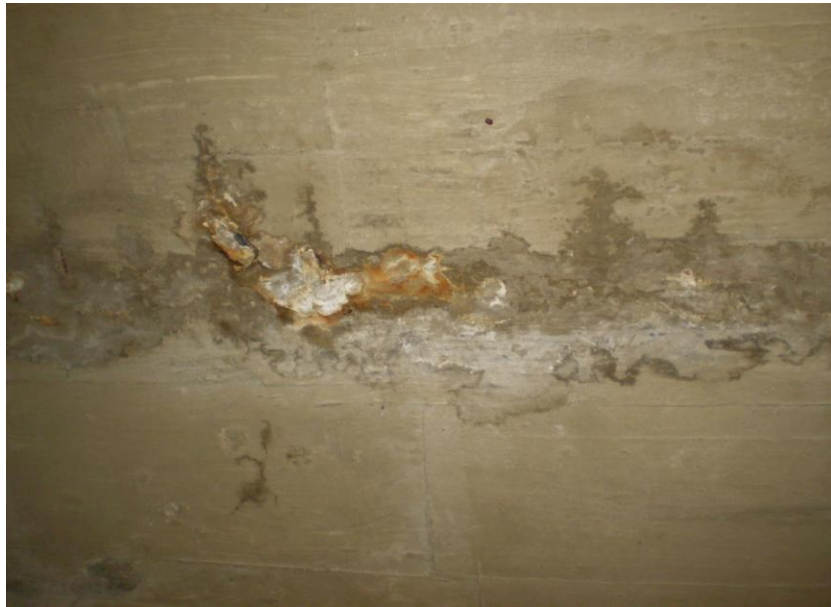
Foto 4.6.9. Eflorescencias y filtraciones en la zona de iluminación del Aula Magna

A pesar de que no fue posible acceder a la azotea del sector 2, nos fue informado por un personal del Aula Magna que cuando se renovó la impermeabilización del sector 1, a mediados de la década de 1990, también se realizó la renovación de la del sector 2, por ende se saca la misma conclusión que en la caso anterior de que los problemas son debidos a filtraciones pasadas, pero que los mismos no han sido reparados.

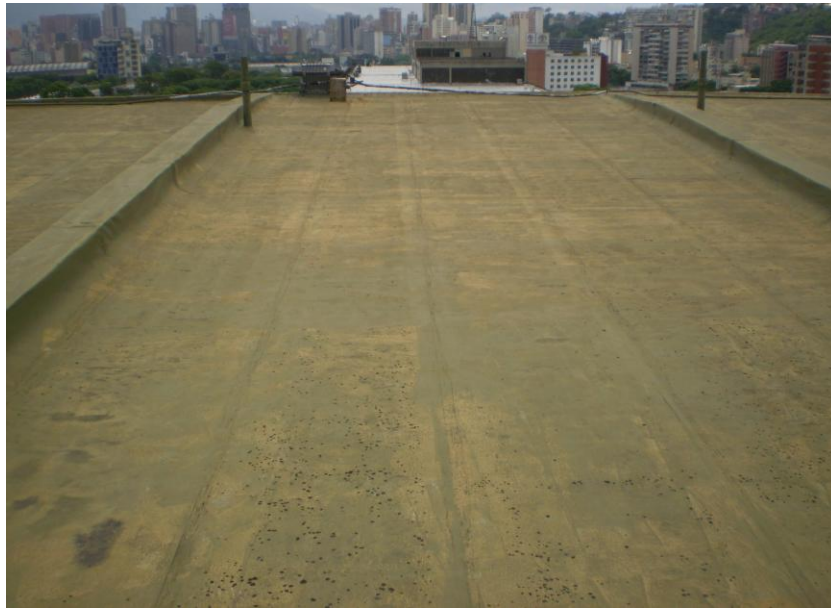
En el caso de las azoteas, fue otorgado un permiso por la Prof. Yolanda Osorio, para el momento la Directora de la Escuela de Odontología para visitar la azotea de la torre, sin embargo la azotea del anexo de triaje no fue posible observarla. En el caso de la azotea de la torre, se observó un acabado de impermeabilización de manto asfáltico y pintura impermeabilizante verde (foto 4.7.4), el cual a pesar de que aun no presentaba desprendimientos ni fisuras significativas, se observaba bastante antiguo, lo cual fue posteriormente confirmado por la Profesora Osorio, quien afirmó que se encuentran en trámites de renovar dicho acabado. En cuanto a las pendientes se observó que el agua fluye correctamente hacia los drenajes siendo la formación de pozos prácticamente nula excepto por ciertos equipos de aire acondicionado que gotean constantemente (foto 4.7.5). Se observó que ninguno de los drenajes presentaba obstrucción.

Foto 4.7.4 Estado actual de la azotea.

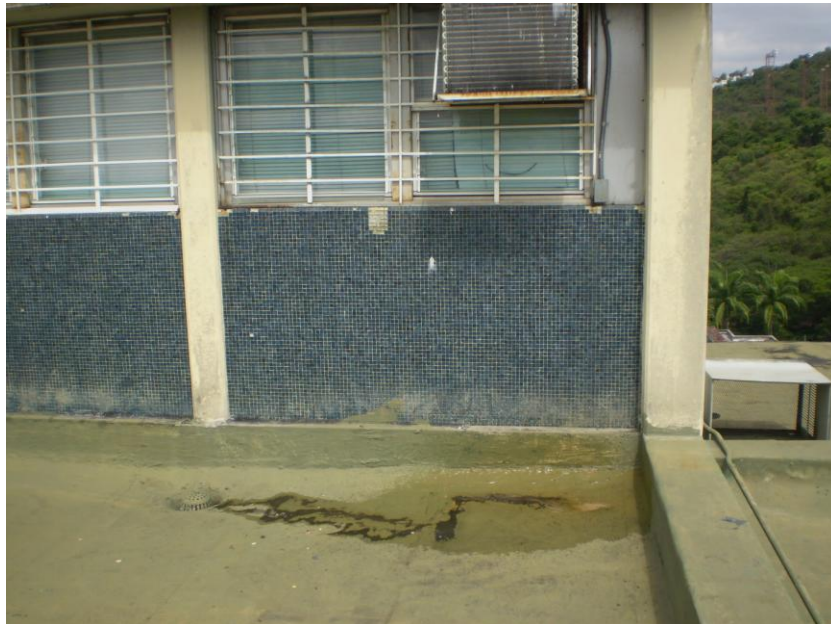
Foto 4.7.5. Formación de pozos debido a goteo del aire acondicionado

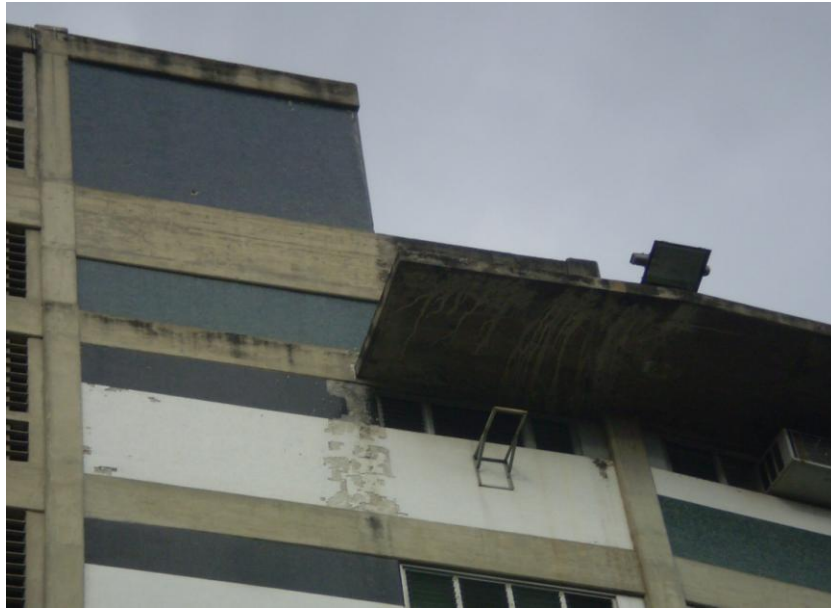
Foto 4.7.6. Desprendimiento localizado del mosaico vitrificado.

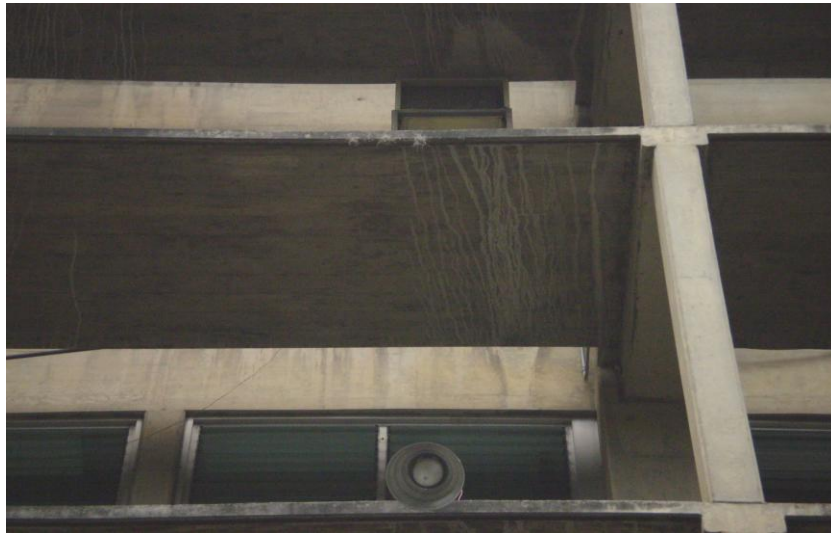
Foto 4.7.7. Manchas en el antepecho debido al goteo de equipos de aire acondicionado

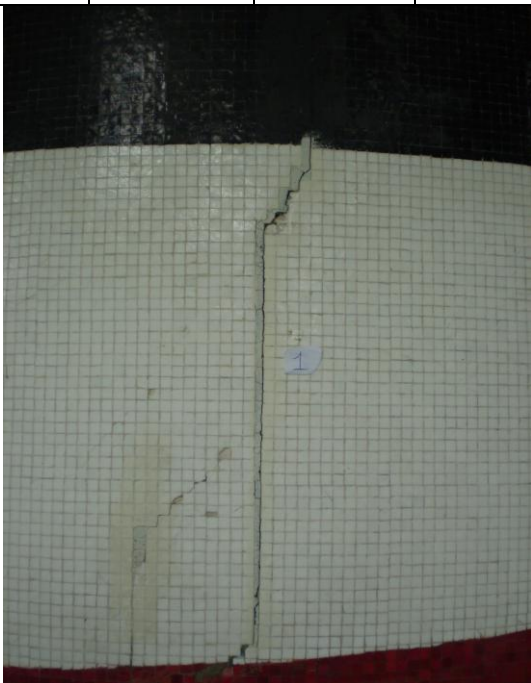
Foto 4.7.8. Grieta 1

CARACTERIZACIÓN DE GRIETAS						
Facultad de Odontología					Fecha de medición 21-07- 2009	
Grieta	Localización	Longitud (cm)	Abertura (mm)	Orientación	Observaciones	Foto
1	Anexo de triaje	300	2,0	compuesta	45° + vertical	4.7.8
2	Anexo de triaje	226	2,0	vertical	atravesan la pared de piso a techo	4.7.9
3	Anexo de triaje	270	2,0	vertical		4.7.10
5	Anexo de triaje	70	0,8	compuesta	45° + vertical	4.7.11
7	Anexo de triaje	310	1,0	compuesta	vertical + 60° + 20°	4.7.12
8	Anexo de triaje	190	1,0	vertical		4.7.13
9	Nivel 4	70	0,6	vertical	60°	4.7.3

Todo esto, sumado al hecho que se evidencia una reparación aplicada a la grieta número 1 (Foto 4.7.8.) la cual se encuentra ya afectada de nuevo, indica que a pesar de que en el pasado estudio se determinó, mediante la colocación de pastillas, que las grietas se encontraban inactivas, existe una gran posibilidad que el problema siga presentando actividad pero que la misma no sea posible monitorearla a corto plazo o que el problema pase por períodos de actividad e inactividad intermitentemente.

Se recomienda además monitorear a largo plazo el progreso tanto de las grietas como de los volcamientos mediante la colocación de pastillas, realizando lecturas semanales o quincenales durante un período de un año, para así conocer con certeza si en efecto las grietas continuarán abriéndose o si se encuentran completamente inactivas.

Posteriormente a este monitoreo se recomienda la reparación de las grietas con un mortero de concreto y la posterior recolocación de ambos acabados, tanto la cerámica en el lado interno como el mosaico vitrificado en el lado externo.

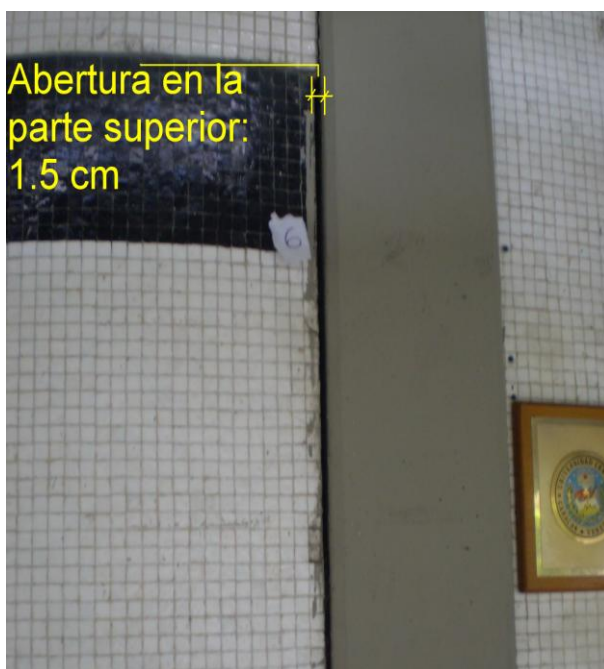
De igual manera se midió la abertura entre la pared y la columna en su parte superior, siendo ésta la parte más abierta debido a que se trata de un

Foto 4.7.14. Volcamiento pared.

La diferencia existente entre el caso de la foto 4.7.14 y el de la foto 4.7.15 es que en el segundo caso la separación entre pared y columna se evidencia a lo largo de toda la altura de la pared, mientras que en el primer caso esta separación no abarca toda la altura, lo cual indica que el segmento de pared que queda arriba de la abertura en el primer caso fue construido separadamente y no está presentando dicho problema.

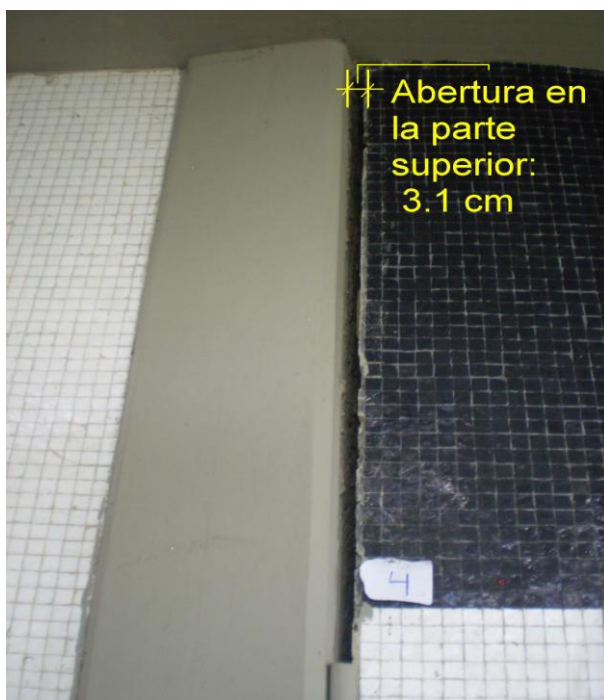
Foto 4.7.15. Volcamiento pared.

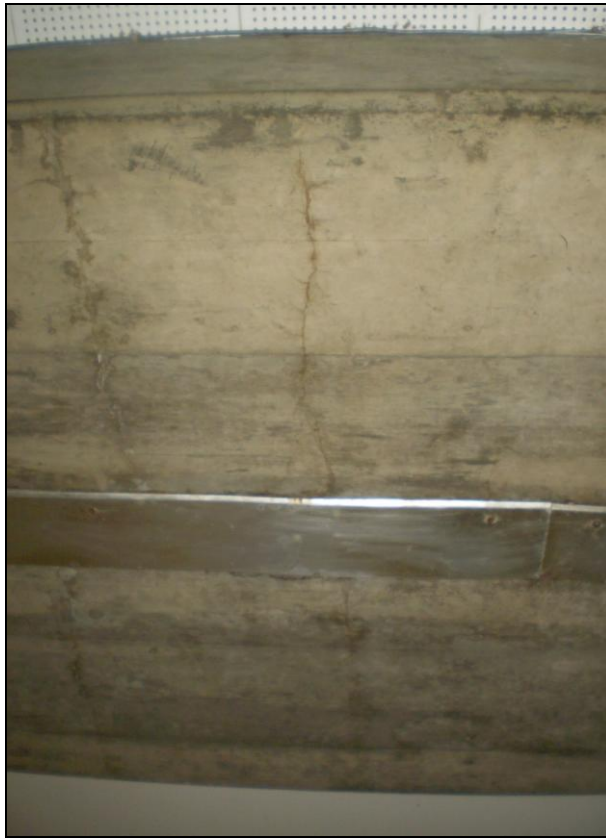
En el nivel 1, en el sector donde se encuentra la junta se observó un desnivel significativo en la losa entre los dos cuerpos del edificio (Foto 4.8.6), observando grietas y fisuras tanto en algunas zonas de la losa como en la viga de junta. (Fotos 4.8.7 y 4.8.8). La sección de la junta en el nivel de planta baja no presenta un desnivel notorio.

Foto 4.8.7: Fisuras observadas en viga de junta, nivel 1.

El desnivel entre las losas ubicadas en la junta en el nivel 1 posiblemente sea causa de asentamientos diferenciales que ocurren en la edificación, hipótesis que es reforzada por la separación existente entre las paredes y el piso ubicados en planta baja en la fachada Sur a ambos lados de la junta. Se presume haya asentamientos diferenciales localizados en los extremos Este y Oeste del edificio por lo cual se recomienda hacer un estudio exhaustivo en el cual se realice un estudio del suelo, asimismo se recomienda evaluar la rigidez torsional del edificio, para descartar que los agrietamientos que se producen a nivel de fachada se deban a esfuerzos torsionales no previstos.

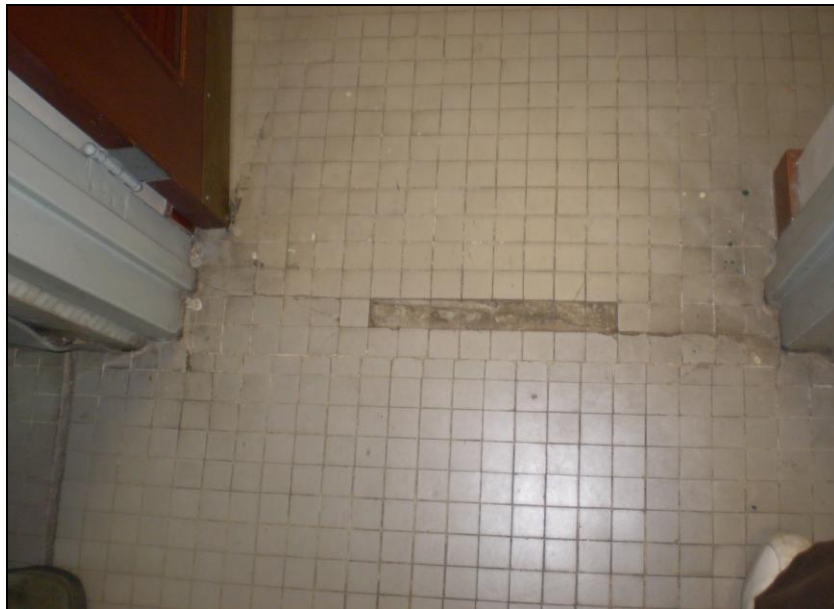
Foto 4.8.8: Fisuras observadas en la losa de piso (área de junta), nivel 1.

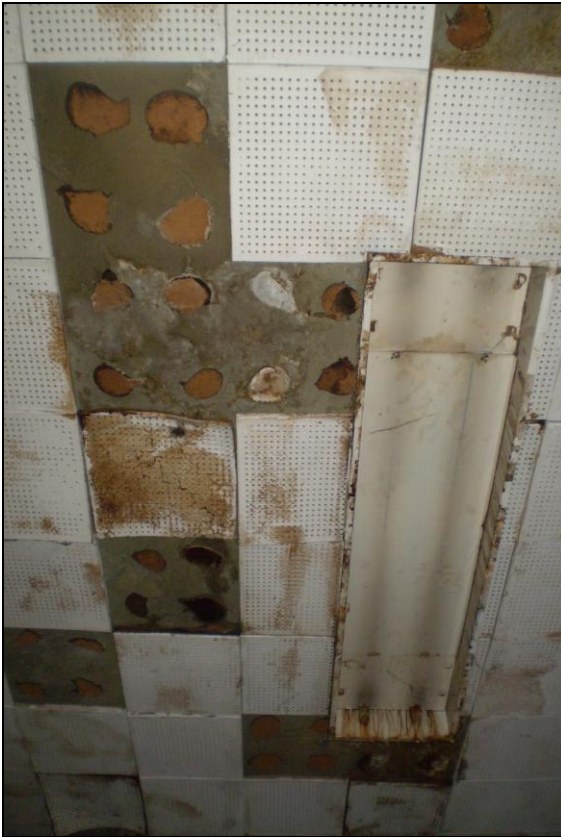
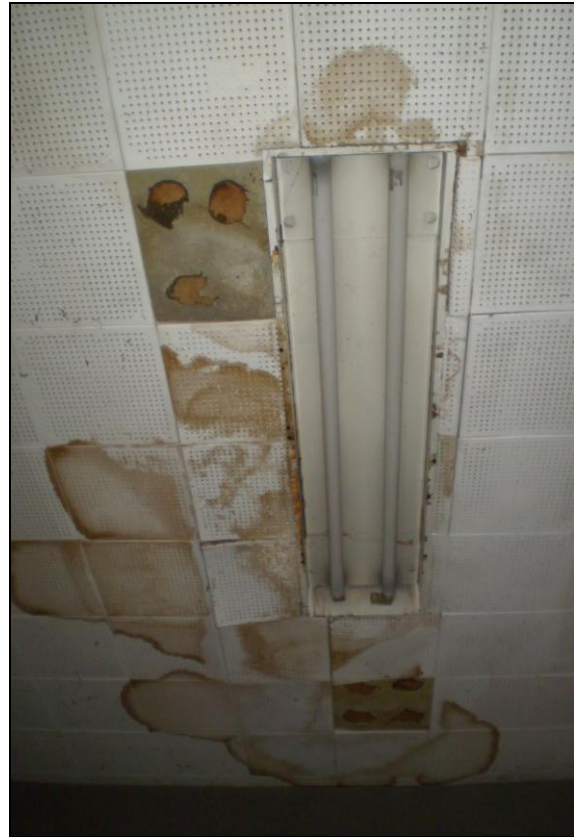
Se observó una gran cantidad de zonas con manchas evidenciando filtraciones tanto en el nivel planta baja como en el nivel 1, en su mayoría acompañadas por desprendimiento del acabado de techo (Fotos 4.8.9 y 4.8.10). La azotea del edificio presentó drenajes obstruidos (Foto 4.8.11) y grandes áreas de agua estancada en las zonas donde se concentran la mayor cantidad de manchas de filtración (Foto 4.8.12).

Foto 4.8.9. Filtración y desprendimiento del acabado Foto 4.8.10. Filtración y desprendimiento del acabado

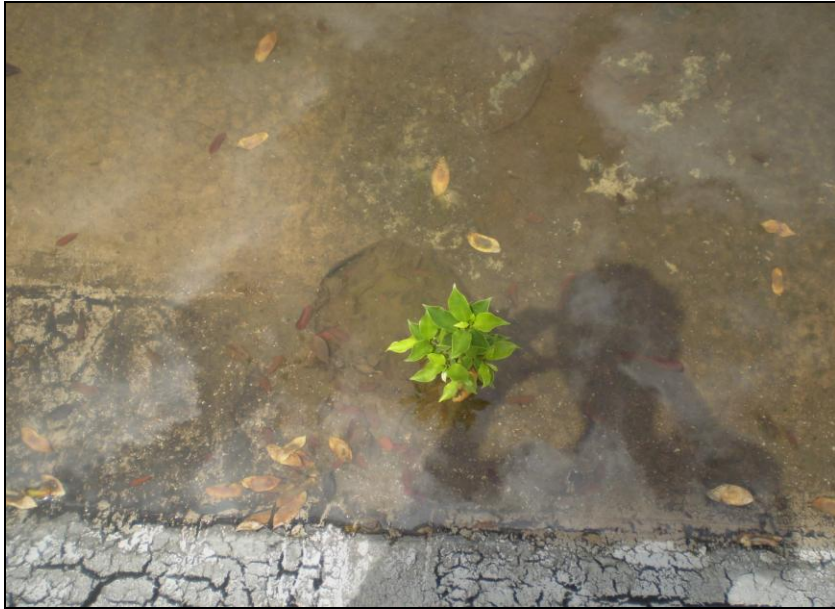
Foto 4.8.11. Formación de pozos en la azotea por drenaje obstruido.

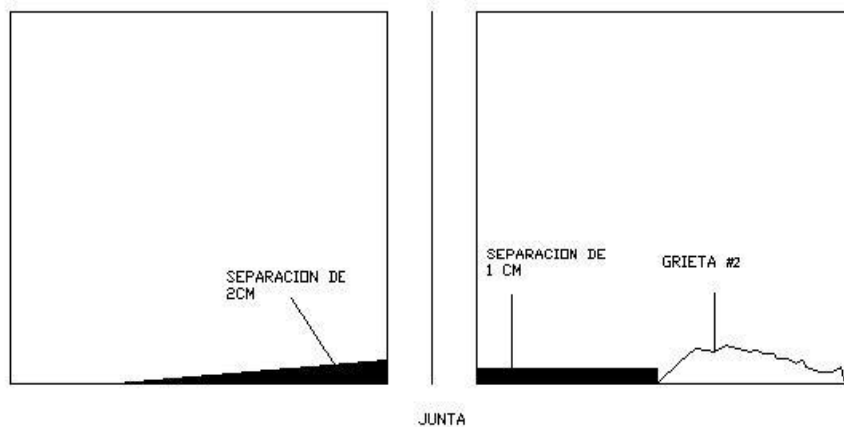
Asimismo se realizó la medición de la separación de las paredes con el piso a ambos lados de la junta, obteniendo aberturas de 1cm y 2 cm entre la losa de piso y la pared en el extremo hacia la junta (Figura 4.8.1).

Figura 4.8.1. Separación piso-pared en la junta de los edificios.

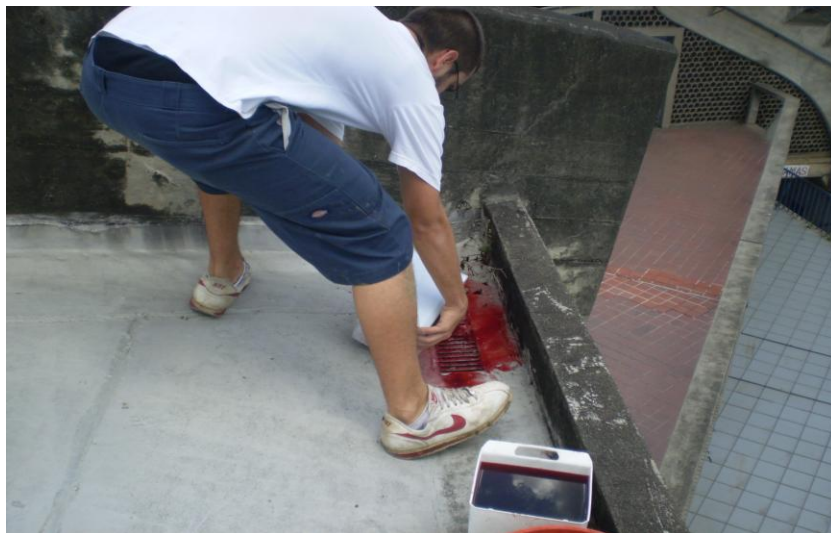
Para estudiar la posible causa de la grieta que se encuentra en la interconexión con el edificio de las piscinas (grieta entre la viga y la pared que se apoya en la misma), se realizó una prueba derramando agua con colorante a través de los drenajes que circulan a través de la pared que se apoya en la viga (foto 4.8.14) esto a fin de descartar que la grieta sea producto de una filtración por dichos drenajes, el manchado que debería esperarse que sucediera no ocurrió, por lo tanto una filtración producto de defectos en la tubería de drenaje puede ser descartada.

Foto 4.8.14. Derrame de agua con colorante rojo por los drenajes.

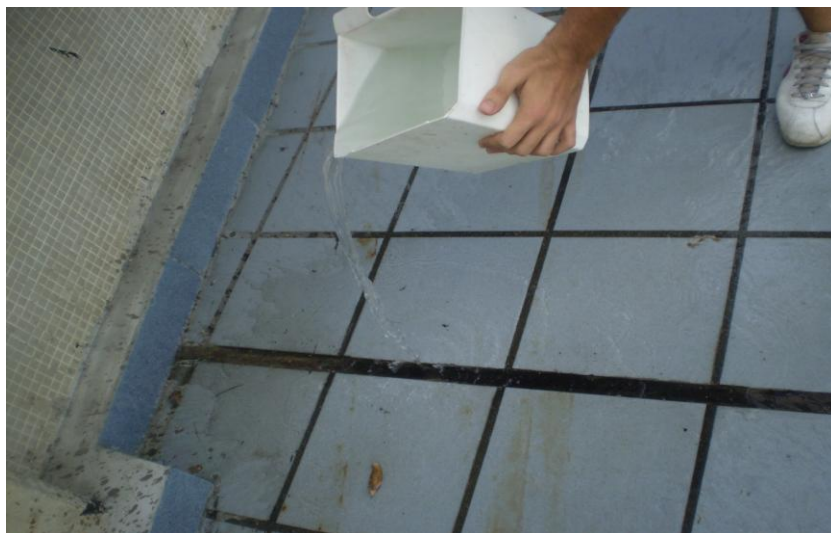
Para comprobar esto se regó de agua toda la zona de las piscinas adyacente al edificio de deportes, observando que el agua se colaba entre las juntas de goma existentes en el piso, las cuales se presentan vencidas (Foto 4.8.15). Al realizar esto, se comenzó a observar a las pocas horas un flujo de agua a través de la grieta mencionada (Foto 4.8.16), lo cual lleva a pensar que al llover, el agua que cae sobre la losa del edificio de piscinas se filtra hacia la unión pared viga generando la fisura y las manchas de filtraciones presentes.

Foto 4.8.15. Derrame de agua sin colorante en las juntas del piso de la piscina.

En cuanto a la fisura entre la viga y la pared de la piscina, con los problemas de filtración allí observados, se comprobó que el problema se origina debido a las filtraciones que ocurren a través de las baldosas de la piscina, las cuales tienen las juntas vencidas y permiten que pase el agua, por lo tanto se recomienda en este caso reemplazar el acabado de piso de la piscina para evitar la presencia de filtraciones en la zona, y posteriormente proceder a la limpieza y reparación de la fisura.

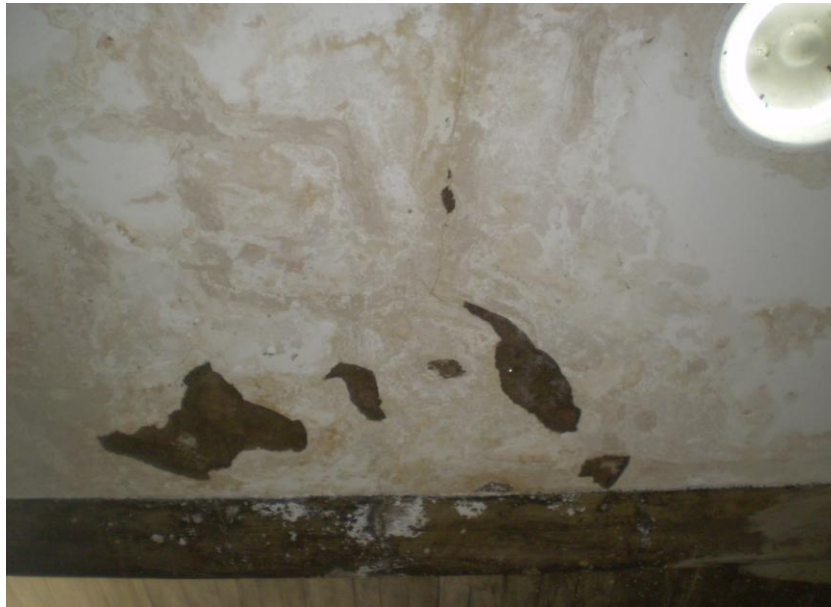
En la losa del anexo se observaron problemas de filtraciones, manchas de eflorescencias e incluso pérdida de recubrimiento en ciertas zonas (ver fotos 4.9.2 y 4.9.3), sin embargo no se observó ningún problema parecido en las losas de la torre.

Foto 4.9.2. Manchas de filtraciones y pérdida de recubrimiento en la losa de techo
