TRABAJO ESPECIAL DE GRADO

DIAGNÓSTICO DE PATOLOGÍAS ESTRUCTURALES Y NO ESTRUCTURALES EN NUEVE (9) EDIFICACIONES DE LA CIUDAD UNIVERSITARIA DE CARACAS

Ingeniero Civil

Caracas, 2009

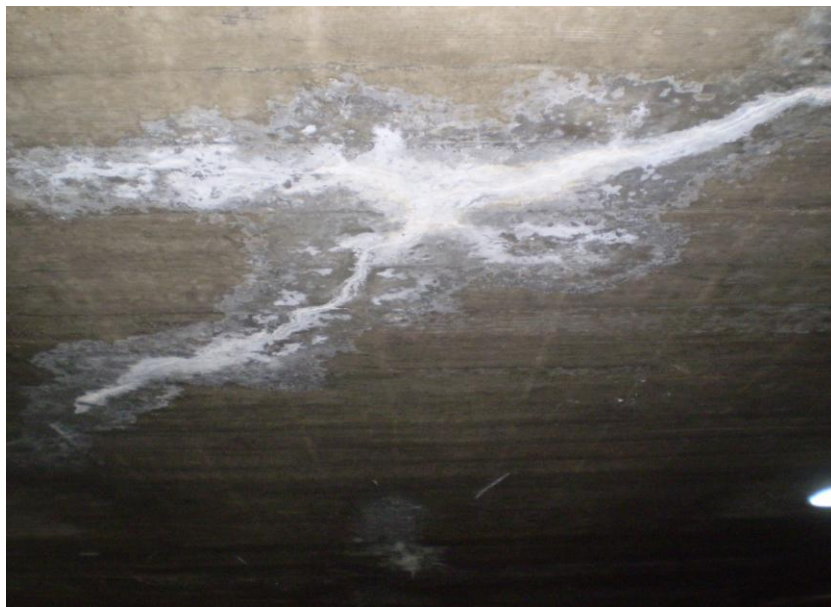
En la losa del anexo se observaron problemas de filtraciones, manchas de eflorescencias e incluso pérdida de recubrimiento en ciertas zonas (ver fotos 4.9.2 y 4.9.3), sin embargo no se observó ningún problema parecido en las losas de la torre.

Foto 4.9.3. Eflorescencias en la losa de techo del anexo.

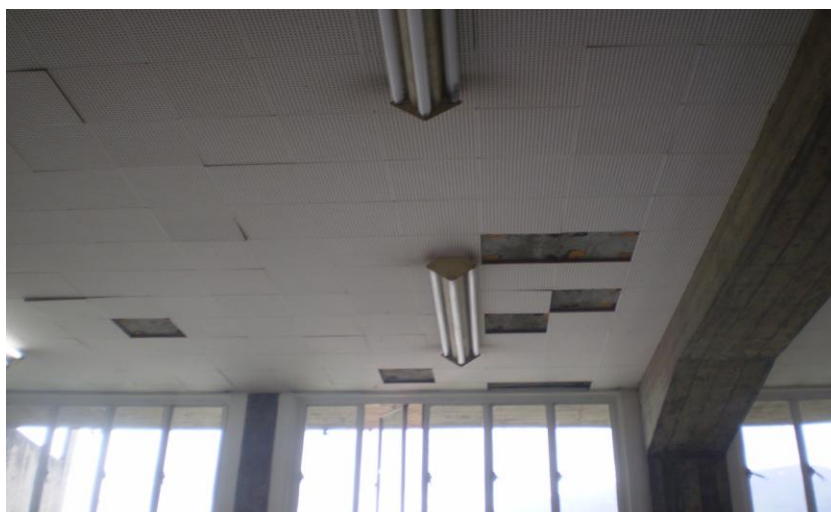
En la torre se observaron deterioros con el acabado de cielo raso en los pisos 3, 5 y 6 en los cuales se observa notable desprendimiento del mismo dentro de los salones de clase (foto 4.9.6), y en el caso particular del piso 7 dentro de uno de los salones de clase se observan notables manchas de filtración, debido probablemente a una fuga de alguna tubería ya que se trata de un entrepiso en el cual no existen filtraciones por lluvia (ver foto 4.9.7).

Foto 4.9.6. Desprendimiento del acabado de techo en un aula.

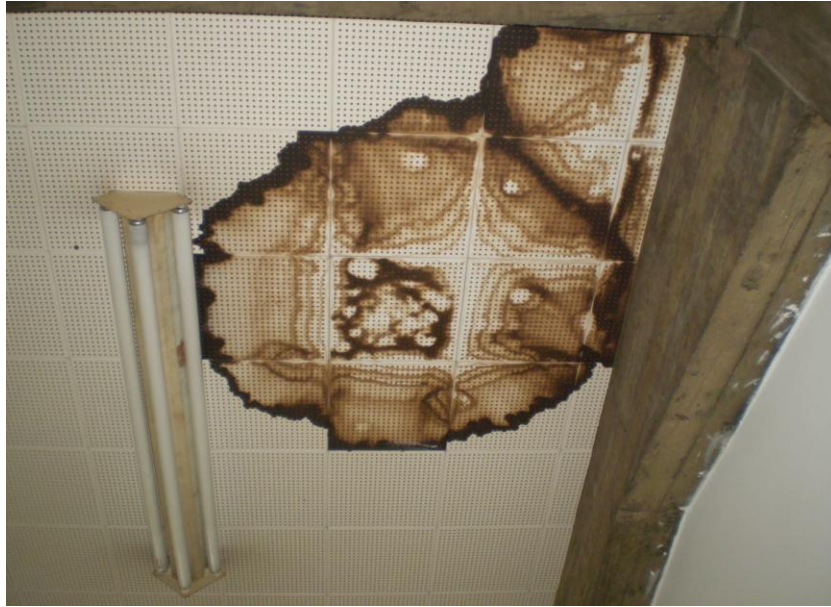
Foto 4.9.7. Mancha de filtración en un aula del piso 7

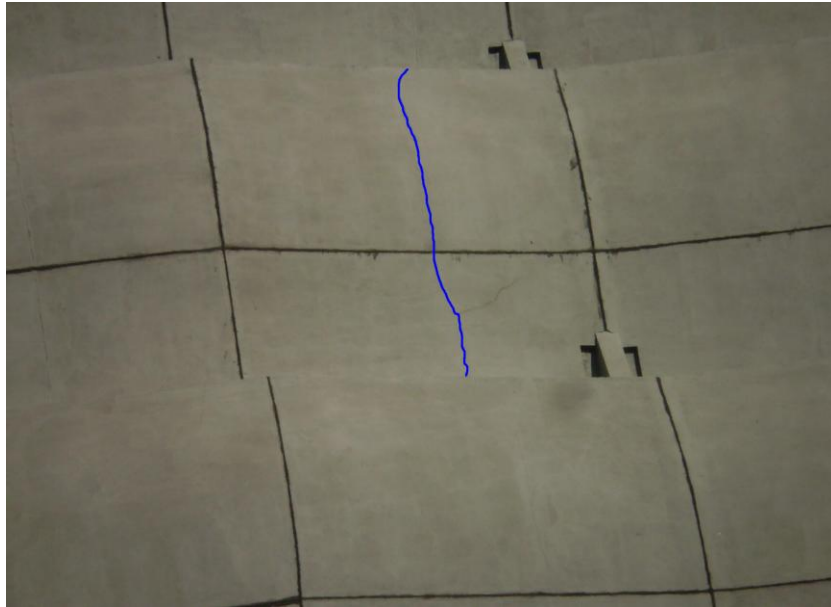
Foto 4.9.8. Fisura en el acabado de techo del Taller Galia.

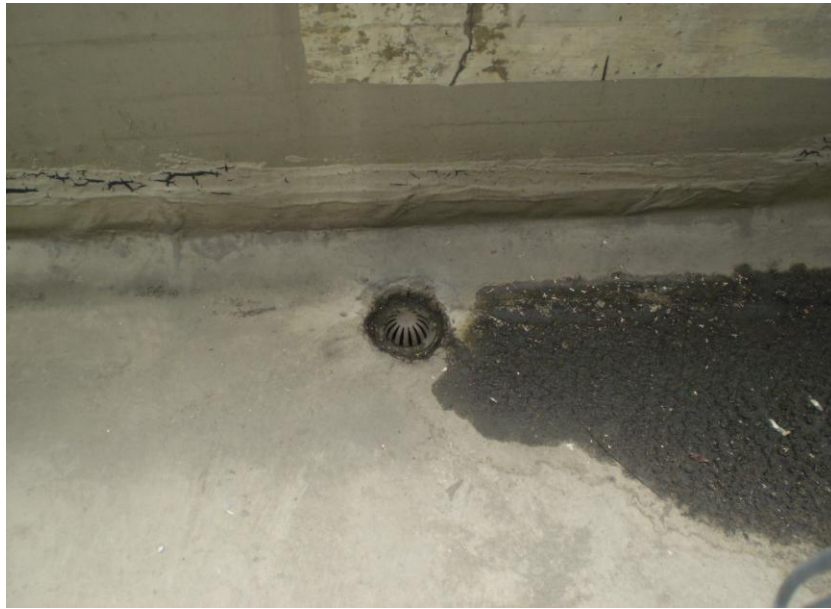
El agua corre correctamente hacia los drenajes, los cuales no se encuentran obstruidos (ver foto 4.9.9), por lo tanto no se observa la presencia de formación de pozos, excepto en el caso de ciertos equipos de aire acondicionado colocados sobre la azotea los cuales drenan sobre esta incorrectamente, formando pozos y deteriorando notablemente el acabado de impermeabilización (ver foto 4.9.10).

Foto 4.9.9. Drenaje en la azotea del anexo.

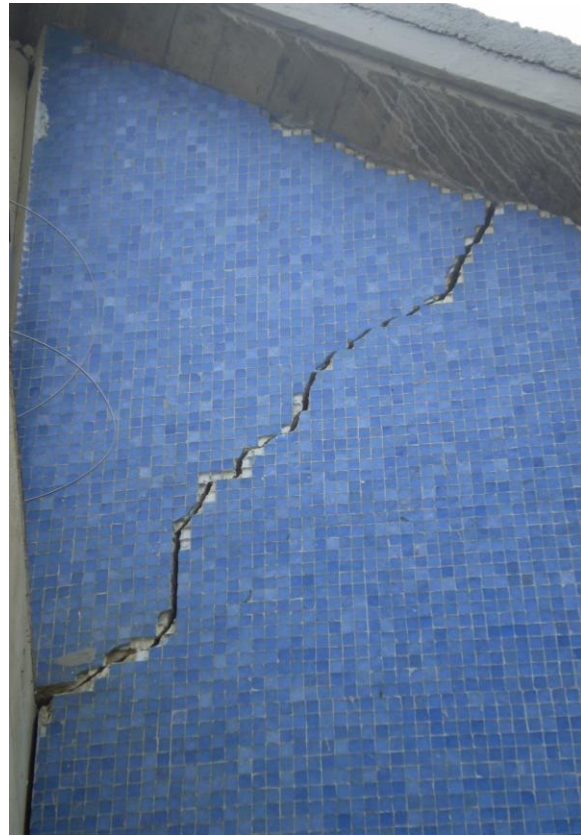
Foto 4.9.13. Fisura 34. Fachada este

En cuanto a las fachadas, y los aspectos estéticos de la edificación, se encontraron notables grietas en la tabiquería del anexo en la mayoría de sus caras, lo cual será profundizado en el siguiente punto.

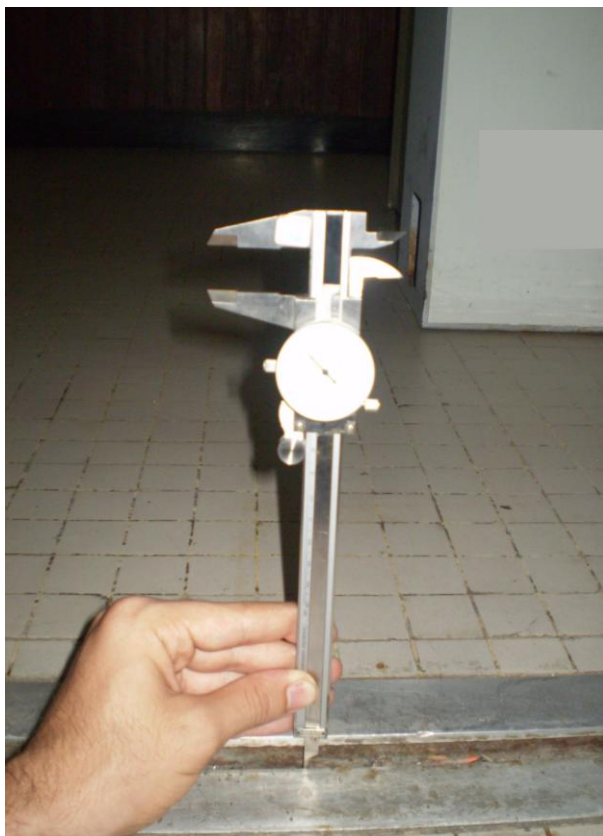
Se midió el asentamiento a lo largo de la junta entre el anexo y la torre. Se obtuvo información acerca de que la posible causa del asentamiento de la estructura es la explotación de un acuífero ubicado debajo de la misma, lo cual ha hecho que se produzcan daños en la tabiquería en distintas áreas.

MEDICION DE ASENTAMIENTOS A NIVEL DE JUNTA		
Facultad de Arquitectura		01 de septiembre de 2009
Localizacion(m)	Diferencia de altura (mm)	Observaciones
0	14,90	
1	17,24	
2	20,74	
3	23,00	
4	23,42	
5	24,64	
6	26,70	
7	27,38	
8	33,70	
9	33,02	
10	41,98	
11	42,22	La pletina se ha desprendido por el movimiento
12	42,80	
13	63,42	
14	65,58	el acabado de piso se ha desprendido
14,7	41,02	
NOTA: La medición se realizó del lado este al oeste de la junta siendo la localizacion 0 metros el extremo este de la edificación y la localización 14,7 el extremo oeste, donde se encuentra la entrada a la facultad.

Foto 4.9.16. Medición del asentamiento a lo largo de la junta.

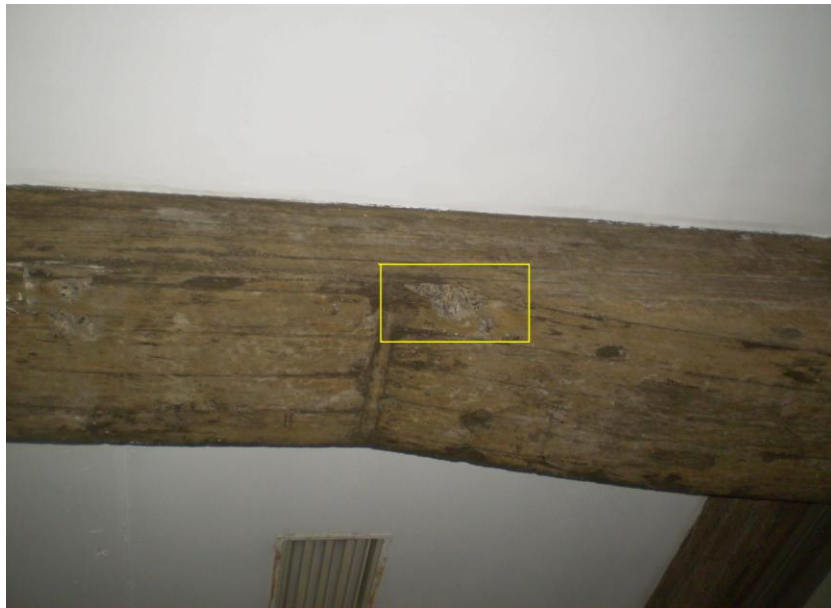
Se observó que la viga que se observó golpeada continúa de esta manera, y que existen otros lugares que presentan este mismo problema tal como el cerramiento de las escaleras externas (foto 4.9.4) y otra viga en el piso 6 (foto 4.9.18).

Foto 4.9.18. Viga golpeada en el piso 6.

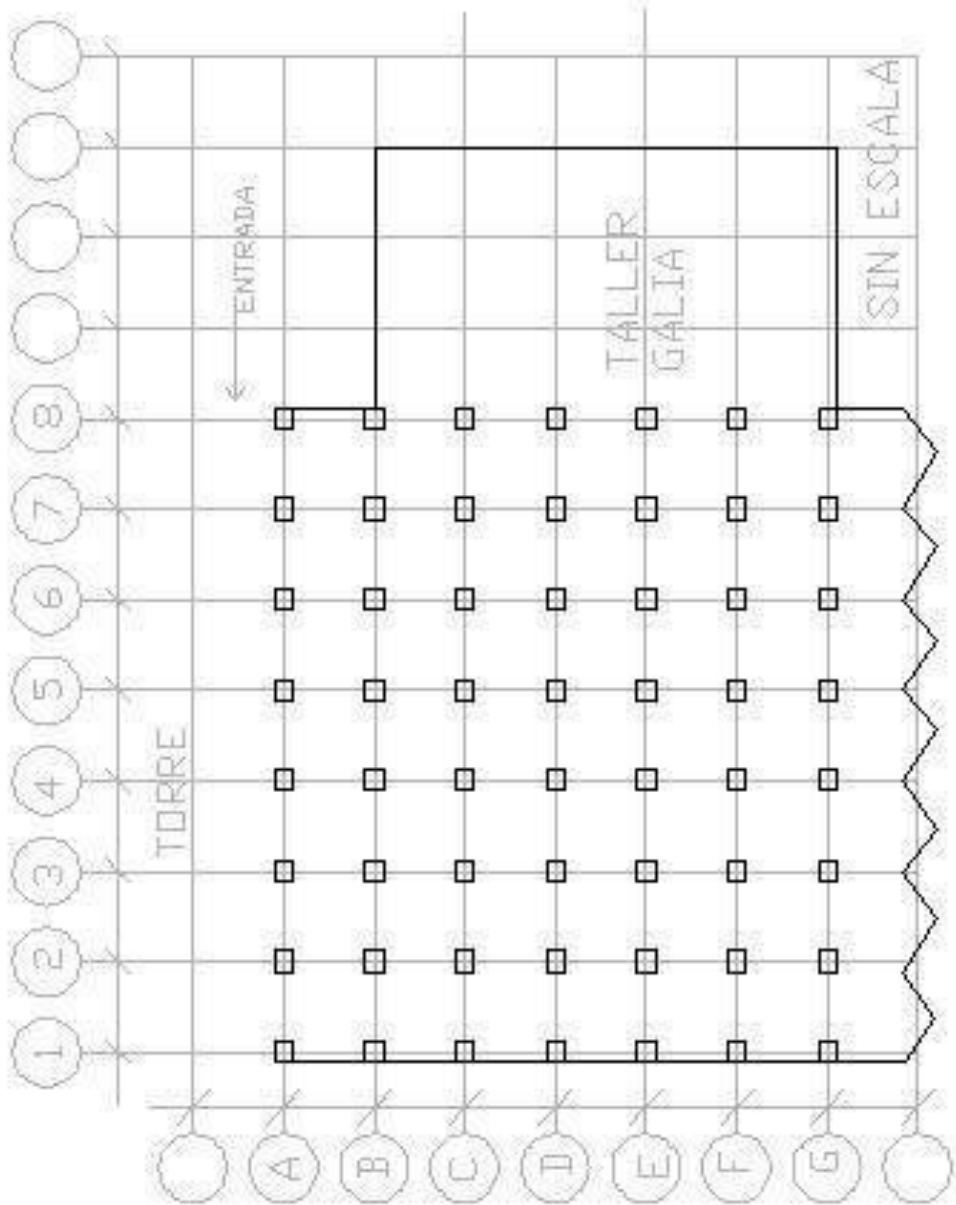
Croquis del anexo de la Facultad de Arquitectura

3.3-LOSAS							
SINTOMAS OBSERVADOS	SI	NO	UBICACIÓN				
			EN EL ELEMENTO			EN LA ESTRUCTURA (area de la edificación)	
			ESQUINA	LATERAL	CENTRO		
DEFLEXIONES		X					
PERDIDA DE RECUBRIMIENTO	X			X		entre los ejes 6,7,D y E(anexo)	
ARMADURA EXPUESTA		X					
EFLORESCENCIAS	X			X	X	entre los ejes 8, 7, A y G(anexo)	
CORROSIÓN		X					
FILTRACIONES	X			X		entre los ejes 6,7,D y E(anexo)	
AGRIETAMIENTOS	SI	NO	EXTREMO	CENTRO	EN LA ESTRUCTURA	DIRECCIÓN DE GRIETA	
		X					
OBSERVACIONES
