## **TRABAJO ESPECIAL DE GRADO**

# **EVALUACIÓN ESTRUCTURAL DEL EDIFICIO DE LA ESCUELA DE INGENIERÍA ELÉCTRICA DE LA FACULTAD DE INGENIERIA DE LA CIUDAD UNIVERSITARIA DE CARACAS**

Presentado ante la Ilustre  
Universidad Central de Venezuela

Caracas, Octubre 2010

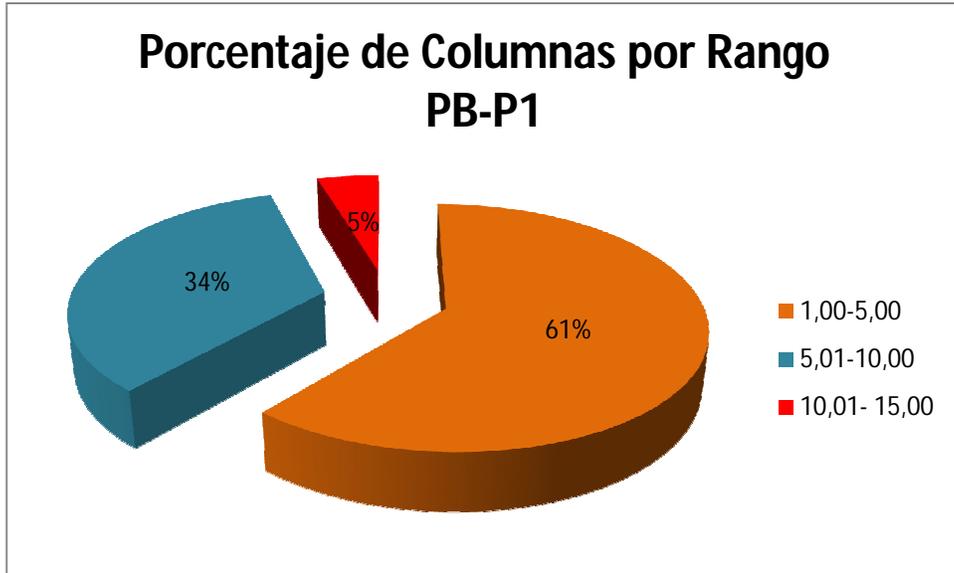
**Imagen 5.7. Gráfica de Porcentajes de columnas de Planta Baja por cada Rango de  $F_R$**

Rango Fr	Color	ENTREPISOS			Total Por Rango	Porcentaje de Columnas por Rango
		PB- Primer Piso	Primer Piso- Segundo Piso	Segundo Piso- Azotea		
1,00-5,00		27	23	23	73	55%
5,01-10,00		15	17	15	47	36%
10,01- 15,00		2	4	6	12	9%

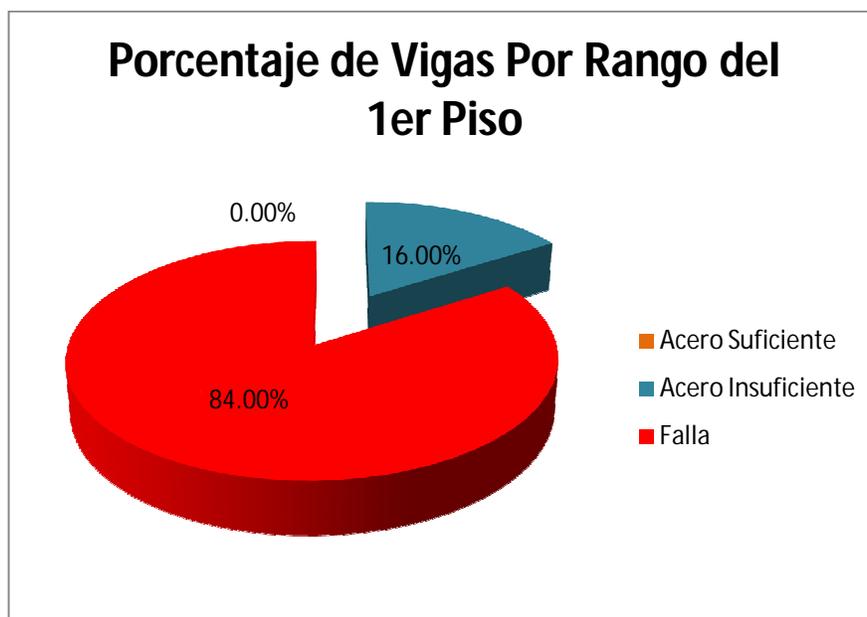
**Imagen 5.11. Porcentaje de Vigas del Primer piso según Rango de cumplimiento**

Rango	Color	Total Por Rango	Porcentaje de Vigas por Rango
Acero Suficiente		0	16,00%
Acero Insuficiente		12	84,00%
Falla		63	0,00%
<b>TOTAL</b>		<b>75</b>	<b>100,00%</b>

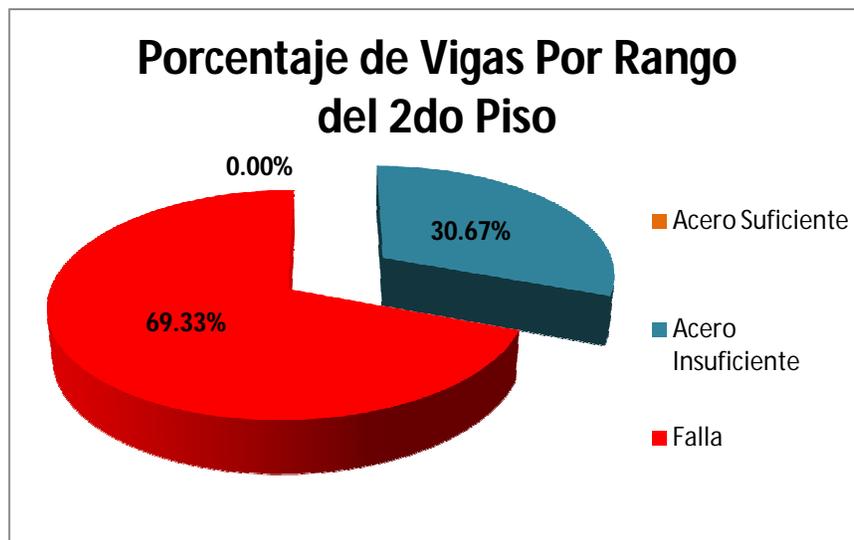
**Imagen 5.12. Porcentaje de Vigas del Segundo piso según Rango de cumplimiento**

Rango	Color	Total Por Rango	Porcentaje de Vigas por Rango
Acero Suficiente		0	0,00%
Acero Insuficiente		23	30,67%
Falla		52	69,33%
<b>TOTAL</b>		<b>75</b>	<b>100,00%</b>

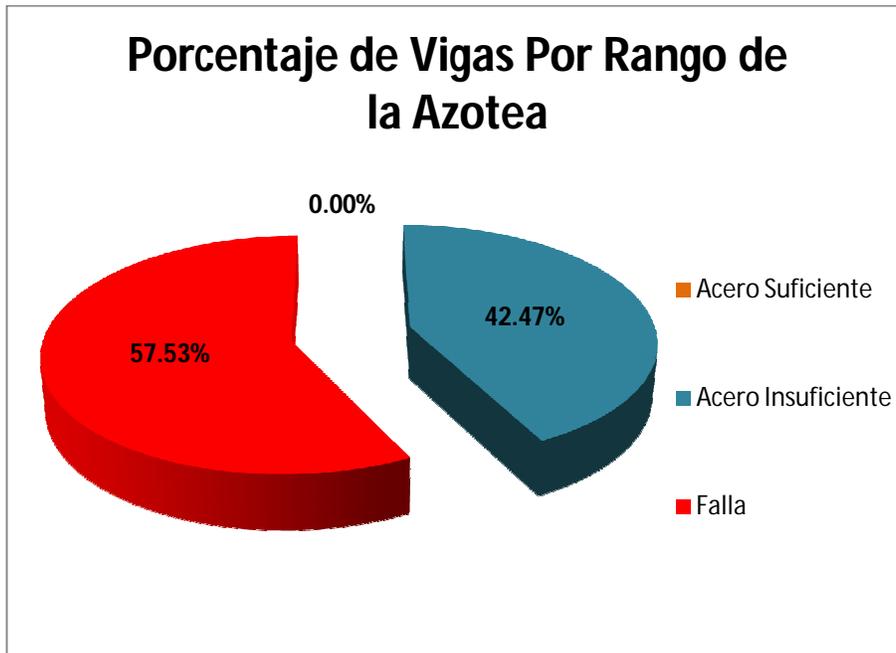
**Imagen 5.13. Porcentaje de Vigas del Techo según Rango de cumplimiento**

Rango	Color	Total Por Rango	Porcentaje de Vigas por Rango
Acero Suficiente	■	0	0,00%
Acero Insuficiente	■	31	42,47%
Falla	■	42	57,53%
TOTAL		73	100,00%

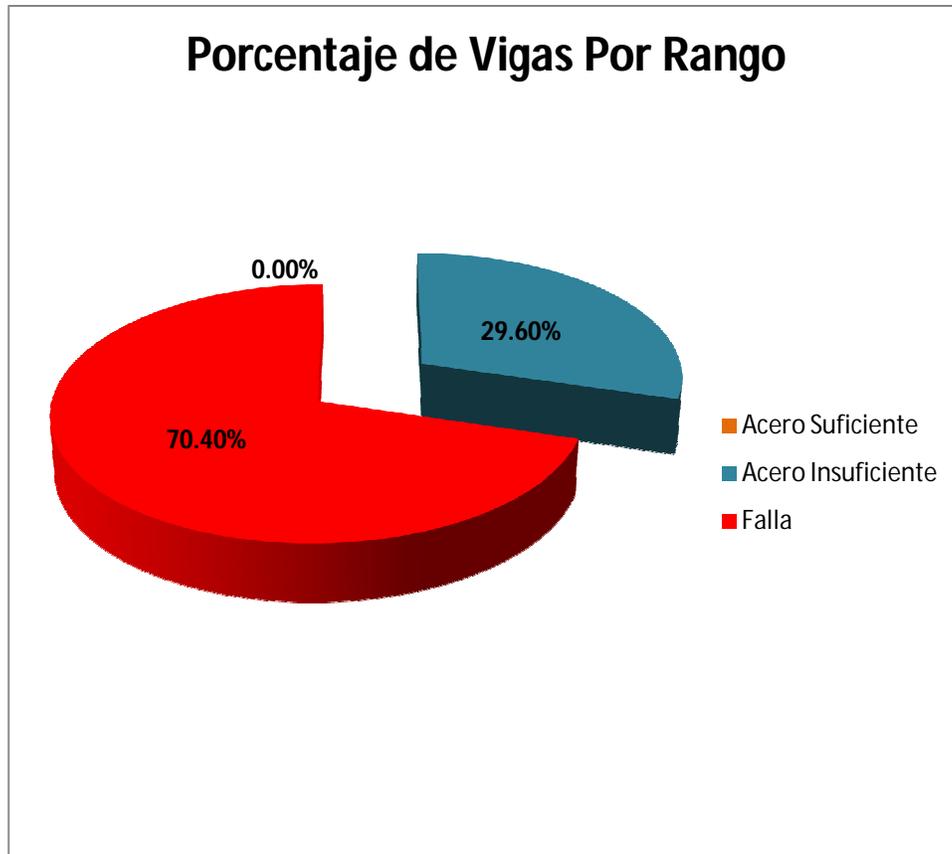
**Imagen 5.14. Porcentaje de Vigas según Rango de cumplimiento**

Rango	Color	Total Por Rango	Porcentaje de Vigas por Rango
Acero Suficiente	■	0	0,00%
Acero Insuficiente	■	66	29,60%
Falla	■	157	70,40%
TOTAL		223	100,00%
