**MANTENIMIENTO DE EDIFICACIONES:
PATOLOGÍAS EN EDIFICACIONES DE VIVIENDAS MULTIFAMILIARES
EN CARACAS**

Trabajo Especial de Grado presentado ante la Universidad Central de Venezuela
para optar al Grado Académico de Especialista en Desarrollo Tecnológico de la
Construcción

Autor: Arq. Fernando J. Flores García

Caracas, Septiembre 2015.

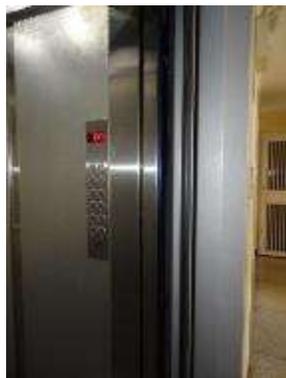
A lo largo de los años se han logrado diversos acuerdos entre los propietarios, entre los cuales se encuentran la actualización reciente de los ascensores (Ver Imágenes 4 y 5). La actualización de tableros generales de la edificación (Ver Imagen 6). La instalación de equipos de extinción de incendios, cuyos equipos fueron robados después de su instalación (Ver Imagen 7), iluminación y señalización de emergencia. Instalaciones de seguridad, rejas, portones eléctricos, cámaras y llaves de seguridad (Ver Imágenes 8 y 9). Se cambió el material de la fachada en el sector correspondiente a planta baja, por piedra proyectada, en la búsqueda de un material con mayor resistencia.

Imagen 4. Vista ascensores actualizados. Fuente FF

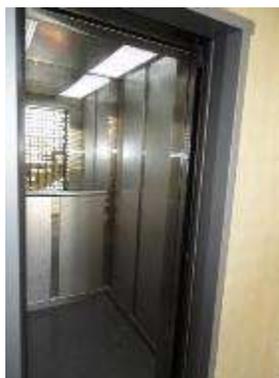
Imagen 5. Vista ascensores actualizados 2. Fuente FF

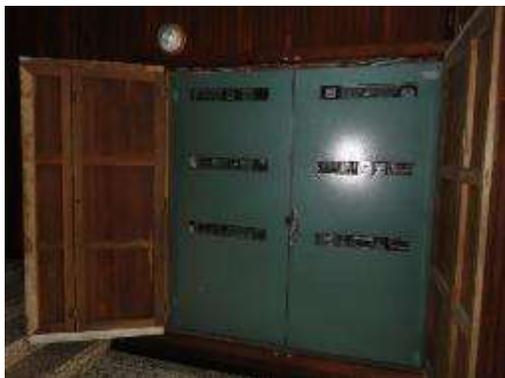
Se pudo conocer que en años recientes uno de los apartamentos del Pent House sufrió un incendio, originado en el tablero de electricidad.

Imagen 6. Tablero principal de la edificación. Fuente FF

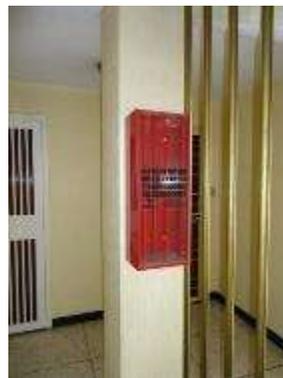
Imagen 7. Caja del extintor del piso vacía. Fuente FF

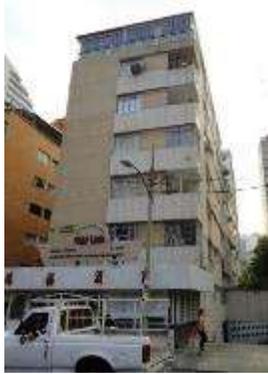
En estas imágenes se puede apreciar un alto nivel de deterioro en las fachadas, debido entre otras cosas a los altos costos de los materiales y mano de obra para la ejecución de los trabajos, lo que ha dificultado la recaudación del dinero necesario.

Imagen 12. Fachada principal, estado actual. Fuente FF

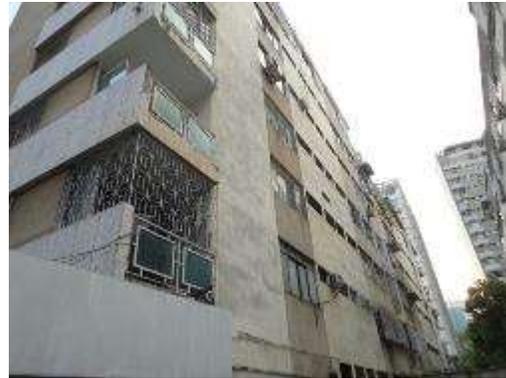
Imagen 13. Fachada norte, colocación de rejas y equipos de A/A. Fuente FF

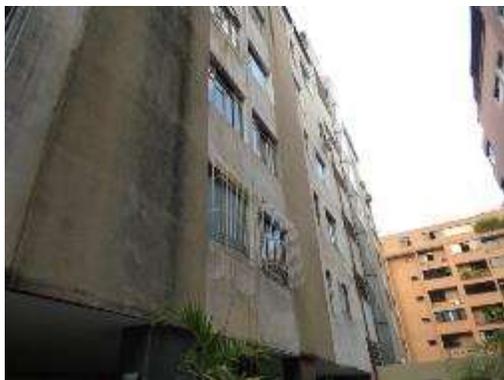
Imagen 14. Fachada sur. Fuente FF

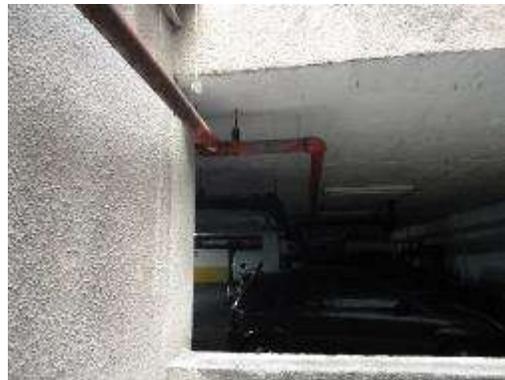
En relación al mantenimiento, la edificación dispone de un trabajador residencial encargado de la limpieza del edificio. Asimismo, se pudo conocer que a través de acuerdos entre los propietarios se han realizado distintas intervenciones, por ejemplo, la instalación de señalización e iluminación de emergencia y equipos de extinción de incendios (Ver Imagen 15). El cambio de los tableros de electricidad de madera, por otros hechos de lámina metálica (Ver Imagen 16), entre otros.

Imagen 15. Instalación de sistema de extinción de incendios. Fuente FF

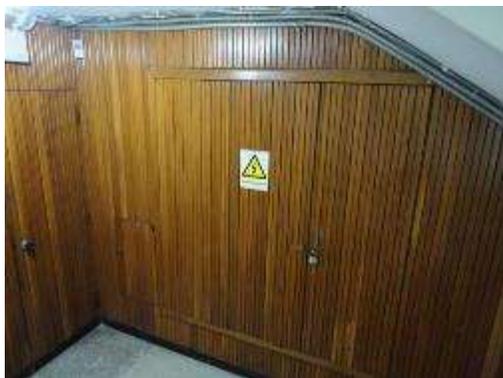
Imagen 16. Tablero principal torre este. Fuente FF

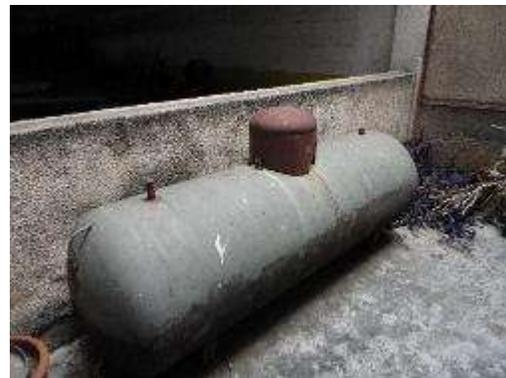
Otro aspecto relevante, que aumenta la vulnerabilidad de la edificación, es la utilización de un tanque de almacenamiento de gas en el sótano de la edificación, el cual no ha sido reemplazado aún por el gas directo (Ver Imagen 17).

Imagen 17. Tanque de suministro de gas. Fuente FF

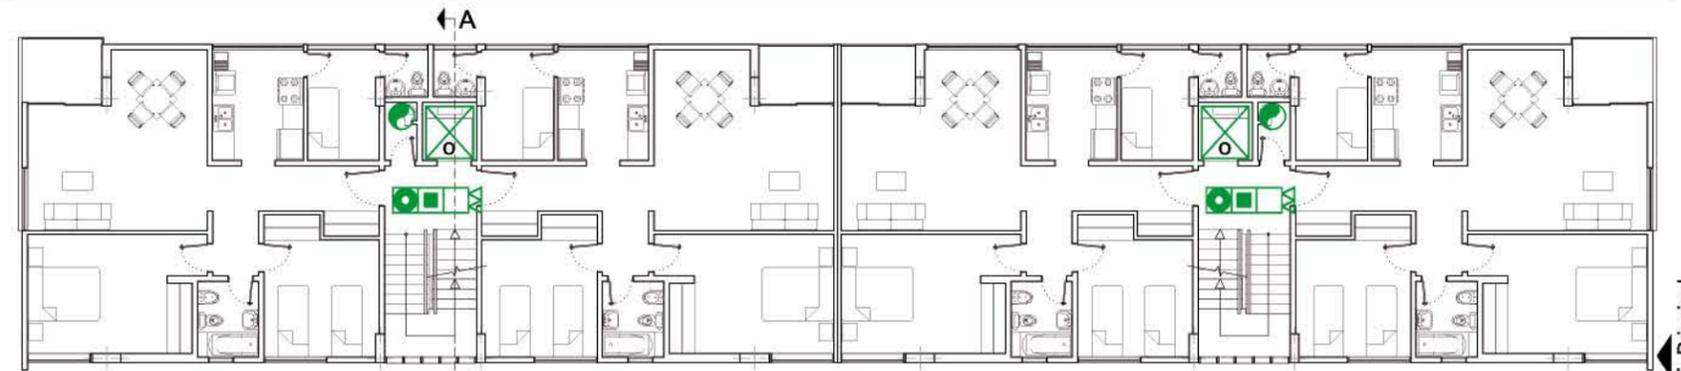
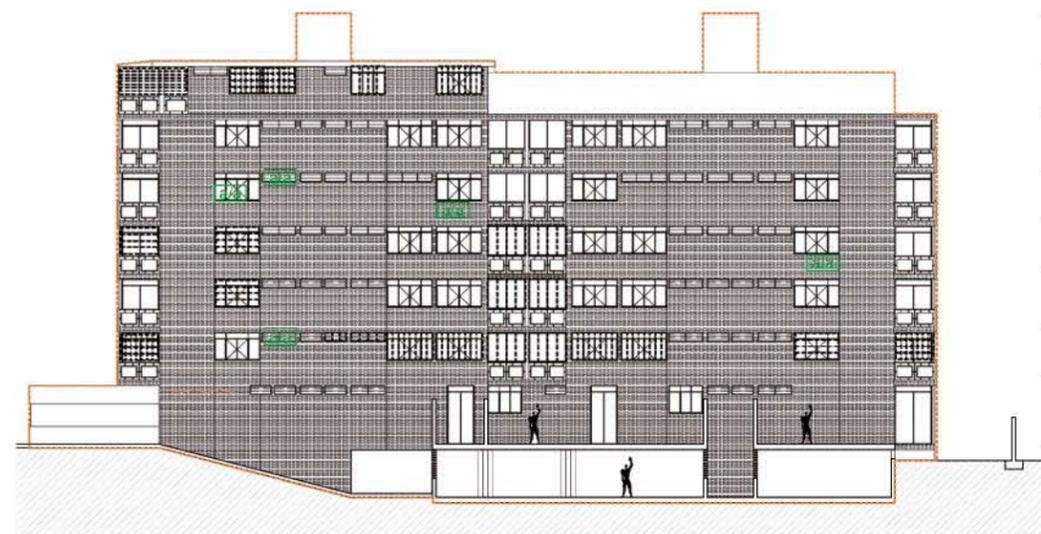
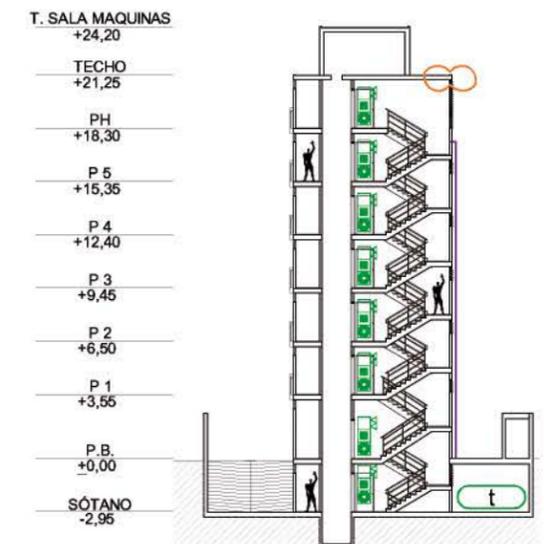
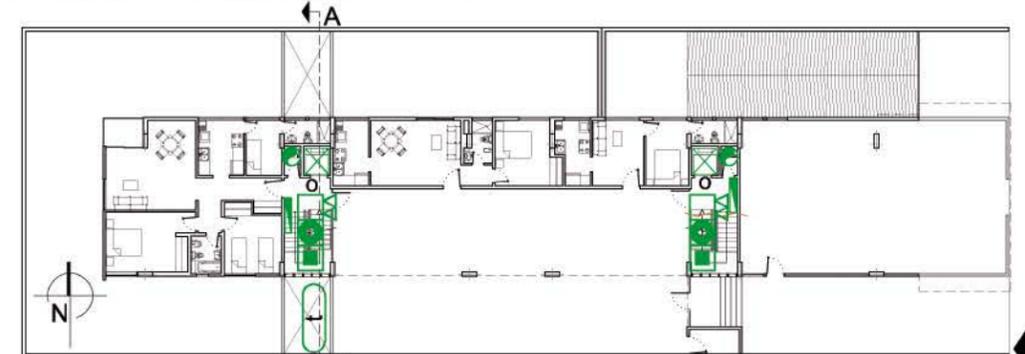
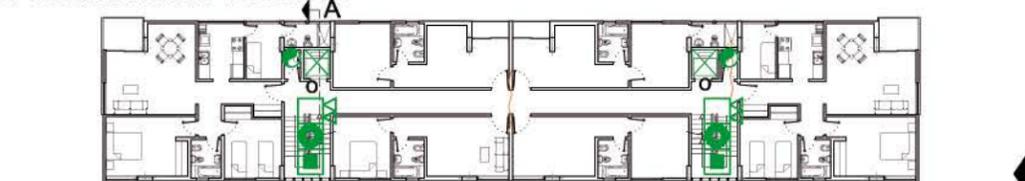
MANTENIMIENTO DE EDIFICACIONES: PATOLOGÍAS EN EDIFICACIONES DE VIVIENDAS MULTIFAMILIARES EN CARACAS
 PLANO 6 - Situación Actual Caso de Estudio 2

En el plano 6 a continuación se representan de forma gráfica los principales problemas detectados en este caso de estudio en las plantas, fachadas y sección levantadas, permitiendo resumir la información obtenida en la visita al lugar a través del levantamiento fotográfico y la información obtenida a través de los entrevistados.

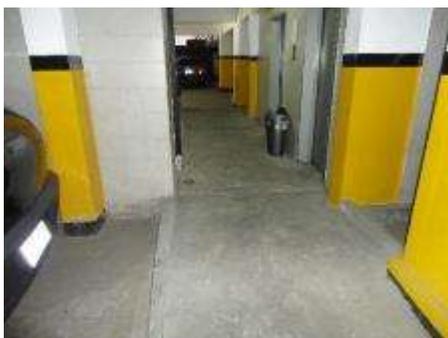
Imagen 20. Construcción de pavimento para impedir inundación del pozo de los ascensores

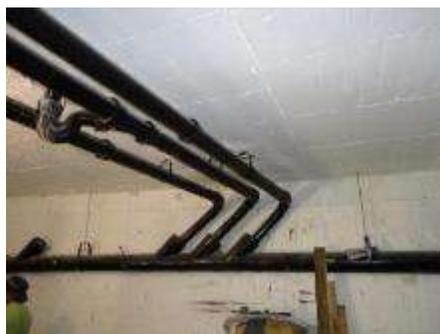
Imagen 21. Cambio de dirección en las tuberías de aguas negras

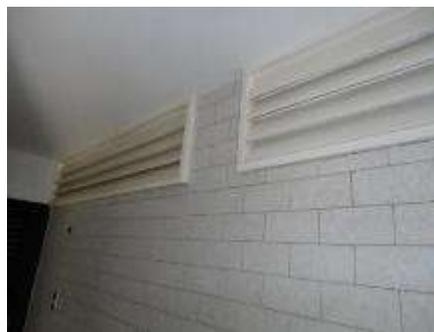
encuestas y las visitas al sitio, siendo los más importantes la ubicación y material del tablero principal. El cual se encuentra ubicado en planta baja en la esquina noroeste, colindando con el apartamento del trabajador residencial, además de estar hecho de madera. No se han dispuesto equipos ni señalización de emergencia. El área de fachada no ha recibido mantenimiento, desde hace más de diez años (ver imagen 22), la ventilación de los sanitarios de los apartamentos se hace a través de rejillas orientadas hacia las áreas comunes (ver imagen 23), entre otros. (ver plano 9)

Imagen 23. Rejillas ventilación sanitarios hacia áreas comunes

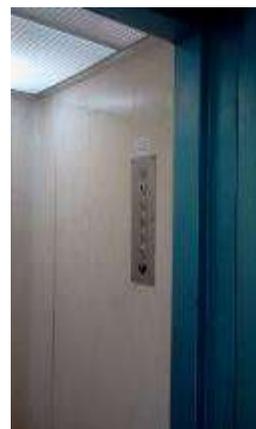
En años anteriores a la entrevista se realizaron trabajos para actualizar el ascensor (ver imagen 25), como para mejorar la fachada principal, aplicando un acabado diferente al friso original, el que consistió en proyectar piedras de dos tonos diferentes sobre el área de la fachada (ver imagen 26). Sin embargo, debido a la falta de pago de algunos habitantes, no ha sido posible la restauración de las otras fachadas (ver imagen 27).

Fotografía 25. Ascensor actualizado. Fuente FF

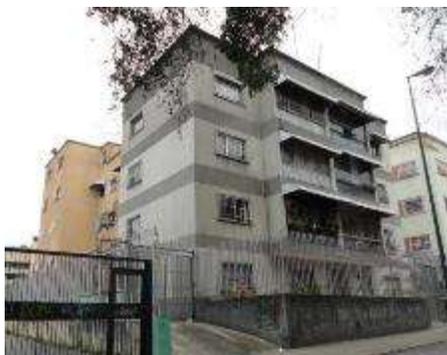
Fotografía 26. Cambio de material de parte de la fachada.
Fuente FF

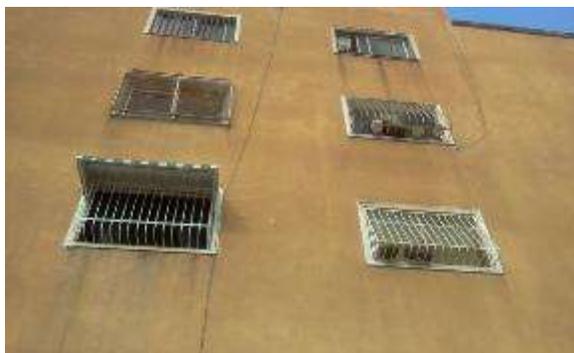
Las fachadas además presentan daño debido al cableado suelto utilizado por las distintas compañías de televisión por cable, la instalación de distintos tipos de rejas de seguridad, toldos y equipos de aire acondicionado. (ver imagen 27, 28 y plano 11)

Fotografía 27. Fachadas laterales el cableado sin canalización. Fuente FF

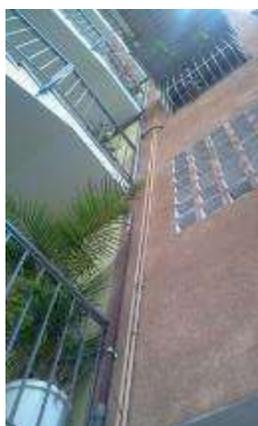
Fotografía 28. Canalización de tubería para TV.
Fuente FF

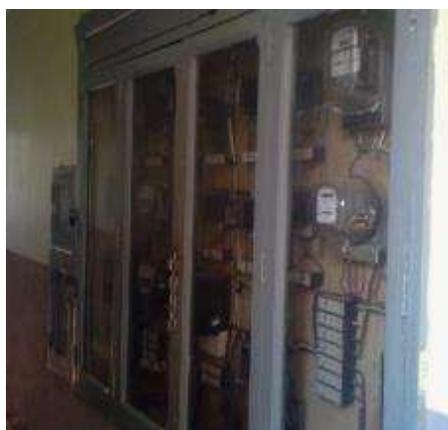
La edificación aún tiene el tablero de madera y dentro de la edificación, a pesar de haber sido advertidos por CORPOELEC de la necesidad de reemplazarlo y reubicarlo (ver imagen 29).

Fotografía 29. Tablero principal de la edificación de madera. Fuente FF

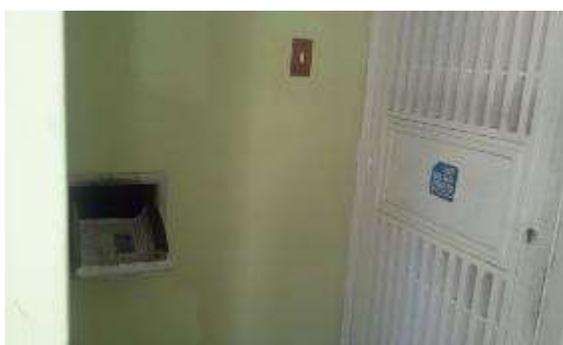
Se observó que el ducto de basura se encuentra directamente en las áreas comunes, sin ningún cuarto en las plantas superiores, solamente un cuarto de basura en la planta baja (ver imagen 30). La edificación cuenta con dos tanques de agua, uno elevado y otro enterrado en el área de estacionamiento de planta baja, en ambos casos se puede ver el deterioro del friso (ver imagen 31).

Fotografía 30. Ubicación de bajante de basura en áreas comunes. Fuente FF

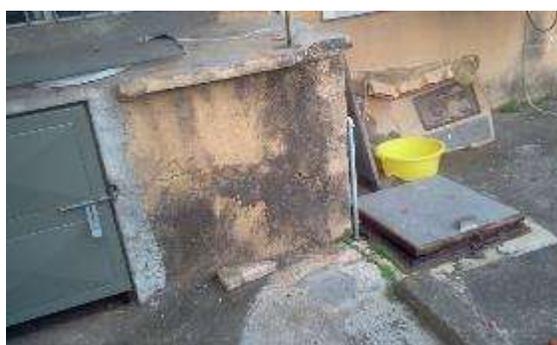
Fotografía 31. Boca de visita de tanque subterráneo y espacio de bombas. Fuente FF

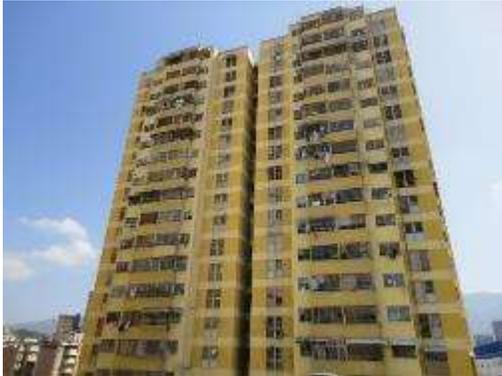
Imagen 32. Fachada sur de la edificación. Estado actual.
Fuente FF

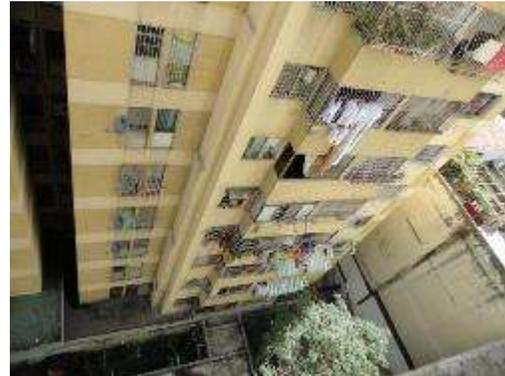
Imagen 33. Fachada sur de la edificación. Estado actual 2. Fuente FF

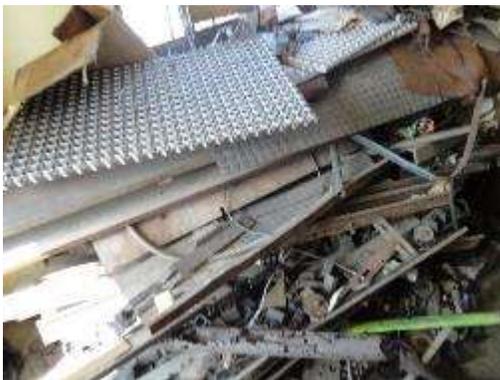
Imagen 34. Escombros dejados por empresas que actualizaron los ascensores. Fuente FF

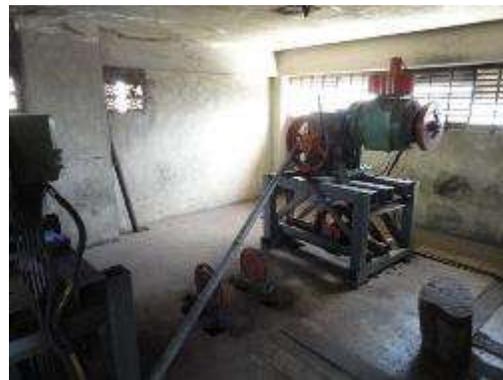
Igualmente se pudo conocer que la torre “A” ha pasado largos periodos sin ascensores, debido a la dificultad de ponerse de acuerdo entre todos los propietarios para la ejecución de los trabajos. Finalmente se logró el consenso necesario para actualizarlos y los trabajos fueron realizados con éxito, aun se pueden apreciar las partes retiradas acumuladas en las áreas comunes de la sala de máquina (ver imagen 34). Sin embargo, en la actualidad uno de los dos ascensores se encuentra nuevamente detenido por falta de repuestos (ver imágenes 35 y 36).

Imagen 35. Motor del elevador dañado asegurado con tubo. Fuente FF

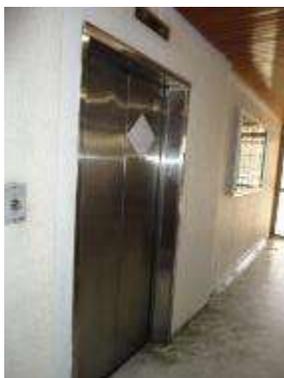
Imagen 36. Ascensor con notificación de avería.
Fuente FF

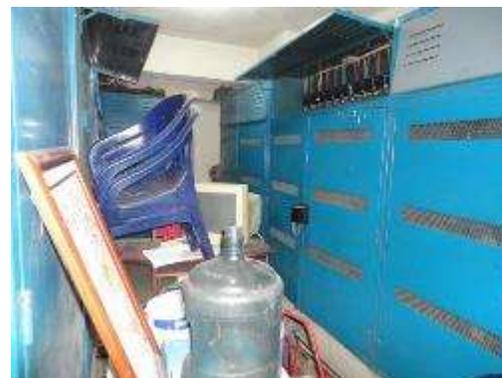
Durante la visita al campo se pudieron observar otros problemas, tales como, la utilización del cuarto de servidores como depósito de equipos, lo que dificultaría el acceso a esta área en caso de una emergencia (ver imagen 37). El tanque subterráneo del conjunto no ha sido limpiado en años, lo que afecta la calidad del agua que utilizan las edificaciones. En el nivel de techo, se pudo observar el estado en que se encuentra la impermeabilización, debido a la falta de mantenimiento (ver imagen 38). Además se puede apreciar el colapso de las tuberías previstas para la instalación de televisión por cable (ver imagen 39), lo que ha obligado a bajar directamente por la fachada los cables hasta los distintos apartamentos.

Imagen 37. Cuarto de tableros principal utilizado de depósito. Fuente FF

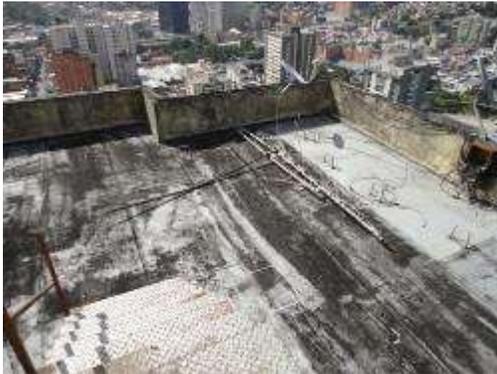
Imagen 38. Nivel de techo. Estado de la impermeabilización. Fuente FF

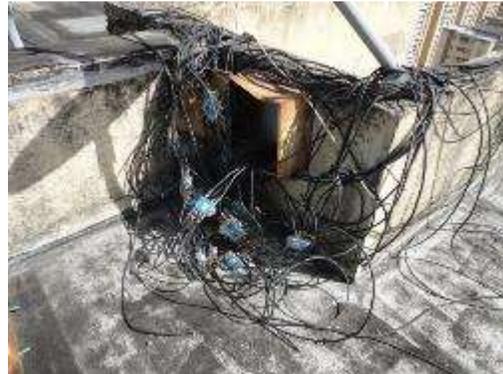
Imagen 39. Cableado de TV. Fuente FF

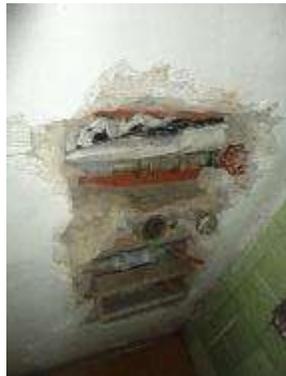
En algunos pisos se pudo apreciar en el cuarto de basura del nivel se han realizado trabajos en la acometida de aguas claras de los apartamentos, dejando las perforaciones en las paredes sin reparar (ver imagen 40).

Imagen 40. Trabajos de reparación Acometida aguas claras. Fuente FF

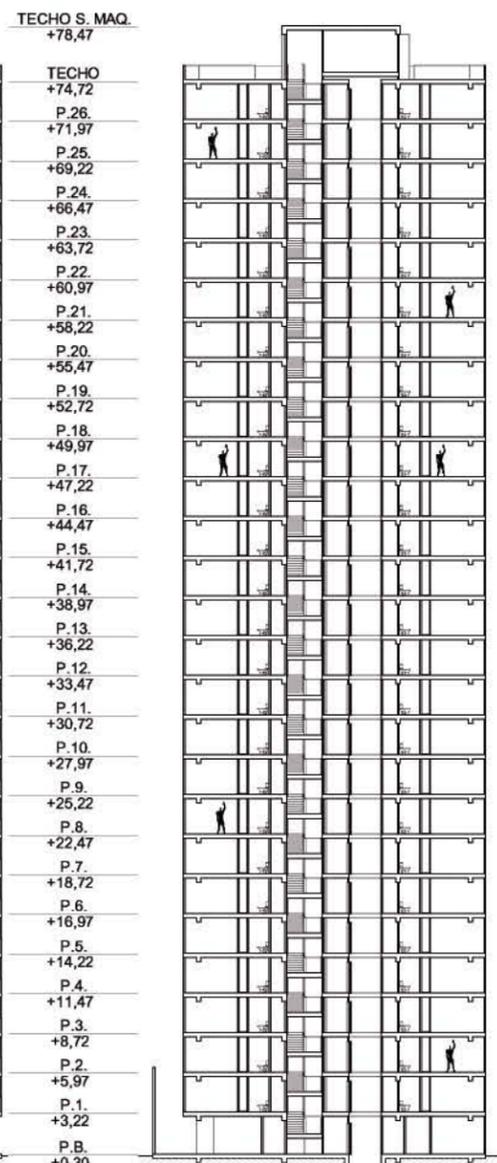
10.- SECCIÓN BB - ESC.:1:500

PLANO	12
CASO DE ESTUDIO:	5
ESTRUCTURA	
	Grietas
ARQUITECTURA	
	Humedad
	Deterioro
	Grietas
	Hongos
SANITARIAS	
	Inundación
	Tubos Rotos
ELÉCTRICAS	
	Tablero Electricidad madera
	Tablero Electricidad lámina metálica
	Tuberías exteriores
	Cableado sin tubería
MECÁNICAS	
	Equipos Aires Acondicionado
	Equipo Presurización
ASCENSORES	
	Ascensor Original
	Renovado
SUMINISTRO DE GAS	
	Tanque
	Directo
TELECOMUNICACIONES	
	Cables sin tubería TV
CONTRAINCENDIOS	
	Luces de Emergencia
	Señales de Emergencia
	Puertas de Emergencia
	Extintor
	Manguera
MANEJO DE DESECHO	
	Ducto de Basura
SEGURIDAD	
	Cámara
	Rejas
	Cerco Eléctrico
	Alambre Púas
	Funciona / Tiene
	No Funciona / No tiene
AUTOR:	
Arq. Fernando J. Flores García	
TUTORES:	
Dr. Arq. Domingo Acosta	
Dra. Arq. Beatriz Hernández Santana	
FECHA:	
Septiembre 2015	116

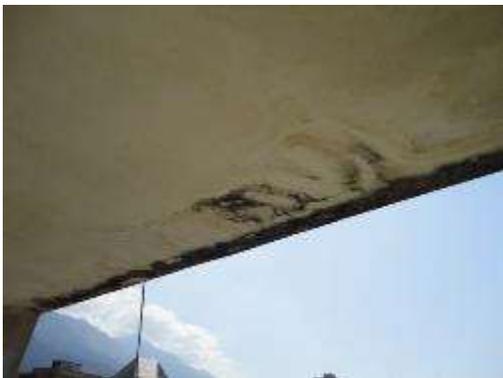
En el caso de estudio C1, se pudo apreciar en la visita al lugar que la estructura presentaba humedad debajo del tanque elevado (ver imagen 43), y en la losa de sótano, debido a la instalación inadecuada de un techo metálico en la zona de estacionamiento en planta baja. (ver imagen 44).

Imagen 43: Humedad losa tanque elevado. Caso estudio 1. Fuente FF.

Aun cuando no se puede prever el daño causado tanto por eventos naturales como por los habitantes de la edificación, se considera posible reducir parte de los daños y evitar que el deterioro avance con un mantenimiento correctivo que repare los problemas que puedan afectar a la estructura de forma oportuna integrándolo en los aspectos de mantenimiento preventivo que aseguren la estanqueidad de la estructura frente a los efectos de la humedad.

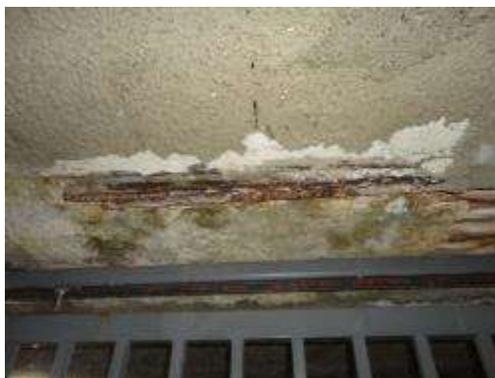
Imagen 44: Humedad losa estacionamiento. Caso estudio 1. Fuente FF.

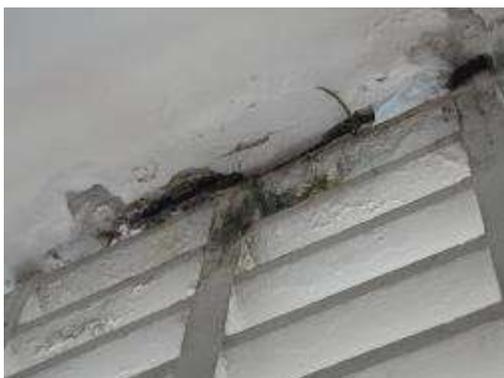
En el caso de estudio C2, Se pudo apreciar humedad en el borde de la losa de techo (ver imagen 45) y en la losa del sótano, que ha obligado a algunos habitantes a techar sus puestos de estacionamiento con un techo de láminas metálicas (ver imagen 46).

Imagen 45: Humedad losa techo. Caso estudio 2. Fuente FF.

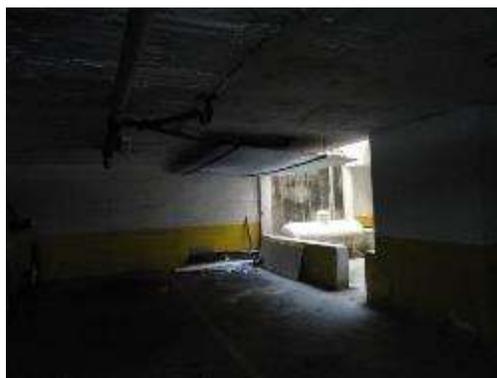
Imagen 46: Humedad losa techo. Caso estudio 2. Fuente FF.

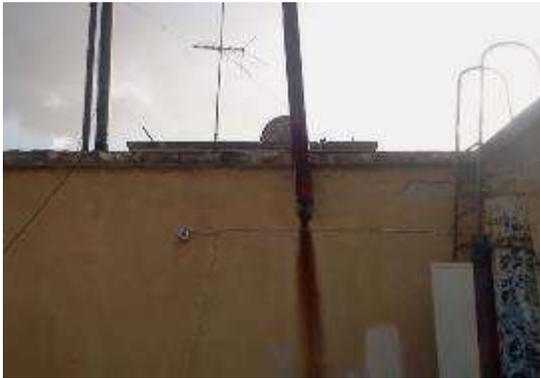
áreas exteriores, a nivel del techo (ver imagen 47). Mientras que el caso C5 se pudo detectar la presencia de humedad en la losa de la sala de máquinas (ver imagen 48). Lo que demuestra que de alguna u otra manera todos los casos de estudio han sido afectados por la humedad.

Imagen 47: Humedad losa techo. Caso estudio 4. Fuente FF.

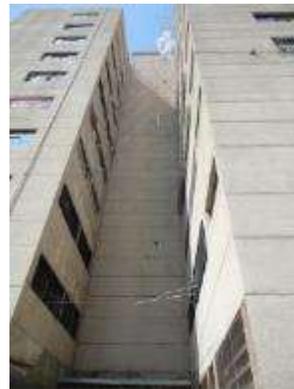
En las imágenes a continuación se puede apreciar el estado actual de la fachada del caso de estudio 1 (ver imágenes 49, 50), así como también el deterioro causado por la falta de mantenimiento, aún en el área de planta baja donde se cambió el material de la fachada por piedra proyectada (ver imagen 51), y en algunos casos se pudieron observar sectores desprendidos de las fachadas.

Imagen 50: Fachada sur. Pintura desmenuzada. Caso Estudio 1. Fuente FF

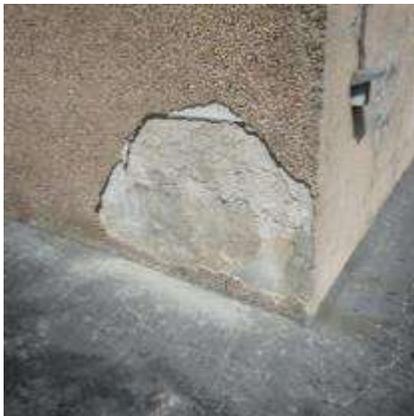
Imagen 51: Detalle fachada este. Piedra proyectada desmenuzada. Caso Estudio 1. Fuente FF

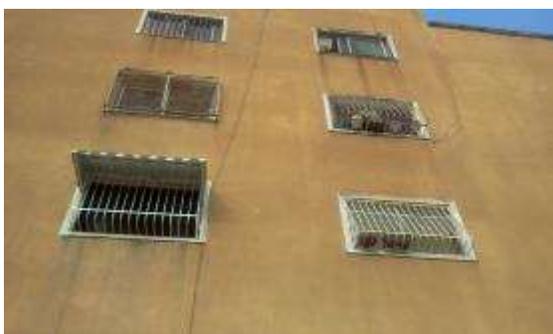
En el caso de estudio 4, se evidencia el esfuerzo realizado por los habitantes de esta edificación, que permitieron renovar la fachada principal de la edificación, cambiando el material, sin embargo las otras fachadas siguen demostrando signos de deterioro (ver imágenes 58, 59).

Imagen 59: Sección fachada sur. Pintura sin mantenimiento. Caso estudio 4. Fuente FF

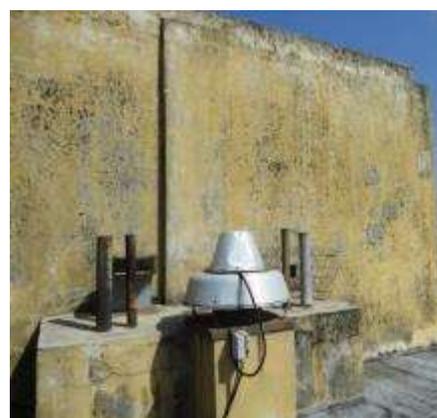
El caso de estudio 5 no es la excepción, el deterioro originado por la falta de mantenimiento se evidencia en todas las fachadas visibles de la edificación (ver imágenes 60, 61 y 62).

Imagen 62: Fachada norte. Pintura desconchada. Caso estudio 5. Fuente FF

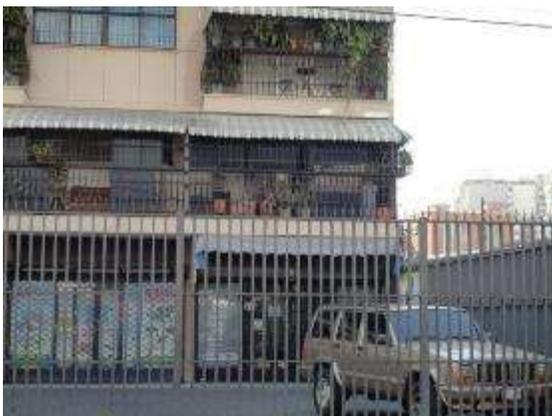
Durante la visita a los casos de estudio 1 y 5 se pudo observar que fueron colocados techos ligeros para proteger el interior de los apartamentos de la insolación y la lluvia, elementos que han sido abandonados por lo propietarios que los instalaron. En algunos casos estos techos se hallaban incompletos, debido a que se han caído varias piezas a lo largo del tiempo (ver imágenes 63 y 64).

Imagen 63: Fachada principal. Techo ligero sin mantenimiento. Caso estudio 1. Fuente FF

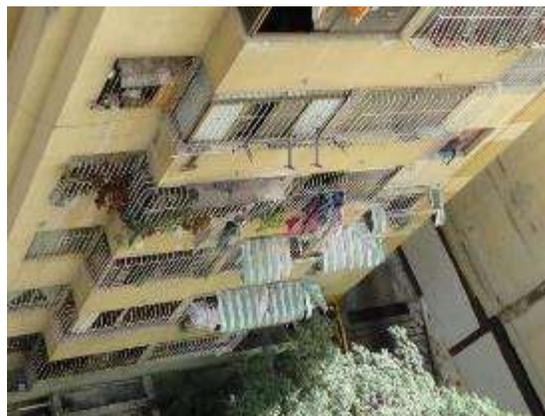
Imagen 64: Fachada sur. Elementos faltantes techos ligeros. Caso estudio 5. Fuente FF

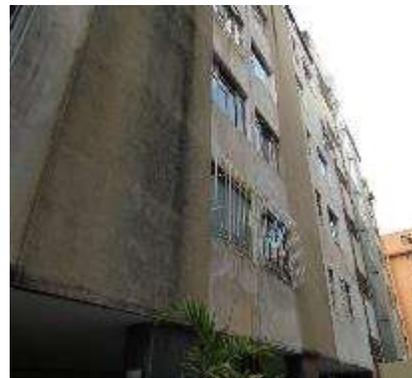
Imagen 66: Fachada Sur. Signos de humedad en fachada. Caso estudio 2. Fuente FF

Las fachadas del caso 2 muestran signos de deterioro, originado por la humedad (ver imagen 66), en este caso no es debido a la rotura de alguna tubería, sino al tiempo sometido al efecto de la lluvia sin realizar ningún trabajo de reparación de la pintura y los frisos. Deterioro evidente en las fachadas de todos los casos de estudio en mayor o menor grado.

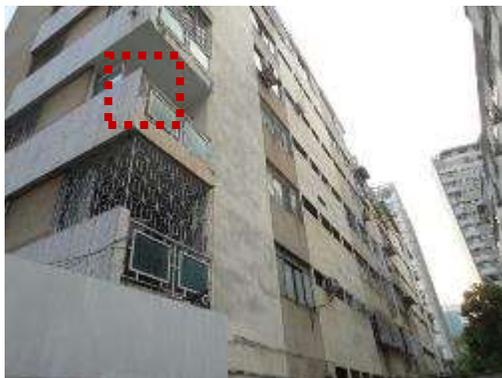
Otro problema detectado en las fachadas de los casos de estudio, fue el desprendimiento de secciones de los acabados de las fachadas. Específicamente en el caso 2 se pudo apreciar claramente que una de las piezas del granito que revisten los antepechos de los balcones se había desprendido. Aunque se desconoce la causa del desprendimiento (ver imagen 67).

Imagen 67: Fachada Sur. Desprendimiento de piedra. Caso estudio 2.
Fuente FF

En este caso se suma otro factor a considerar, conseguir piezas del material que se correspondan con el material existente, o sustituirlo todo por otro material, con la finalidad de evitar que se vean parches de distintos materiales en la fachada.

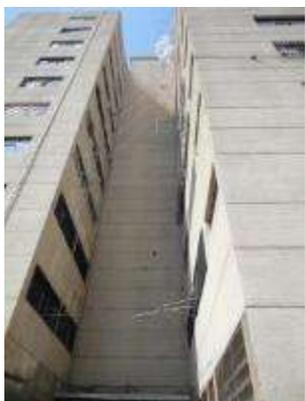
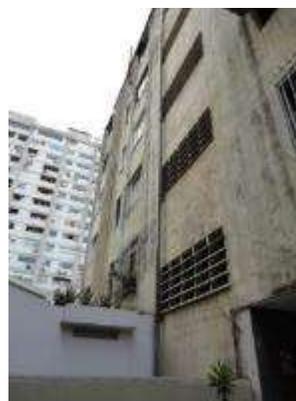
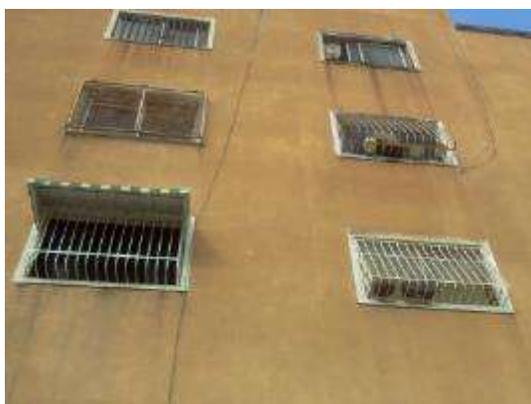
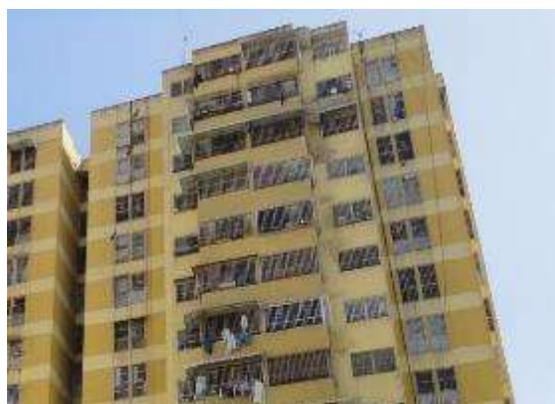
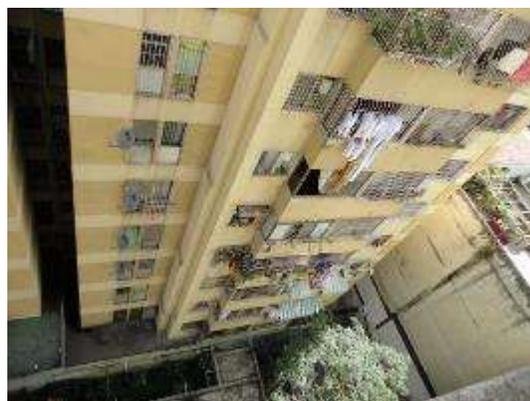
En la siguiente serie de imágenes (68 a la 72) se pueden apreciar las fachadas de los distintos casos de estudios y la presencia de cables sueltos en la fachada.

Imagen 68: Fachada sur. Cableado sin canalización. Caso estudio 1. Fuente FF

Imagen 69: Fachada sur. Cableado sin canalización. Caso estudio 2. Fuente FF

Imagen 70: Fachada sur. Cableado sin canalización. Caso estudio 4. Fuente FF

Imagen 71: Fachada sur. Cableado sin canalización. Caso estudio 5. Fuente FF

Imagen 72: Detalle fachada sur. Cableado sin canalización. Caso estudio 5. Fuente FF

En asamblea de propietarios se pudiera acordar el proveedor del servicio de televisión por cable, o en cualquier caso solicitar a las mismas la instalación de sistemas para edificios de vivienda multifamiliar, las juntas de condominio no debería permitir la instalación de equipos individuales, que colapsan las tuberías y obligan a la instalación de los cables por las fachadas de las edificaciones.

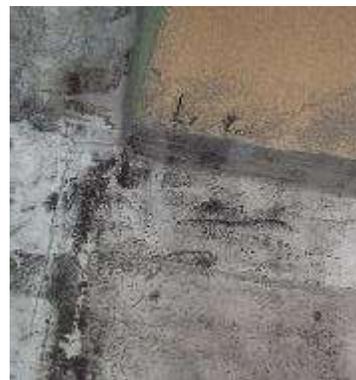
En la imagen 73 se puede apreciar que la impermeabilización del caso de estudio 1 se encuentra en buen estado, mientras que en el caso 4 (ver imagen 74) se observa el deterioro del manto asfáltico que recubre la losa de techo.

Imagen 74: Detalle techo. Estado impermeabilización. Caso estudio 4. Fuente FF

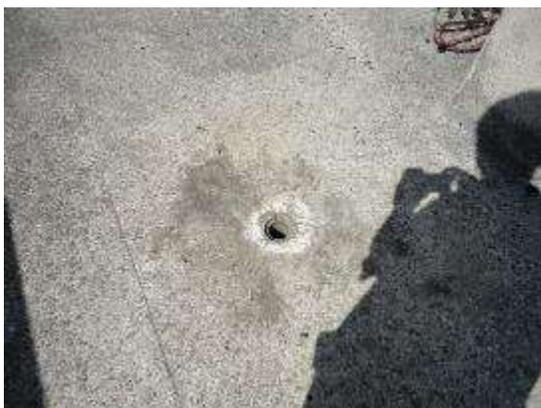
En las visitas a los casos de estudio C1 (Don Silvio) y C5(Palmita) se pudo apreciar el estado de los drenajes de aguas de lluvia, en el caso C1, se pudo apreciar la falta de rejilla en los distintos puntos de drenaje lo que permite el paso de materiales que pudieran tapar dicha tubería, tales como, hojas y escombros (ver imagen 77), mientras que en el caso C5 a pesar de tener la mencionada rejilla se pudo apreciar el crecimiento de vegetación dentro de la tubería (ver imagen 78).

Imagen 77: Detalle techo. Drenaje aguas de lluvia sin protección. Caso estudio 1. Fuente FF

Con la finalidad de evitar que las tuberías de desagüe de las aguas de lluvia se tapen, es necesario mantener libres de obstrucción los puntos de drenajes en placas y jardineras con rejillas que retengan la basura que pudiera obstruirlas. Además se deben limpiar estas rejillas periódicamente evitando la formación de plantas dentro de los drenajes.

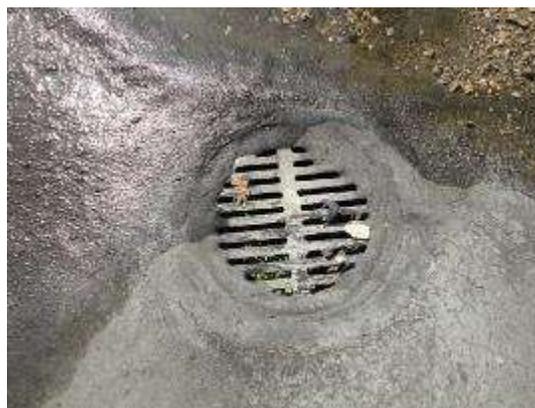
Imagen 78: Detalle techo. Vegetación creciendo en drenaje aguas de lluvia. C5. Fuente. FF

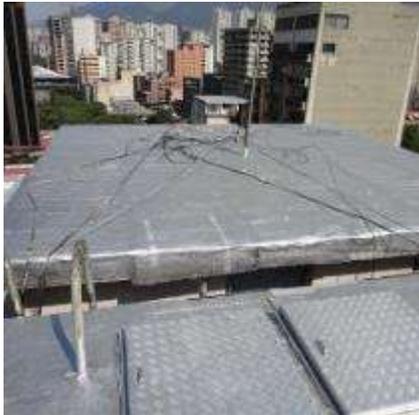
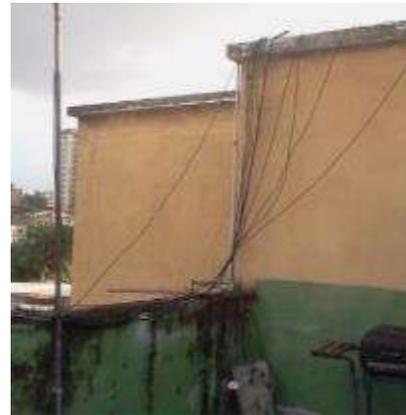
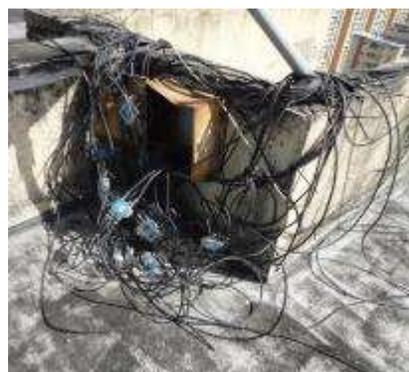
Al igual que en las fachadas, en las zonas del techo de algunos edificios se repite la falta de tuberías para la canalización del cableado de la televisión por cable. Esta situación se detectó durante el recorrido realizado en los casos de estudio C1, C4 y C5 en el sector del techo. En algunos casos las tuberías para los cables de TV han colapsado debido a la cantidad de cables utilizados. En otros casos no fue previsto en el proyecto la instalación de dicha tubería, lo que ha ocasionado que los propietarios realicen la instalación de su compañía de televisión por cable individualmente y de manera desorganizada, como se puede apreciar en las siguientes imágenes 79, 80 y 81:

Imagen 79: Detalle Techo. Cableado sin canalización.
Caso estudio 1. Fuente FF

Imagen 80: Detalle Techo. Cableado sin canalización.
Caso estudio 4. Fuente FF

Imagen 81: Detalle Techo. Cableado sin canalización.
Caso estudio 5. Fuente FF

Al igual que en el caso de la fachada, es necesaria la planificación y la instalación de equipos que correspondan a edificaciones de vivienda multifamiliar.

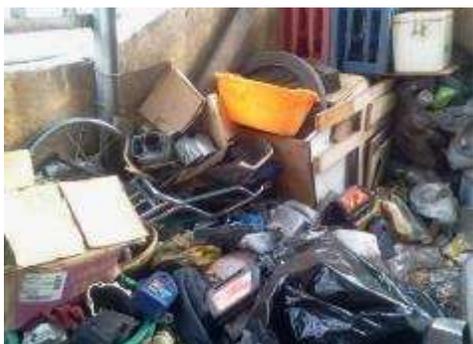
En el caso de estudio C4 se pudo observar durante el recorrido realizado que uno de los habitantes de la edificación ha acumulado desechos en el área de estacionamiento, así como también un vehículo inservible (ver imagen 82).

Imagen 82: Estacionamiento PB. Desechos y carro inservible. Caso estudio 4. Fuente FF

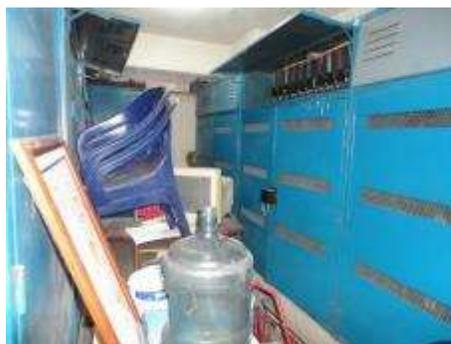
Imagen 83: Cuarto Eléctrico PB. Desechos en zonas de circulación. Caso estudio 5. Fuente FF

Esta situación se repite en la unidad de análisis 5, en donde se pudieron observar desechos en el área correspondiente a los tableros principales de la edificación (ver imagen 83), así como también en el área de la sala de máquinas de los ascensores, en donde se acumulan todas las piezas removidas de los ascensores cuando estos fueron actualizados (ver imagen 84).

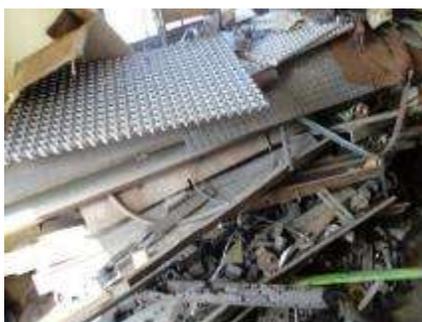
Imagen 84: Escombros acumulados en sala de máquinas. Caso estudio 5. Fuente FF

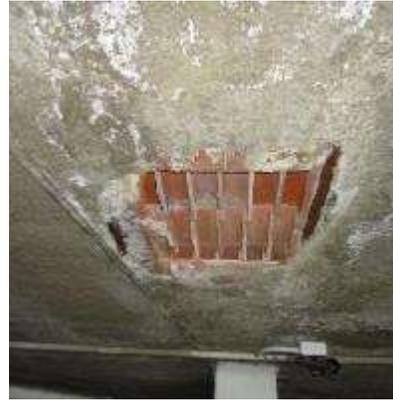
En el área de sótano del caso de estudio C1, en el sector del sótano se pudo observar el daño que ha sufrido la losa de sótano debido la instalación de un techo metálico en el estacionamiento de planta baja que provocó la rotura de los bloques de arcilla que componen la losa y la aparición de óxido en algunas cabillas (ver imágenes 85, 86 y 87).

Imagen 86: Detalle techo estacionamiento. Signos de humedad en losa. Caso Estudio 1. Fuente FF

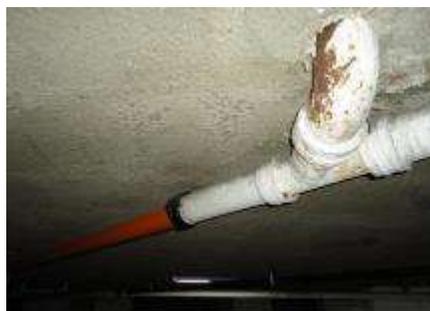
Durante el recorrido realizado en el caso de estudio C1, se tuvo la oportunidad de visitar el área de estacionamiento en el nivel del sótano, se pudo apreciar la reparación realizada a uno de los bajantes de aguas negras, en donde se reemplazó una sección dañada de la tubería original por una tubería de PVC. (ver imagen 88)

Imagen 88: Estacionamiento sótano. Empate tubería hierro con PVC. Caso estudio 1. Fuente FF

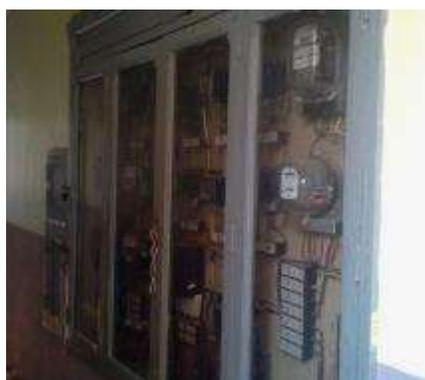
Imagen 89: Detalle PB. Tablero de madera. Caso Estudio 4. Fuente FF

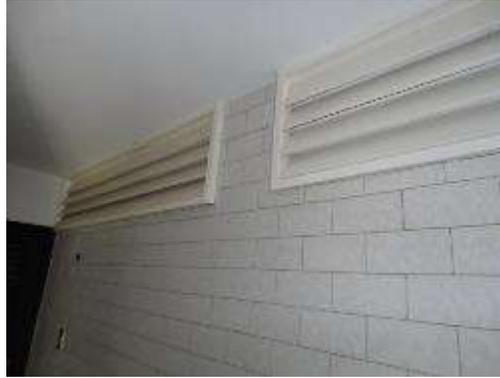
Estudiando los planos de cada caso de estudio y en las visitas de campo se pudo comprobar que en los casos C3 y C4, las salas sanitarias no ventilan directamente hacia la fachada, sino que ventilan a través de las áreas comunes. Como se puede apreciar en la siguiente imagen la ventilación de los sanitarios del caso 3, con rejillas hacia las áreas de los pasillos comunes (imagen 90).

Imagen 90: Detalle planta tipo. Rejilla de ventilación sanitario apartamentos hacia áreas las comunes. Caso Estudio 4. Fuente FF

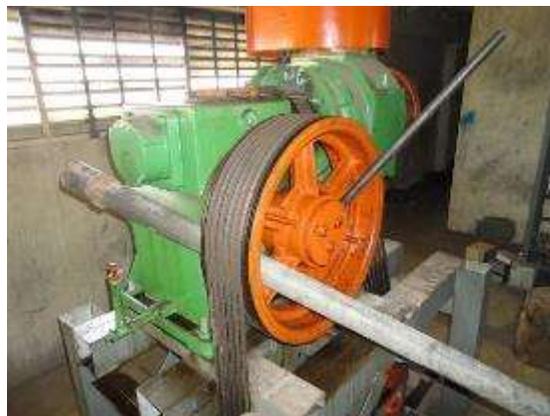
Imagen 92: Detalle cuarto de máquinas. Motor del ascensor averiado trabado. Caso estudio 4. Fuente FF

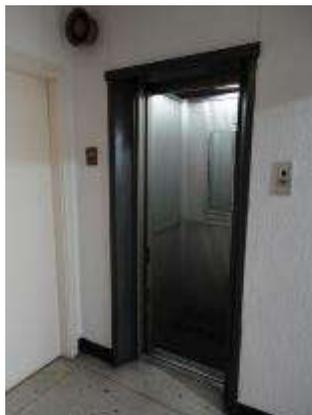
Entre los casos de estudio estudiados se pudo conocer que cuatro (4) de ellos había actualizado sus equipos de ascensores, siendo únicamente el caso C2 el que mantenía los ascensores originales (ver imágenes 93 y 94). En este último caso se pudo conocer que los ascensores presentaban fallas con mayor regularidad. Igualmente se preguntó a los entrevistados las razones que motivaron la actualización de los ascensores, entre las que se mencionaron:

Imagen 93: Ascensor. Acabados originales. Caso estudio 2. Fuente FF

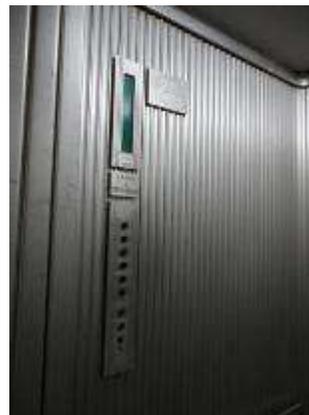
Imagen 94: Detalle Ascensor. Botonera Original. Caso estudio 4. Fuente FF

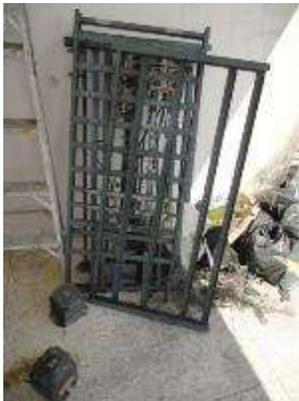
Durante la visita a los casos de estudio C1 (ver imagen 95) y C5 (ver imagen 96) se pudo detectar que a pesar de haber pasado algún tiempo desde la actualización de los ascensores, se mantenían escombros y partes extraídos de los equipos anteriores, abandonados por las compañías que realizaron el trabajo de actualización.

Imagen 95: Escombros de actualización ascensores en techo. Caso estudio 1. Fuente FF

La junta de condominio en su papel de supervisor de los trabajos que se realizan en la edificación ha debido exigir la remoción de los materiales y equipos removidos en estos trabajos. O de disponer de los escombros y basura generados en los trabajos realizados si los contratistas no los removieron, con la finalidad de mantener las áreas comunes libres de basura.

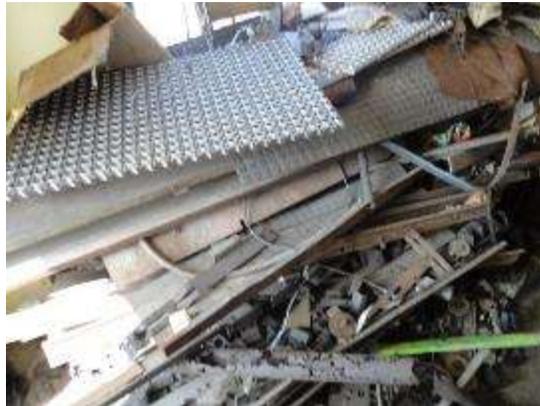
Imagen 96: Escombros de actualización ascensores en cuarto de máquinas. Caso estudio 5. Fuente FF

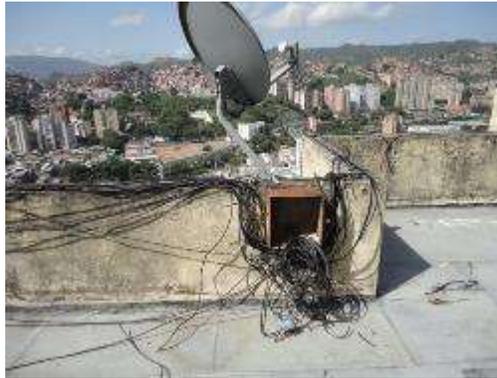
En el caso C5 se pudo observar en la visita al lugar, que las tuberías previstas para la TV por cable en el proyecto original se encontraban colapsadas, debido a que cada propietario ha realizado su instalación de manera individual,

con distintas compañías de TV por suscripción (ver imagen 97), algunos propietarios ante esta situación han decidido realizar su cableado directamente por la fachada de la edificación, situación descrita en el apartado sobre las fachadas, en el punto 3.6.2.b.IV.

Imagen 97: Cableado TV por cable colapsado. Caso estudio 5. Fuente FF

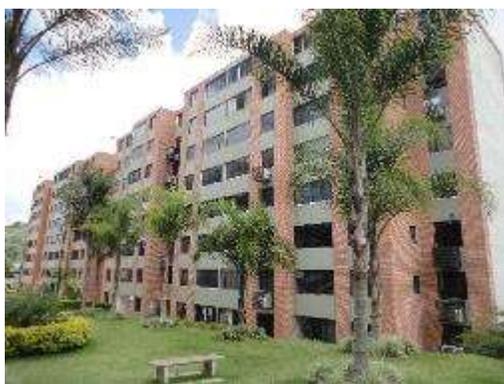
Imagen 99. Fachada este. Torre H. Fuente FF

En las áreas de fachadas se puede apreciar el deterioro de los sectores acabados en pintura verde (imagen 98 y 99), mientras que los sectores de concreto acabado en obra limpia y el revestido con tablilla de arcilla mantienen un buen aspecto, aunque no ha recibido ningún tipo de mantenimiento desde la culminación de la obra el año de 2011 (plano 17).

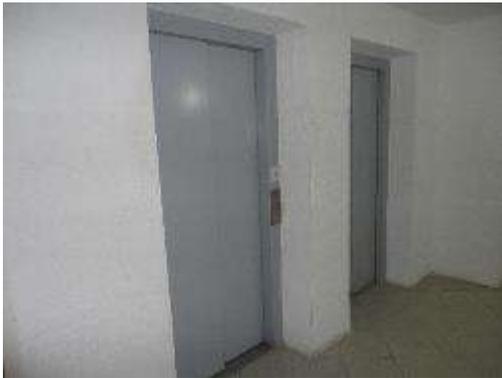
Imagen 103. Vista elevadores. Torre H. Fuente FF

Se pudo conocer que la edificación ha funcionado hasta la actualidad con un solo ascensor, en un primer momento para evitar el daño que pudieran causar los propietarios para subir materiales y bajar escombros en sus respectivas reformas, posteriormente, debido a la situación del país se dificultó conseguir repuesto para el elevador en funcionamiento, razón por la cual se utilizaron partes del ascensor no utilizado para reparaciones (imágenes 103 y 104) (plano 16).

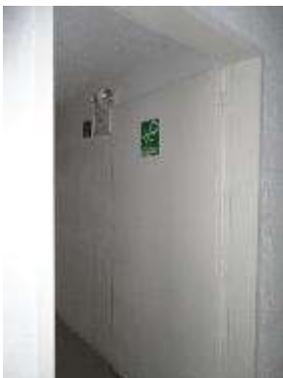
Imagen 105. Puerta acceso a núcleo de circulación. Torre H. Fuente FF

Durante el recorrido se pudo detectar que las puertas de acceso al núcleo de escaleras de todos los niveles se mantienen abiertas debido a la falta de cerraduras contraincendios (imágenes 105 y 106). Las áreas comunes disponen de señalización de emergencia, así como también de iluminación de emergencia, botones de pánico (imágenes 107 y 108) y cajetines para la colocación de extintores y/o mangueras. En el caso de los cajetines se pudo apreciar que el cajetín ubicado en planta baja dispone de manguera, mientras que en los niveles superiores se encuentran vacíos (imágenes 109 y 110).

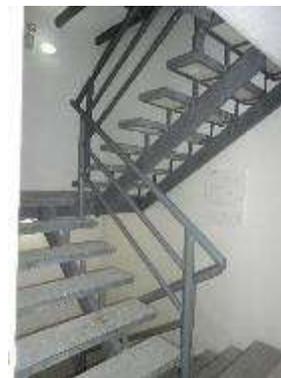
Imagen 106. Escaleras de emergencia. Torre H. Fuente FF

Las escaleras de emergencia aun cuando se proyectaron con un sistema de presurización, el equipo se mantiene apagado debido al ruido que genera, el cual incomoda a los habitantes de la edificación. Esta situación representa un riesgo para la comunidad al momento de un incendio, escenario agravado por la eliminación de las puertas contraincendios ubicadas en el nivel de planta baja, lo que impediría la creación del diferencial de presión que evitaría la entrada del humo al núcleo de circulación.

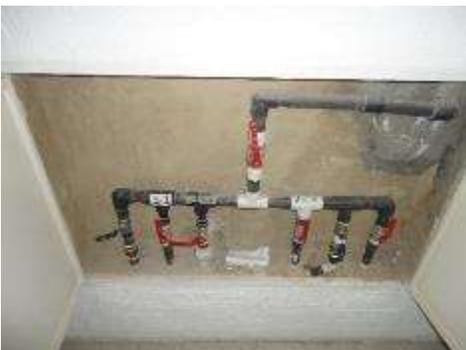
Imagen 113. Planta tipo caja llaves de paso aguas claras. Torre H. Fuente FF

En el diseño de la edificación se contempló la ubicación de una llave de palanca para controlar la entrada de las aguas claras, sin embargo no fueron previstos medidores individuales razón por la cual el condominio cancela el servicio de aguas de manera conjunta (ver imagen 113)

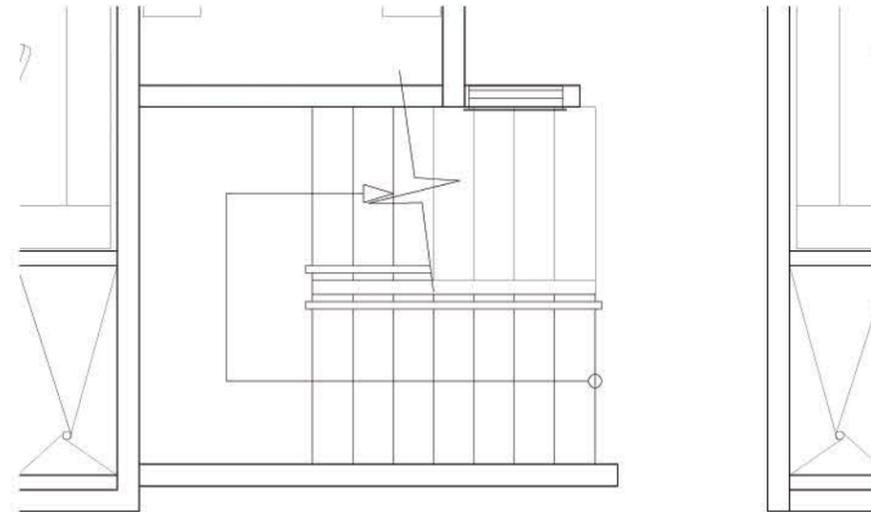
2.- PLANTA BAJA

SITUACIÓN ACTUAL - ESC.:1:50

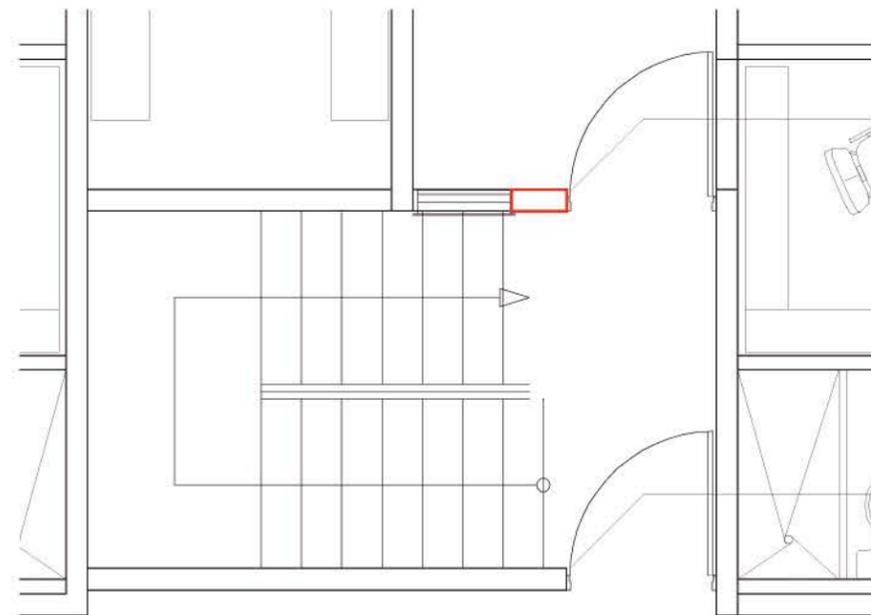
Puerta con sistema de
cierre contraincendios
