**DIAGNÓSTICO DEL ESTADO MECÁNICO DE LOS EQUIPOS DE LA PLANTA
DE BENEFICIO MINERAL DE CANTERA LA CEIBA, ESTADO MIRANDA**

INFORME DE PASANTÍA
BR. DAVID PUERTA
ESCUELA DE GEOLOGÍA, MINAS Y GEOFÍSICA
FACULTAD DE INGENIERÍA
UNIVERSIDAD CENTRAL DE VENEZUELA

Caracas, marzo de 2019

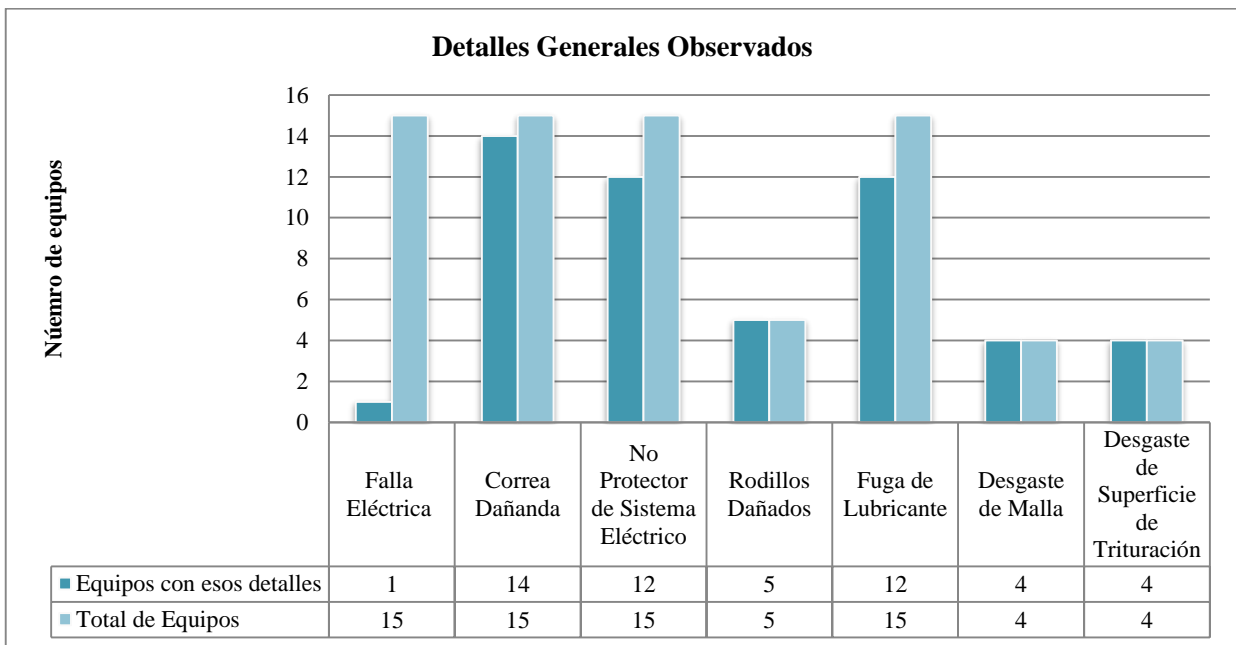
Figura 23. Detalles técnicos observados en el total de equipos.

Además de las tablas se realizaron gráficas, en las cuales se cuantifican la cantidad de equipos que cumple con una tarea determinada en la etapa de beneficio. Se muestran cuantos equipos tienen detalles en común. Resultando que los detalles más comunes son; la falta de correas, las fugas de aceites por tuberías y sellos, y la ausencia de protectores para los motores de los equipos. Un detalle que es común para todas las cintas transportadoras es la cantidad de rodillos averiados, en las múltiples visitas realizadas en la planta, se pudo observar que las cintas transportadoras se atascaban o se encontraban corridas hacia los costados, ocasionando que las bandas se desgasten en los extremos.
