Proyecto de Conservación y Restauración del Grupo Escolar
“Agustín Zamora Quintana”, Caracas 1952.
Trabajo de Grado presentado ante la Universidad Central de Venezuela
para optar al Grado Académico de Magíster Scientiarum

Autor: Yolexis Borges

Caracas, Febrero de 2012

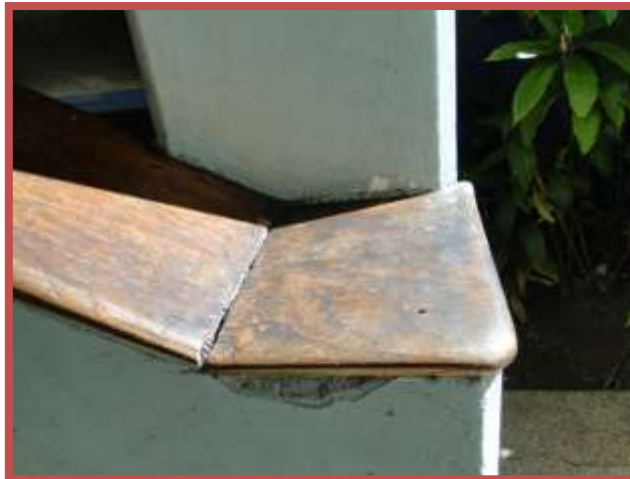
La madera en esta edificación se encuentra en los pasamanos de las escaleras. En general presenta alteraciones cromáticas por suciedad debido a la falta de mantenimiento periódico y pérdida del sellador o protector, lo que con el tiempo, por las variaciones de temperatura, humedad y calor, pueden provocar la presencia de hongos. (Véanse figura 73 y ficha 10)

Figura No. 73. Alteración cromática en la madera de los pasamanos por falta de mantenimiento y pérdida del sellador y esmalte protector, 2011. Grupo Escolar “Agustín Zamora Quintana”. Tomado de <<Fotos propias del autor>>.

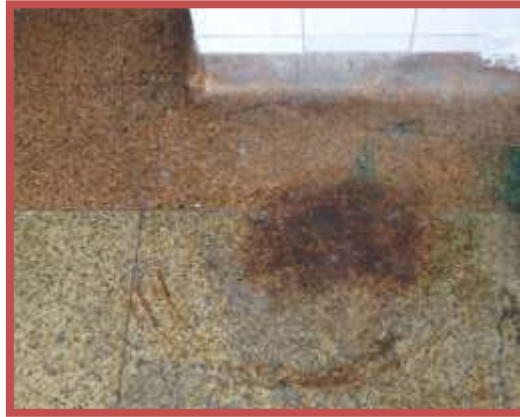
Al observar los pisos de granitos podemos detallar las siguientes alteraciones: alteración cromática, que se presenta como una variación en cuanto a tono, valor y saturación; manchas de óxido de los recipientes de hierro que se colocan en los accesos a los baños para almacenar agua; desgaste por fricción, fisuras y faltantes. (Véanse figura 74 y fichas 11 y 12).

Figura No. 74. Manchas de óxido en el acabado de granito de los pisos en los accesos a los baños, 2011. Grupo Escolar “Agustín Zamora Quintana”. Tomado de <<Fotos propias del autor>>.

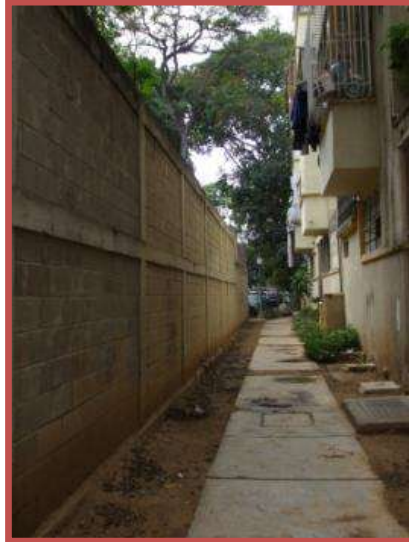
Otro de los problemas de deterioro es en relación a la ubicación del Grupo Escolar, en la medida en que por motivos de seguridad se encerró con una pared perimetral y se aisló de la urbanización visualmente. (Véase figura 76).

Figura No. 76. Pared perimetral Norte, paralela al bloque 4, 2011. Grupo Escolar “Agustín Zamora Quintana”. Tomado de <<Fotos propias del autor>>.

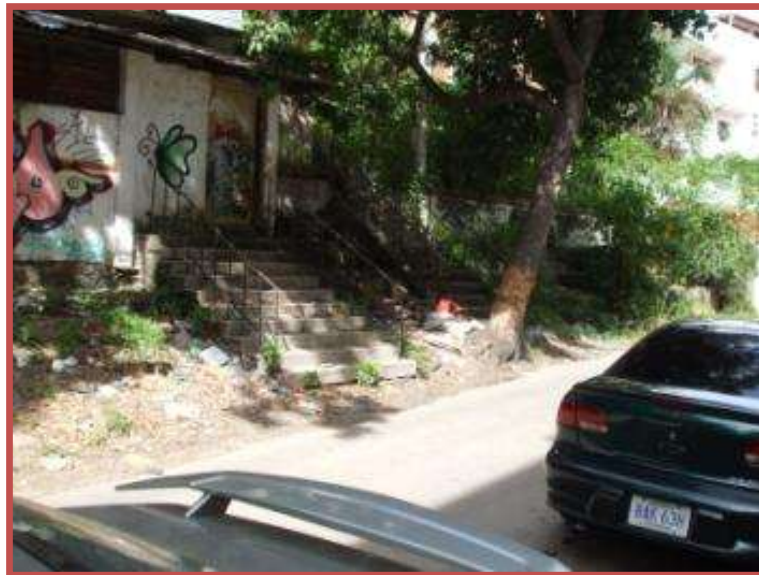
En este perímetro de la urbanización podemos encontrar en pie una biblioteca que forma parte de la infraestructura original y una casilla que pertenecía los obreros de la construcción, sobre las gradas que pertenecieron al antiguo campo deportivo que existió antes de la construcción de la urbanización. (Estas últimas en ruinas). (Véase figura 79).

Figura No. 79. Edificación perteneciente a la antigua biblioteca de la urbanización, 2011. Grupo Escolar “Agustín Zamora Quintana”. Tomado de <<Fotos propias del autor>>.

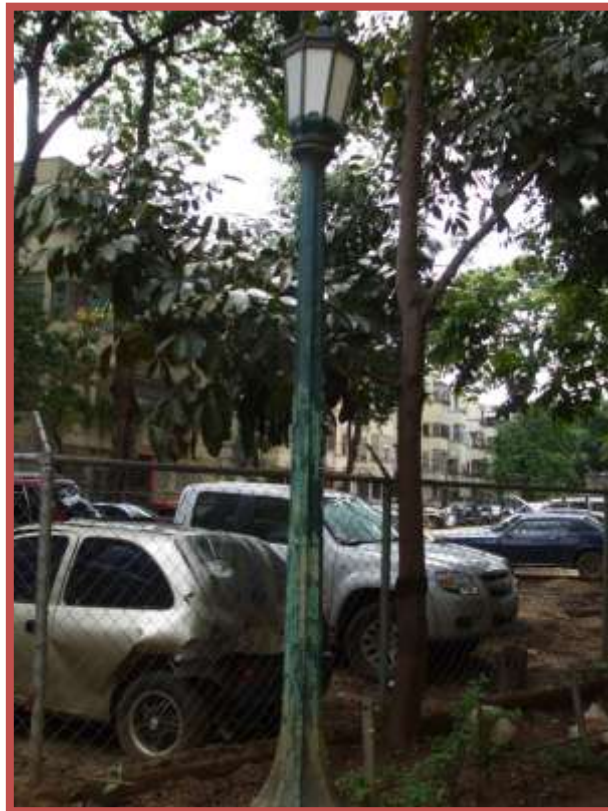
La mayoría de los faros de luz originales, fueron desechados, colocando postes de luz de mayor potencia, (porque la comunidad requería un mejor sistema de alumbrado). (Véase figura 80).

Figura No. 80. Faro de luz original del período de construcción de la Urbanización San Martín. (Todavía quedan unos pocos en pie), 2011. Grupo Escolar “Agustín Zamora Quintana”. Tomado de <<Fotos propias del autor>>.

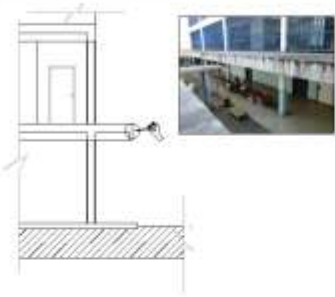
PRE-DIAGNÓSTICO
MUESTRA 1

DETERIORO O ALTERACIÓN	ALTERACIÓN CROMÁTICA
MATERIAL	FRISO
MUESTRA	M1
TIPO DE ANÁLISIS	QUÍMICO
MÉTODO	RASPAR DELICADAMENTE LA SUPERFICIE DEL ALERO QUE ESTÁ AFECTADA CON UN BISTURÍ O EXACTO EN UNA PEQUEÑA ZONA Y COLOCAR LA MUESTRA EN UNA BOLSITA PLÁSTICA QUE SE PUEDA SELLAR. LLEVAR LA MUESTRA AL LABORATORIO.
PREDIAGNÓSTICO	PRESENCIA DE PÁTINA BIOLÓGICA DEBIDO A LA HUMEDAD.

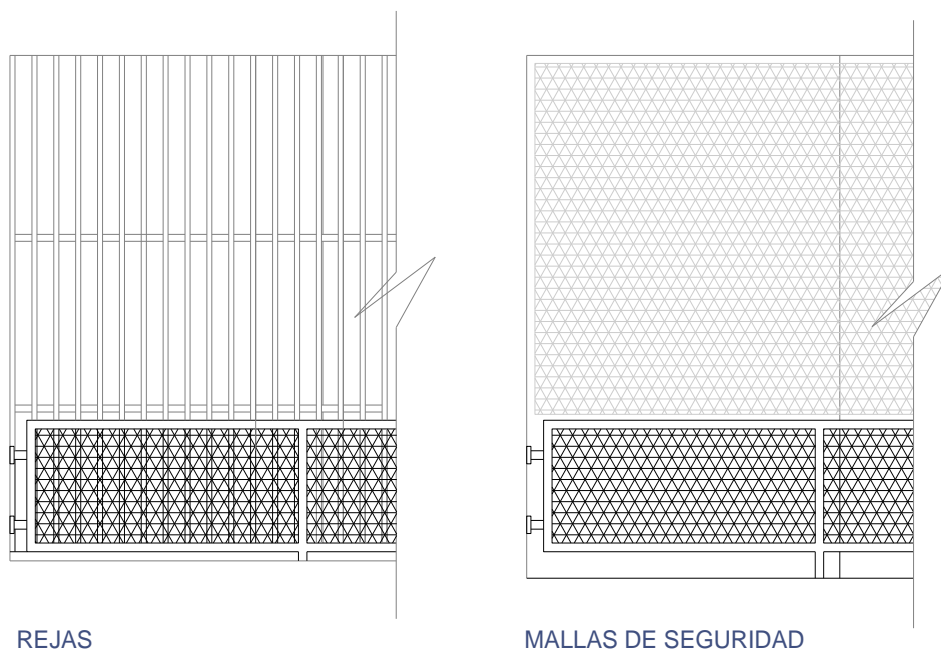
Figura No. 83. Sustitución de sistema de cerramiento de los pasillos perimetrales de los pisos 1 y 2. Dibujo propio del autor. (Detalle de cerramientos).

kg/m². La distancia entre los nudos es de tan solo 50 mm, lo cual dificulta la manipulación por los niños desde el interior de la edificación pero al mismo tiempo permite un adecuado aspecto visual. (Véanse figura 83 y planos propuesta).

Este sistema de mallas debe ser instalado únicamente por el profesional que suministra el producto para contar con la calidad total del mismo.
