“UNA METODOLOGÍA PARA LA EVALUACIÓN INTEGRAL DE LAS LUMINARIAS DE LA CIUDAD UNIVERSITARIA DE CARACAS”

**Presentado ante la Ilustre
Universidad Central de
Venezuela para optar al
Título de Ingeniero Civil
Por los Brs.: Badin Cisneros, Atias Omar
Vieira Martinez, Alexis Manuel**

Caracas, Abril de 2002

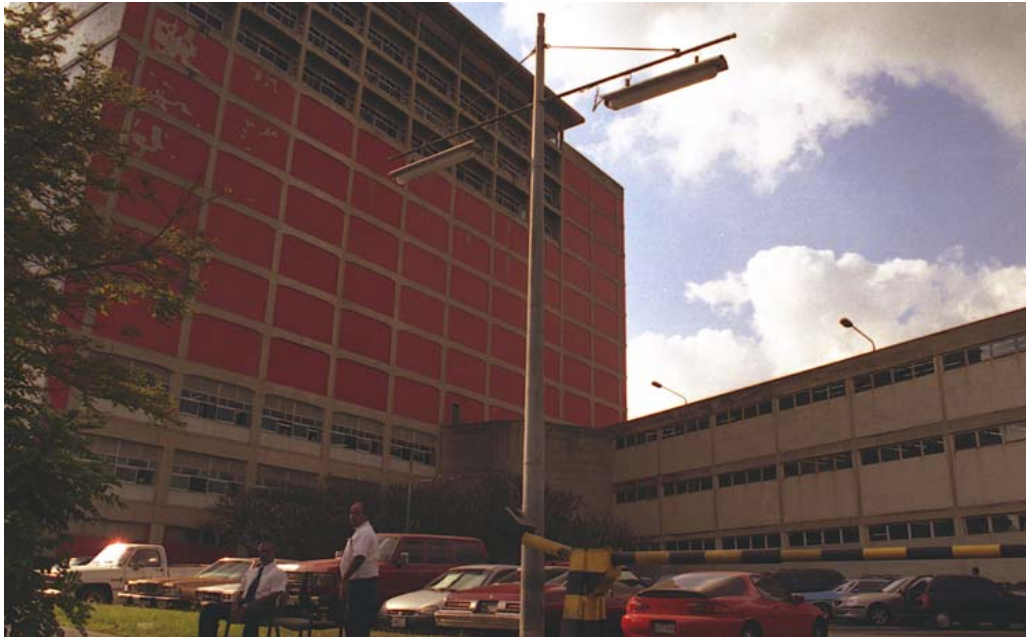
Esta Luminaria es Original Doble y está ubicada en el Estacionamiento de la Biblioteca Central.

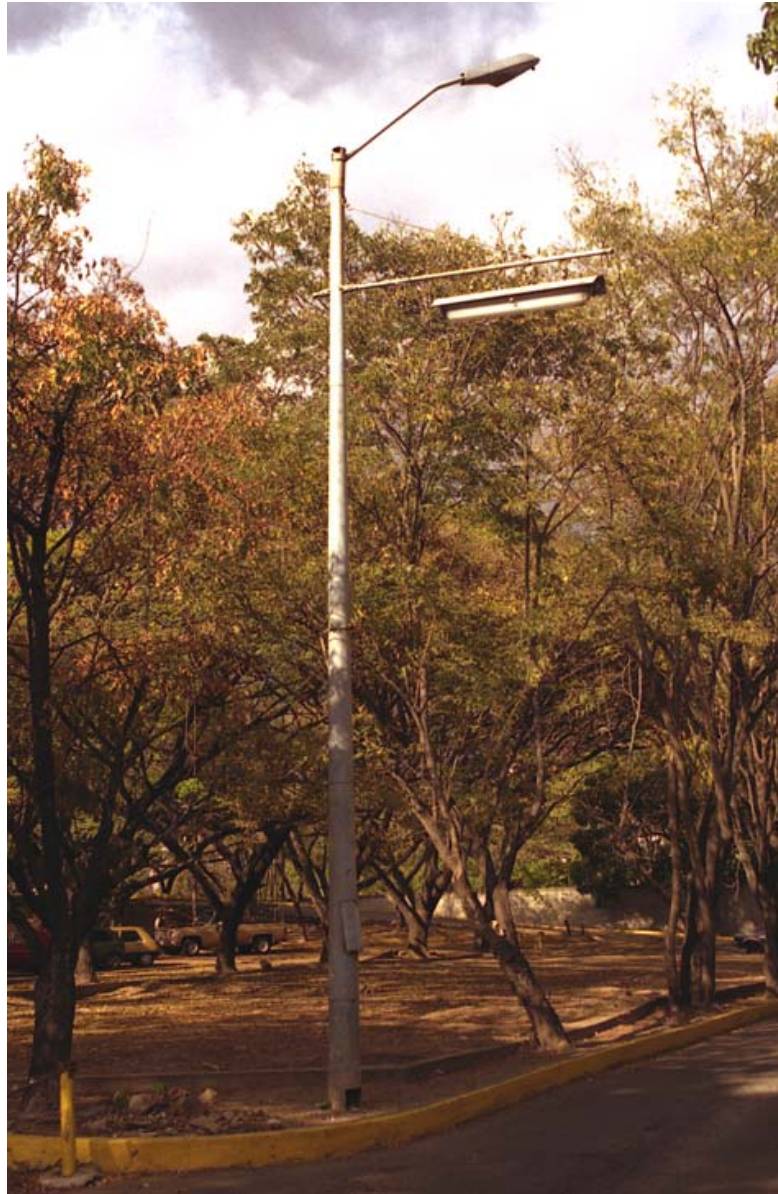
Esta Luminaria es del tipo simple modificada y está ubicada en la Calle sin nombre (Calle Las Banderas).

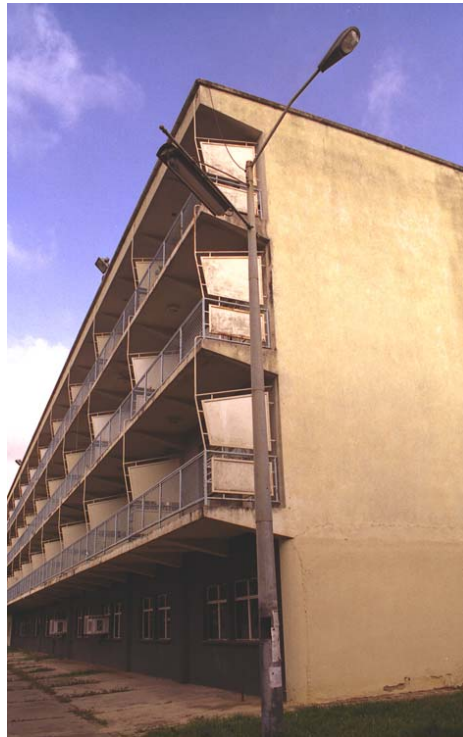
Esta Luminaria es del tipo modificada, conservando su Lámpara original. Está ubicada en la Avenida Carlos Raúl Villanueva.

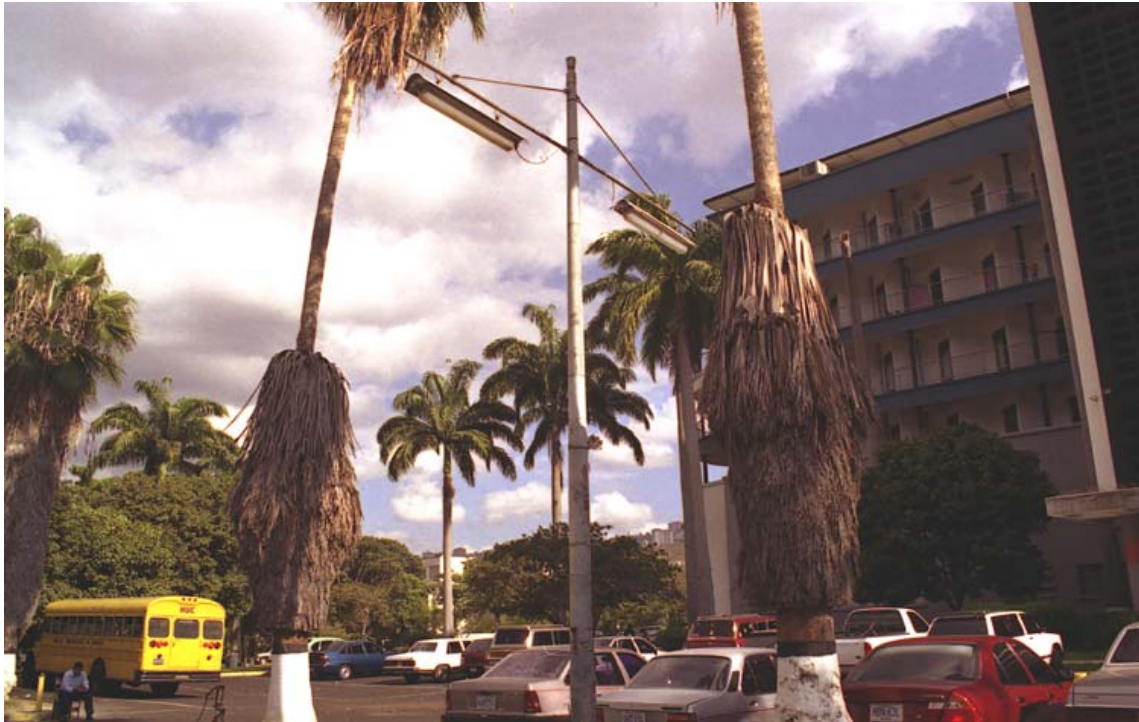
Esta Luminarias son originales dobles y están ubicadas en la Avenida Hospital.

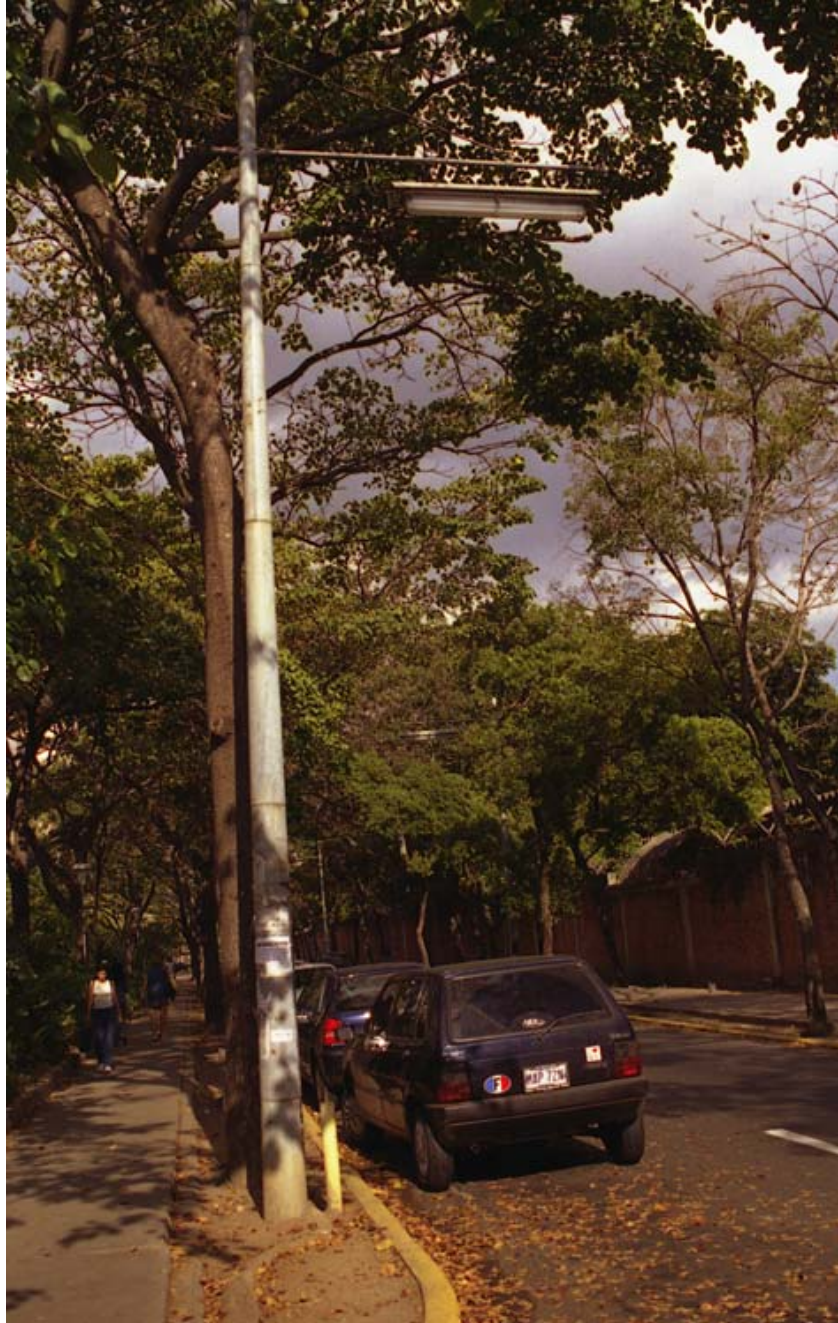
Esta Luminaria es original simple y está ubicada en la Calle Minerva.

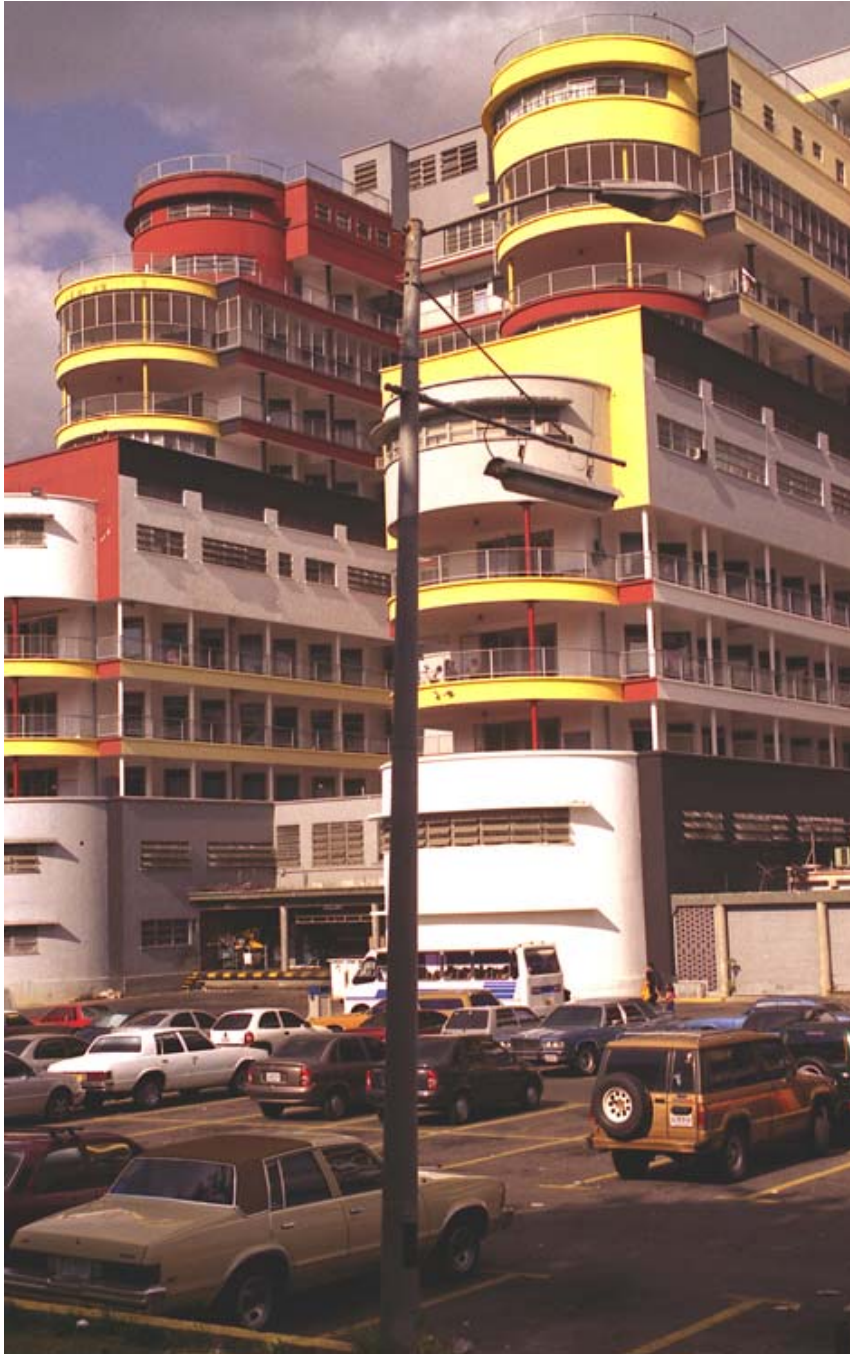
Esta Luminaria es del tipo modificada simple y está ubicada en el Estacionamiento del Hospital Clínico para médicos y empleados.

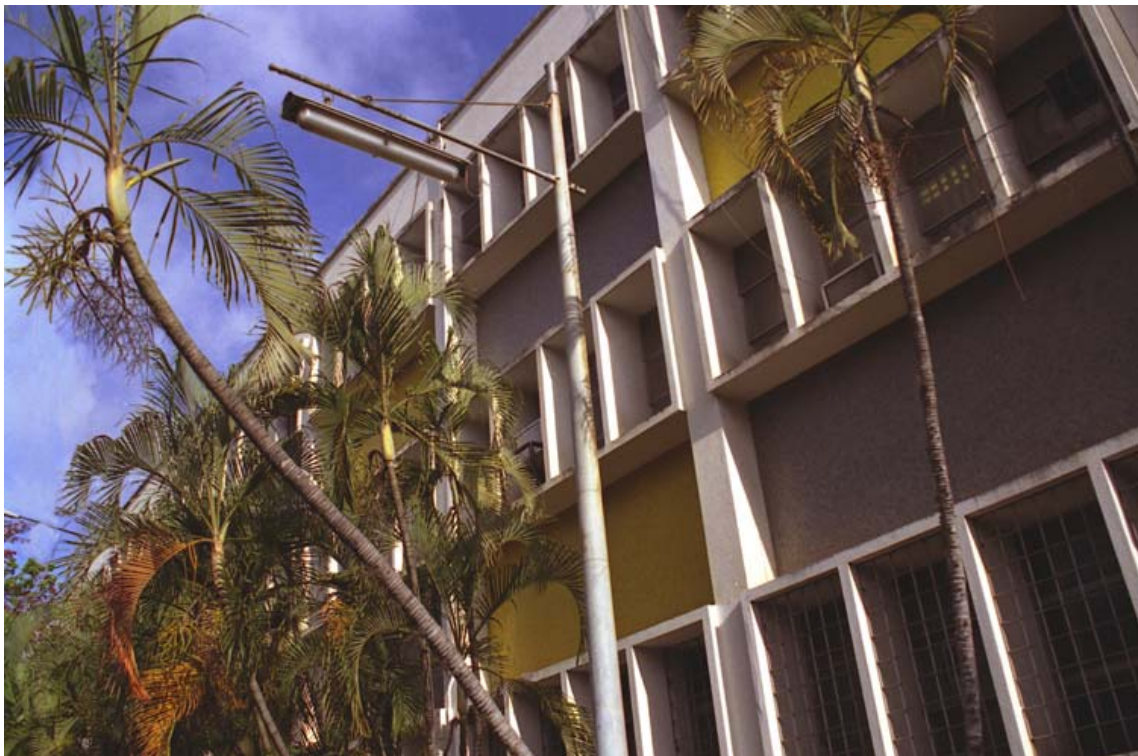
Esta Luminaria es original simple y está ubicada en la Avenida Carlos Raúl Villanueva, Frente al Edificio de la Escuela de Eléctrica de la Facultad de Ingeniería.

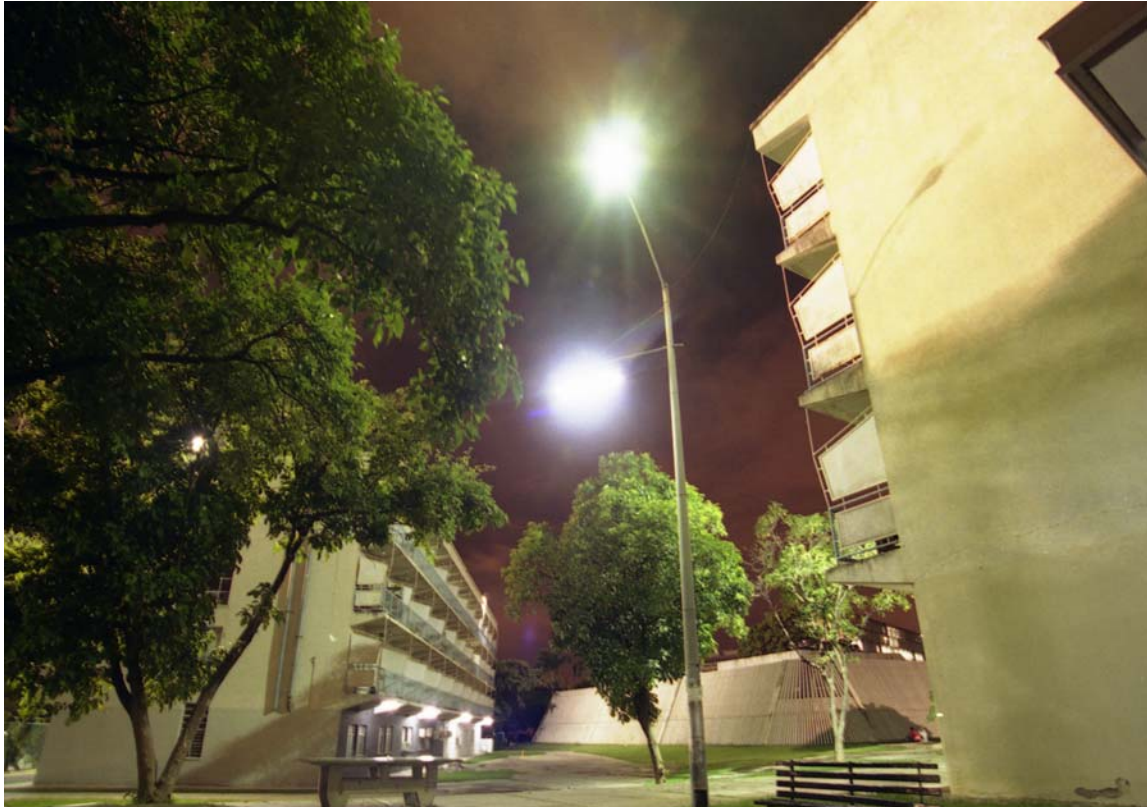
Esta Luminaria es del tipo modificada simple y está ubicada en la Avenida Carlos Raúl Villanueva.

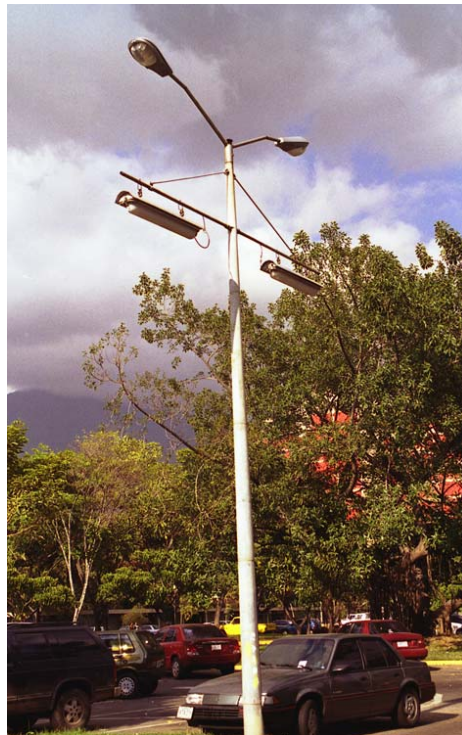
Esta Luminaria es del tipo modificada doble.

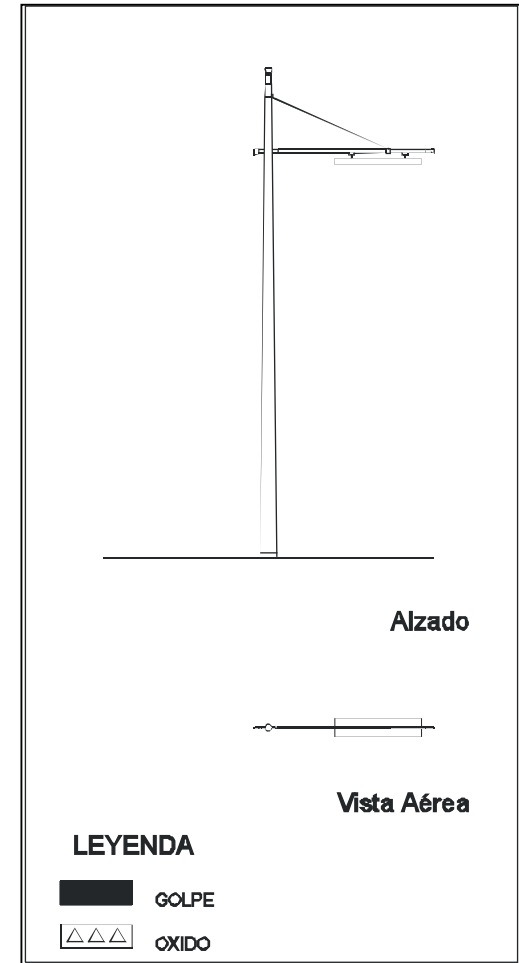
Observaciones: Esta luminaria posee una lámpara original con todos los elementos que la sostienen, siendos descritos estos en las casillas E, F, H, I y J. Adicionalmente le agregaron una lámpara modificada eliminando la pieza de remate terminal.
 La boca de visita está doblada a causa de un golpe fuerte.
 No se pudo observar en qué condiciones estaba el bombillo, ya que no estaba encendido.

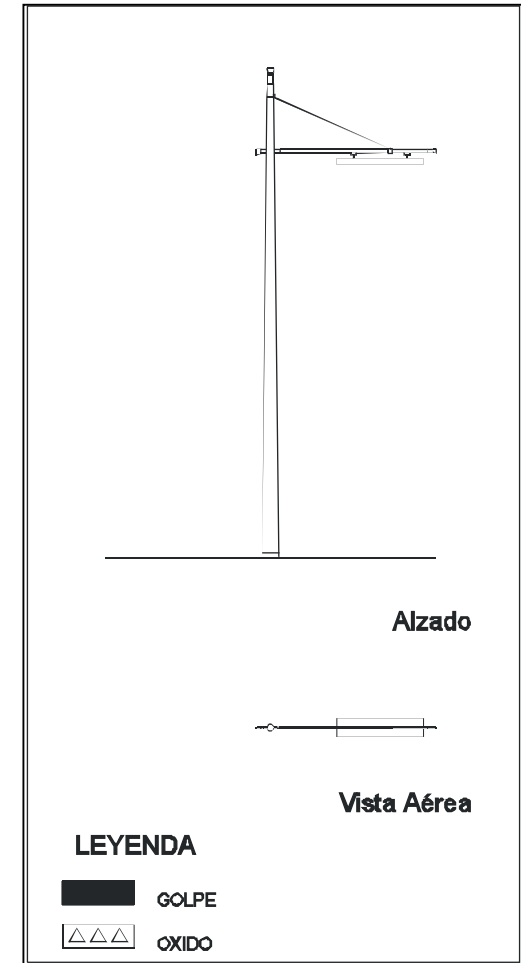
Observaciones: El poste presenta un leve golpe en su parte inferior.
 El tirante presenta manchas de óxido en toda su longitud.
 No se pudo observar en qué condiciones estaba el bombillo, ya que no estaba encendido.
 La boca de visita del poste es original.

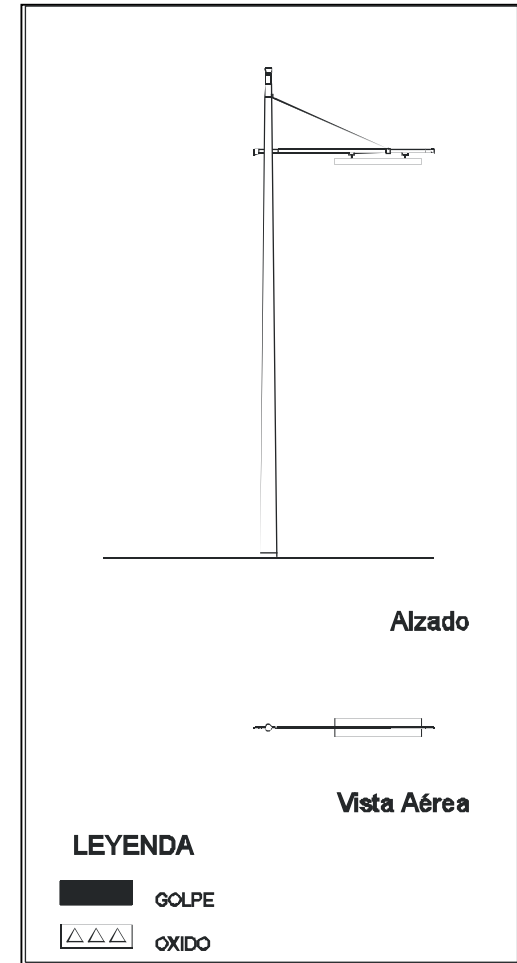
Observaciones: El poste presenta golpes en su parte inferior. La causa probable son choques de vehículos.
 En el poste existen algunas manchas de óxido en sus partes.
 En la parte superior del poste tiene una abrazadera la cual no sujeta nada.
 No se pudo observar en qué condiciones estaba el bombillo, ya que no estaba encendido.
 La boca de visita del poste no es original.

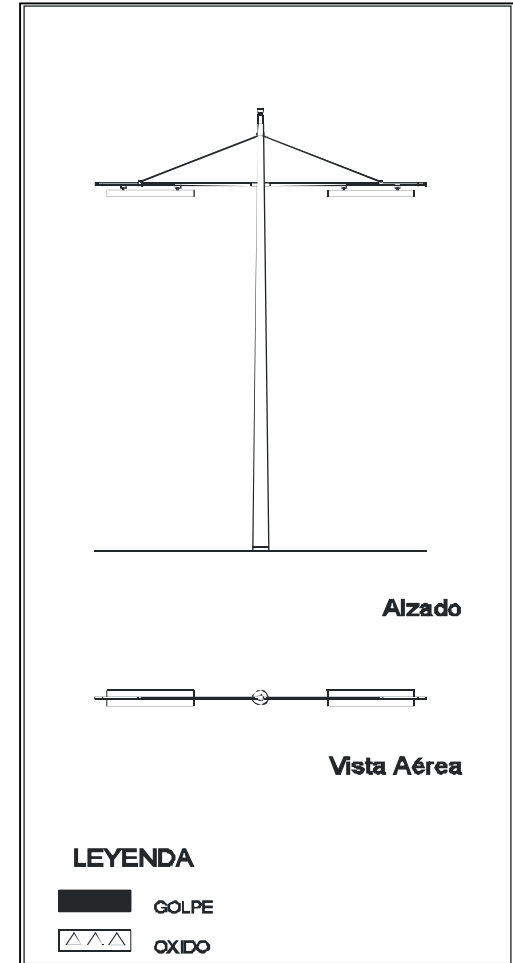
Observaciones: El poste presenta un fuerte golpe al nivel de la boca de visita y en su parte inferior. Adicionalmente, existe presencia de manchas de óxido en el poste, brazos y tirantes. Ambas lámparas tienen las briseras rotas en sus esquinas. El poste tiene colocada una abrazadera en la mitad de su altura aproximadamente, la cual no sujeta nada.

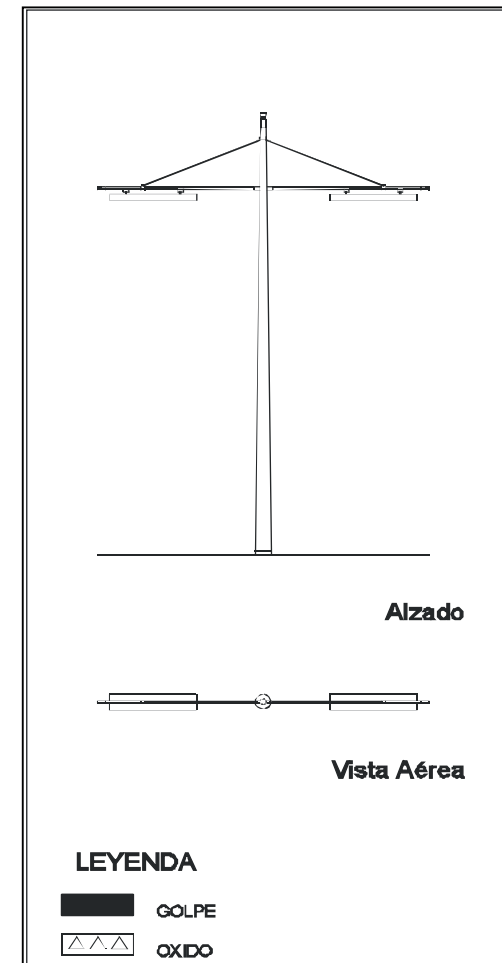
Observaciones: El poste presenta un leve golpe en su parte inferior. La causa podría ser choques de vehículos.
 La boca de visita está muy golpeada y doblada.
 No se pudo observar el estado del bombillo, ya que no estaba encendido.
 La boca de visita del poste es original

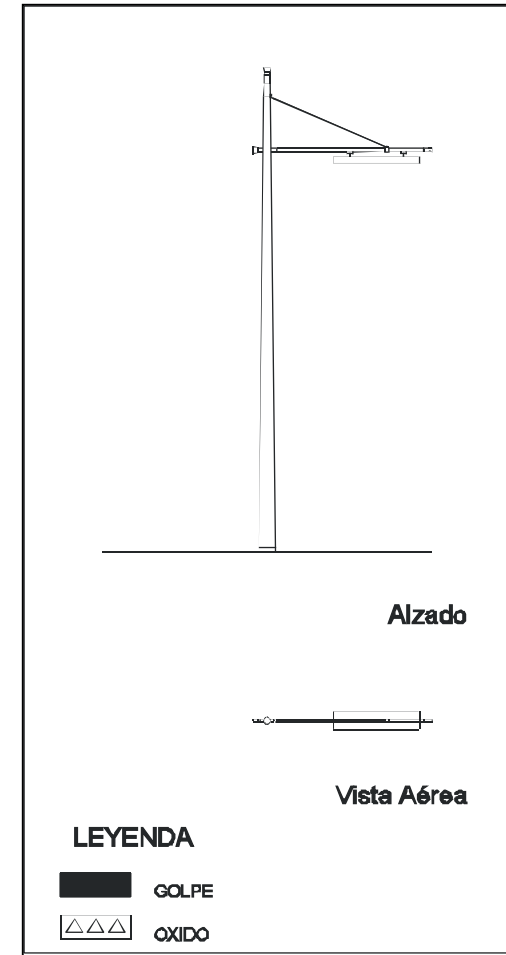
Observaciones: El poste presenta un leve golpe en la parte inferior.
 El brazo de la luminaria presenta manchas de óxido.
 La causa probable de este golpe es un choque de algún vehículo.
 La brisera de la lámpara esta rota.
 Esta luminaria le colocaron un faro auxiliar en la parte superior del poste.
 No se pudo observar el estado del bombillo, ya que no estaba encendido.

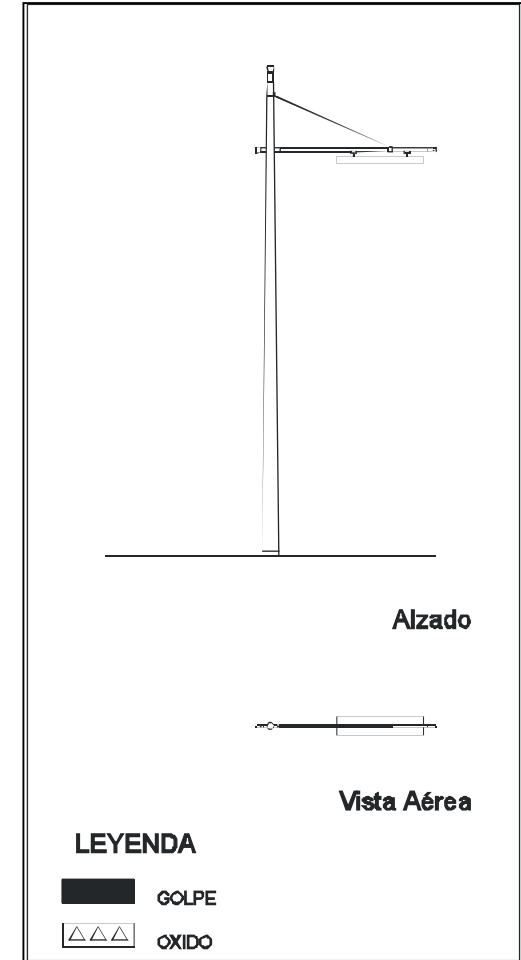
Observaciones: Esta luminaria está en buenas condiciones generales. Sólo su lámpara posee la brisera rota.
 No se pudo observar el estado del bombillo, ya que no estaba encendido.

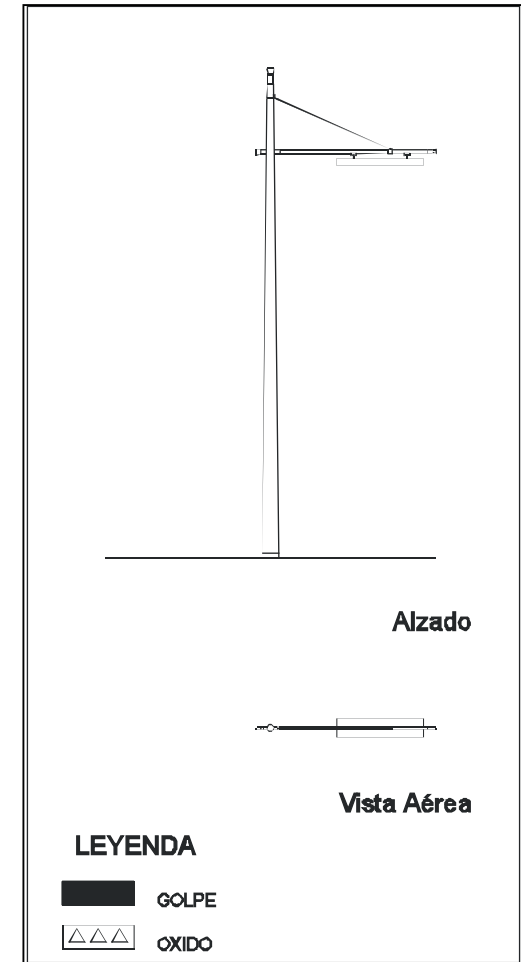
Observaciones: Esta luminaria está en buenas condiciones. Sólo su brazo presenta algunas manchas de óxido.
 No se pudo observar el estado del bombillo, ya que no estaba encendido.

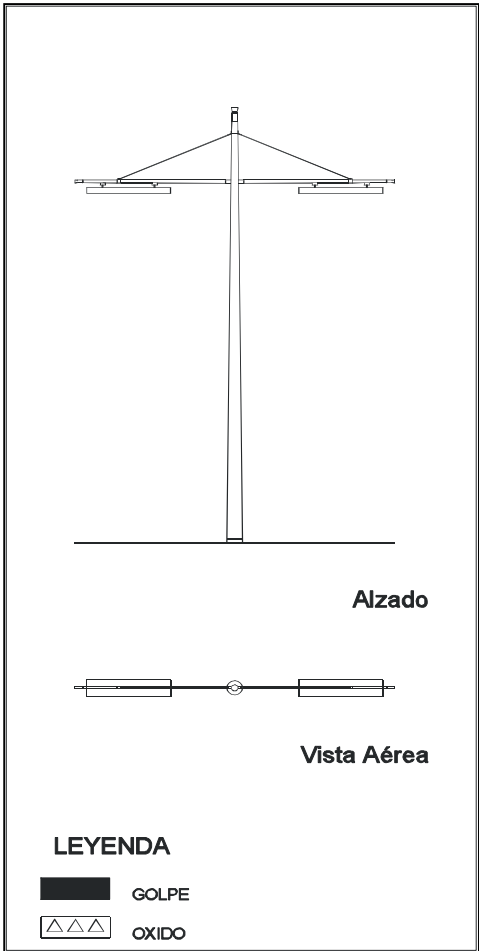
Observaciones: Las briseras de las lámparas estan muy deterioradas.
 Los brazos de la luminaria presentan manchas de óxido.
 No se pudo observar en que condiciones estaba el bombillo, ya que no estaba encendido.
 Esta luminaria está un poco retirada de la Avenida, debido a la reubicación que sufriera la Avenida Carlos Raul Villanueva años atrás.

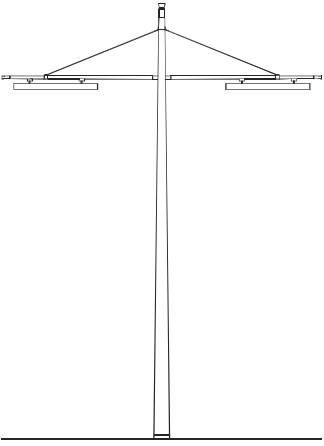
Observaciones: Esta luminaria esta en buenas condiciones generales. Sólo sus brazos presentan unas manchas de óxido.
 El problema de esta luminaria es su ubicación por estar lejos de la Avenida a causa de la reubicación que sufrió la Avenida Carlos Raul Villanueva algunos años atrás.
 No se pudo observar en que condiciones estaba el bombillo, ya que no estaba encendido.

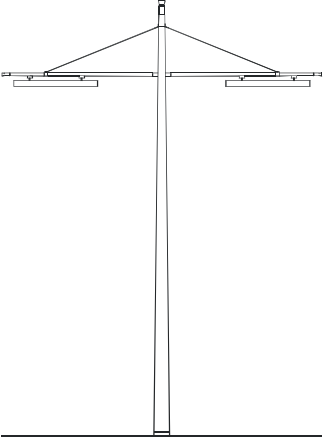
Observaciones: Esta luminaria es del tipo modificada, es decir, le eliminaron la pieza de remate terminal y le agregaron dos lámparas modificadas.
 El poste presenta varios golpes en la parte inferior, afectando la base. La probable causa de los antes mencionados son golpes de vehículos.
 No se pudo observar en que condiciones estaba el bombillo, ya que no estaba encendido.

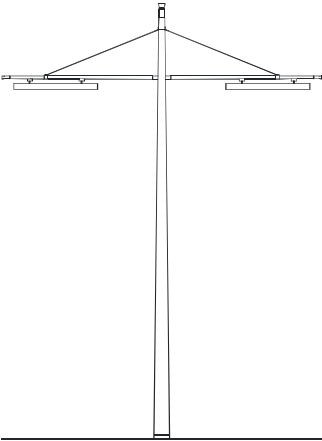
Observaciones: Esta luminaria es del tipo modificada, ya que eliminaron la pieza de remate terminal y agregaron dos lámparas, siendo antes una luminaria doble.
 El poste presenta varios golpes en la parte inferior, los cuales pudieron ser producidos por vehículos.
 Adicionalmente el poste en la parte superior presenta manchas de óxido.
 No se pudo observar en que condiciones estaba el bombillo, ya que no estaba encendido.

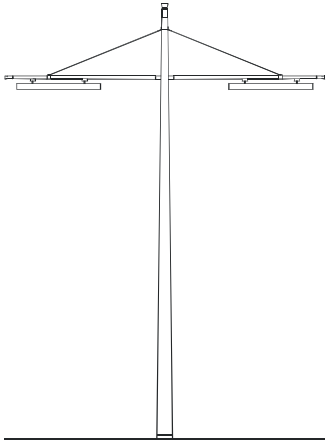
Observaciones: El poste no tiene boca de visita, es completamente cerrado. En la base tiene un agujero por posible causa mecanica. Adicionalmente, el poste presenta una serie de golpes leves en su parte inferior.
 Ambas lámparas están deterioradas y una de ellas tiene la brisera rota.
 No se pudo observar el estado del bombillo, ya que no estaba encendido.

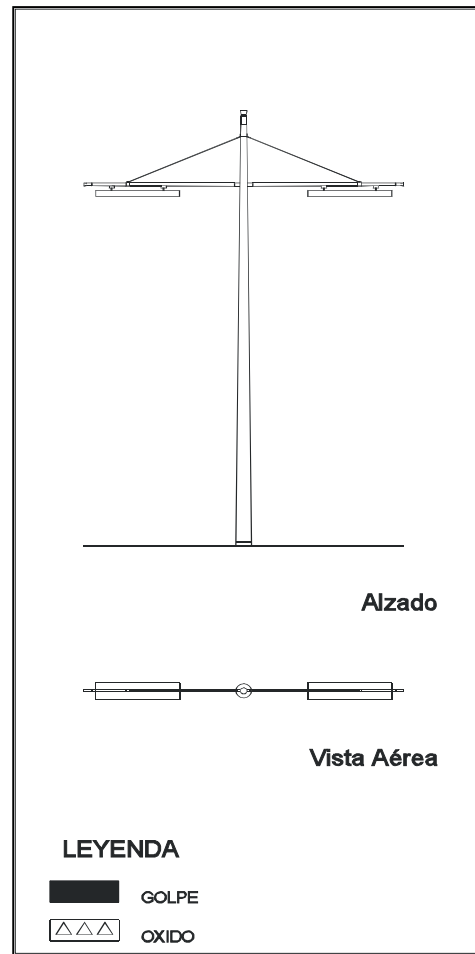
Observaciones: El poste no tiene boca de visita, es completamente cerrado.
 La luminaria esta en muy buenas condiciones generales.
 No se pudo observar el estado del bombillo, ya que no estaba encendido.

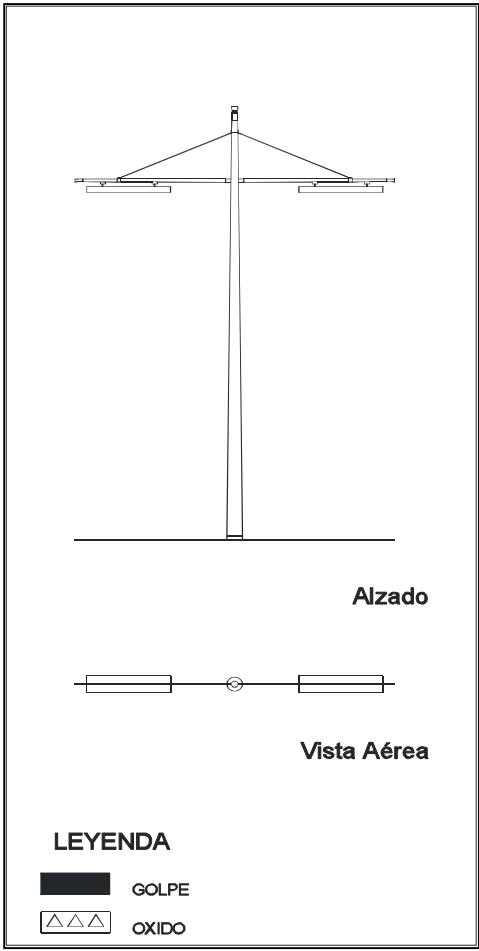
FICHA DE REGISTRO PARA INSTALACIONES ELÉCTRICAS - LUMINARIAS	Ficha Nro: 118
---	--

Observaciones: Esta luminaria tiene anexa dos lámparas con sus brazos del tipo modificada.
 La luminaria está en buenas condiciones generales.

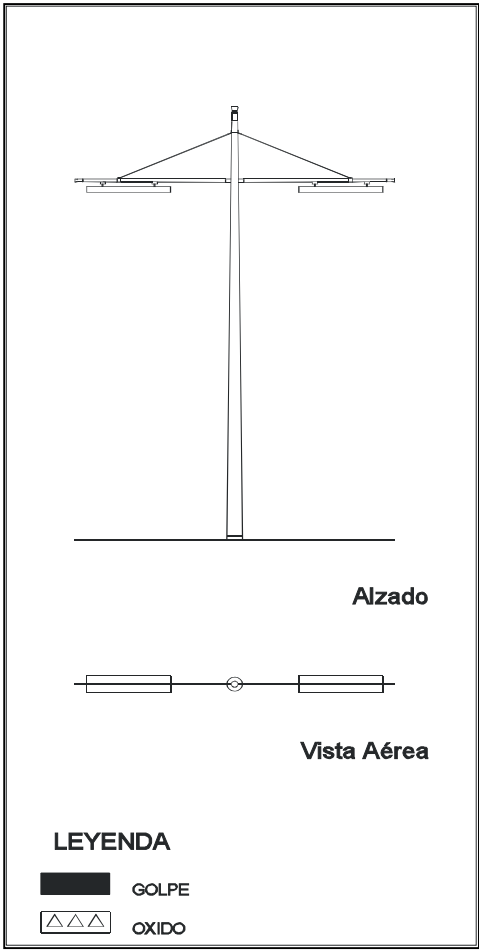
Observaciones: El poste presenta varios golpes en su parte inferior sin afectar la base. Adicionalmente, en el poste, los brazos y los tirantes presentan manchas de óxido. Las lámparas de esta luminaria tienen las briseras rotas. No se pudo observar las condiciones de los bombillos, ya que no estaban encendidos.

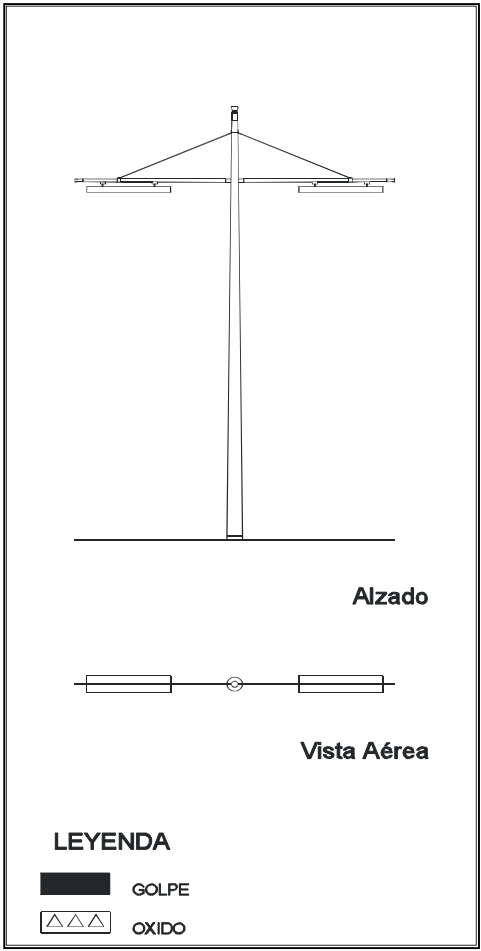
FICHA DE REGISTRO PARA INSTALACIONES ELÉCTRICAS - LUMINARIAS	Ficha Nro: 122
---	--

Observaciones: Esta luminaria tiene anexo dos lámparas con sus brazos del tipo modificada. Una de las lámparas no tiene brisera, la otra está en buenas condiciones. El poste presenta un leve golpe en la parte inferior sin afectar la base. Adicionalmente el poste tiene manchas de óxido en la parte superior.

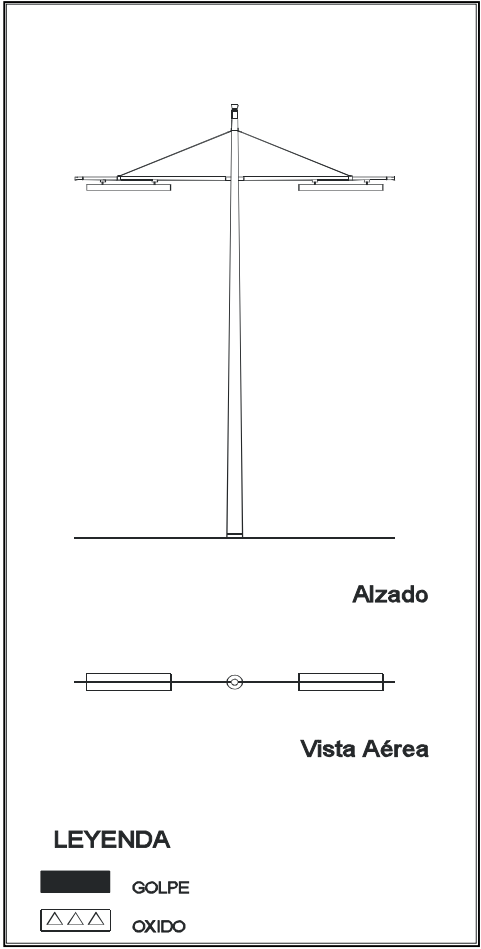
Observaciones: Esta luminaria tiene anexo dos lámparas con sus brazos del tipo modificada, sin haber eliminado las lámparas originales.
 El poste presenta un golpe en la parte inferior afectando levemente la base. Adicionalmente el poste presenta manchas de pintura en calidad de "spray".
 Las dos briseras de las lámparas originales están rota.
 Los brazos originales presentan manchas de óxido.

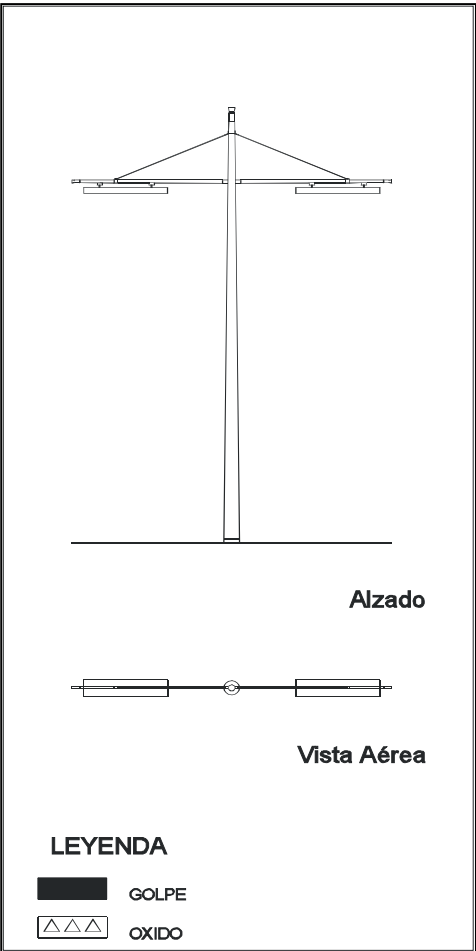
Observaciones: Esta luminaria es del tipo modificada y está en buen estado general.
 El poste posee una leve mancha de óxido en la parte superior.
 La boca de visita del poste es original.

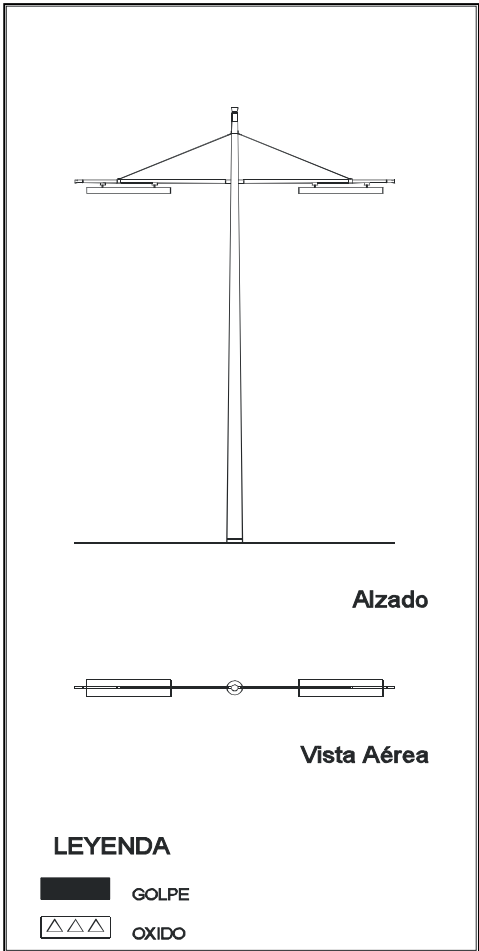
Observaciones: Es una luminaria modificada.
 El poste tienen un golpe en la parte inferior estando afectada la base.
 La boca de visita del poste es original.

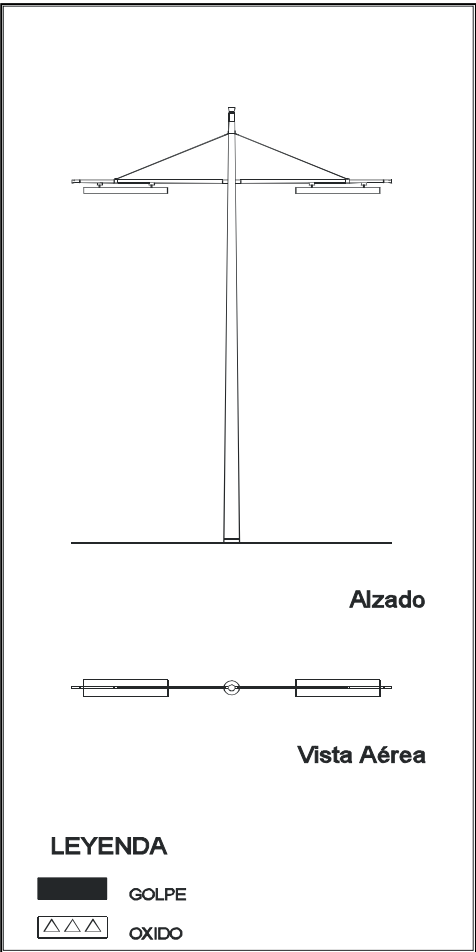
FICHA DE REGISTRO PARA INSTALACIONES ELÉCTRICAS - LUMINARIAS	Ficha Nro: 137
---	--

Observaciones: El poste y la boca de visita no original presenta manchas de óxido.
 Las lámparas de esta luminaria son del tipo modificadas y le faltan las briseras.

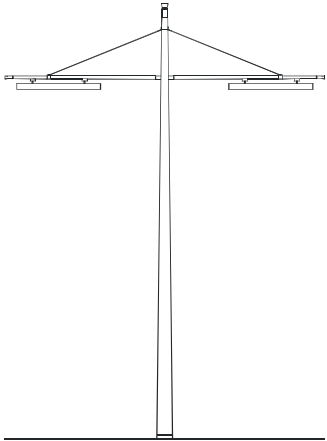
Observaciones: El poste, los brazos y los tirantes presentan manchas de óxido.
 Una de las lámparas tiene la brisera rota.
 La boca de visita del poste es original.

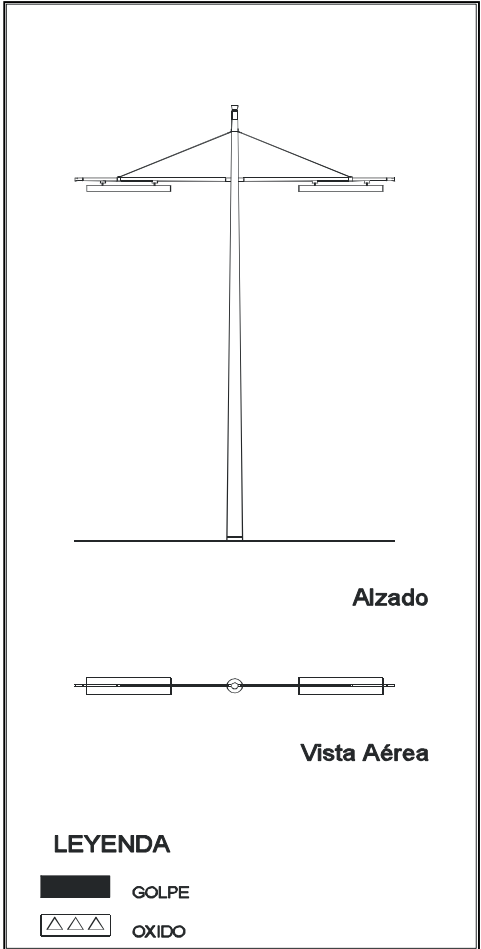
FICHA DE REGISTRO PARA INSTALACIONES ELÉCTRICAS - LUMINARIAS	Ficha Nro: 165
---	--

Observaciones: El poste, los brazos y la boca de visita no original, presentan manchas de óxido. No se pudo observar las condiciones de los bombillos, ya que no estaban encendidos.

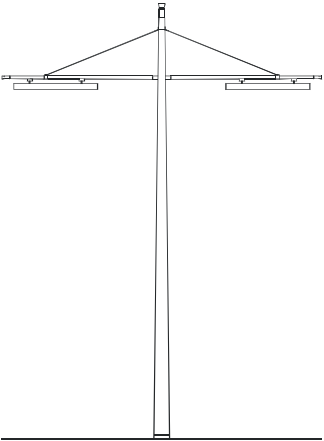
Observaciones: Los brazos poseen manchas de óxido.
 La boca de visita del poste no es original.
 No se pudo observar las condiciones de los bombillos, ya que no estaban encendidos.

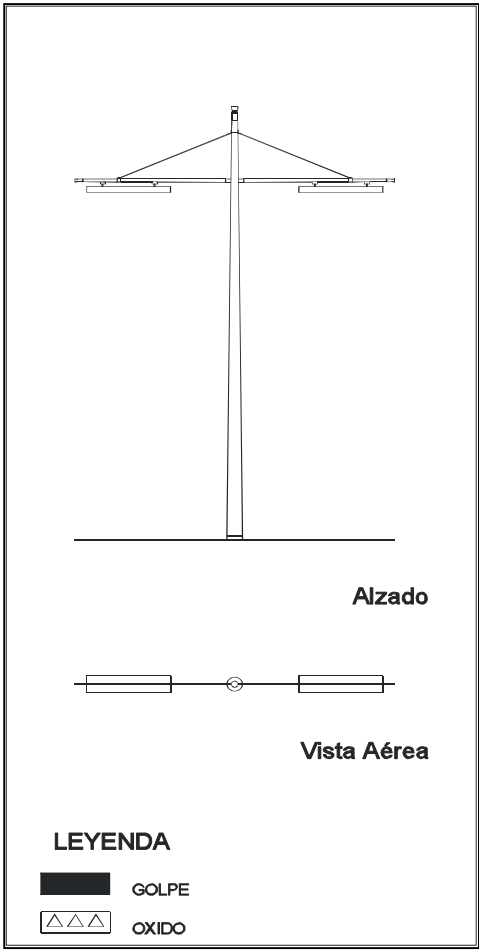
Observaciones: El poste presenta una perforación a nivel de la boca de visita. Adicionalmente presenta manchas de óxido y de pintura.
 La brisera de la lámpara presenta rasgos de quemadura y está rota.
 La unión poste-brazo y el brazo presentan manchas de óxido.
 Esta luminaria en un principio formaba parte de una vía de acceso a la Universidad que allí se encontraba y en la actualidad dicha entrada no está en uso.
