A 19 AÑOS DE LA TRAGEDIA DE VARGAS: ¿ESTÁN PROTEGIDOS SUS HABITANTES DE UN NUEVO DESLAVE?

19 YEARS AFTER THE TRAGEDY OF VARGAS:
ARE ITS INHABITANTS PROTECTED
OF A NEW LANDSLIDE?

JOSÉ LUIS LÓPEZ

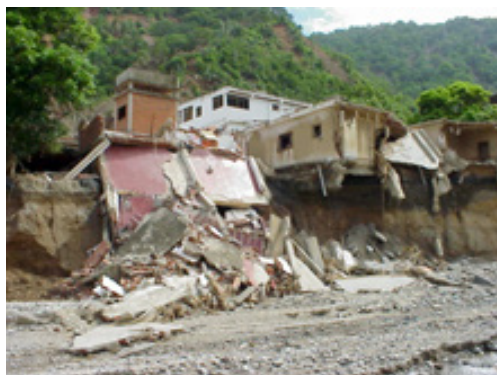
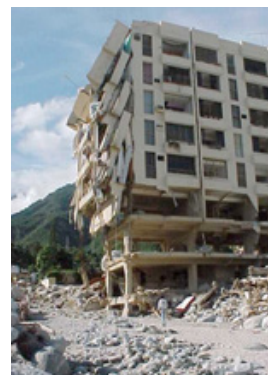
Figura 4. Daños producidos por erosión del flujo en Carmen de Uria (izquierda) y por impacto de peñones en Los Corales (derecha).

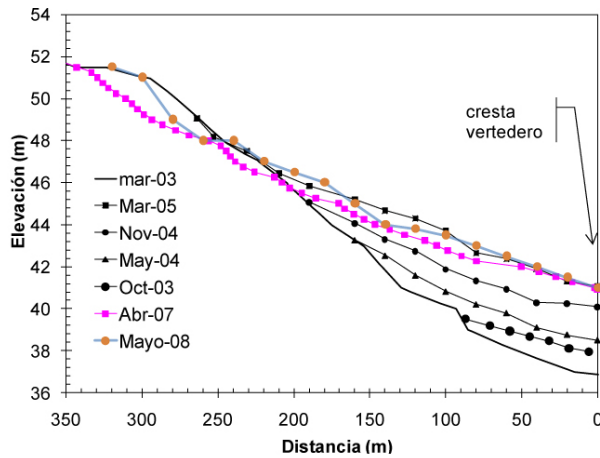
La sedimentación acelerada que han sufrido las presas de Vargas se manifiesta claramente en la presa cerrada de Macuto, de 7 m de altura, en la quebrada San José de Galipán. La figura 10 muestra diferentes perfiles longitudinales del lecho durante el proceso de sedimentación de la presa. La construcción de la presa fue culminada en marzo de 2003 y para noviembre de 2004 estaba casi totalmente llena de sedimentos a pesar de no haber ocurrido crecientes extraordinarias en ese periodo. El rápido proceso de sedimentación, que se ilustra con fotografías en la figura 11, se asocia a

Figura 10. Cambios en el tiempo en los perfiles longitudinales del lecho de la quebrada San José de Galipán en el tramo inmediato aguas arriba de la presa Macuto, mostrando la rápida sedimentación de las presas de Vargas.

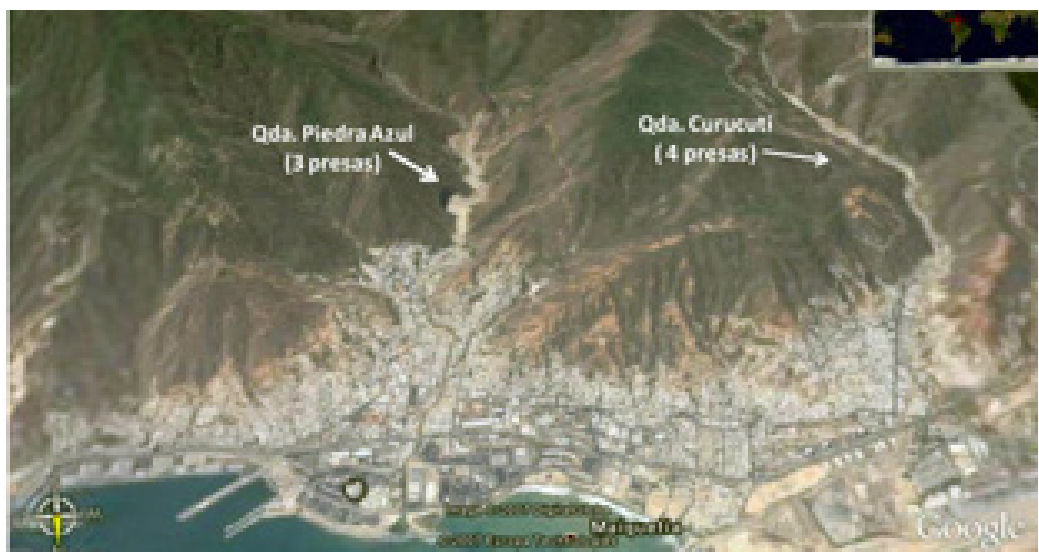
Figura 12. Vista satelital (Google Earth) mostrando la población de Maiquetía y las quebradas Piedra Azul y Curucutí después de la tormenta de febrero de 2005. Las 7 presas construidas entre los años 2002 y 2003 retuvieron la mayor parte de la carga sólida de los deslaves de febrero del 2005 y ayudaron a proteger a la población aguas abajo.

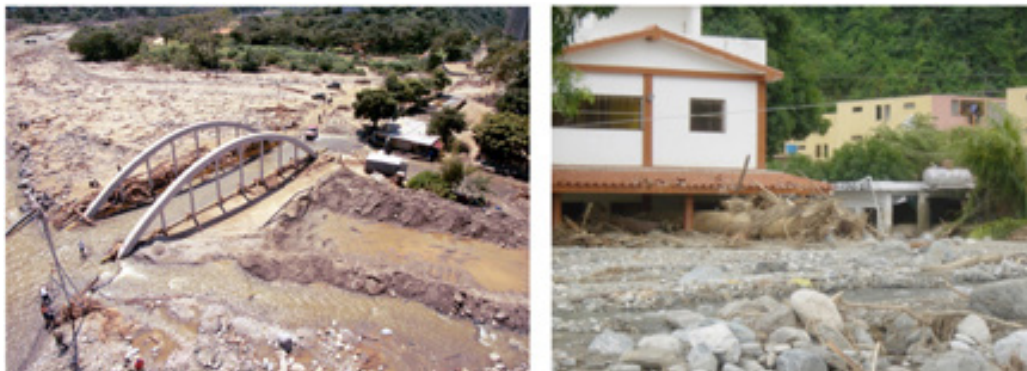
tada por los aludes torrenciales de 1999 y 2005 que destruyeron numerosas viviendas. En ambos eventos, los flujos se desbordaron debido a la sedimentación del cauce del río Camurí Grande, lo cual fue ayudado por la obstrucción del puente, inundando de agua y sedimentos las viviendas aledañas (figura 14). Durante los años 2006 y 2007 fueron construidas tres presas sobre el río Camurí Grande y tres sobre el río Migueleno, su principal afluente (figura 15). Observaciones

Figura 14. Efecto de las lluvias de febrero 2005 en la zona de Camurí Grande cuando no se habían construido las obras de protección. Observe la obstrucción y colmatación del puente por arrastres vegetales y sedimentos (izquierda) y daños en viviendas aledañas (derecha).

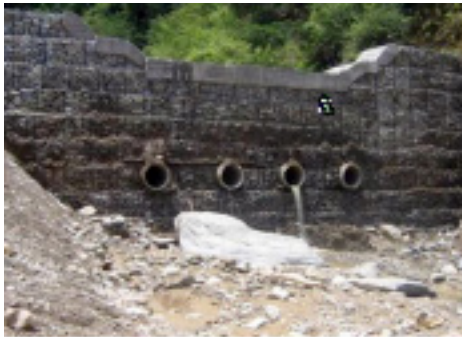
Quebrada Seca atraviesa una zona de alta concentración urbana en Caraballeda, la cual ha sido inundada por los deslaves de 1999 y 2005. El año 2007 se construyó la canalización de la quebrada, tres diques o presas pequeñas de aproximadamente 3 m de altura y una presa cerrada de gaviones de 8 m de altura (figura 20). Según información suministrada por habitantes de la zona, la presa fue dañada por las lluvias de noviembre de 2010 y se derrumba por completo en el año 2013 (ver fotos en figura 21). Uno de los diques fue destruido (Protección Civil, 2014) y los otros dos están totalmente sedimentados (Bello, 2014).

Figura 20. Presa de gaviones de 8 m de altura construida en Quebrada Seca el año 2007.

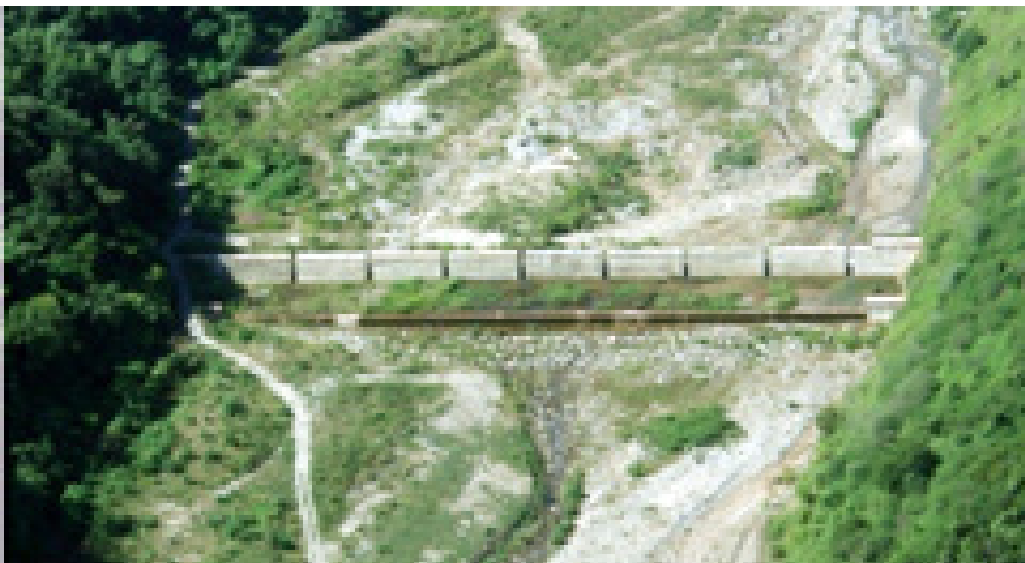
En el año 2007 se construyeron las obras para proteger de los aludes torrenciales a la población de Naiguatá. Las obras consisten en una presa, ubicada a unos 1.000 m aguas arriba de la población de Naiguatá y una canalización de 1.600 m hasta la desembocadura al mar. La obra de retención es una presa abierta de concreto ciclópeo de 5 m de altura y 155 m de ancho, provista de nueve aberturas o ranuras de 1,20 m de ancho (figura 26). A corta distancia aguas arriba de la presa se encuentra el dique-toma de Hidrocapital, construido en el año 2000 para suministro de agua potable a la población.

Figura 26. Vista aérea de la presa abierta de concreto ciclópeo de 5 m de altura construida en el río Naiguatá. Foto tomada en 2008 recién construida la obra. Obsérvense las ranuras en el cuerpo de la presa y el contradique a unos 20 m del dique principal. El ancho del cauce es de 155 m.

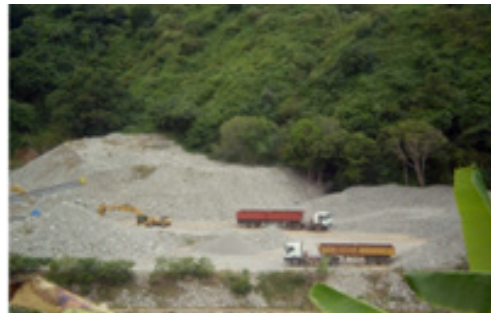
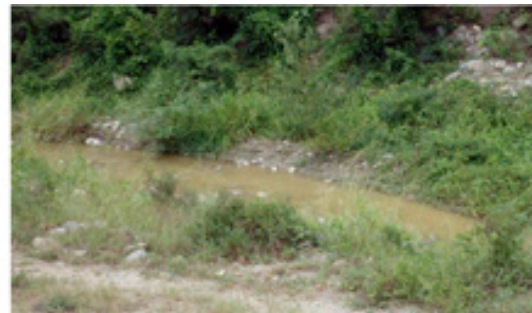
En visita efectuada el 07/06/16 se pudo constatar que las instalaciones del mencionado consorcio –oficinas, maquinarias y montículos donde se acumula el material granular extraído– habían sido ubicadas sobre el vaso de la presa (figura 27). A pesar de que es positivo el hecho de que se esté extrayendo el material sedimentario acumulado en el vaso, se considera inapropiado colocar las instalaciones de la arenera en el mismo sitio, ya que este es un espacio reservado para retener y almacenar sedimentos en caso de ocurrir una creciente extraordinaria. El caudal del río, aguas abajo de la presa, se observa muy pequeño y con aguas turbias cargadas de sedimentos (figura 28). Este sedimento proviene del proceso de lavado del material granular extraído de las riberas del río. A pesar de que la empresa tiene tres lagunas de sedimentación para reducir la carga sedimentaria, parecen ser insuficientes para impedir las altas concentraciones de sedimentos finos que se observan en el río aguas abajo y que causan las protestas de la comunidad.

Figura 28. Vista de labores de operación en la cantera (izquierda) y flujo con altas concentraciones de sedimentos en el cauce del río Naiguatá, justo aguas abajo de las instalaciones del consorcio Conluvar (derecha) (foto tomada en 2016).

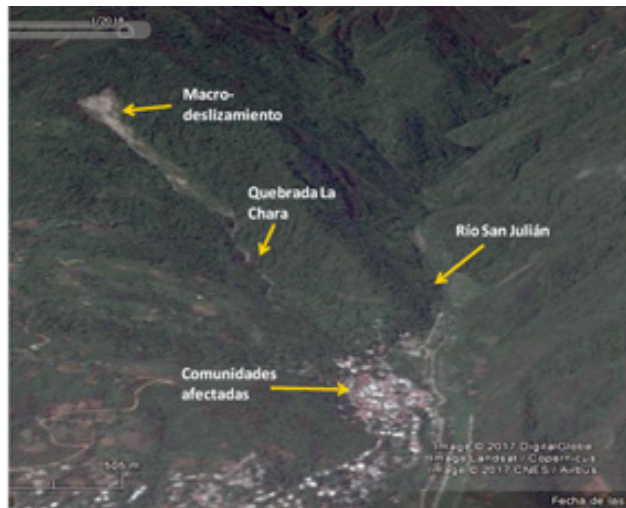
numerosas familias ubicadas aguas abajo en las comunidades de Santa Bárbara, Las Trillas, La Charita y La Miel (figuras 31 y 32). La quebrada La Chara es un afluente del río San Julián, donde fueron construidas tres grandes presas abiertas con aberturas de 3 m de ancho (ver más arriba figuras 7d y 8). La quebrada confluye con el río San Julián por su margen derecha en un sitio ubicado entre las presas 1 y 2.

Figura 31. Deslizamiento reciente, intensificado a consecuencia de las lluvias del 2011, en la cuenca del río San Julián, quebrada La Chara, sector Caraballeda. Imagen Google Earth.

Tomando en cuenta que la canalización del río San Julián se encuentra colonizada fuertemente por la vegetación, su capacidad de conducción se encuentra reducida por lo que es de esperar que se produzca la deposición de los sedimentos arrastrados por el alud, aumentando el riesgo de desbordamiento de los flujos hacia la zona de Los Corales y Palmar Este.

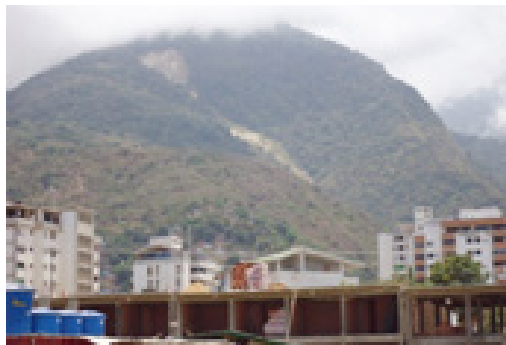
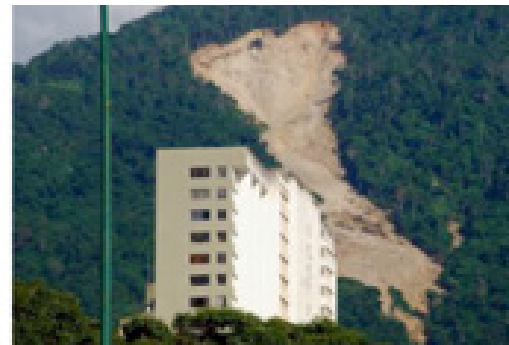
Figura 32. Fotos más cercanas del deslizamiento en las laderas de la quebrada La Chara, sector Caraballeda (fotos tomadas en 2011).

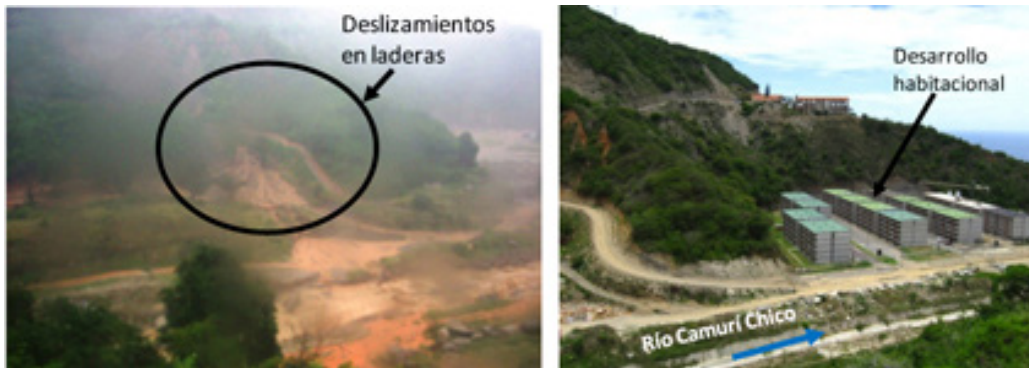
Las imágenes de la figura 33 presentan el caso de unas edificaciones construidas sobre la margen izquierda del río Camurí Chico el año 2007, al pie de laderas inestables, donde se generaron deslizamientos y deslaves tanto el año 1999 como el año 2005. La foto izquierda muestra los deslaves en el momento de su ocurrencia en febrero de 2005 y la foto derecha muestra los desarrollos construidos el año 2007 al pie de dicha ladera. El desarrollo se localiza a unos 100 m de la canalización del río.

Figura 33. Deslizamiento y deslaves en laderas de Camurí Chico en 2005 (izquierda) y desarrollo habitacional construido en 2007 al pie de la ladera (derecha) (fotos de Rogelio Altez).

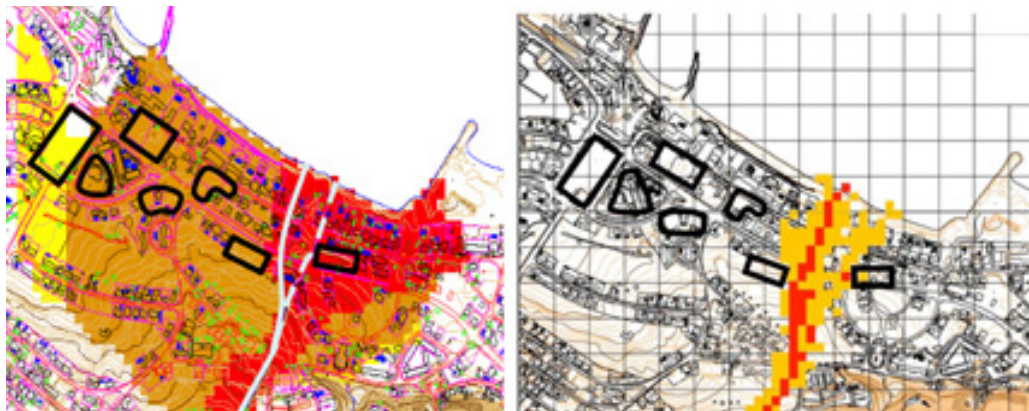
Nuevos desarrollos habitacionales han sido construidos en Caraballeda, sobre el abanico aluvial y las márgenes de Quebrada Seca, muy cerca del cauce fluvial. La figura 34 presenta el mapa de amenaza elaborado para esta quebrada el año 2002 (IMF-UCV, 2002), cuando todavía no se habían construido las obras de protección (presas y canalización). Igualmente se presenta el mapa de amenaza elaborado para la condición existente en 2007 cuando se construyeron 4 presas de retención de sedimentos y la canalización de la quebrada (Bello, 2014). Los polígonos negros de la figura identifican los desarrollos construidos entre los años 2012 y 2016, el más cercano a unos 20 m de la orilla de la canalización.

Figura 34. Mapa de amenaza de Quebrada Seca en Caraballeda, mostrando los nuevos desarrollos habitacionales (polígonos negros). La condición existente el año 2000 (sin obras de control) se muestra a la izquierda y la condición con obras de control para el año 2007 se muestra a la derecha.

El mapa de la derecha muestra que la amplia zona de amenaza alta (color rojo) y amenaza media (color naranja) del año 2000 se redujo considerablemente debido a la presencia de las obras de control, estando los nuevos desarrollos en zona segura. Sin embargo, actualmente las obras de control están prácticamente fuera de servicio. La presa principal de 8 m de altura fue destruida por las crecientes (ver más arriba figuras 20 y 21) y los tres pequeños diques están totalmente sedimentados. Adicionalmente, la canalización presenta también un alto grado de sedimentación que ha reducido apreciablemente su capacidad de conducción (figura 35). En consecuencia, la situación actual se parece a la condición del año 2000 (mostrada en el mapa de la izquierda de la figura 34) más que a la condición del año 2007 (mapa de la derecha).

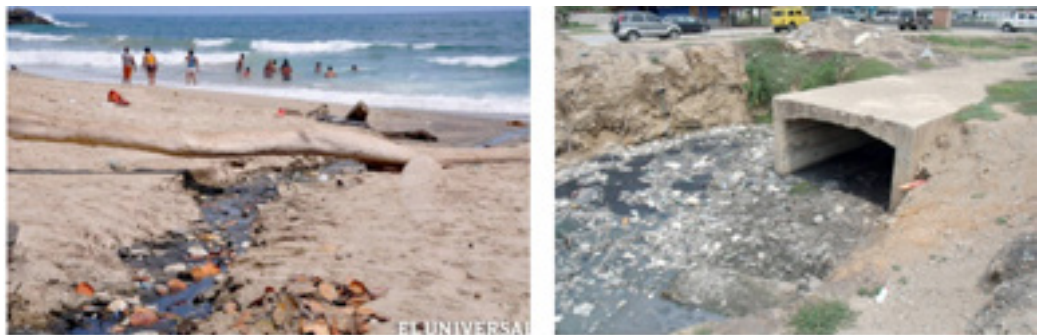
En muchos barrios las casas conectan sus efluentes de aguas servidas a los drenajes de agua de lluvia que descargan en los cauces y quebradas que desembocan en las playas. Con la construcción de más viviendas y sin inversión en sistemas de tratamiento esta situación tiende a empeorar. Este es el caso de Playa Pantaleta, muy conocida por los practicantes del surf en el estado Vargas. Una quebrada que es la receptora de las aguas servidas de una parte de la población de Camurí Grande descarga sus aguas altamente contaminadas en el mar (figura 37). Dada la dirección de la corriente litoral, que se desplaza en dirección hacia el oeste, los flujos y su carga poluyente son dispersados hacia la playa que es utilizada diariamente por numerosas personas (figura 38).

Figura 37. Descarga de aguas servidas en playa de Vargas (foto izquierda: Diario El Universal) y en canalización quebrada Germán, La Guaira (derecha) (Protección Civil Vargas, 2014).

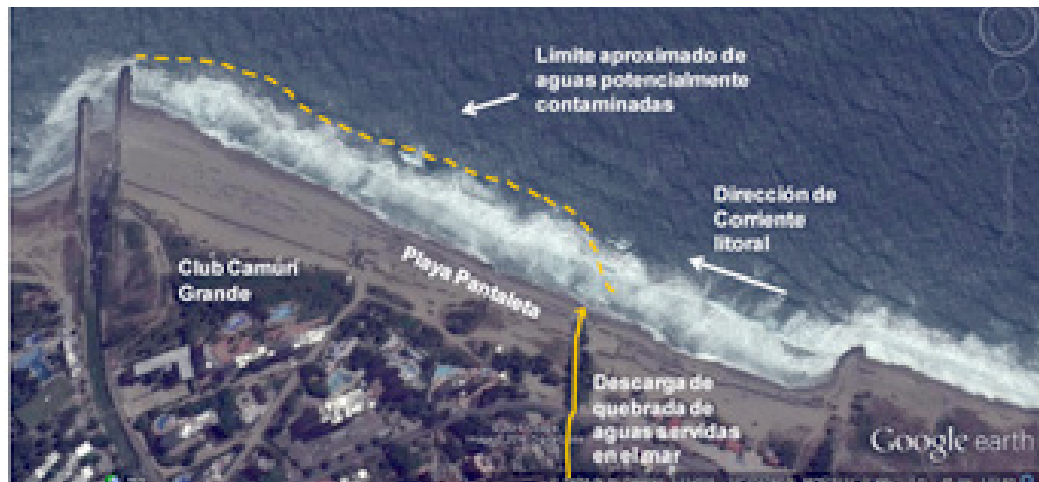
Figura 38. Vista satelital de la descarga de la quebrada de aguas servidas en las inmediaciones de Playa Pantaleta en Camurí Grande.
