## **SANTUARIO EUCARÍSTICO SANTA CAPILLA:**

**Estudio y proyecto para su restauración y puesta en valor**

Autor: Arq. FRANCISCO PÉREZ GALLEGO

Octubre de 2011

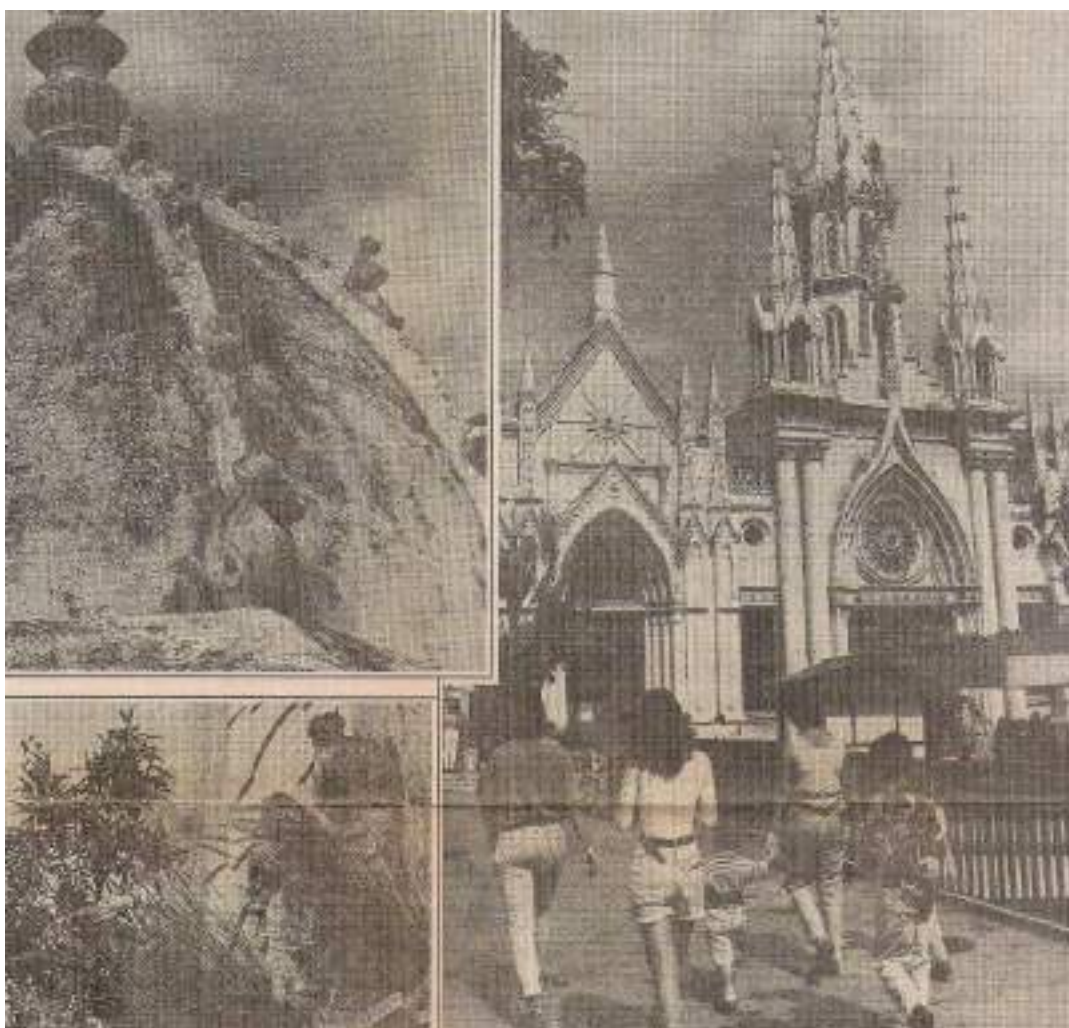
Imagen 96: Varias imágenes publicadas en la prensa debido al alarmante estado de conservación en 1993.

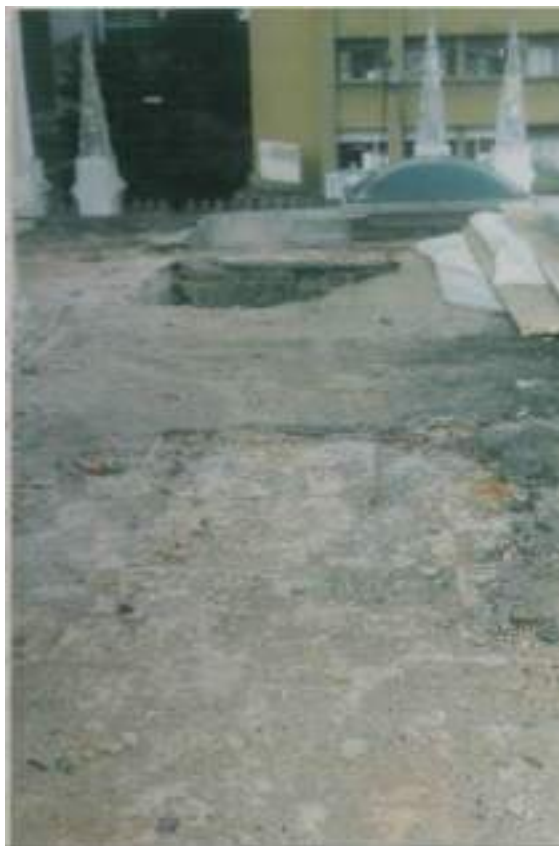
Imagen 97: Cubierta de concreto de la Nave central.

Obsérvese la rotura parcial de la losa de concreto sobre self sentering producto de las humedades descendentes.

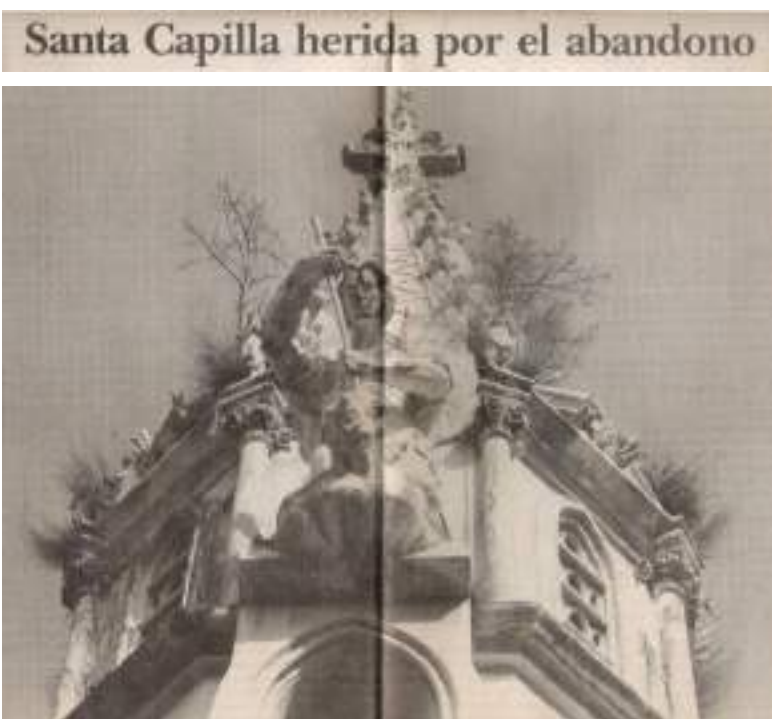
Imagen 100: Detalle de la torre y aguja en 1997.

Obsérvese la presencia de herbáceas y líquenes en la base de la aguja, situación reiterada en la torre de la iglesia por la ausencia de mantenimiento sistemático.

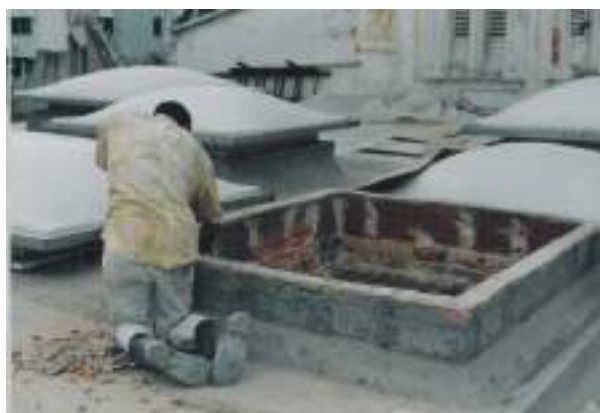
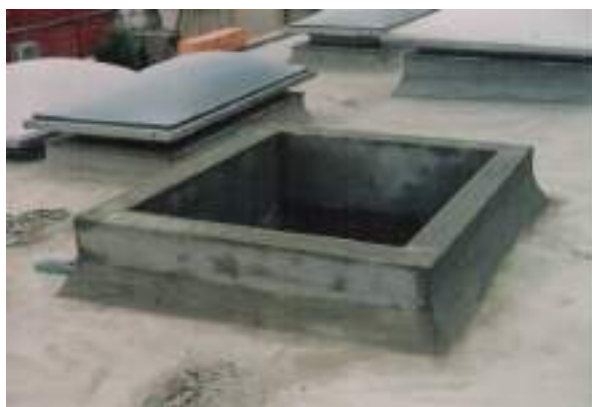
Imágenes 105 y 106: Brocales de los lucernarios.

Algunos brocales estaban realizados con bloques de arcilla, procediéndose a homologar con los de ladrillos macizos en virtud de su función portante.

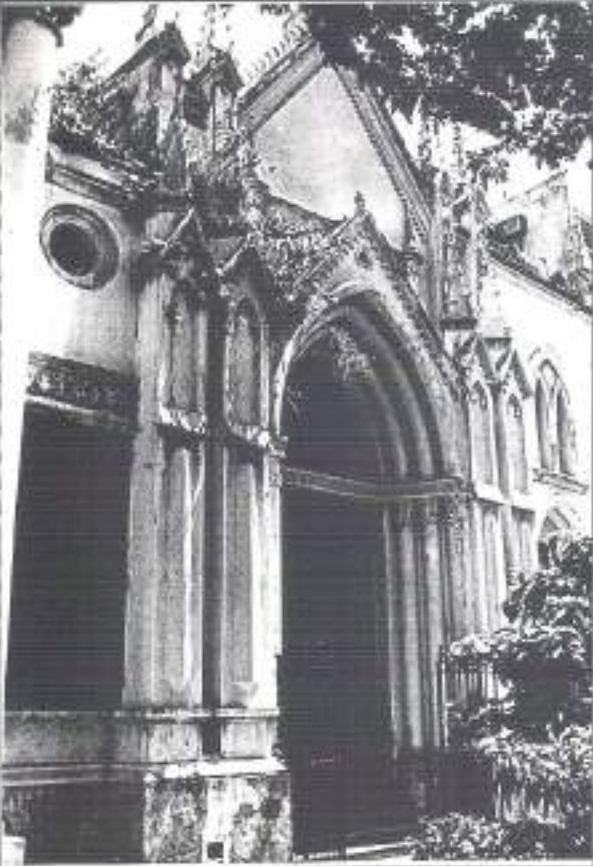
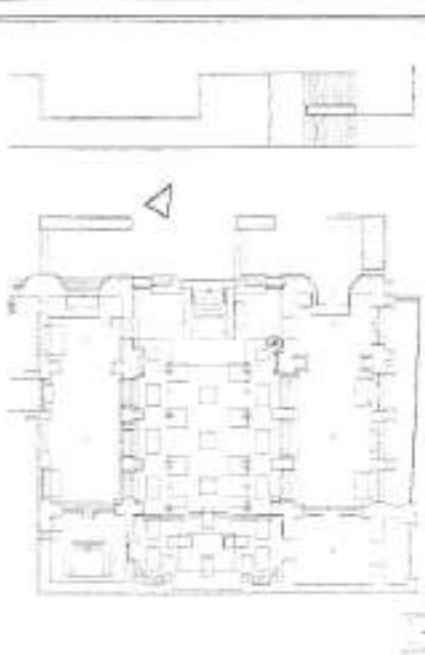
| Detalle del frente de la Nave Sur. Obsérvese el deterioro obrado por la humedad capilar y por infiltración sobre las superficies de frisos y molduras, propiciando la gestación de formaciones vegetales. La fachada aunque reproduce la composición de la nave Norte presenta un frontis liso, carente del allorelevé de la Sagrada Forma, en recuerdo de la Capilla original. | | | | | | | Realizado por: | |

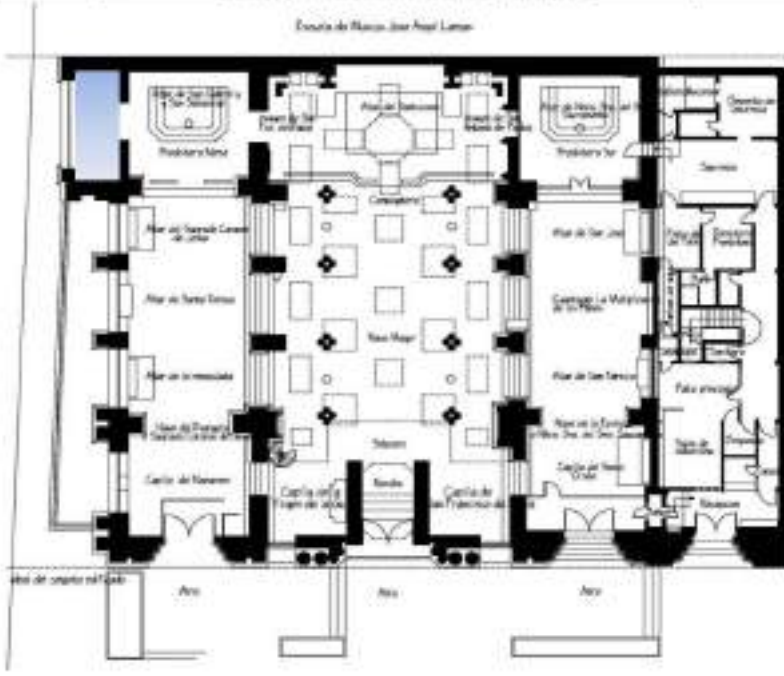
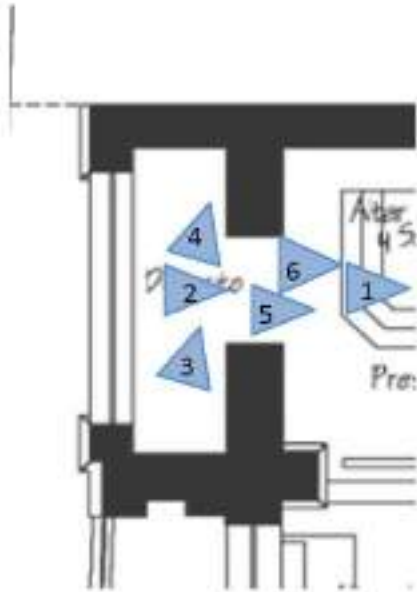
| Proyecto de Restauración y Puesta en Valor | | FICHA REGISTRO DE DETERIOROS | 2-A |
|---|--|---|---|
| Santuario "Santa Capilla" | | Ambiente: CAPILLA S. ANTONIO DE P | AB56 |

| | DESCRIPCION | DETERIOROS |
|---|---|---|
| TECHOS | Losa de concreto sobre tablerones de 80 x 40 x 8 cm embudidos en correas IPN 100 apoyadas en vigas IPN 180 separadas cada 1.30 m en sentido Norte Sur. Imperm. de manto asfáltico de 3 mm. y revestimiento de baldosas de arcilla vitrificada de 30 x 30 cm. Plafón de yeso armado con un tendido de malla self sentering y cables suspendido del emigado de perfiles del techo. Acabado de pintura de caucho color blanco sin modura perimetral. | Humedad por infiltración a través de las grietas existentes en las juntas entre las baldosas de arcilla y canales de aguas de lluvia, la cual percola hacia el manto deteriorado y de este a la losa.<br>Humedad por infiltración materializada en manchas de coloración negra y eflorescencias. |
| MUROS | Muros de mampostería concertada combinada con sectores de tapia. Esta es reforzada con rafas de ladrillo en las esquinas. Revoque de mortero a base de cal y arena, acabado con esmalte al óleo de color gris azulado. El muro Sur está horadado por un esbello arco de medio punto. | Humedad por capilaridad e infiltración localizadas manifiestas en desprendimiento de la capa pictórica, manchas de eflorescencias, alveolización y disgregación de la capa superficial del friso. Depósito superficial de polvo y detritus en forma de película a nivel de los basamentos. Manchas sobre la capa pictórica producto del roce. |

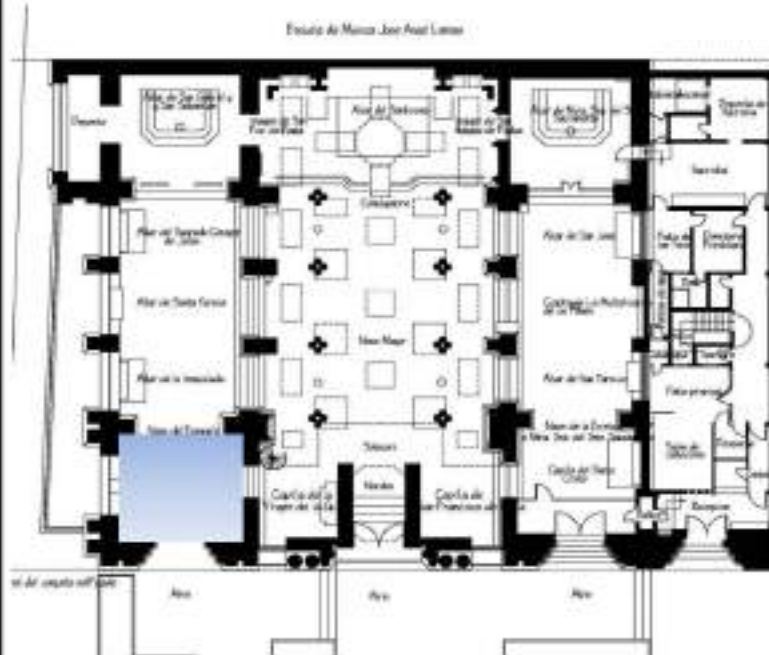
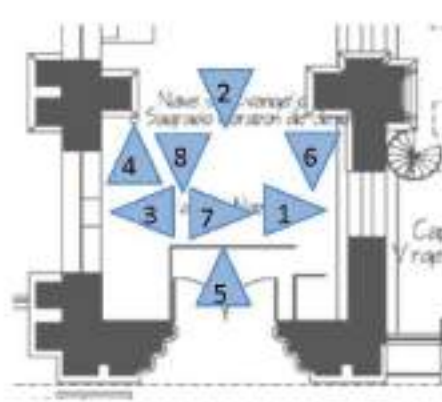
| Proyecto de Restauración y Puesta en Valor | | FICHA REGISTRO DE DETERIOROS | 3-A |
|---|--|---|---|
| Santuario "Santa Capilla" | | Ambiente: NARTEX NAVE NORTE | BC12 |

| | DESCRIPCION | DETERIOROS |
|---|---|---|
| TECHOS | Losa de concreto sobre tablerones de 80 x 40 x 8 cm embutidos en correas IPN 100 apoyadas en vigas IPN 180 separadas cada 1.30 m. en sentido Norte Sur. Imperm. de manto asfáltico de 3 mm. y revestimiento de baldosas de arcilla vitrificada de 30 x 30 cm. | Humedad por infiltración a través de las grietas existentes en las juntas entre las baldosas de arcilla y canales de aguas de lluvia, la cual percola hacia el manto deteriorado y de este a la losa. |
| | Plafond de yeso armado con un tendido de malla self sentering y cabillas suspendido del envigado de perfiles del techo. Acabado de pintura de caucho color blanco. Moldura perimetral en forma de gola o cimacio. | Humedad por infiltración materializada en manchas de coloración negra y eflorescencias. |
| MUROS | Muros de mampostería concertada combinada con sectores de tapia. Esta es reforzada con rafas de ladrillo en esquinas del ambiente y contrafuertes o estribos de ladrillo hacia los muros Norte y Oeste. Revoque de mortero a base de cal y arena, acabado con esmalte al óleo de color gris azulado. El muro Este conforma un arco de medio punto reforzado en sus estribos con pilares de concreto armado. Arco concoidal en el muro C-12. | Humedad por capilaridad e infiltración expresada en manchas localizadas. Depósito superficial de polvo y detritus en forma de película, en especial en los basamentos y pódio del vano de vitral. Manchas sobre la capa pictórica producto del roce de los peatones. |

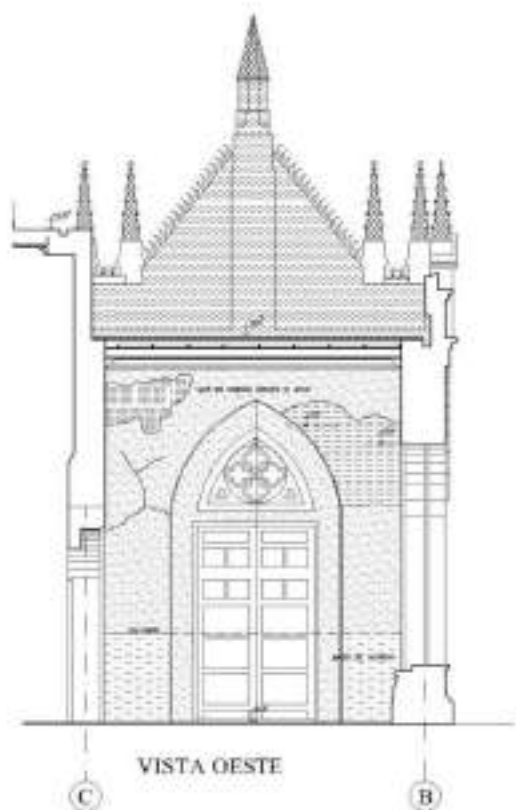
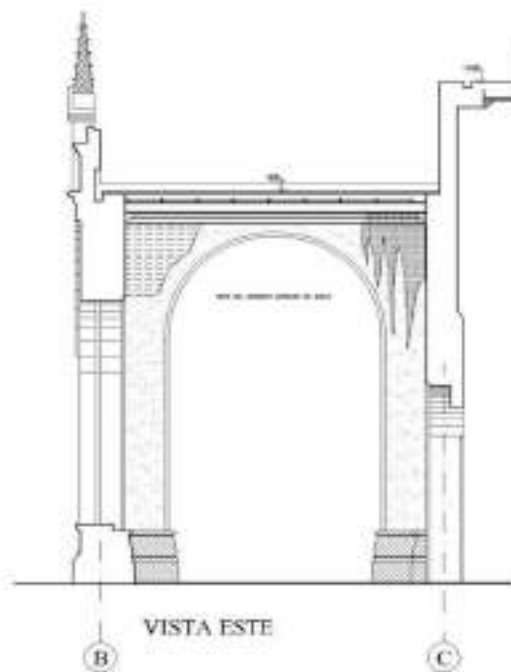
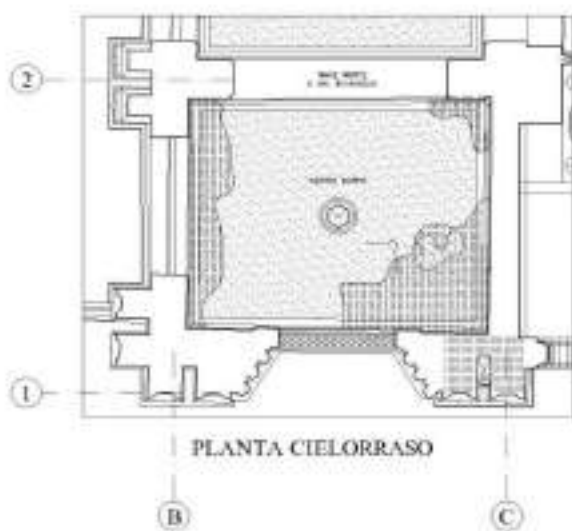
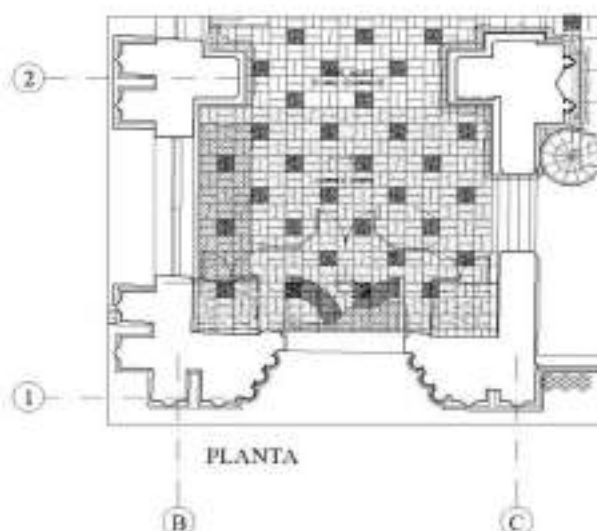
| Santuario "Santa Capilla" | Ambiente: NARTEX NAVE NORTE | BC12 |

| Proyecto de Restauración y Puesta en Valor | | FICHA REGISTRO DE DETERIOROS | 3-B |
|---|---|---|---|
| I. SANIT | Bajante embutido en el ángulo Suroeste del ambiente, dentro de la estructura muraria a manera de ducto realizado en ladrillo con aparejo a soga en tres de sus caras y la cuarta (exterior) con ladrillos colocados de canto. Acabado interior de alquitrán como material impermeable. | Humedad por infiltración hacia el interior del ambiente, en especial al ángulo Suroeste por la erosión del revestimiento impermeable. | |
| | Otro bajante de tubería probablemente de hierro fundido embutido en el interior del muro B-12. | Humedad por infiltración por fugas a través del bajante. Posible colapso de las uniones entre conexiones. | |

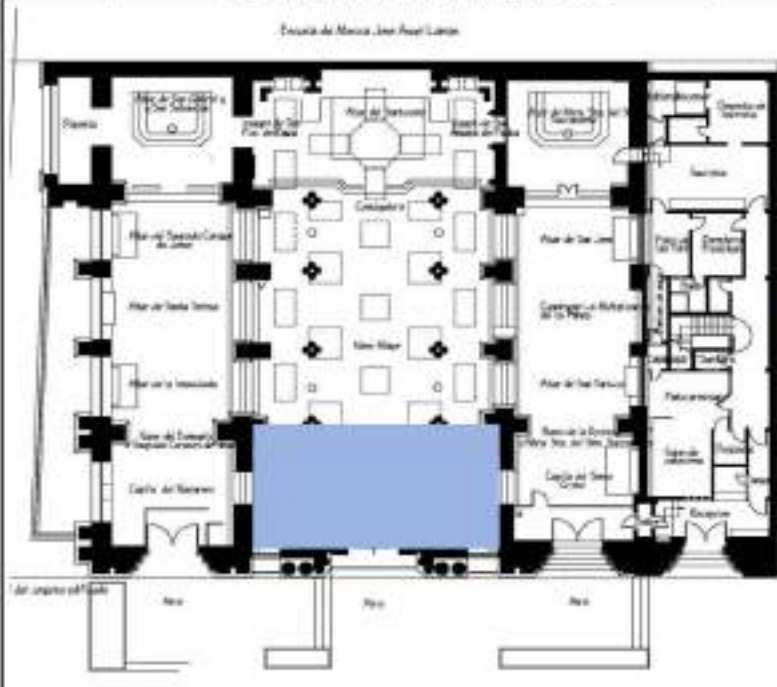
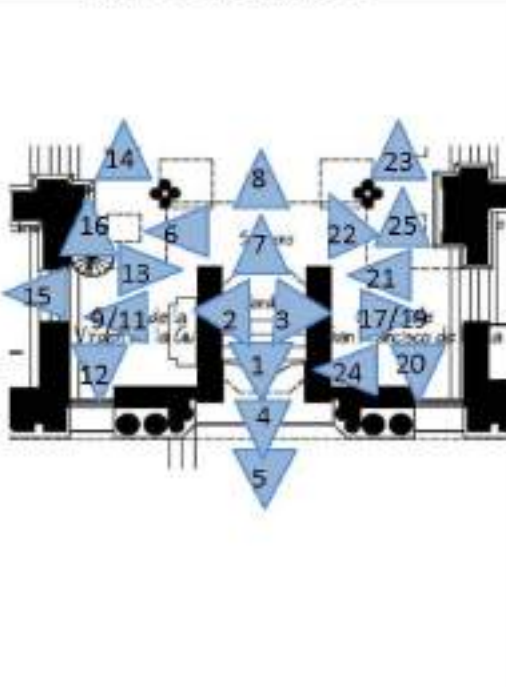
| Santuario "Santa Capilla" | Ambiente: NARTEX CENTRAL | CF12 |

| | DESCRIPCION | DETERIOROS |
|---|---|---|
| TECHOS | Losa de concreto armado espesor 8 cm. vaciada sobre malla sell sentering armada en dos sentidos con vigas de concreto armado. Revestimiento de baldosas de arcilla criolla de 20 x 20 cm. en aparejo alterno. | Humedades por infiltración y condensación. |
| MUROS | Muros de ladrillo de triple asta con aparejo a soga en sentido longitudinal arrostrados con envigados de concreto armado en el lado Oeste y por otro muro de triple asta al Oeste el cual es horadado por un arco trebolado debajo del cual se acopla la cancela de acceso. Revestimiento con revoque de mortero a base de cal y arena, acabado con esmalte al óleo de color gris azulado. | Humedad por capilaridad manifiesta en desprendimientos de capa pictórica, alveolización de esta y exfoliaciones a nivel de los basamentos. Depósito superficial de polvo generalizado. Eflorescencias localizadas. Manchas de naturaleza heterogénea producto del roce a nivel peatonal. |

| Proyecto de Restauración y Puesta en Valor | | FICHA REGISTRO DE DETERIOROS | 6-B |
|---|---|---|---|
| ORNAM. | Flores de yeso de cuatro hojas de los que brotan barras emulando hilos de estambre suspendidos de cada una de las esquinas del ambiente en forma de estalactita, a las cuales se fijan mediante alambre y mortero de cemento. | Decohección del soporte por corrosión del alambre de fijación por las humedades de infiltración. Agrietamiento del mortero que sirve de pega a los flores, en especial el del ángulo Sur oeste. | |

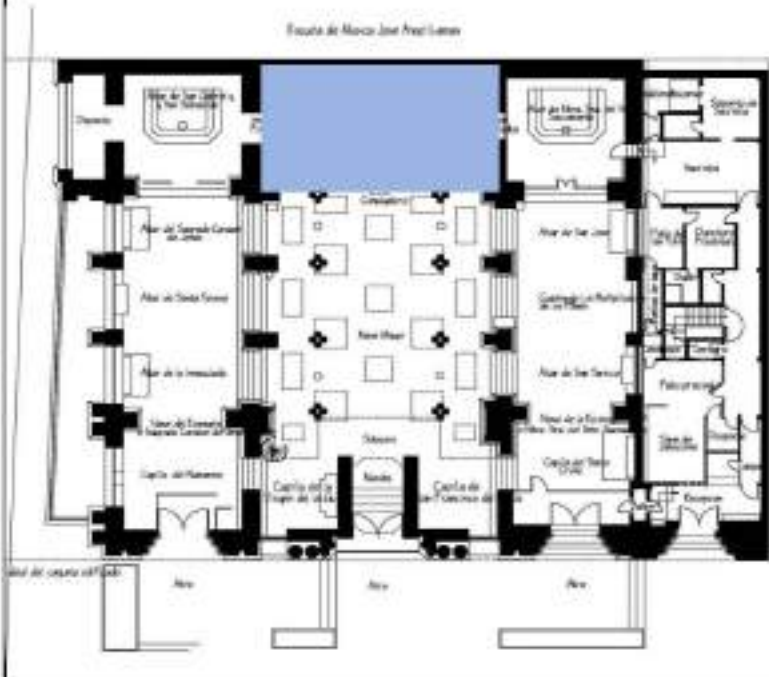
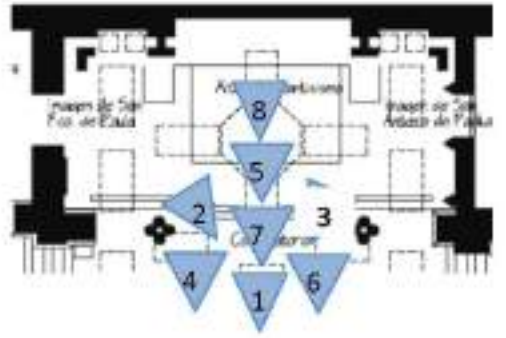
| Proyecto de Restauración y Puesta en Valor | FICHA REGISTRO DE DETERIOROS | 8-A |

| | DESCRIPCION | DETERIOROS |
|---|---|---|
| TECHOS | Losa de concreto armado espesor 8 cm. vaciada sobre malla self sentering armada en forma de pabellón (4 aguas) con vigas de concreto armado. Revestimiento de baldosas de arcilla cocida de 20 x 20 cm. en aparejo alterno en 2 estratos superpuestos. 4T tragaluces. | Humedades por infiltración a través de los brocales erosionados de los tragaluces y por condensación entre la losa del techo y el cieloraso. Desprendimientos locales del mortero. Irregularidades y defectos de fabricación (ausencia de remate del senter). |
| MUROS | No existen muros propiamente, sino porticos (vigas) de concreto a lo largo de los ejes D, E, 5 y 6 sobre los cuales se asientan paredes de ladrillo macizo aparejado a soga de 1 asta para salvar el desnivel entre la cubierta en pabellón y las alas norte y sur del presbiterio. Muro de fondo (8') de ladrillo con escalonamiento de la sección. La inferior a triple asta, la superior a 1/2 asta, reforzada con pequeños contrafuertes manifiestos en la fachada Norte. | Humedad por infiltración localizada a través de las cubiertas materializada en exfoliación y pulverización del ladrillo. Humedad por condensación. |

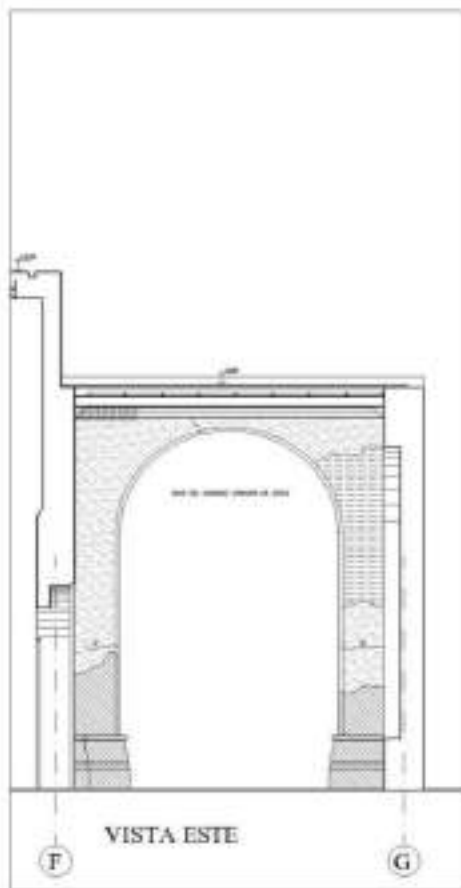
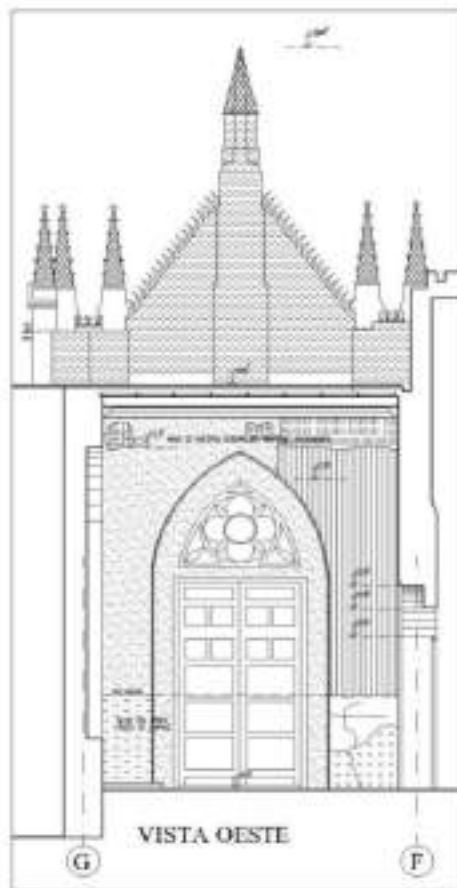
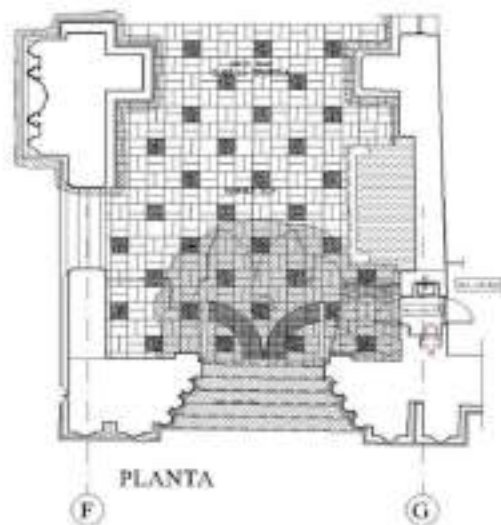
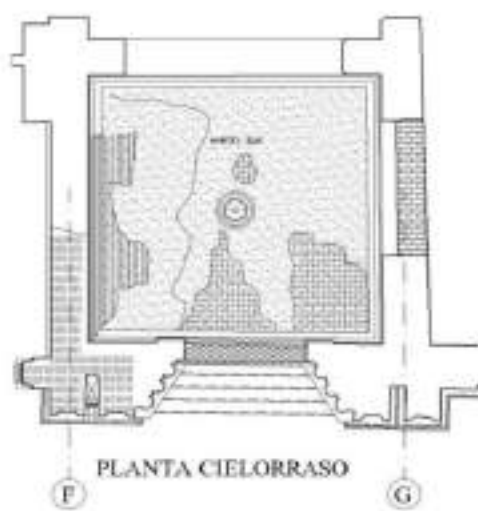
| Proyecto de Restauración y Puesta en Valor | FICHA REGISTRO DE DETERIOROS | 9-C |

| | DESCRIPCION | DETERIOROS |
|---|---|---|
| TECHOS | Losa de concreto sobre tablerones de 80 x 40 x 8 cm embutidos en correas IPN 100 apoyadas en vigas IPN 180 separadas cada 1.30 m. en sentido Norte Sur, Imperm. de manto asfáltico de 3 mm. y revestimiento de baldosas de arcilla vitrificada de 30 x 30 cm. | Humedad por infiltración a través de las grietas existentes en las juntas entre las baldosas de arcilla y canales de aguas de lluvia, la cual percola hacia el manto deteriorado y de este a la losa. |
| | Plafond de yeso armado con un tendido de malla self sentening y cabillas suspendido del enrigado de perfiles del techo. Acabado de pintura de caucho color blanco. Moldura perimetral en forma de gola o cimacio. | Humedad por infiltración materializada en manchas de coloración negra y eflorescencias. |
| MUROS | Muros de mampostería concertada combinada con sectores de tapia. Esta es reforzada con rafas de ladrillo en esquinas del ambiente y contrafuertes o estribos de ladrillo hacia los muros Sur y Oeste. Revoque de mortero a base de cal y arena, acabado con esmalte al óleo de color gris azulado. El muro Este conforma un arco de medio punto reforzado en sus estribos con pilares de concreto armado. El muro sur presenta un arco de medio punto tapiado en forma de nicho. | Humedad por capilaridad e infiltración expresada en manchas generalizadas, eflorescencias, exfoliaciones y decohesión del friso y capa pictórica que determinaron la remoción de los frisos degradados del ángulo Noroeste durante las obras preliminares a causa de la infiltración por bajantes y canales. Depósito superficial de polvo y detritus en forma de película, en especial en los basamentos y podio del arco. Manchas sobre la capa pictórica producto del roce de los peatones. |

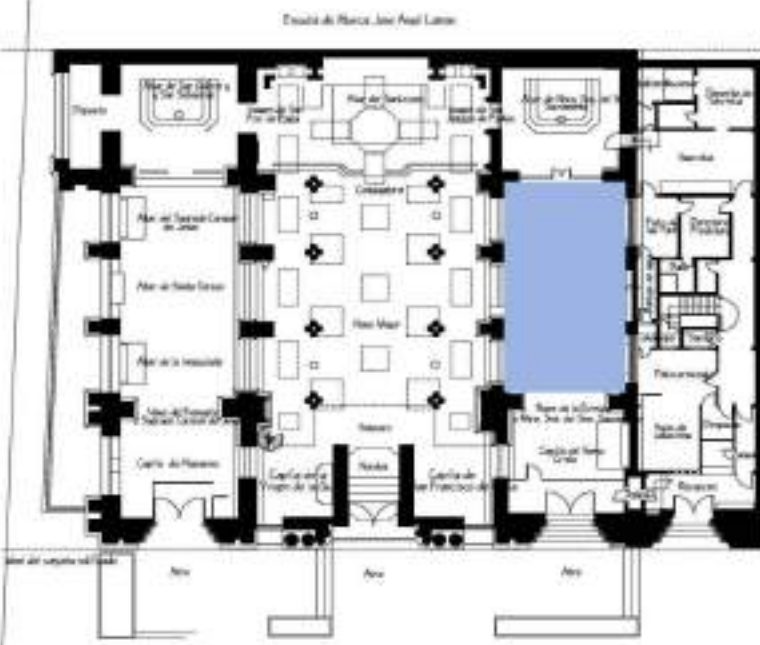
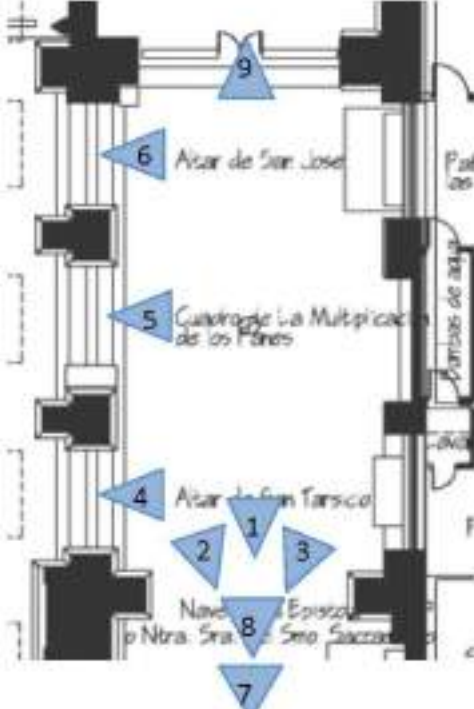
| Proyecto de Restauración y Puesta en Valor | FICHA REGISTRO DE DETERIOROS | 10-A |

| | DESCRIPCION | DETERIOROS |
|---|---|---|
| TECHOS | Losa de concreto sobre tablerones de 80 x 40 x 8 cm embudidos en correas IPN 100 apoyadas en vigas IPN 180 separadas cada 1.30 m. en sentido Norte Sur. Imperm. de manto asfáltico de 3 mm. y revestimiento de baldosas de arcilla vitrificada de 30 x 30 cm. | Humedad por infiltración a través de las grietas existentes en las juntas entre las baldosas de arcilla y canales de aguas de lluvia, la cual percola hacia el manto deteriorado y de este a la losa. |
| | Plafón de yeso armado con un tendido de malla self sentering y cabillas suspendido del envigado de perfiles del techo. Acabado de pintura de caucho color blanco. Moldura perimetral en forma de gola o cimacio. Rosetón central en punto de luminaria. | Humedad por infiltración materializada en manchas de coloración negra. Reintegración de capa pictórica. Irregularidad de la superficie producto de reparaciones e injertos. Roturas e injertos. Apertura de exploración en el tercio Oeste. |
| MUROS | Muros de mampostería concertada combinada con sectores de tapia. Esta es reforzada con ratas de ladrillo en esquinas del ambiente y contrafuertes o estribos de ladrillo hacia el muro Norte. Revoque de mortero a base de cal y arena, acabado con esmalte al óleo de color gris azulado. Los muros transversales oradados por arcos torales de medio punto. Los muros longitudinales oradados por 3 arcos de medio punto, los del sur como vitrales, los del norte como arquería. | Humedad por capilaridad e infiltración expresada en manchas localizadas principalmente en el muro Norte. Depósito superficial y película, en especial en los basamentos y pódio de los vanos de vitrales. Manchas sobre la capa pictórica producto del roce de los peatones. |

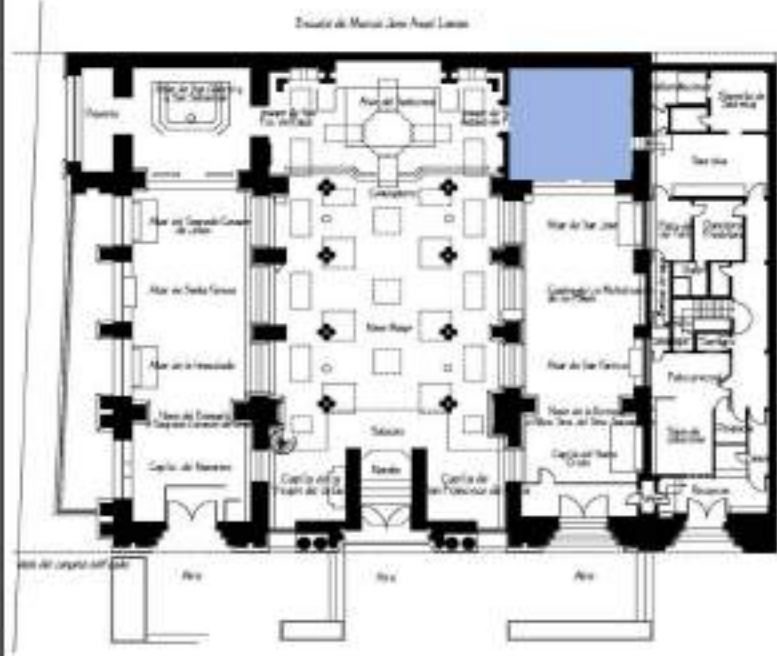
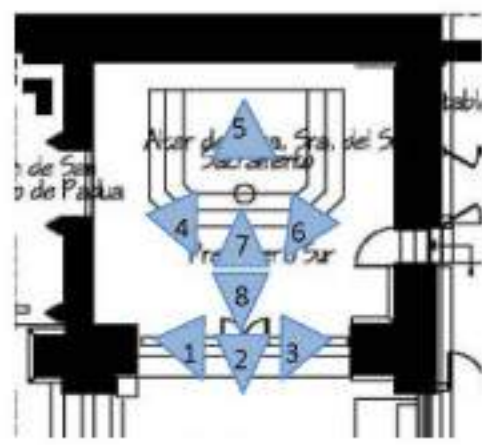
| Proyecto de Restauración y Puesta en Valor | FICHA REGISTRO DE DETERIOROS | 11-A |

| | DESCRIPCION | DETERIOROS |
|---|---|---|
| TECHOS | <p>Losa de concreto sobre tablerones de 80 x 40 x 8 cm embutidos en correas IPN 100 apoyadas en vigas IPN 180 separadas cada 1.30 m. en sentido Norte Sur. Imperm. de manto asfáltico de 3 mm. y revestimiento de baldosas de arcilla vitrificada de 30 x 30 cm.</p> <p>Plafond de yeso armado con un tendido de malla self sentening y cabilas suspendido del envigado de perfiles del techo. Acabado de pintura de caucho color blanco. Moldura perimetral en forma de gola o cimacio.</p> | <p>Humedad por infiltración a través de las grietas existentes en las juntas entre las baldosas de arcilla y canales de aguas de lluvia, la cual percola hacia el manto deteriorado y de este a la losa.</p> <p>Humedad por infiltración materializada en manchas de coloración negra y eflorescencias.</p> |
| MUROS | <p>Muros de mampostería concertada combinada con sectores de tapia. Esta es reforzada con rafas de ladrillo en esquinas del ambiente. Carece de contrafuertes en los muros exteriores. Revoque de mortero a base de cal y arena, acabado con esmalte al óleo de color gris azulado. El muro Oeste es horadado por un falso arco toral de medio punto con estribos de concreto armado adosados al aparejo de ladrillo original. El arco es de escayola reforzada con self sentening.</p> | <p>Humedad por capilaridad e infiltración generalizada en especial en el ángulo noreste manifiesta en desprendimiento de la capa pictórica, manchas de eflorescencias, alveolización y disgregación de la capa superficial del friso. Depósito superficial de polvo y detritus en forma de película, a nivel de los basamentos. Manchas sobre la capa pictórica producto del roce de los peatones. Signos de veno tapiado en forma de arco de medio punto en el centro del muro FG-6. Agrietamiento de friso muro G5-6.</p> |

| Proyecto de Restauración y Puesta en Valor | | FICHA REGISTRO DE DETERIOROS | 11-B |
|---|---|---|---|
| I. SANIT | Un bajante de tubería probablemente de arcilla vitrificada embudido en el interior del muro F-56 clausurado en la intervención del 91. | Humedad por infiltración por fugas a través del bajante. Posible colapso de las uniones entre conexiones. | |

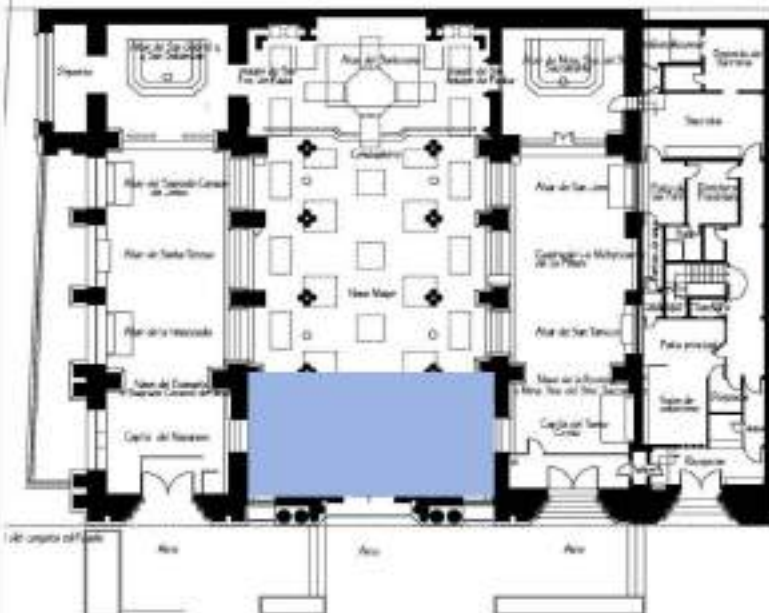
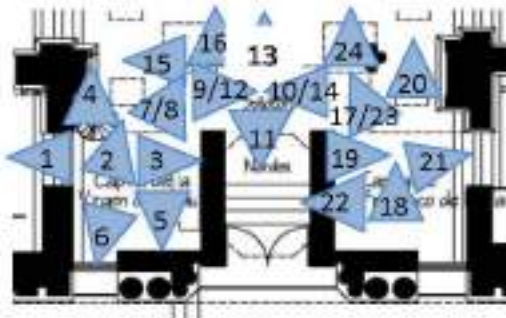
| Proyecto de Restauración y Puesta en Valor | FICHA REGISTRO DE DETERIOROS | 12-A |

| | DESCRIPCION | DETERIOROS |
|---|---|---|
| TECHOS | Losa de concreto armado espesor 8 cm. vaciada sobre malla self sentering armada en dos sentidos con vigas de concreto armado. Revestimiento de baldosas de arcilla cotta de 20 x 20 cm. en aparejo alterno (2 estratos superpuestos). | Humedad por infiltración a través de las grietas existentes en el manto asfáltico de la cubierta y en el empalme entre muros del campanario y losa. Corrosión localizada del self sentering de la losa con desprendimiento localizado de parte de esta. |
| | Cielraso compuesto por media bóveda de crucería tetrapartita con nervios de concreto armado y revestimiento de yeso; lunetos de entramados calados de madera y escayola acabado con esmalte al óleo color marfil. Cobertura del trasdós con plástico azul. | La infiltración ha generado el derrumbe de la losa produciendo la rotura del cielraso localizada en el ángulo centro Norte con desprendimiento de partes del calado. Depósito superficial de polvo, restos de escombros en el trasdós de la bóveda. |

| Proyecto de Restauración y Puesta en Valor | | FICHA REGISTRO DE DETERIOROS | 12-B |
|---|---|---|---|
| I. SANIT. | Bajante de hierro fundido embutido en el ángulo Noroeste del ambiente, dentro de un ducto realizado en ladrillo conformado por la estructura muraria con aparejo a soga en tres de sus caras y la cuarta (exterior) con ladrillos colocados de canto. Acabado interior del ducto en alquitran como material impermeable. | Humedad por infiltración hacia el interior del ambiente, en especial al ángulo Noroeste por la erosión del revestimiento impermeable. | |

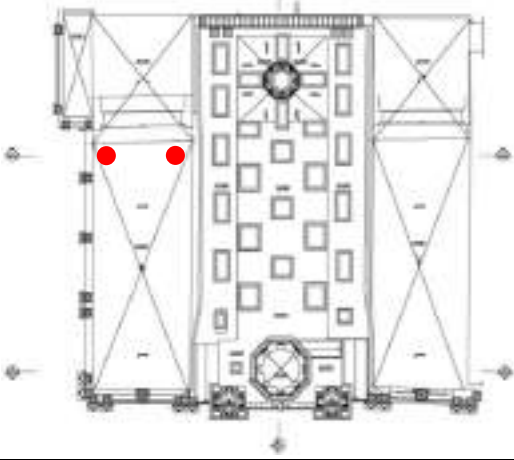
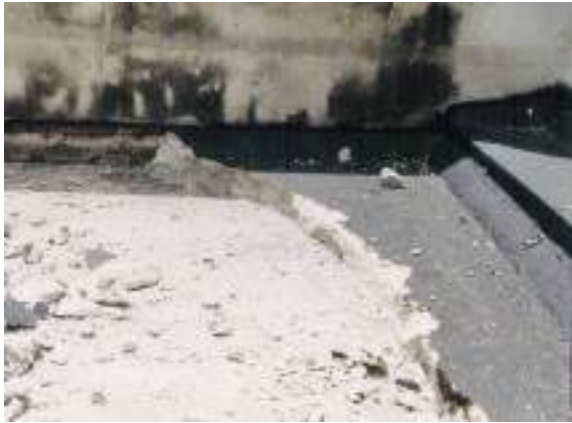
| Estudio y Proyecto de restauración<br>Santuario Eucarístico Santa Capilla | | EXPLORACIONES<br>ARQUEOLÓGICO - CONSTRUCTIVAS | Cala Nº<br>T-01 |
|---|--|---|---|
| Procedimiento:<br>Demolición cuidadosa a mano desde la impermeabilización hasta la cara exterior de la losa | | Objetivo de la exploración:<br>Reconocer los estratos de recubrimiento de la losa de las naves laterales. | |

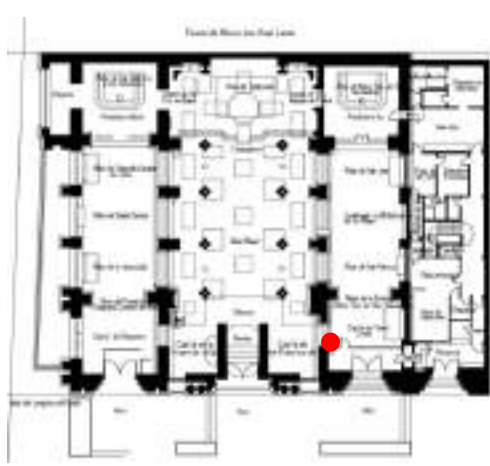
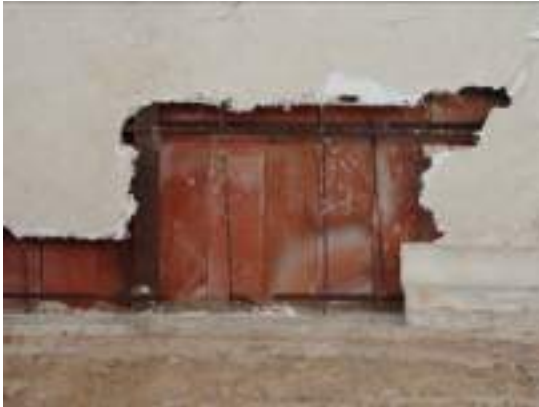
| Estudio y Proyecto de restauración<br>Santuario Eucarístico Santa Capilla | | EXPLORACIONES<br>ARQUEOLÓGICO - CONSTRUCTIVAS | Cala N°<br>T-02 |
|---|--|---|---|
| LUGAR | | Cubierta de la Nave Sur | Febrero 2000 |
| <p>Procedimiento:</p> <p>Con el fin de minimizar los deterioros, se aprovechó internamente en el nártex de la nave el desprendimiento de una pieza modular de la moldura perimetral del cielorraso de la nave sur, para ampliar el orificio y verificar la naturaleza de la losa y el cielorraso. Se procedió con martillo y cincel mediante golpes rasantes de martillo abriendo una ventana rectangular de unos 60 x 40 cm.</p> | | <p>Objetivo de la exploración:</p> <p>Reconocer la naturaleza constructiva del techo de las naves laterales.</p> | |

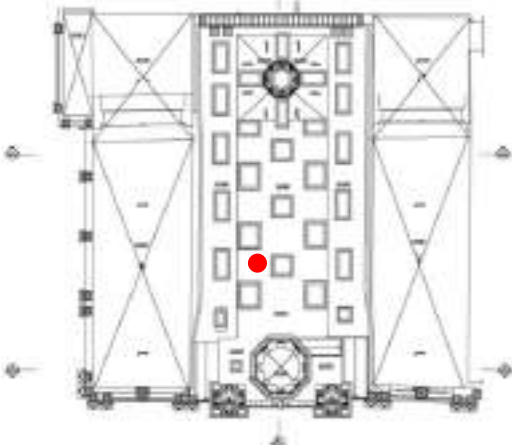
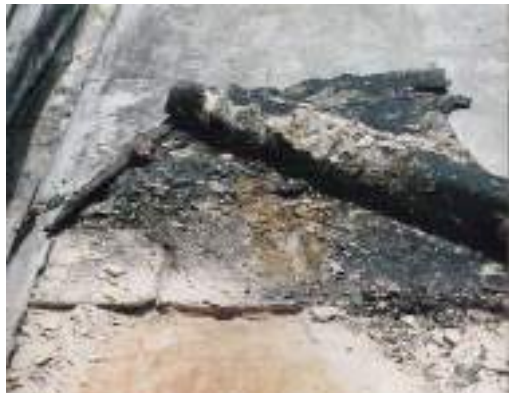
| LUGAR | | Cubierta de la Nave Central | Febrero 2000 | |
| Procedimiento:<br>Demolición cuidadosa a mano | | Objetivo de la exploración:<br>Reconocimiento de los estratos superpuestos en el techo | | |

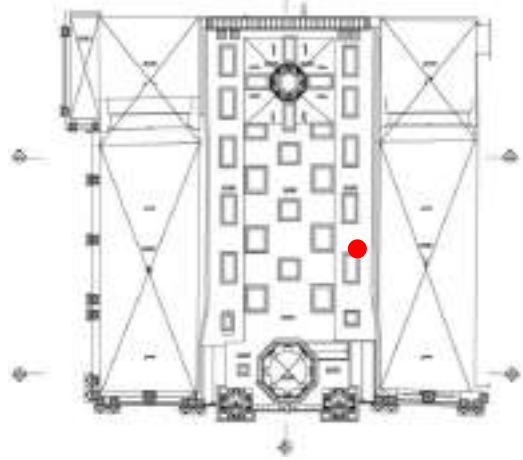
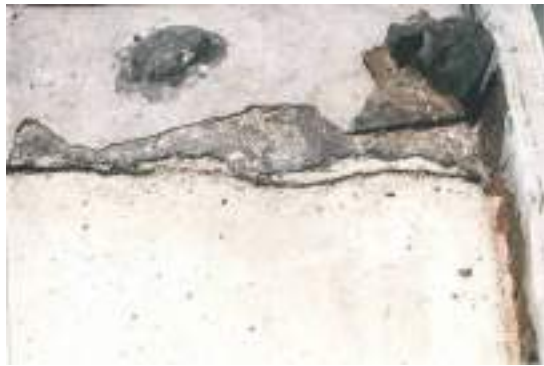
| LUGAR | | Cubierta de la Nave Central | Febrero 2000 | |
| Procedimiento:<br>Demolición cuidadosa a mano | | Objetivo de la exploración:<br>Reconocimiento de los estratos superpuestos en el techo | | |

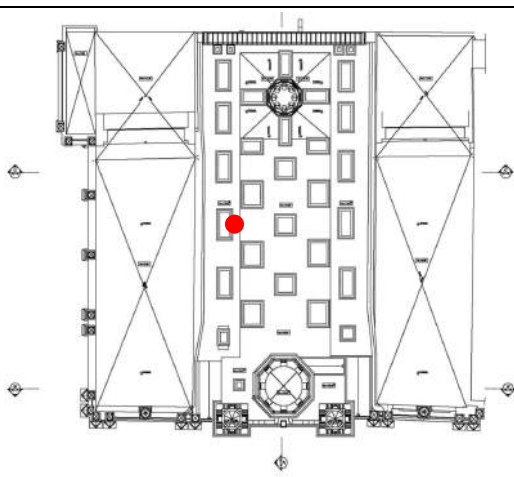
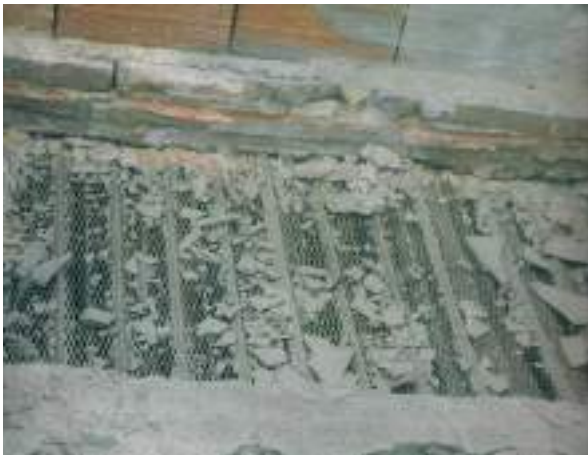
| LUGAR | | Cubierta de la Nave Central | Febrero 2000 | |
| Procedimiento:<br>Demolición cuidadosa a mano | | Objetivo de la exploración:<br>Reconocimiento de la naturaleza constructiva de la losa de la nave central | | |

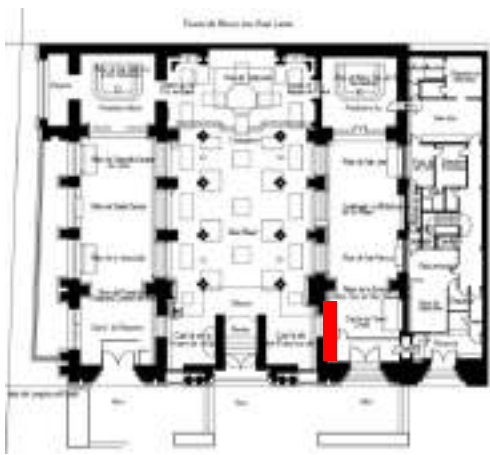
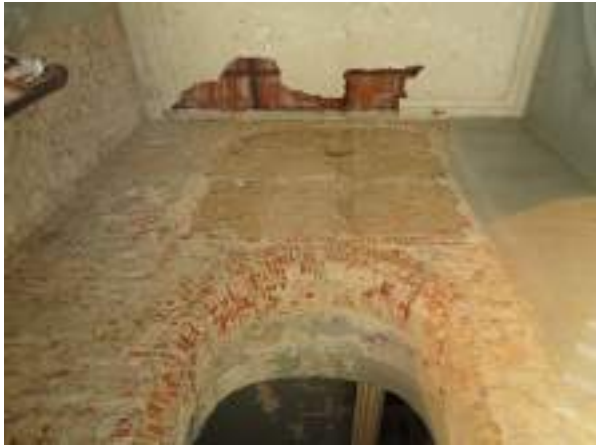
| Estudio y Proyecto de restauración<br>Santuario Eucarístico Santa Capilla | | EXPLORACIONES<br>ARQUEOLÓGICO - CONSTRUCTIVAS | Cala N°<br>M-01 |
|---|--|---|---|
| LUGAR | | Muros de las naves laterales | Febrero 2000 |
| <p>Procedimiento:<br/>Demolición cuidadosa a mano del revestimiento del friso, con golpes rasantes de martillo y cincel, previo corte con esmeril en línea recta para desvincular el área del resto del friso.</p> | | <p>Objetivo de la exploración:<br/>Reconocimiento de la naturaleza y aparejos de los muros que conforman la estructura portante.</p> | |
| | | <p><b>Resultados</b></p> <p>El muro exhibe la heterogénea naturaleza constructiva de mampostería descrita en los documentos históricos de la época de la construcción del ensanche, donde se alude a partes constitutivas de tapia, muros de mampostería de piedra ordinaria y muros de mampostería de ladrillo o adoboncitos, que en este caso se usa para la definición del arco de medio punto. Por lo tanto, se corrobora que los datos manifestados en los documentos son ciertos en lo que a la naturaleza de la estructura portante empleada. En este sector se evidencia la rafa de la esquina de mampostería mixta que completa el ángulo de encuentro de los dos muros. Encima del arco se aprecia un sector de tierra apisonada o tapia que remata en la parte superior en una especie de arco de descarga rebajado que recibiría la carga de las soleras de las armaduras del techo de madera originalmente.</p> | |

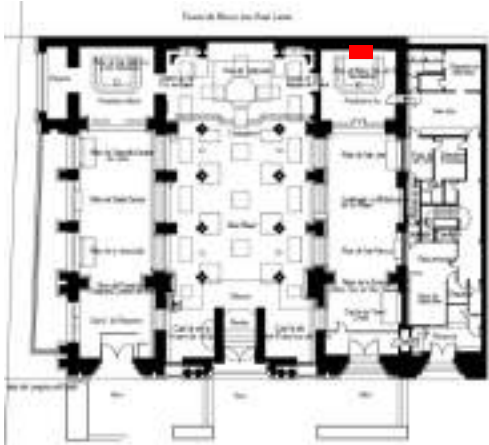
| <b>LUGAR</b> | | <b>Muro testero de la Nave Sur</b> | Por realizar |
| Procedimiento:<br>Demolición cuidadosa a mano del revestimiento del friso, con golpes rasantes de martillo y cincel, previo corte con esmeril en línea recta para desvincular el área der resto del friso. | | Objetivo de la exploración:<br>Reconocimiento del vano clausurado y su posible origen (ventana, nicho u hornacina) y la naturaleza y aparejos del material de relleno para datar su posible origen y clausura. | |
| | | Esta exploración queda planteada para una etapa ulterior articulada con las obras de restauración, con el fin de no añadir nuevos deterioros a la estructura portante en este sector altamente afectado por manchas y signos de humedad por infiltración. Se presume la presencia de una hornacina horadada en el muro, o un antiguo vano para colocación de vitral, que colindaría con el muro limítrofe de la Escuela de Musica Jose Angel Lamas. | |

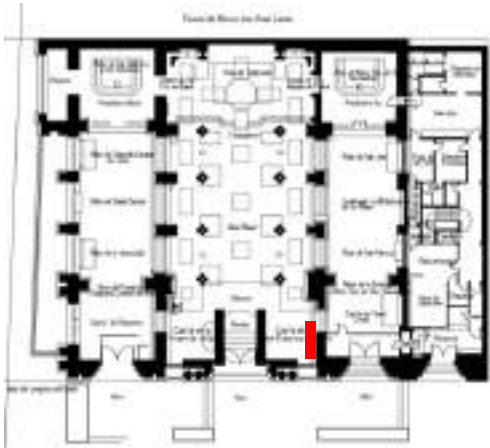
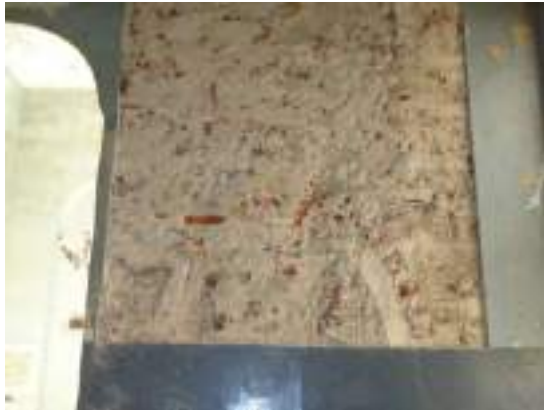
| Estudio y Proyecto de restauración<br>Santuario Eucarístico Santa Capilla | | EXPLORACIONES<br>ARQUEOLÓGICO - CONSTRUCTIVAS | Cala N°<br>M-03 |
|---|--|---|---|
| LUGAR | | Muro entre Nave Central y Sur | Febrero 2000 |
| <p>Procedimiento:<br/>Demolición cuidadosa a mano del revestimiento del friso, con golpes rasantes de martillo y cincel, previo corte con esmeril en línea recta para desvincular el área del resto del friso.</p> | | <p>Objetivo de la exploración:<br/>Reconocimiento de antiguos vanos de comunicación de la sala de la Congregación del Ensanche de Hurtado Manrique con el pasillo que conectaba con el campanario.</p> | |

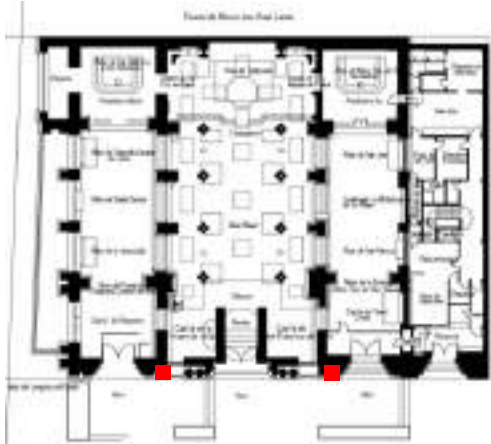
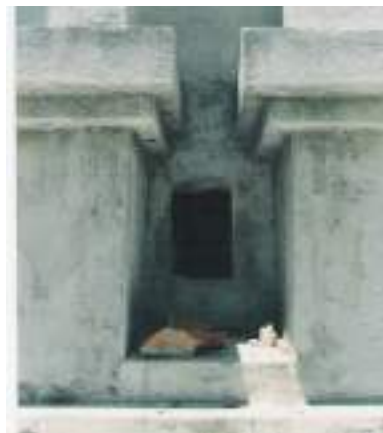
| Estudio y Proyecto de restauración<br>Santuario Eucarístico Santa Capilla | | EXPLORACIONES<br>ARQUEOLÓGICO - CONSTRUCTIVAS | Cala N°<br>M-04 |
|---|--|---|---|
| LUGAR | | Muros - contrafuertes | Febrero 2000 |
| <p>Procedimiento:<br/>Demolición cuidadosa a mano del pavimento de cemento del patio Norte hacia la Avenida Urdaneta, previo corte con esmeril del perímetro acompañando la proyección de la línea de los contrafuertes.</p> | | <p>Objetivo de la exploración:<br/>Reconocimiento de sistema de bajantes de aguas de lluvia</p> | |
| <p>El empleo de las caras de ladrillo como superficie de desagüe explicaba los altos niveles de humedad por infiltración existente en el interior de las alas laterales del Coro y Capillas de San Francisco de Paula y Ntra. Sra. de Guía que son los ambientes en cuyos muros se produce el recorrido de dichos bajantes en el año 1999, hasta que se incorporaran bajantes de tubería de hierro fundido en su interior. En el interior de estos se ha obrado un proceso de desgaste y erosión del ladrillo, visible a través de las exploraciones.</p> | | Resultados | |
