## **SANTUARIO EUCARÍSTICO SANTA CAPILLA:**

**Estudio y proyecto para su restauración y puesta en valor**

Autor: Arq. FRANCISCO PÉREZ GALLEGO

Octubre de 2011

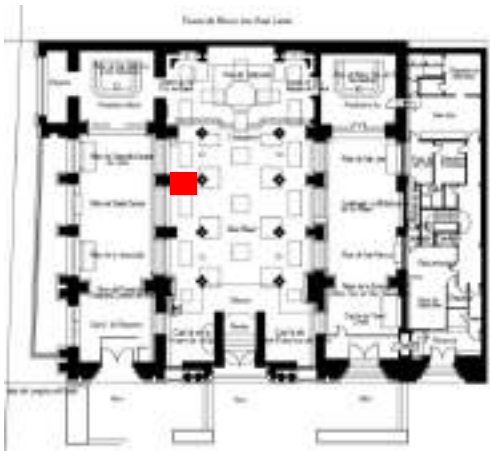
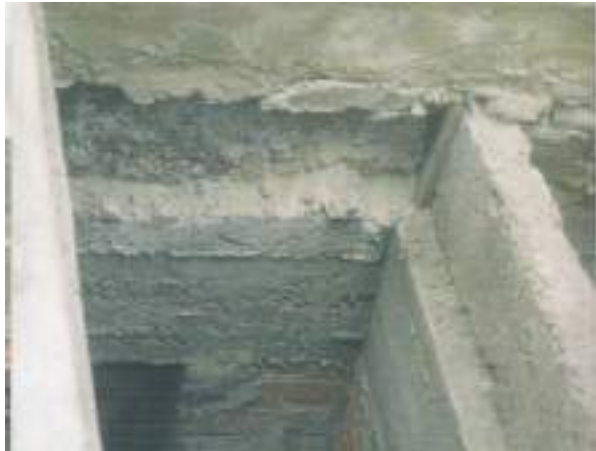
| Estudio y Proyecto de restauración<br>Santuario Eucarístico Santa Capilla | | EXPLORACIONES<br>ARQUEOLÓGICO - CONSTRUCTIVAS | Cala Nº<br>M-05 |
|---|--|---|---|
| LUGAR | | Muros de la nave central | Febrero 2000 |
| Procedimiento:<br>Remoción cuidadosa de tragaluz y del paño de vidrio fijo existente en el vano doble ojival de madera que forma parte del cielorraso de las galerías laterales de la nave central. | | Objetivo de la exploración:<br>Reconocimiento de la naturaleza constructiva de la estructura portante de la nave Central construida entre 1917 y 1921 | |

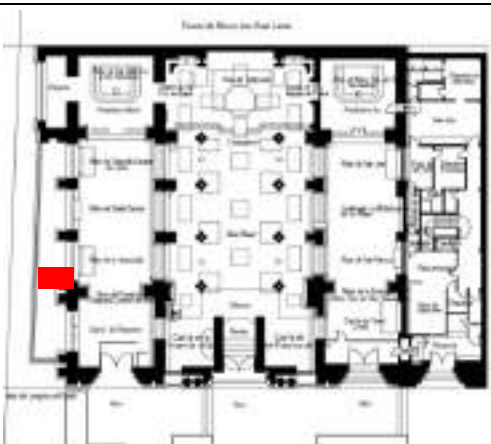
| Estudio y Proyecto de restauración<br>Santuario Eucarístico Santa Capilla | | EXPLORACIONES<br>ARQUEOLÓGICO - CONSTRUCTIVAS | Cala N°<br>M-06 |
|---|--|---|---|
| LUGAR | | Muro Capilla del Santo Cristo | Por realizar |
| <b>Procedimiento:</b><br>Demolición cuidadosa a mano del pavimento de cemento del patio Norte hacia la Avenida Urdaneta, previo corte con esmeril del perímetro acompañando la proyección de la línea de los contrafuertes. | | <b>Objetivo de la exploración:</b><br>Reconocimiento de la fundación del muro lateral oriental de la Capilla del Santo Cristo demolida en 1952, en cuanto a aspectos dimensionales y de naturaleza constructiva. | |
| | | Esta exploración queda planteada para una etapa ulterior articulada con las obras de restauración, con el fin de no añadir nuevos deterioros a la estructura portante en este sector ubicado en el exterior y expuesto a la intemperie, cuya realización de manera aislada, sin prever su protección representaría un foco de entrada de aguas de lluvia para las fundaciones del Muro de la fachada Norte. | |

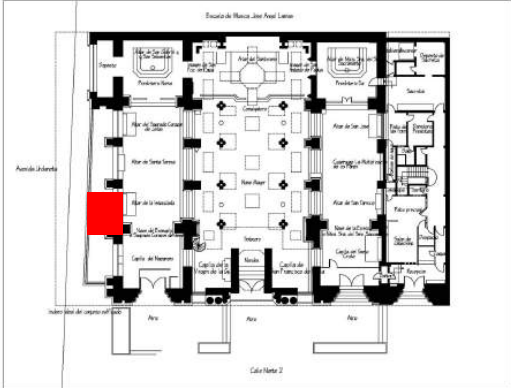
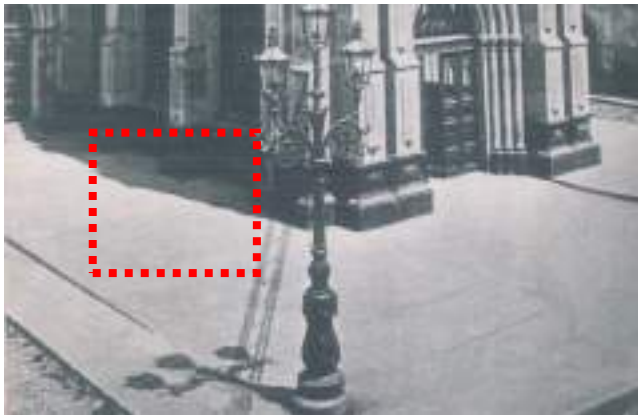
| Estudio y Proyecto de restauración<br>Santuario Eucarístico Santa Capilla | | EXPLORACIONES<br>ARQUEOLÓGICO - CONSTRUCTIVAS | Cala N°<br>P-01 |
|---|--|---|---|
| LUGAR | | Piso de los exteriores | Por realizar |
| <p>Procedimiento:<br/>Demolición cuidadosa a mano del pavimento de cemento del patio Norte hacia la Avenida Urdaneta, previo corte con esmeril del perímetro acompañando la proyección de la línea de los contrafuertes, hasta completar un pozo de exploración de 1 metro x 1 metro de superficie. Se irá decapando estrato por estrato y registrando y clasificando todo el material de relleno que pueda aflorar mezclado con la tierra u otros materiales inertes.</p> | | <p>Objetivo de la exploración:<br/>Reconocimiento de antiguos estratos del pavimento de cemento reticular que rodeara a la primigenia Santa Capilla u otros vestigios asociados a este.</p> | |

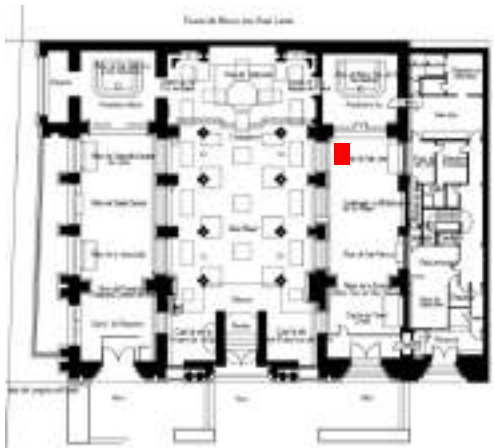
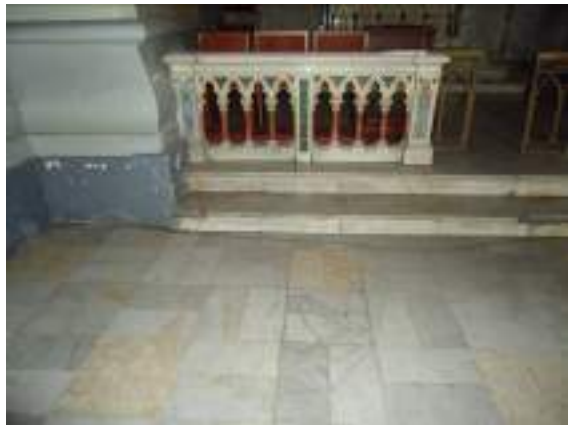
| Estudio y Proyecto de restauración<br>Santuario Eucarístico Santa Capilla | | EXPLORACIONES<br>ARQUEOLÓGICO - CONSTRUCTIVAS | Cala N°<br>P-02 |
|---|--|---|---|
| LUGAR | | Piso interior | Por realizar |
| <p><b>Procedimiento:</b><br/>Corte con esmeril del perímetro conformado por cuatro módulos cuadrados del pavimento a través de la junta para desvincularlo del conjunto y no agregar nuevos agrietamientos. Una vez desvinculada la junta a se continuará con la extracción de los fragmentos de las losas fracturadas hasta despejar toda la superficie. Una vez logrado esto se comenzará a remover cuidadosamente a mano por estratos, el relleno del pozo de exploración mediante espátula, y cepillo de cerdas suaves. Se irá decapando estrato por estrato y registrando y clasificando todo el material de relleno que pueda aflorar mezclado con la tierra u otros materiales inertes.</p> | | <p><b>Objetivo de la exploración:</b><br/>Reconocimiento de antiguos estratos del pavimento del ensanche de la Santa Capilla o de otras preexistencias de la Casa del General Juan de la Mata Guzmán que debió ser expropiada para completar el ensanche de Santa Capilla.</p> | |

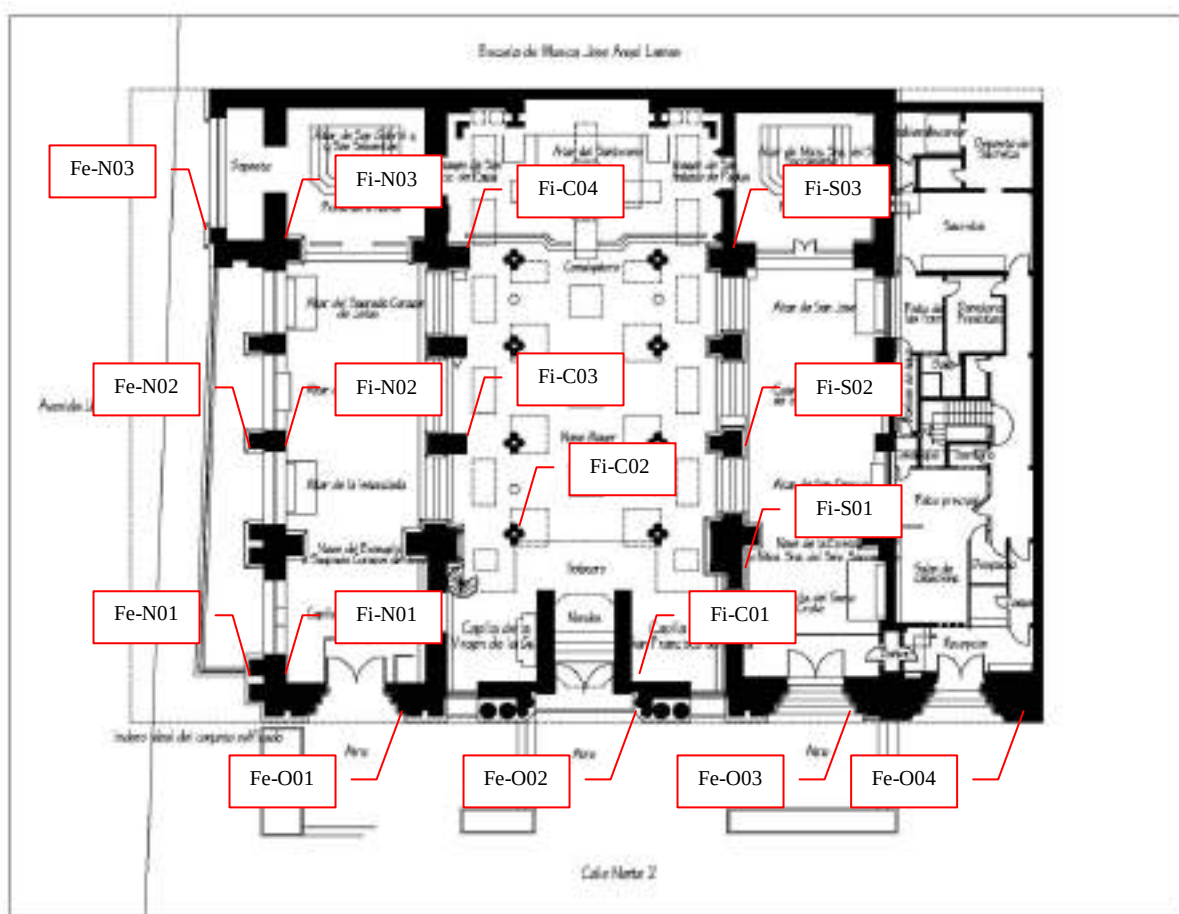
Gráfica 12: Propuesta de muestras para la ampliación del análisis petrográfico mineralológico

Aún cuando esta fue una muestra, deberían realizarse nuevos análisis por componente, dada la heterogeneidad constructiva que ha evidenciado la edificación, en correspondencia con su compleja evolución constructiva. En la gráfica anexa se identifican las muestras que deberían ser analizadas en etapas posteriores de obra para poder comparar las diferencias entre las diferentes naves, en virtud de su diferente data constructiva.

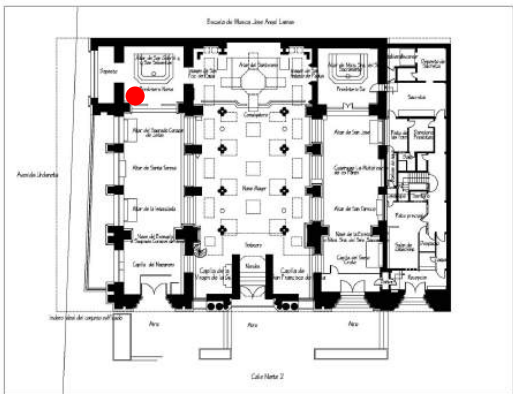
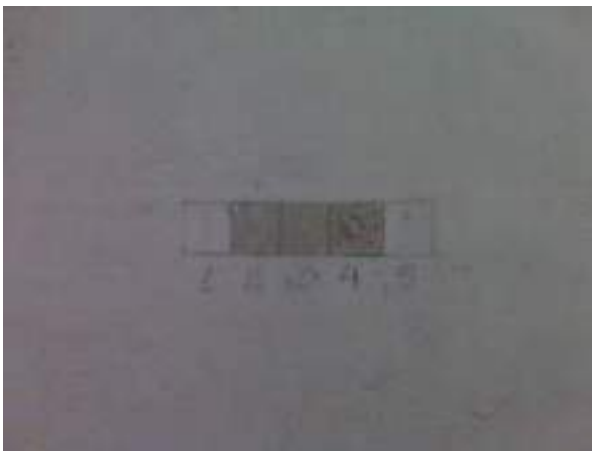
| Estudio y Proyecto de restauración<br>Santuario Eucarístico Santa Capilla | | | EXPLORACIONES DE ESTRATIGRAFÍA<br>CROMATO - PICTÓRICA | | Cala N°<br>CP-N01 |

| Estudio y Proyecto de restauración<br>Santuario Eucarístico Santa Capilla | | | EXPLORACIONES DE ESTRATIGRAFÍA<br>CROMATO - PICTÓRICA | | Cala N°<br>CP-N01 |
|---|---|---|---|---|---|
| 1 | | Pintura de aceite<br>(esmalte al oleo) | Agua, alcohol<br>isopropílico | Polen | 1H52F |

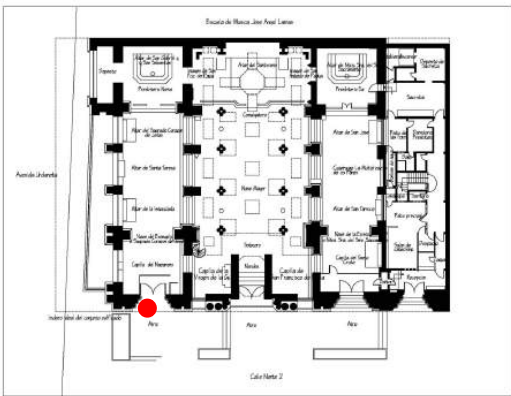
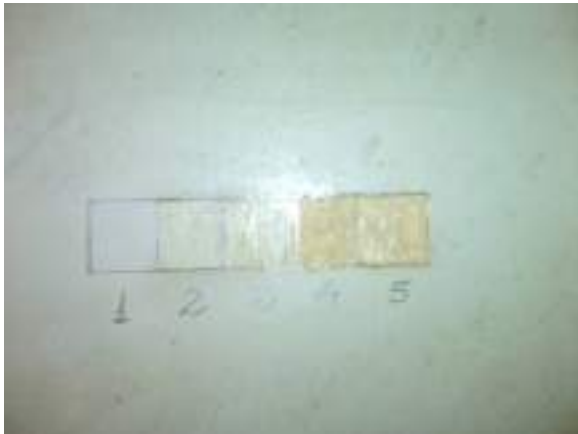
| Estudio y Proyecto de restauración<br>Santuario Eucarístico Santa Capilla | | | EXPLORACIONES DE ESTRATIGRAFÍA<br>CROMATO - PICTÓRICA | | Cala N°<br>CP-N02 |

| Estudio y Proyecto de restauración<br>Santuario Eucarístico Santa Capilla | | | EXPLORACIONES DE ESTRATIGRAFÍA<br>CROMATO - PICTÓRICA | | Cala N°<br>CP-N02 |
|---|---|---|---|---|---|
| 1 | | Pintura de aceite<br>(esmalte al oleo) | Agua, alcohol<br>isopropílico | Meteor | 2M39D |

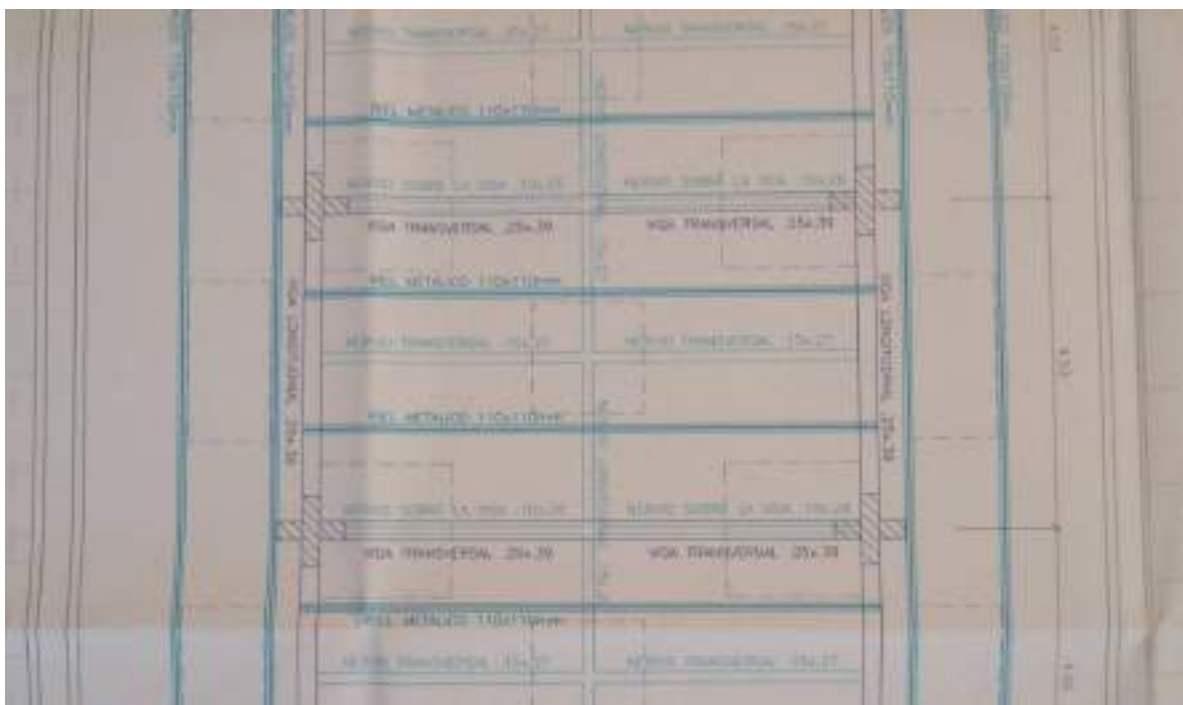
Imagen 96: Detalle del envigado de la Nave Central.

*En líneas generales los elementos estructurales se encuentran en buen estado de conservación. Solo se evidenció una grieta en la cara superior del nervio del eje 3', en la intersección con el nervio longitudinal del eje C'.<sup>408</sup>*
