# **ESTUDIO DEL MECANISMO DE CORROSIÓN EN LÍNEAS DE PRODUCCIÓN DE CRUDO Y GAS**

Trabajo de Grado presentado ante la ilustres  
Universidad Central de Venezuela para  
Optar al Título de Magíster Scientiarum en  
Metalurgia y Ciencia de los Materiales

Caracas, Julio de 2006

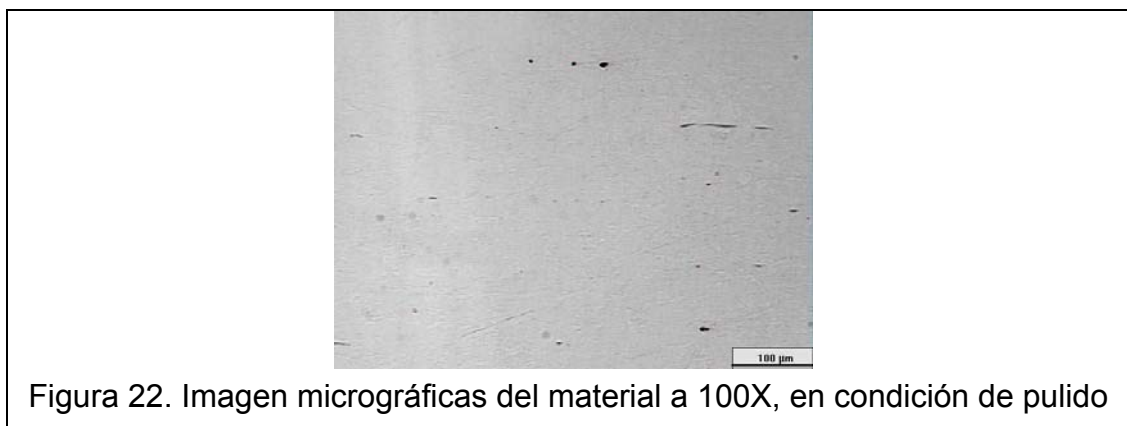
Figura 22. Imagen micrográficas del material a 100X, en condición de pulido

de bajo carbono que se utilizan para fabricar tubería API 5L grado B. En la figura 22, presenta una imagen de la probeta en condición de pulido, la cual representa la generalidad de todas las zonas evaluadas. En esta imagen se observaron inclusiones tipo óxido serie fina, nivel I según la norma ASTM E 45, y muy pocas inclusiones tipo sulfuro de manganeso también serie fina nivel I, catalogadas bajo la misma norma. Este nivel de inclusiones esta dentro de lo recomendado por las especificaciones API 5L y PDVSA EM 18-00/03.

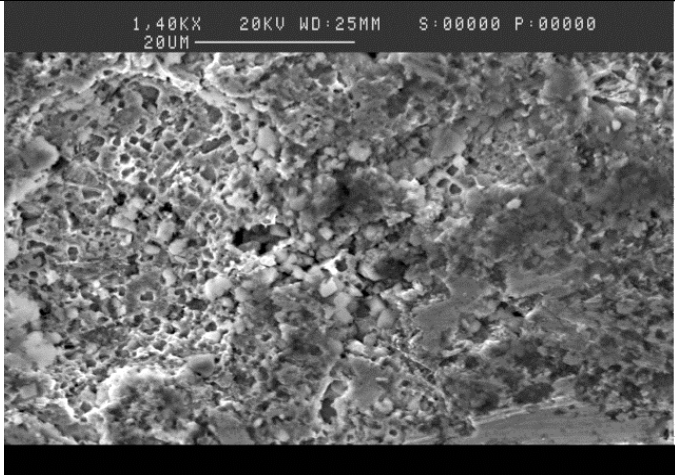
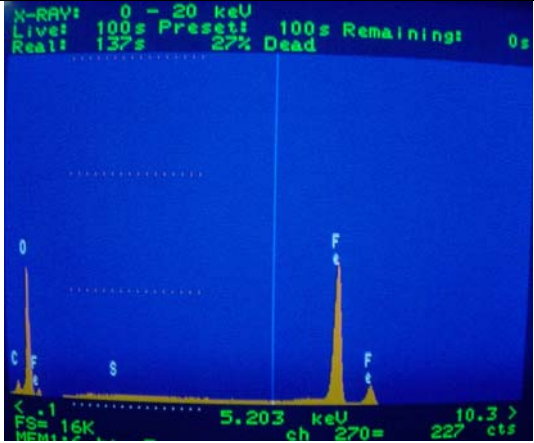
| Sección de Ensayo | Cupón Seleccionado | Micrografía | Espectro EDS |
|---|---|---|---|
| Sección de 1,06" | Posición 3 | | |

En la figura 25 se muestran los cupones tipo T, extraídos de las secciones de ensayo de 1,06, 2,05, 4 y 6 pulgadas. De manera general, las muestras extraídas de las secciones de 1,06 y 2,05 pulgadas, mostraron una superficie más limpia y con menor daño en comparación con los cupones utilizados en las secciones de 4 y 6 pulgadas. Sin embargo, se podía observar depósitos sólidos sobre la superficie metálica de los cupones ubicados en la posición 3

en estos carretos, por lo cual fueron los seleccionados para los análisis microscópicos. Respecto a los cupones de los carretos de 4 y 6 pulgadas, se seleccionaron muestras ubicadas en las posiciones 4, 6 y 12 para ser analizados, debido a que se observó una deposición de sólidos en toda la periferia de la tubería y estos cupones serían las muestras más representativas.

Tabla 11. Análisis superficial de los cupones seleccionados (antes de decapar) de las secciones de ensayo de 1,06" y 2,05", para el estudio de los productos de corrosión

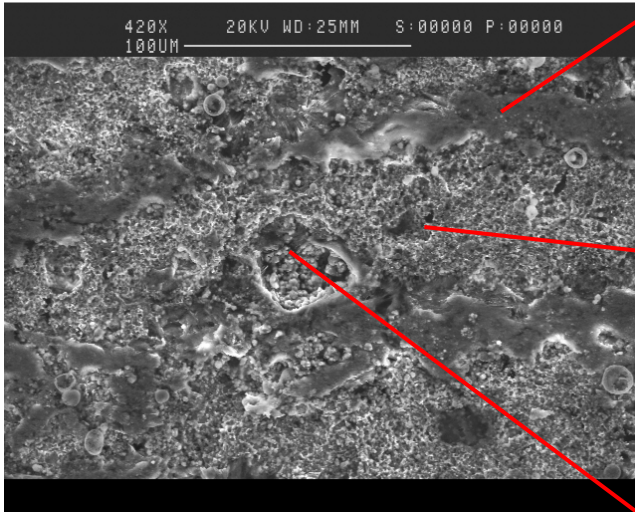
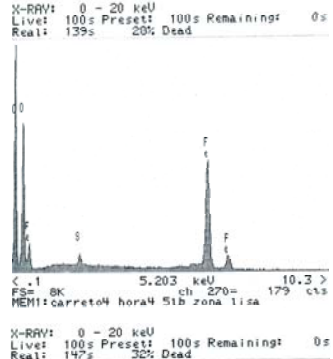
| Sección de Ensayo | Cupón Seleccionado | Micrografía | Espectro EDS |
|---|---|---|---|
| Sección de 4" (Entrada) | Posición 4 | | <p>X-RRV: 0 - 20 keV<br/>Live: 100s Preset: 100s Remaining: 0s<br/>Real: 139s 20% Dead</p> <p>&lt; .1 5.203 keV 10.3 &gt;<br/>FS= 8K ch 270= 179 cts<br/>MEM1:carreto4 hora4 51b zona lisa</p> |

Tabla 12. Análisis superficial del cupón ubicado en la posición 4 (antes de decapar) en la sección de ensayo de 4" (Entrada), para el estudio de los productos de corrosión

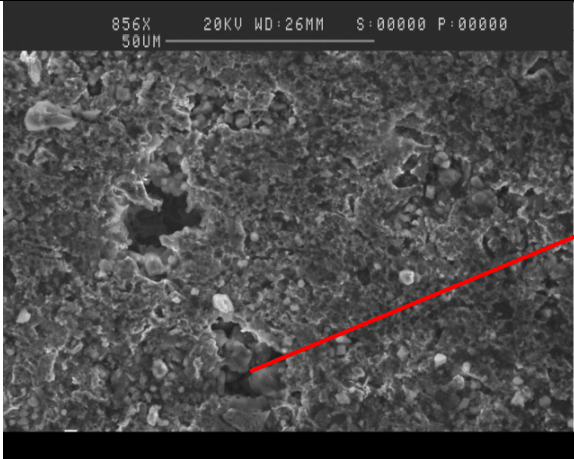
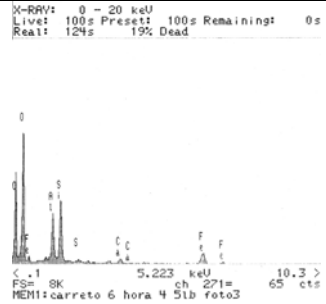
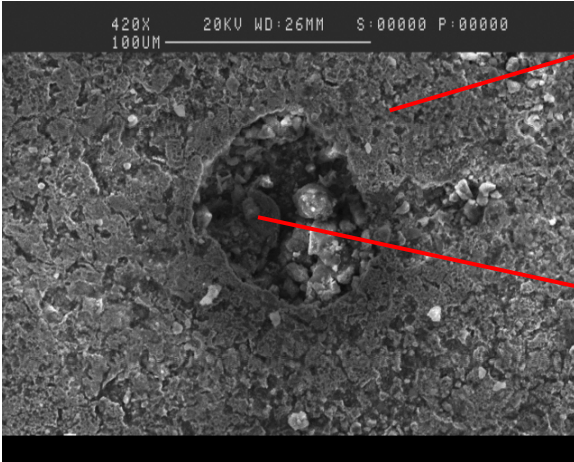
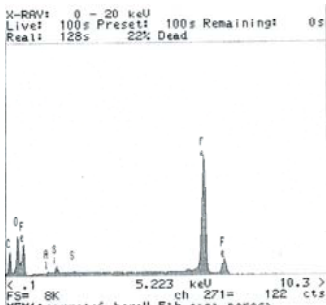
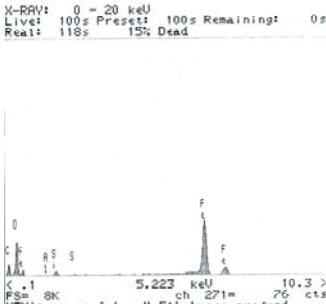
Tabla 15. Análisis superficial del cupón ubicado en la posición 4 (antes de decapar) en la sección de ensayo de 6", para el estudio de los productos de corrosión

- iii) Lo otro que se pudo observar en estos cupones fueron unos huecos o discontinuidades (zona 3 del cupón en la posición 4 y micrografía 2 en el cupón ubicado en la posición 6), los cuales están constituidos por carbonato y/u óxido de hierro, pero en pequeñas proporciones, debido a las señales observadas en los espectros EDS. Estos huecos o discontinuidades pudieran ser consecuencia de dos procesos; en ese lugar no se ha terminado de formar la capar de productos de corrosión completamente o la otra posibilidad es que se haya desprendido el producto de corrosión en esas zonas, lo que dejaría al metal desnudo

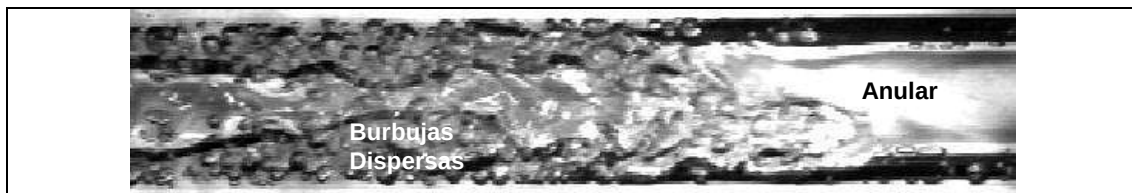
Figura 26. Representación de un flujo de transición en una tubería horizontal

En la sección de ensayo de 6", el patrón de flujo presente es el flujo de transición. En este segmento los mayores daños por picaduras se obtuvieron en los cupones que estaban ubicados en las posiciones inferiores y media de la tubería (7, 8 y 9).

Se puede apreciar que no existe un patrón bien definido a lo largo de la tubería. Se observa más bien una mezcla de flujo, en este caso flujo tipo burbuja dispersa (ocurre a altas cantidades de fluido líquido) y flujo anular (ocurre a altas cantidades de fluido de gas). Existen tres posibilidades en un flujo de transición:

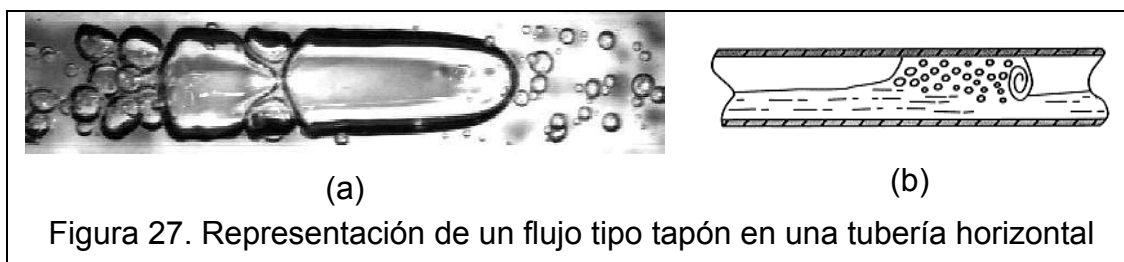
En cuanto a las secciones de ensayo de 4" (Entrada y Salida), el patrón de flujo presente es el flujo tipo tapón (Figura 27), si se quiere el patrón más perjudicial desde el punto de vista corrosivo, ya que puede ejercer un efecto erosivo sobre la superficie metálica, favoreciendo de esta manera el proceso corrosivo [32].

En las secciones de ensayo de 4", aun cuando se observaron daños importantes en los cupones ubicados en la parte inferior de la tubería (cupones en las posiciones 5, 6 y 7), los cupones que presentaron mayores daños por corrosión por picaduras fueron los de la parte superior de la misma (posición 10 y 12 en los carros de entrada y salida, respectivamente). Este comportamiento está directamente influenciado por dos aspectos: deposición de sólidos y patrón de flujo.

- **Deposición de sólidos.** En la parte inferior de la tubería, los análisis microscópicos evidenciaron la presencia de sólidos tales como sulfuros de hierro, carbonatos de hierro y arena, los cuales originan la corrosión bajo depósito y como consecuencia se generan los daños por picaduras observadas en los cupones ubicados en esta posición.

- **Patrón de flujo.** En lo que se refiere a la parte superior de la tubería, los sólidos encontrados corresponden únicamente a productos de corrosión (carbonato y sulfuros de hierro). Como se puede apreciar en la figura 27 (a y b), el flujo tapón promueve el contacto entre el líquido y la parte superior de la tubería en determinados momentos, lo que traería como consecuencia que la corrosión se de en esas posiciones. Pero adicionalmente, el flujo tipo tapón genera una especie de torbellino (Figura 27.b) que hace que un frente de fluido choque con la superficie superior de la tubería, por lo que se pueden generar esfuerzos de cortes que desprendan la capa del producto de corrosión en dichas zonas, dejando al metal descubierto para ser atacado nuevamente por los agentes corrosivos. Este comportamiento si es cíclico genera las

picaduras observadas en los cupones ubicados en las posiciones 10, 11 y 12 y el daño desde el punto de vista de degradación del material por efecto del flujo sería incluso más importante que la corrosión bajo depósitos.

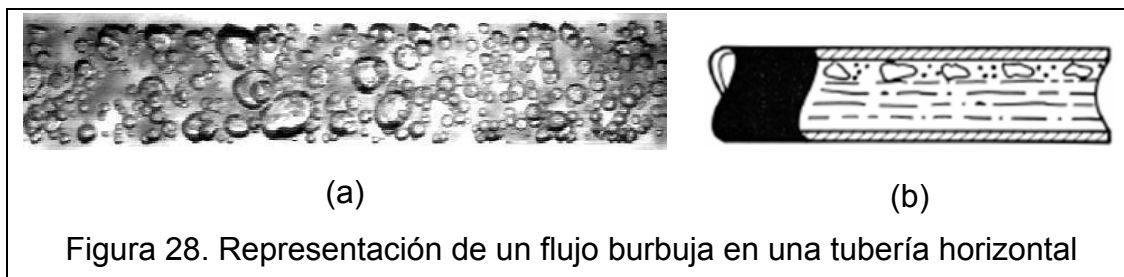
Finalmente se tienen las secciones de ensayo de 1,06" y 0,79". En ambos casos el patrón de flujo presente es tipo burbuja (Tabla 18 y Figura 28).

El flujo tipo burbuja promueve la interacción del agua con toda la tubería, por lo cual se espera entonces que el proceso de corrosión se lleve a cabo en toda la periferia de la misma.

En los cupones extraídos de la sección de ensayo de 1,06" se observó una superficie más uniforme que en el resto de los carretos, predominando un proceso de corrosión generalizado y se detectó menor cantidad de sólidos sobre la superficie metálica. Este comportamiento está muy relacionado a la dinámica del fluido por dos aspectos principalmente: el patrón de flujo y las velocidades superficiales del líquido y del gas.

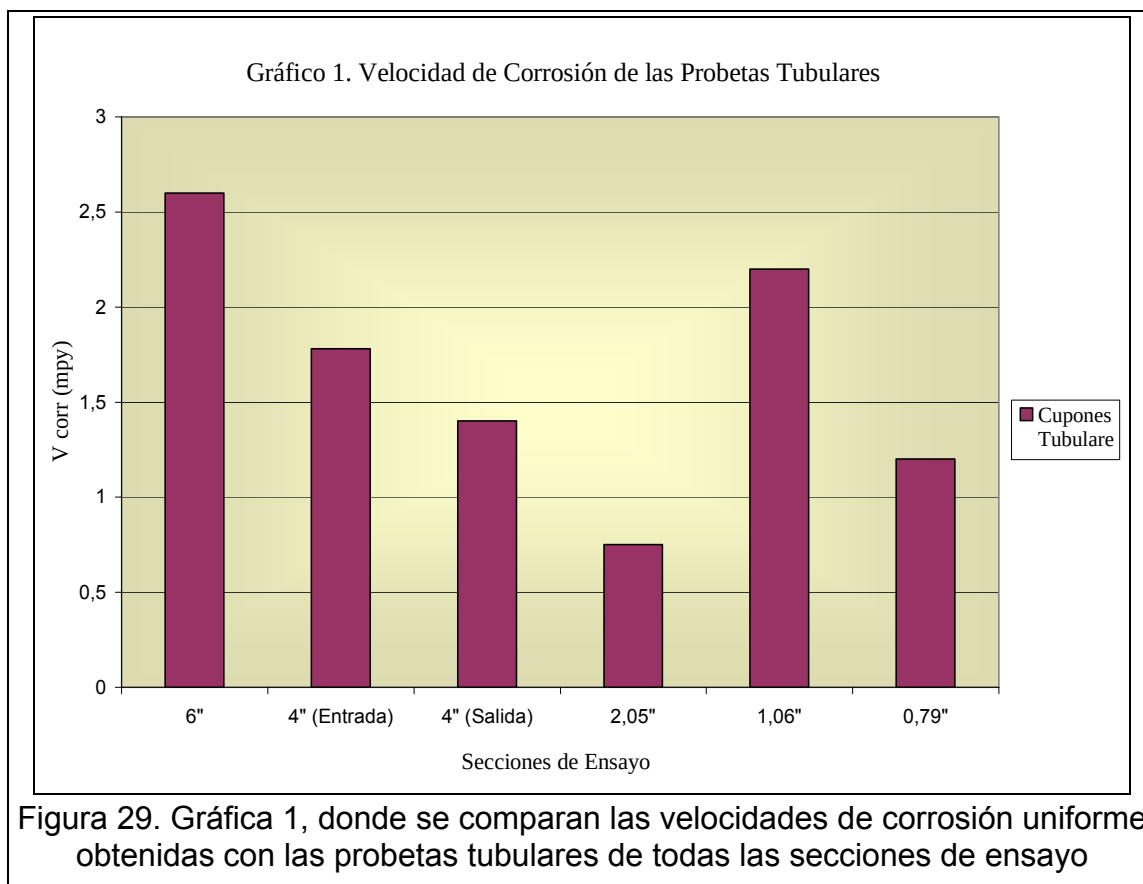
En la figura 29 (Gráfica 1) se muestran las velocidades de corrosión obtenidas con las probetas tubulares extraídas de las secciones de ensayo de 6", 4" (entrada y salida), 2,05", 1,06" y 0,79", todas ellas calculadas a partir de la pérdida de peso del material (corrosión uniforme).

Como se puede apreciar, todas las velocidades de corrosión están por debajo de 5 mpy, por lo cual se podría decir que en el sistema en estudio no debería existir inconvenientes o fallas por problemas de corrosión y las tuberías deberían tener una vida útil según lo establece por el fabricante (20 años aproximadamente). Sin embargo, en el Norte de Monagas se han presentado múltiples problemas de corrosión en mucho menor tiempo (7 años), lo cual no se corresponde con lo observado en la gráfica 1.

Esto indica claramente que los problemas de degradación interna que se presentan en estas líneas de flujo no son consecuencia de un proceso de corrosión uniforme, razón por la cual se tienen inconvenientes cuando se utilizan herramienta de medición de corrosión tales como probetas de resistencia eléctrica, ruido electroquímico, probetas de pérdida de peso, entre otras. Dichas técnicas consideran generalmente un proceso de corrosión uniforme y es por ello que se reportan bajas velocidades de corrosión en el norte de Monagas cuando se usan estos dispositivos. Además el bajo corte o contenido de agua (1,5 %) es otra razón de peso para pensar que la corrosión no debería ser un problema grave en estos sistemas. No obstante, se han reportado fallas por corrosión en instalaciones que tienen entre 5 y 7 años de operación [34]. Este comportamiento fue una de las razones que motivó a realizar estudios más precisos de los mecanismos de corrosión presentes en estas líneas de flujo.

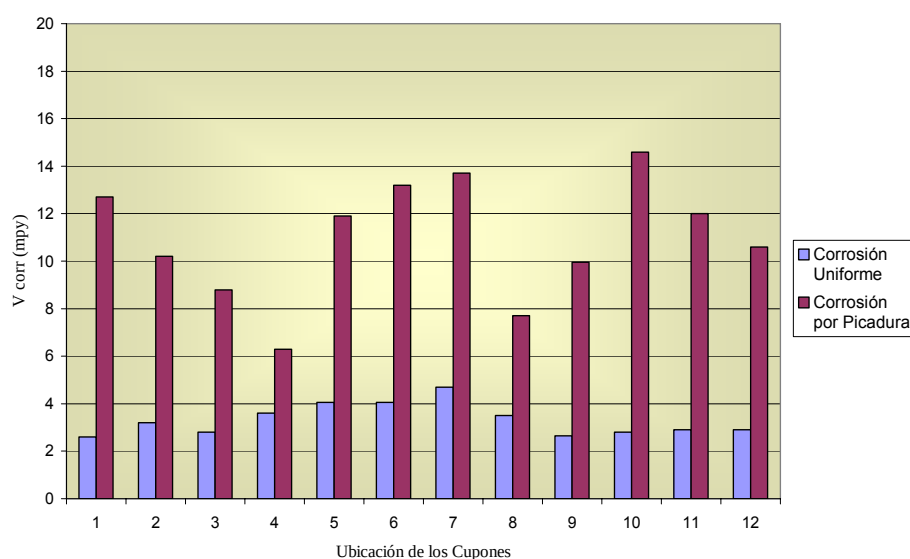
Figura 31. Gráfica 3, velocidades de corrosión uniforme y por picaduras obtenidas con los cupones tipo T de la sección de ensayo de 4" (Entrada)

De la misma forma que para el caso del carrito de 6" y por las mismas razones, en este caso se observa una diferencia notable entre las velocidades de corrosión uniforme y por picadura. No obstante, destacan dos aspectos: el primero es que las diferencias entre las velocidades de corrosión uniforme y por picaduras son un poco más pronunciadas y la otra es que las velocidades de corrosión por picaduras obtenidas con la mayoría de los cupones son mayores que en el caso del carrito de 6". Ambos aspectos están directamente relacionados con la dinámica del fluido. El fluido presente en estos sistemas tiene una mayor turbulencia (flujo tipo tapón) y ese es un factor adicional a la deposición de sólidos en el proceso de corrosión.

En estas secciones de ensayo se puede ver que las mayores velocidades de corrosión se obtuvieron en las posiciones superiores de la tubería. Como ya se mencionó, el flujo tipo tapón promueve el contacto entre el líquido y la parte superior de la tubería en determinados momentos y adicionalmente

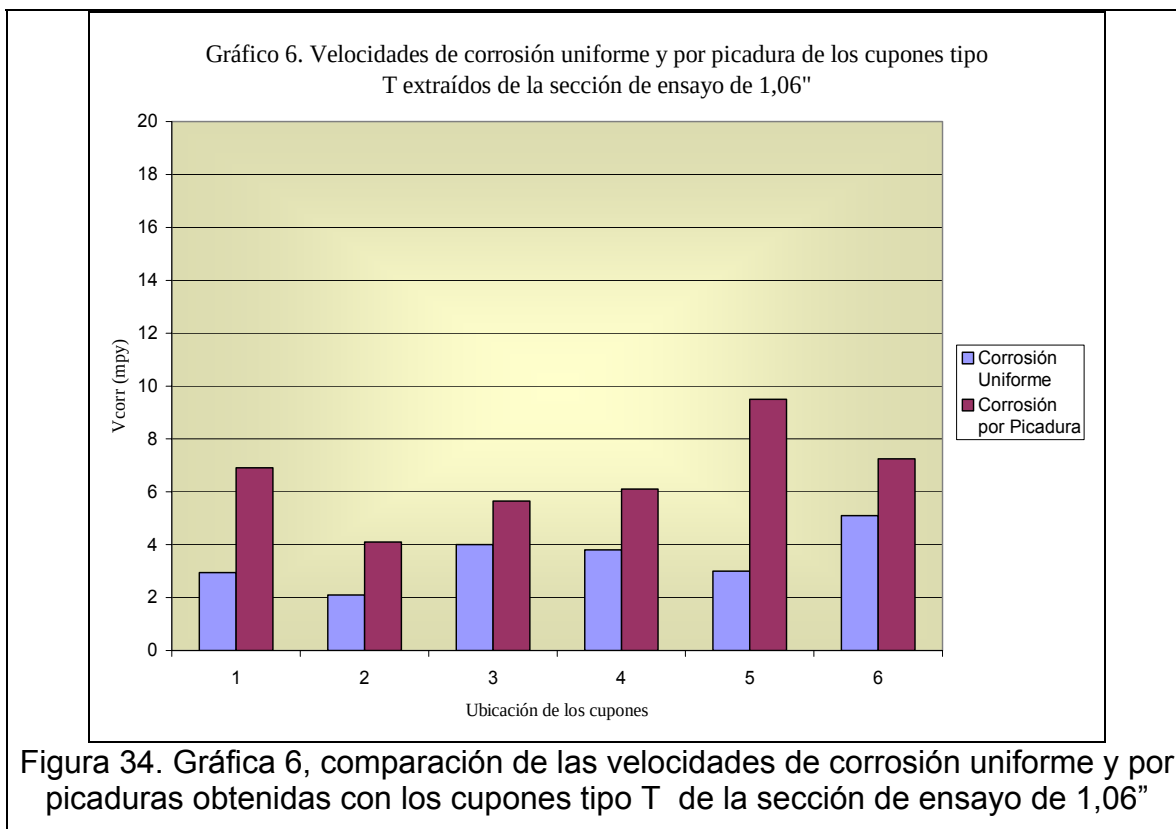
En la tabla 28 se muestran los resultados de velocidades de corrosión tanto uniforme, como por picaduras, obtenidas con todos los cupones tipo T, extraídos de la sección de ensayo de 1,06" y en la figura 34 (Gráfica 6) se comparan estos valores.

Con esta sección de ensayo se puede observar que las diferencias entre las velocidades de corrosión uniforme y por picadura ya no son tan significativas (Figura 34), lo que hace inferir que el mecanismo de degradación predominante es la corrosión generalizada o uniforme y este hecho está directamente relacionado al régimen de flujo presente.

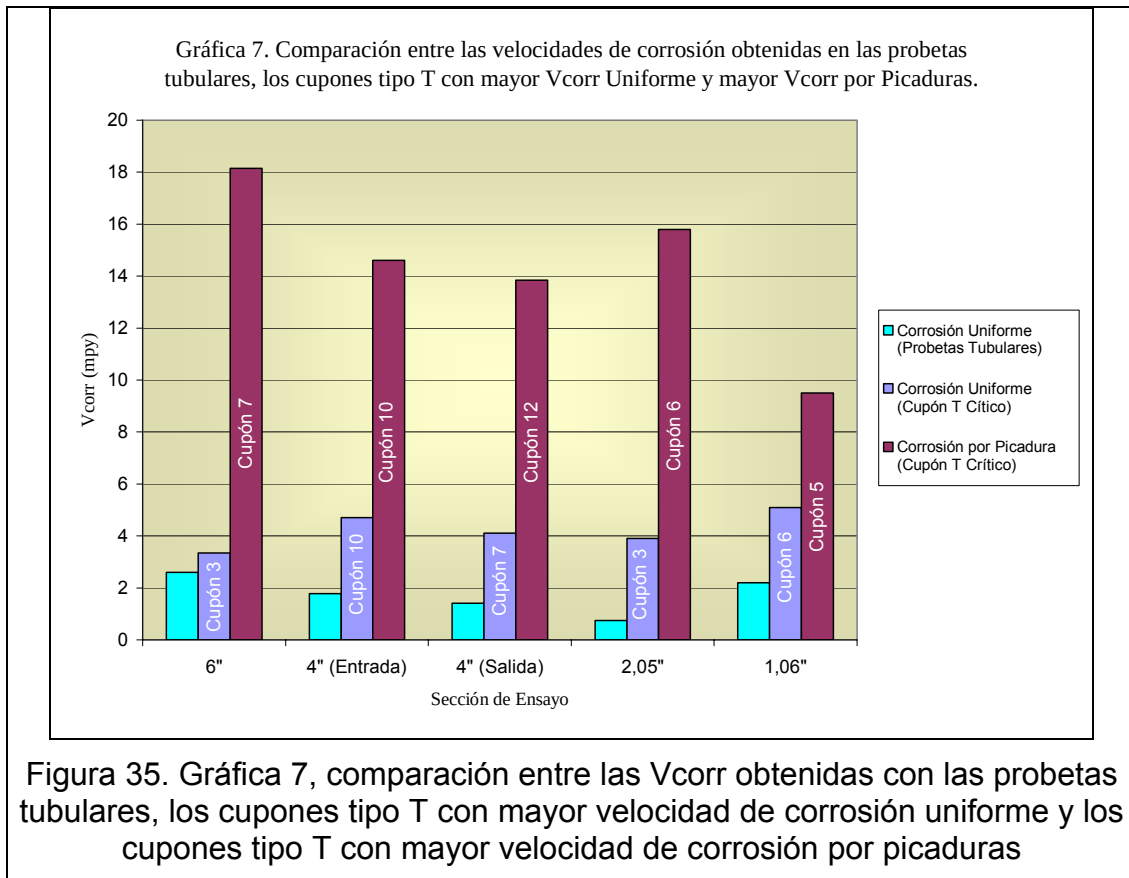
En la figura 35 (Gráfica 7) se muestran una comparación entre las velocidades de corrosión obtenidas con las probetas tubulares, los cupones

- i) En primer lugar es evidente las ventajas que ofrece el nuevo diseño realizado con los cupones tipo T, desde el punto de vista de estudio y seguimiento de la corrosión, ya que permite realizar estudios más exhaustivos de los mecanismos de corrosión interna presentes en las tuberías de producción (análisis microscópico y posición de mayor daño), sin necesidad de perder evidencia al tener que realizar cortes y preparación de las muestras, obteniendo resultados velocidades de corrosión más aproximadas a la realidad observada en el campo.

- iii) Como se puede apreciar en la gráfica 7 (Figura 35), los cupones más críticos desde el punto de vista de velocidad de corrosión, bien sea uniforme o por picadura, estaban ubicadas en distintas posiciones en las múltiples secciones de ensayo, lo cual indica que no solo las variables corrosivas y la deposición de sólidos son responsables de la corrosión. La dinámica del fluido también es un factor determinante en este aspecto.

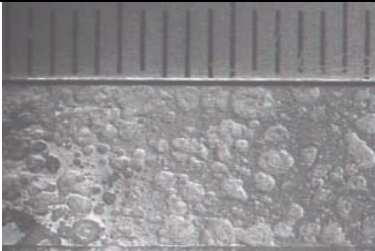
| Sección de Ensayo | $V_M$ (m/s) / Patrón de Flujo | Cupón Crítico | Vcorr (mpy) | | Aspecto Superficial del Cupón | Perfilometría Láser |
|---|---|---|---|---|---|---|
| 6" | 1,87 / Transición | 7 | 2,0 | 18,2 | | |

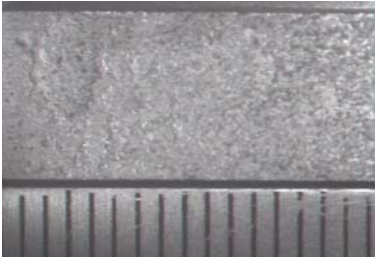
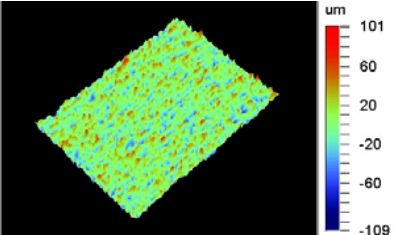
| Sección de Ensayo | $V_M$ (m/s) / Patrón de Flujo | Cupón Crítico | Vcorr (mpy) | | Aspecto Superficial del Cupón | Perfilometría Láser |
|---|---|---|---|---|---|---|
| 4" (Entrada) | 4,20 / Tapón | 10 | 2,8 | 14,6 | | |

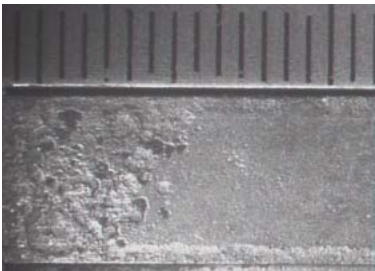
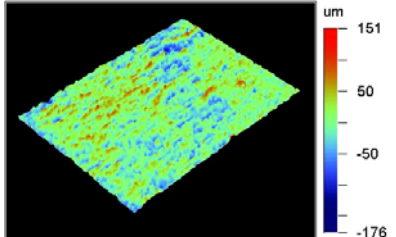
| Sección de Ensayo | $V_M$ (m/s) / Patrón de Flujo | Cupón Crítico | Vcorr (mpy) | | Aspecto Superficial del Cupón | Perfilometría Láser |
|---|---|---|---|---|---|---|
| 4" (Salida) | 4,20 / Tapón | 12 | 3,7 | 17,2 | | |

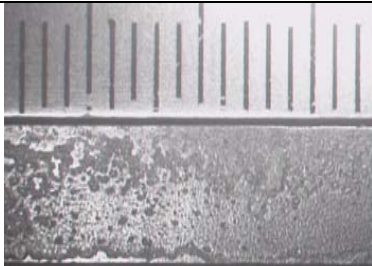
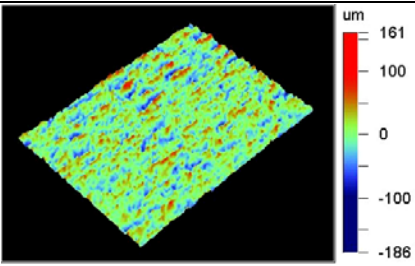
| Sección de Ensayo | $V_M$ (m/s) / Patrón de Flujo | Cupón Crítico | $V_{corr}$ (mpy) | | Aspecto Superficial del Cupón | Perfilometría Láser |
|---|---|---|---|---|---|---|
| 2,05" | 4,26 / Tapón | 7 | 3,0 | 15,8 | | |

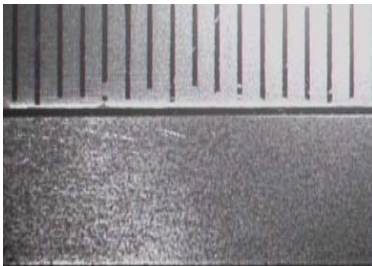
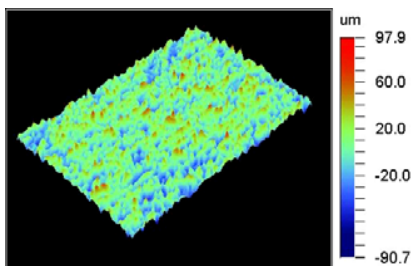
| Sección de Ensayo | $V_M$ (m/s) / Patrón de Flujo | Cupón Crítico | $V_{corr}$ (mpy) | | Aspecto Superficial del Cupón | Perfilometría Láser |
|---|---|---|---|---|---|---|
| 1,06" | 15,30 / Burbuja | 10 | 3,0 | 9,5 | | |
