## CARACTERIZACIÓN Y COMPORTAMIENTO AL DESGASTE DESLIZANTE DEL ALUMINIO 7075-T6 RECUBIERTO CON ELECTROLESS NI-P

KATHERINE SILVA, MARIANA STAIA

Universidad Central de Venezuela, Facultad de Ingeniería, Escuela de Ingeniería Metalúrgica y Ciencia de los Materiales. Caracas 1042-A, Venezuela.

## CHARACTERIZATION AND WEAR BEHAVIOR OF A 7075-T6 ALUMINUM ALLOY COATED WITH ELECTROLESS NI-P

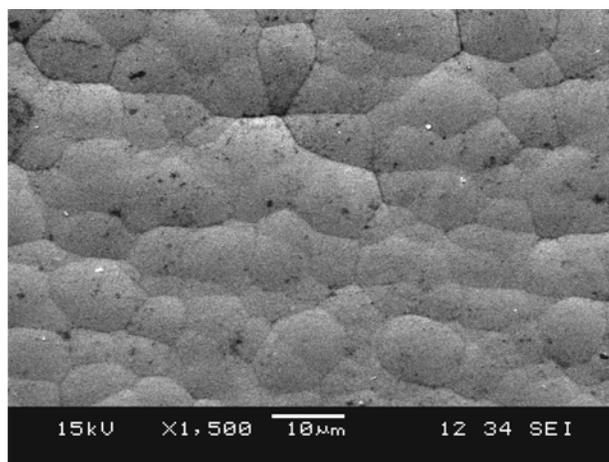
En la figura 1 se muestra una fotomicrografía obtenida por MEB de la morfología del recubrimiento «electroless» Ni-P en el modo de electrones secundarios. Se observa que la superficie del recubrimiento se caracteriza por presentar una morfología de montañas redondeadas muy suaves, con un tamaño promedio de los nódulos que varía entre 5 a 8  $\mu\text{m}$  sin la presencia de hendiduras o poros. Estas características morfológicas son muy favorables por proveer al recubrimiento una buena resistencia a la corrosión, corroborándose con los resultados reportados en la literatura para depósitos de este tipo con alto contenido de fósforo (Riedel, 1991).

**Figura 1.** Fotomicrografía por MEB (SE) de la morfología del recubrimiento.

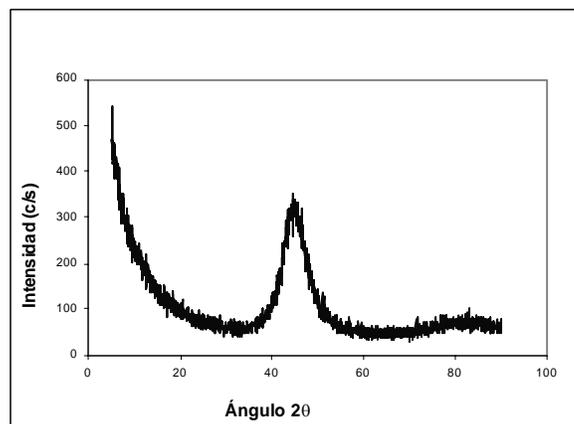
En la figura 2 se muestra el patrón de difracción de rayos-X de las muestras recubiertas. Como se puede apreciar en el patrón de difracción, existe un amplio pico entre los valores de  $2\theta$  de  $40^\circ$  y  $50^\circ$ , el cual es característico de los recubrimientos amorfos (Martyak *et al.* 1993; Song *et al.* 2002). Este tipo de estructura se debe al alto contenido de fósforo presente en el recubrimiento, debido a que es menos probable la formación de compuestos intermetálicos o fases de níquel microcristalinas por efecto de la acumulación progresiva de átomos de fósforo, sobre la superficie del recubrimiento previamente depositado (Martyak *et al.* 1993).

**Figura 2.** Patrón de difracción de rayos X de las muestras recubiertas con electroless Ni-P.

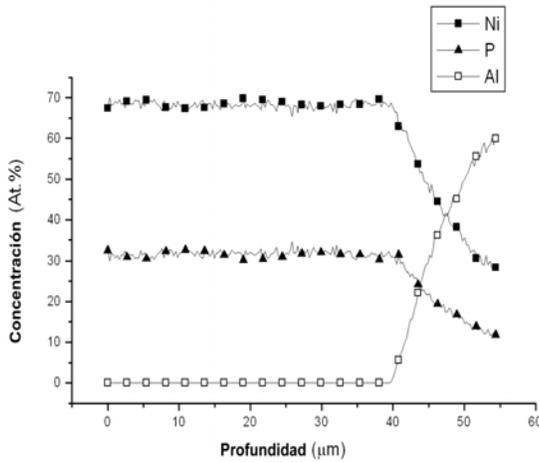
En el perfil composicional de la sección transversal del recubrimiento que se presenta en la figura 3, el contenido aproximado de fósforo es de 30 % atómico, lo cual corresponde a 18,4 % (peso), y el contenido de níquel a lo largo del espesor del recubrimiento es constante con un valor de 70% atómico, correspondiente 81,6 % (peso) permaneciendo constante a través de todo el espesor del recubrimiento (~ 40  $\mu\text{m}$ ). Estos resultados indican, que hubo un buen control del pH durante el proceso de deposición, siendo una de las variables que mas afecta la composición de estos depósitos (Riedel, 1991; Martyak *et al.* 1993; Song *et al.* 2002).

**Figura 3.** Perfil composicional de la sección transversal del recubrimiento.

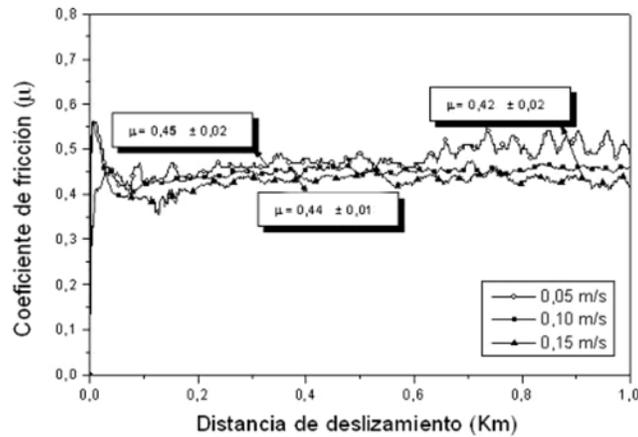
En las figuras 4a y 4b se presentan la evolución del coeficiente de fricción con respecto a la distancia de

deslizamiento para las tres velocidades utilizadas (0,05, 0,10 y 0,15 m/s), para el sustrato y las muestras recubiertas, respectivamente. Los resultados obtenidos de estos ensayos se resumen en la tabla 4.

La figura 4a corresponde al sustrato evaluado a diferentes velocidades. En los primeros metros de la distancia de deslizamiento se observa un aumento del coeficiente de fricción, debido a que entre las dos superficies en contacto ocurre un proceso de microsoldadura instantánea de las asperezas, de acuerdo a lo reportado en la literatura para este par tribológico (Alpas *et al.* 1993).

Posteriormente, en la medida que aumentan los ciclos, las asperezas que están en contacto se deforman provocando un aumento en el área de contacto entre ellas, permitiendo al mismo tiempo que otras asperezas entren en contacto, produciéndose un desgaste tipo adhesivo con transferencia del sustrato al acero (Guilemany, 1998). De manera general todas las curvas tienen inicialmente la misma tendencia con una posterior estabilización del coeficiente de fricción entre valores de 0,4-0,5. De acuerdo con estos resultados, el comportamiento ante el desgaste deslizante para esta aleación no es afectado severamente por la variación de velocidad de deslizamiento en las condiciones correspondientes al presente estudio. Sin embargo, la tendencia es a disminuir la constante de desgaste con el aumento de la misma.

**Figura 4.** Variación del coeficiente de fricción en función de la velocidad de deslizamiento: a) Al 7075-T6; b) Al 7075-T6 recubierta.

En la figura 5c la fotomicrografía de la huella de desgaste del sustrato, correspondiente a la velocidad de deslizamiento de 0.15 m/s, se nota el mismo patrón de comportamiento que en la condición anterior, caracterizándose por la presencia de un severo desgaste mixto. La capa compacta que se forma durante los primeros metros se desgarró en la dirección del deslizamiento, debido a las partículas que quedan atrapadas en el contacto. Es por ello, que se observan variaciones del coeficiente de fricción durante todo el ensayo (figura 4a).

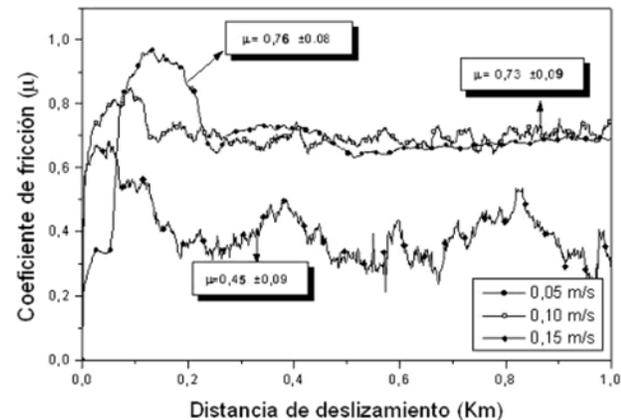
b)

Las curvas del coeficiente de fricción correspondientes al sustrato recubierto se muestran en la figura 4b, para las diferentes condiciones estudiadas. En la curva correspondiente a 0,05 m/s se aprecia un comportamiento estable, debido a que los «debris» se aglomeraron sobre la superficie de la huella formando la capa de material adherido que se describió anteriormente, tal como se muestra en la

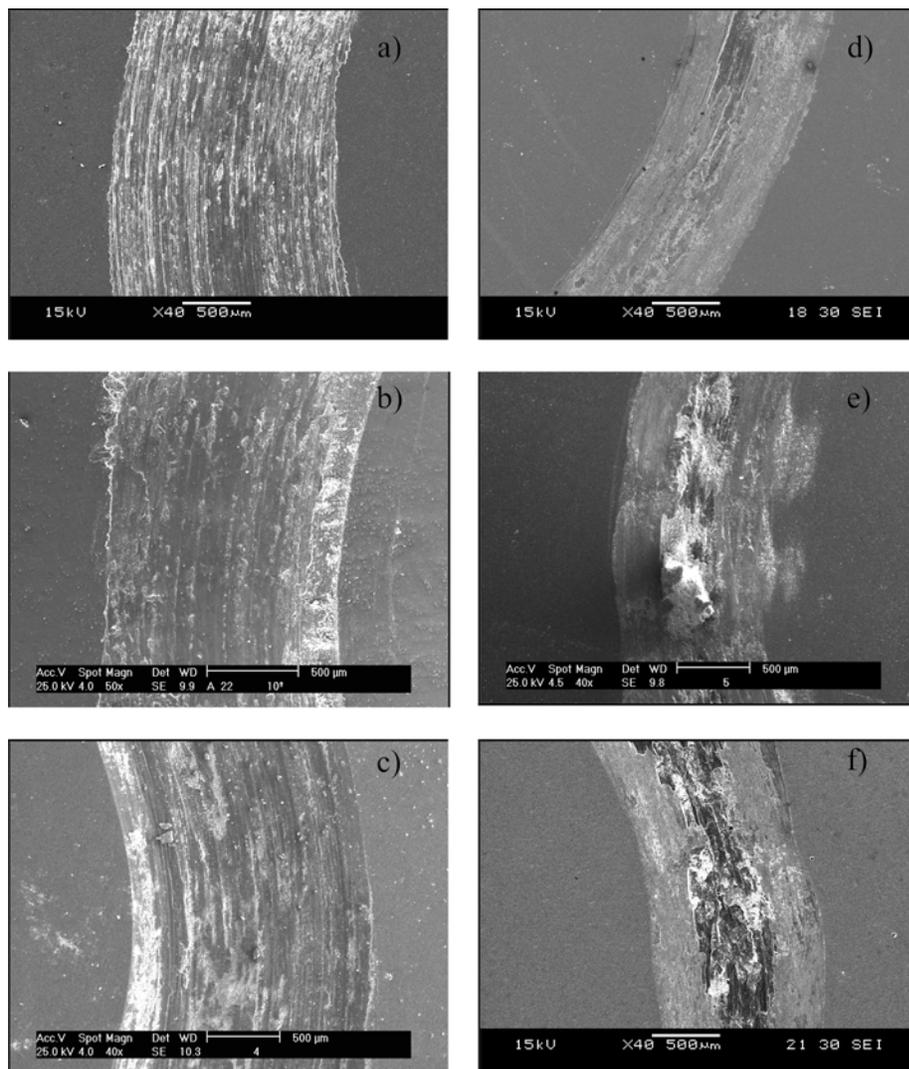
La figura 5 corresponde a las fotomicrografías por MEB de la morfología de las huellas de desgaste para el sustrato y las muestras recubiertas. En la figura 5a correspondiente al sustrato ensayado a 0,05 m/s, se aprecia en la huella de desgaste la formación de una capa compacta sobre ésta,

como consecuencia de la aglomeración y compactación de partículas de desgaste generadas durante el ensayo (Goldman *et al.* 2001; Ashrafizadeh *et al.* 1989). Una vez alcanzado el valor máximo del coeficiente de fricción, el recubrimiento comienza a sufrir un desgaste adhesivo, con el posterior desprendimiento, formación de partículas de

desecho «debris» y desgarramiento de la capa formada, de manera que, el coeficiente de fricción fluctúa por efecto de estos mecanismos. Este mismo comportamiento fue reportado por Santana (2002) para este mismo tipo de aleaciones de aluminio.

**Figura 5.** Fotomicrografías MEB de las huellas de desgaste: aluminio 7075-T6 a) 0,05 m/s; b) 0,10 m/s; c) 0,15 m/s y aluminio 7075-T6 recubierto d) 0,05 m/s; e) 0,10 m/s; f) 0,15 m/s.

La huella de desgaste correspondiente a la velocidad de deslizamiento de 0,10 m/s (figura 5b), muestra la presencia de un desgaste adhesivo que se inició con la delaminación de las asperezas menos duras y fracturadas por los repetidos ciclos, generando inicialmente, una superficie relativamente lisa donde la fuerza tangencial ejercida en los puntos de contacto inducen deformaciones plásticas superficiales y subsuperficiales (León, 2001).

figura 5d. Se observa que la morfología de la huella corresponde a un mecanismo de desgaste adhesivo que ha sufrido deformación plástica debido a que el área de contacto entre las asperezas es muy pequeña y el esfuerzo asociado en estos puntos supera la resistencia a la fluencia del material. En cambio para las otras velocidades, el coeficiente de fricción fluctúa, aumentando y disminuyendo bruscamente. Este fenómeno se debe a la presencia de partículas dentro del contacto de la huella y la contraparte, provocando la ruptura de la nueva superficie de contacto entre el par tribológico.

La huella de desgaste correspondiente a la velocidad de deslizamiento de 0,10 m/s, para las muestras recubiertas (figura 5e), exhibe la presencia de varios mecanismos de desgaste. En primer lugar, la formación de una capa compacta que se fractura y desgarró en la dirección de deslizamiento, indicando una alta deformación del recubrimiento, pero también, hay evidencia de un desgaste abrasivo debido a la presencia de «debris» y surcos dentro de la huella característico de un mecanismo de arado (Li *et al.* 1999). La morfología de la huella revela zonas en bajo relieve y limado de asperezas como ha sido reportado por Suh *et al.* 1981.

Con respecto a la morfología de la huella de desgaste a la velocidad de deslizamiento de 0,15 m/s (figura 5f), se puede observar la presencia de un severo desgaste mixto en el centro de la huella. La capa compacta que se formó durante los primeros metros se desgarró en la dirección de deslizamiento debido a las partículas que quedaron atrapadas en el contacto, iniciándose con un mecanismo de desgaste similar a los casos anteriores pero de manera más acentuada por efecto de la velocidad de deslizamiento. Sin embargo, la presencia del mecanismo mixto ocurre sólo en el centro de la huella, ya que en su periferia, los mecanismos que prevalecen son delaminación de las asperezas y adhesión.

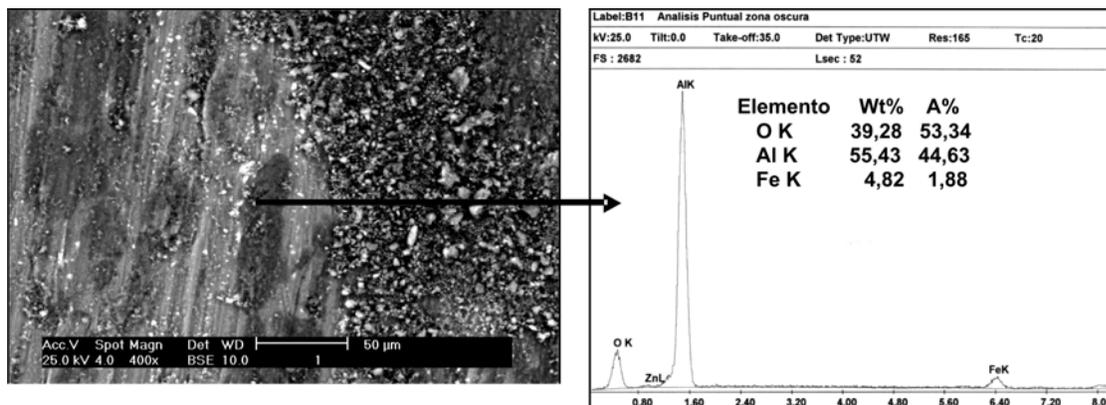
La formación de partículas de desgaste durante el ensayo, puede producir desgaste abrasivo de tres cuerpos generado por un mecanismo de arado (Li *et al.* 1999). Esto se evidencia en la fotomicrografía de la figura 6 correspondiente a la huella de desgaste a 0,05 m/s, donde las regiones más claras corresponden a un desgaste de la superficie por abrasión o arado de las partículas, que causa deformación plástica y remoción de material produciendo surcos en la superficie (Hokkirigawa *et al.* 1988). Las zonas oscuras, de acuerdo al análisis químico por EDX, corresponden al aluminio y el oxígeno por lo tanto posiblemente se encuentran formando un óxido de aluminio.

**Figura 6.** Fotomicrografía por MEB de la huella de desgaste del Al7075-T6 ensayado a 0,05 m/s.

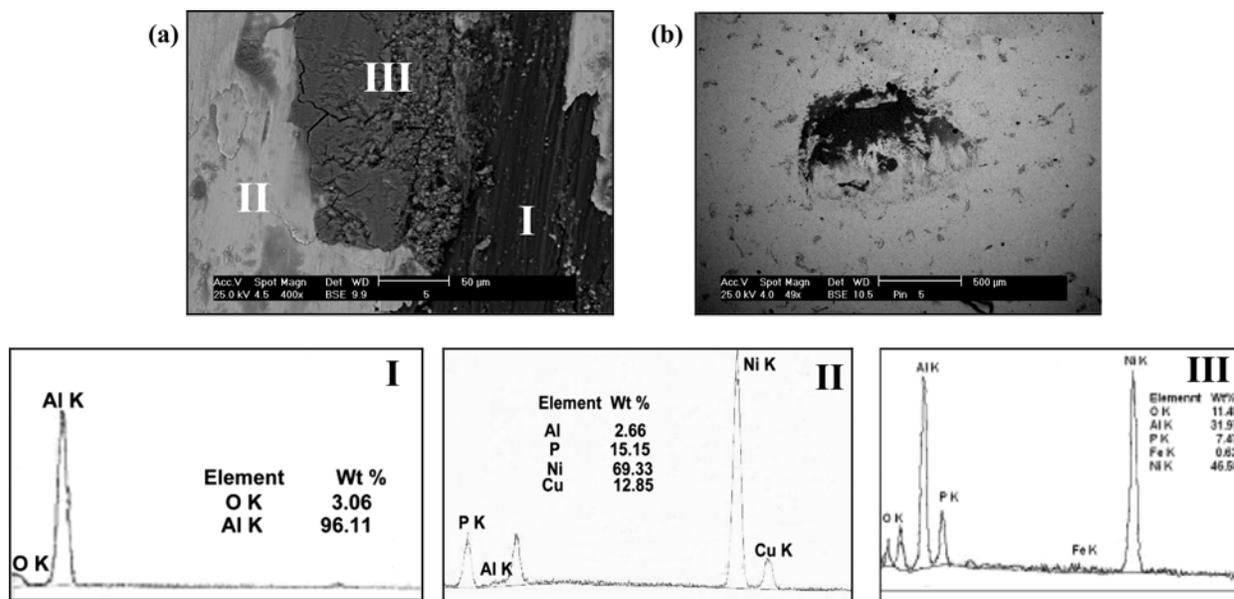
Las fotomicrografías por MEB en modo de BSE de la huella de desgaste de la muestra recubierta y la contraparte estática

ensayada a 0.10 m/s se presentan en la figura 7a y 7b, respectivamente. Se puede identificar claramente en la imagen de la huella de desgaste tres zonas: una oscura (Zona I) que de acuerdo al microanálisis químico elemental puntal por EDX corresponde al sustrato, por lo tanto se evidencia que el recubrimiento llegó a desprenderse en algunos puntos, por efecto del agresivo mecanismo al que fue sometido y su alta ductilidad. La Zona II, corresponde al recubrimiento en sí, ya que los picos detectados son de Ni y P, la Zona III es la correspondiente al material producto de los mecanismo de adhesión y abrasión, como se evidencia en la fotomicrografía de la contraparte de acero AISI 52100 (figura 7b) la presencia de material adherido a su periferia.

**Figura 7.** Fotomicrografías por MEB y microanálisis químico por EDX, en modo de BSE de las huellas de desgaste ensayada a 0,10 m/s: a) Al7075-T6 recubierta con Ni-P; b) Bola acero AISI 52100.

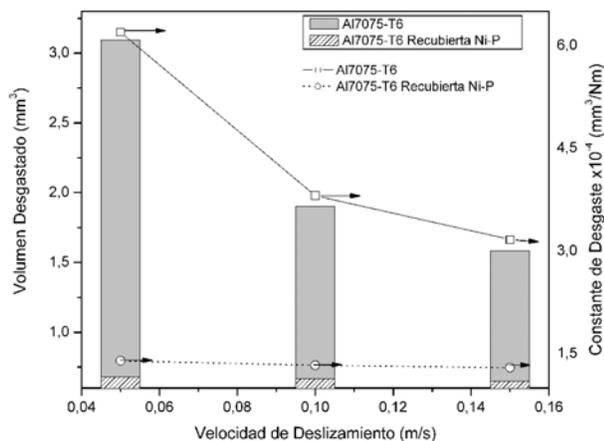
En la figura 8, se muestra el efecto de la velocidad de deslizamiento en el volumen desgastado y la constante de desgaste de las muestras ensayadas. Se corrobora que la condición más severa para el sustrato, con y sin recubrimiento, es la velocidad de deslizamiento de 0,05 m/s, obteniéndose para esta misma condición un 77 % menos de volumen desgastado con respecto al aluminio 7075-T6, mientras que para las velocidades de 0,10 y 0,15 m/s, se alcanzó una disminución de 65 y 60 %, respectivamente.

**Figura 8.** Efecto de la velocidad de deslizamiento en volumen desgastado y en la constante de desgaste.
