Casos Clínicos:

**TÉCNICA INDIRECTA PARA REPARACIÓN DE PRÓTESIS PARCIAL FIJA METAL-PORCELANA -
RELATO DEL CASO**

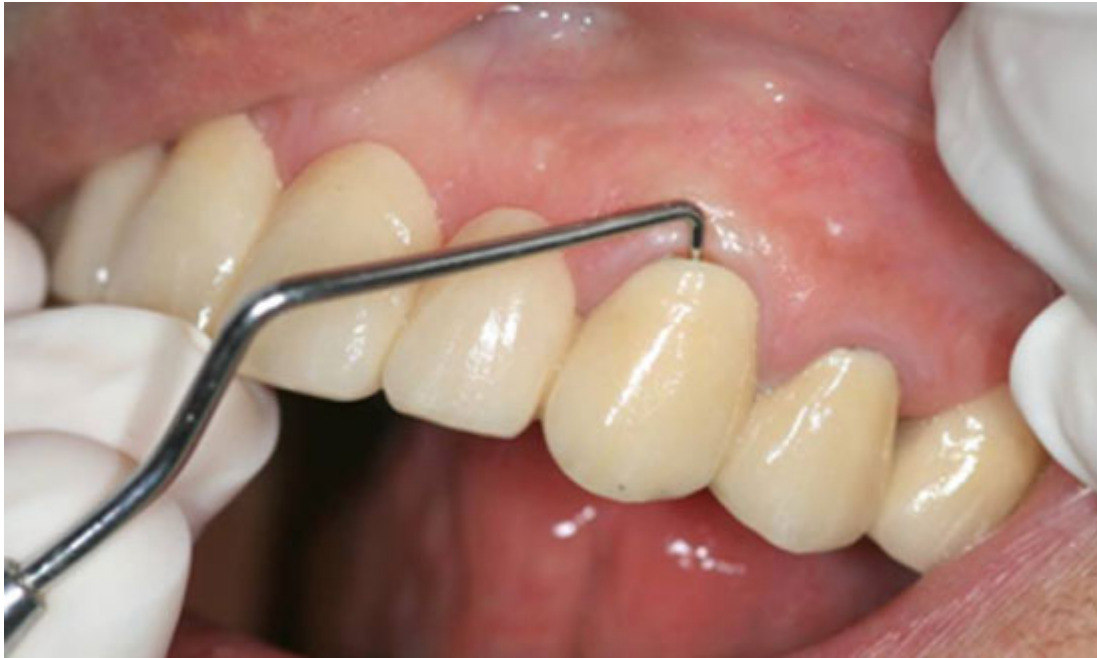
Se trata de una paciente de 46 años de edad, rehabilitada con prótesis parcial fija metal-porcelana de 10 elementos, estructura única, 6 dientes pilares, con fallas en la adaptación cervico-vestibular del diente canino superior izquierdo (23) y con los demás componentes en condiciones clínicamente aceptables (Cuadro 1).

Cuadro 1
Falla en la adaptación cervico-vestibular.

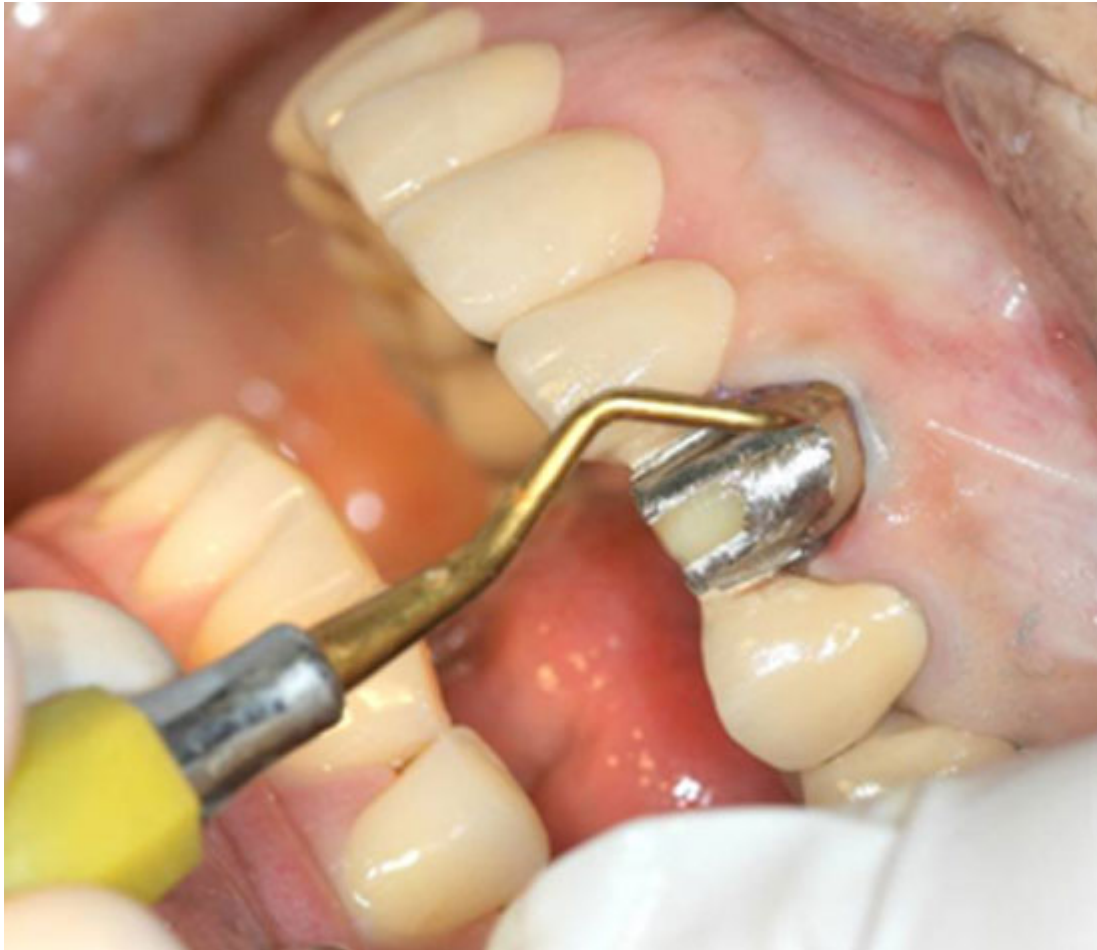
Cuadro 2
Desgastes efectuados.

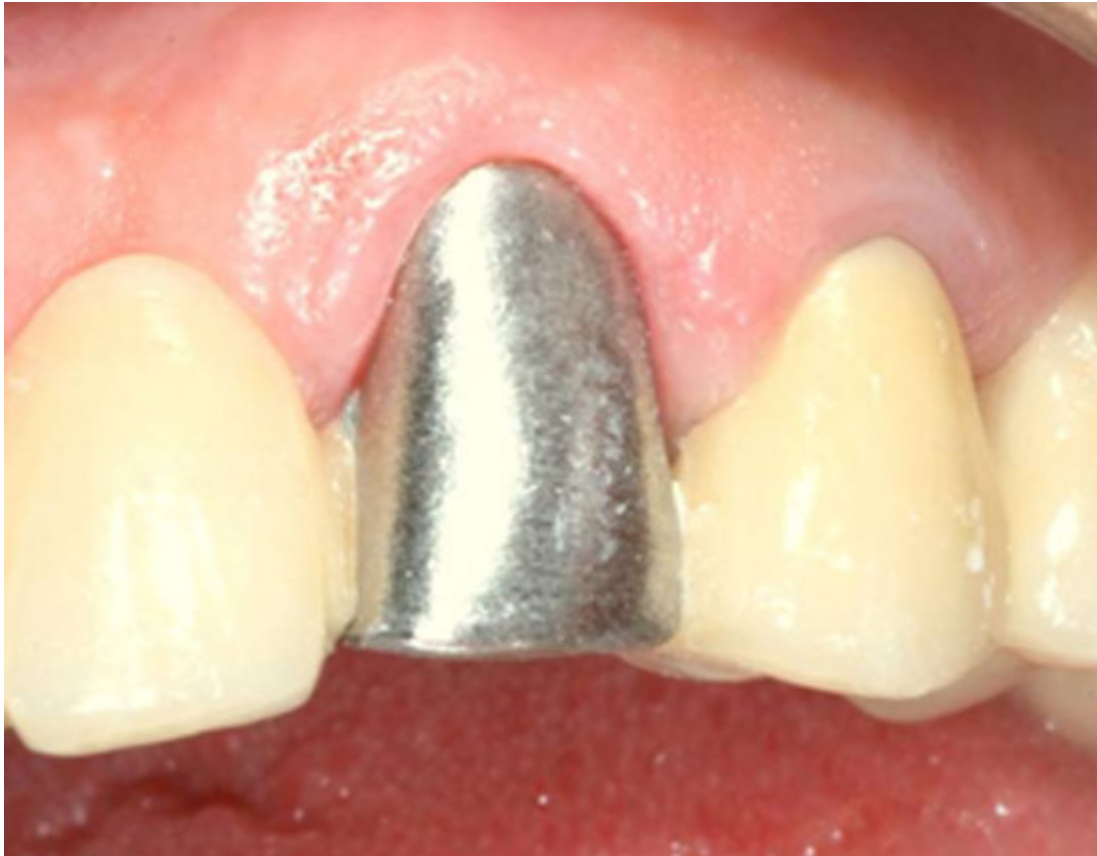
En la siguiente sesión clínica se llevó a cabo la prueba de la pieza protésica, la evaluación de la adaptación y del espacio interoclusal y por último se realizó una impresión de transferencia con alginato Jeltrate (Dentsply, Konstanz, Germany) (Cuadro 4).

Cuadro 4
Corona provisoria.

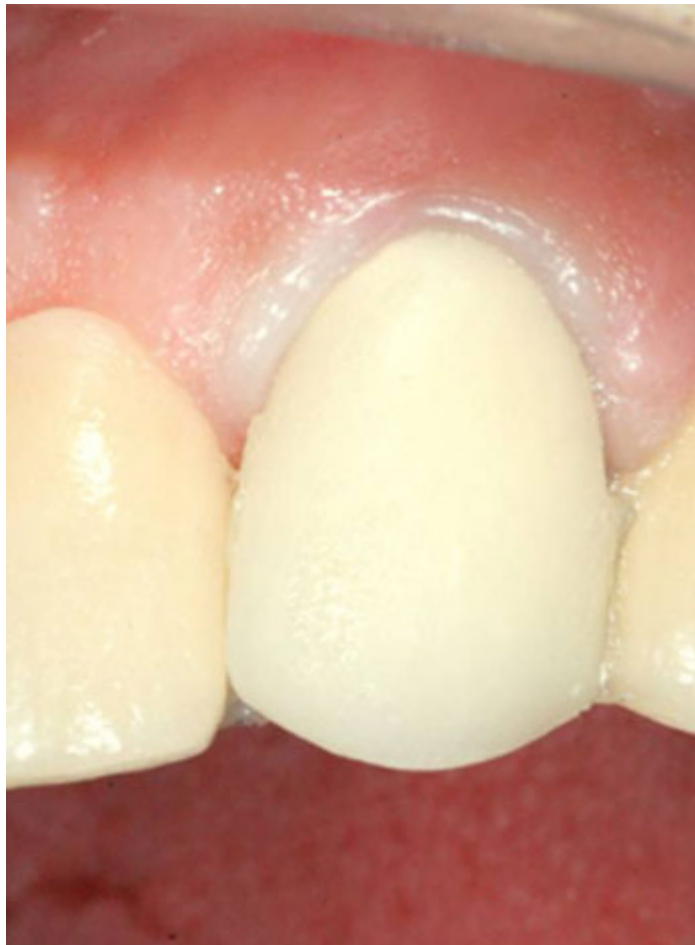
Después de la elección de color, el modelo fue enviado al laboratorio para la aplicación de la cerámica Vitadur Alpha (Vita-Zahnfabrik, Bad Sackingen, Germany). Siguiendo la secuencia del tratamiento, se realizó la prueba estética y funcional de la porcelana (Cuadro 5) para nuevamente ser enviada al laboratorio para el glaseado final.

Cuadro 5
Fabricación de una estructura.

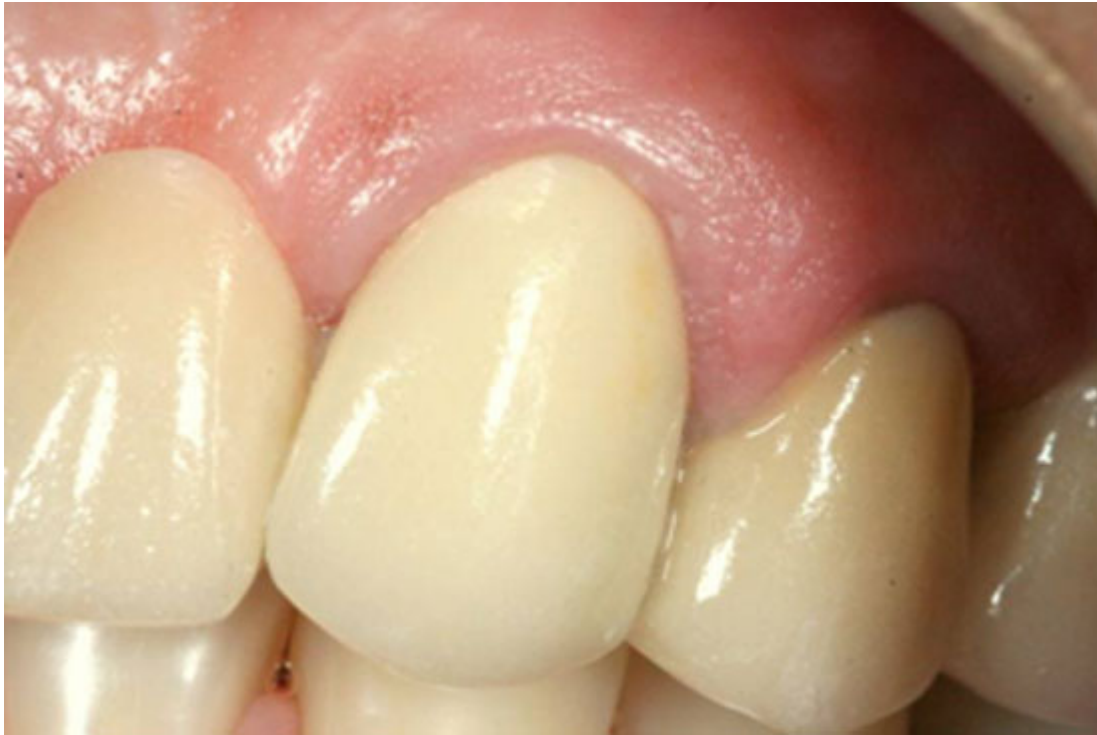
Luego de arenar con oxido de aluminio el interior de la pieza [3, 15] se cementó la sobre-corona con cemento resinoso Rely TM Arc X (3M ESPE, St. Paul, MN, USA), con el objetivo de proporcionar una adhesión químico-mecánica entre las estructuras metálicas y entre el metal y el diente[16] (Cuadro 6).

Cuadro 6
Prueba estética y funcional de la porcelana.
