RIESGO SÍSMICO EN EDIFICACIONES ESCOLARES DEL TIPO ANTIGUO II

RESUMEN

SEISMIC RISK IN OLD TYPE II SCHOOL BUILDINGS

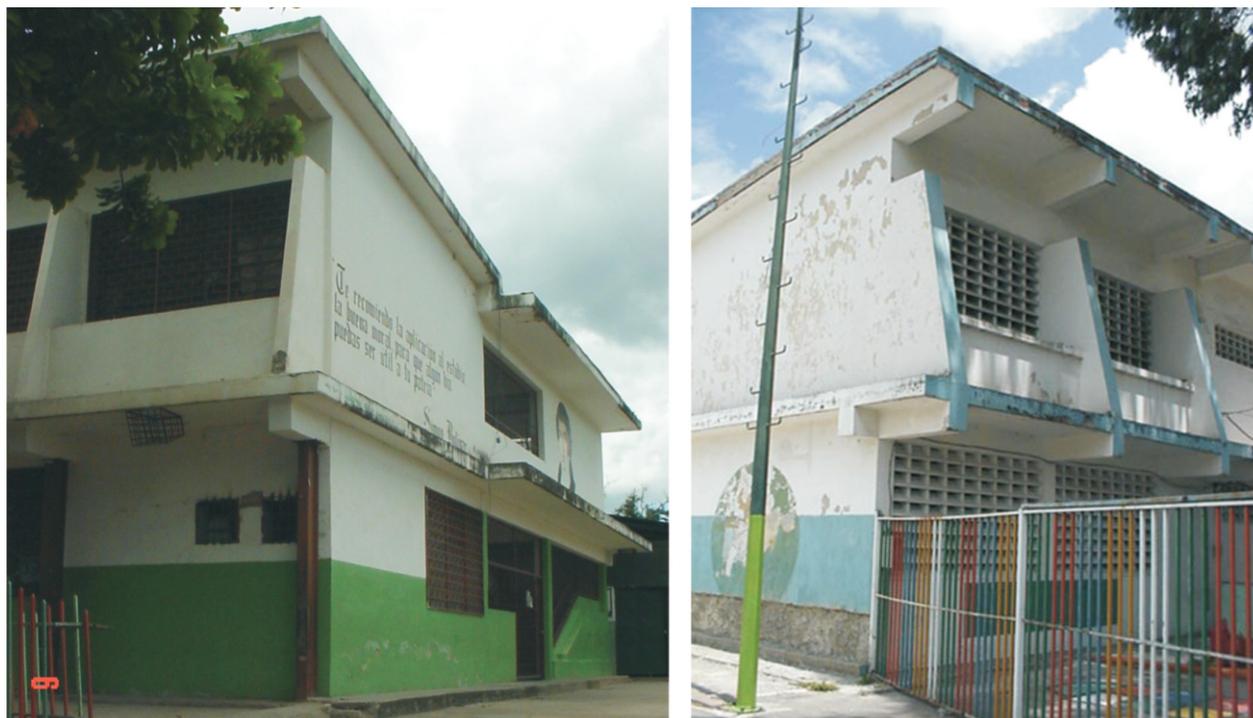
Figura 1. Fotografías del Módulo Principal de dos escuelas del Tipo Antiguo II, localizadas en Guarenas (foto izquierda) y en Caracas (foto derecha). Fotografías tomadas por Lee y Abou.

No se pudieron localizar planos de estas construcciones hechas hace unos 50 años por lo que se hizo necesario conseguir información directamente en las escuelas existentes. Se realizó una recopilación exhaustiva de la arquitectura y estructura de escuelas ubicadas en Caracas, Guarenas, Santa Lucia y Nueva Esparta, comparándose con la información disponible de otras ubicadas en Mérida, Trujillo y Nueva Esparta, concluyéndose que poseen una gran similitud entre ellas y comprobando su carácter repetitivo. Las escuelas examinadas fueron la «E. B. Ambrosio Plaza» de Guarenas, la «E. B. Miguel Villavicencio» de Caracas, la «E. B. Francisco Espejo» de Santa Lucia, la «E. B. Doctor Luis Ortega» de Nueva Esparta, la «E. B. Nueva Esparta» de Mérida, la «E. B. Samuel Darío Maldonado» y la «E. B. Padre Miguel Lorenzo» ubicadas en Trujillo. La figura 1 muestra fotografías del Módulo Principal de las escuelas de Guarenas y Caracas.

1 y 4). El espesor aproximado de este friso es de 2,5 cm. La Planta Techo es a dos aguas en la mayor parte de su extensión, el agua escurre desde las losas inclinadas hacia un tramo central, el cual a través de una ligera pendiente permite que el agua fluya hacia la fachada oeste. En la Planta Techo se ubican dos estanques elevados de almacenamiento de agua de concreto armado de aproximadamente 10 mil litros de capacidad cada uno, los mismos están ubicados hacia el este del techo de la edificación (figura 4b).

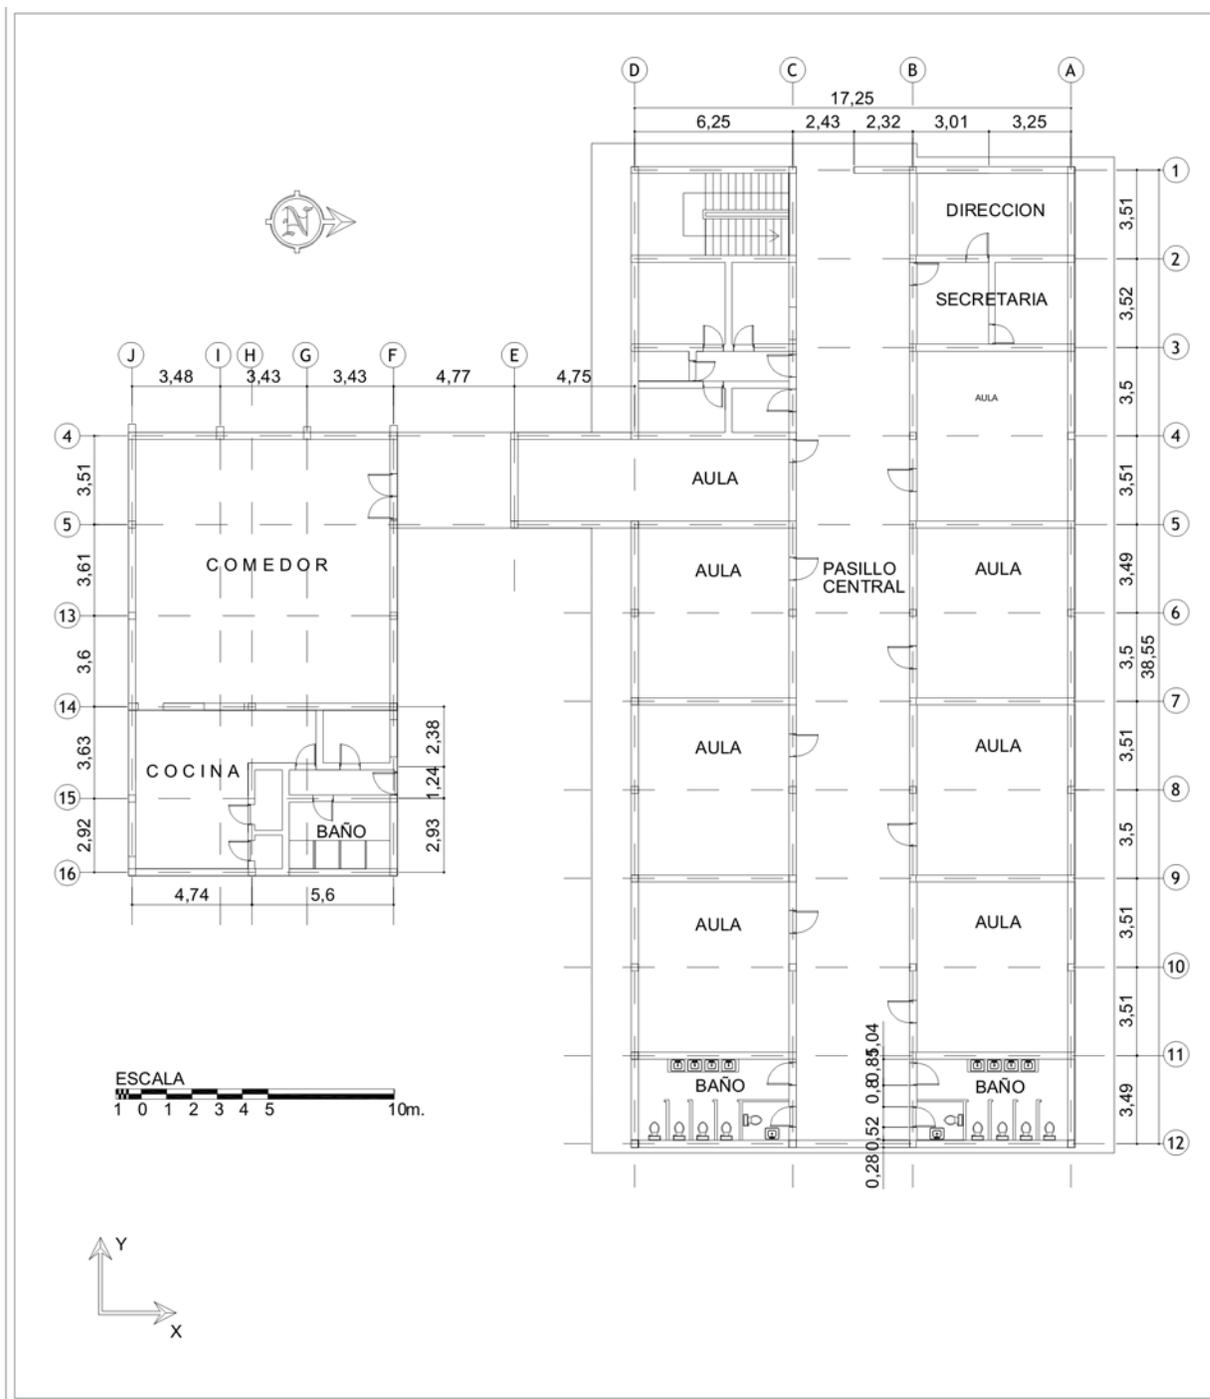
Figura 2. Plano de arquitectura de la planta baja del edificio.

Con la información recopilada se elaboraron planos detallados de la arquitectura (figura 2) y la estructura (figura 3), además de modelos en tres dimensiones con sus correspondientes imágenes y videos de animación digital (figura 4). Las escuelas Tipo Antiguo II son estructuras aporticadas de concreto armado construidas entre los años 1950 y 1960, formadas por dos módulos contiguos, el Módulo Principal y el Módulo Anexo. Ambos módulos están conectados rígidamente en algunas escuelas (figura 3), pero en otras se observaron módulos desconectados por medio

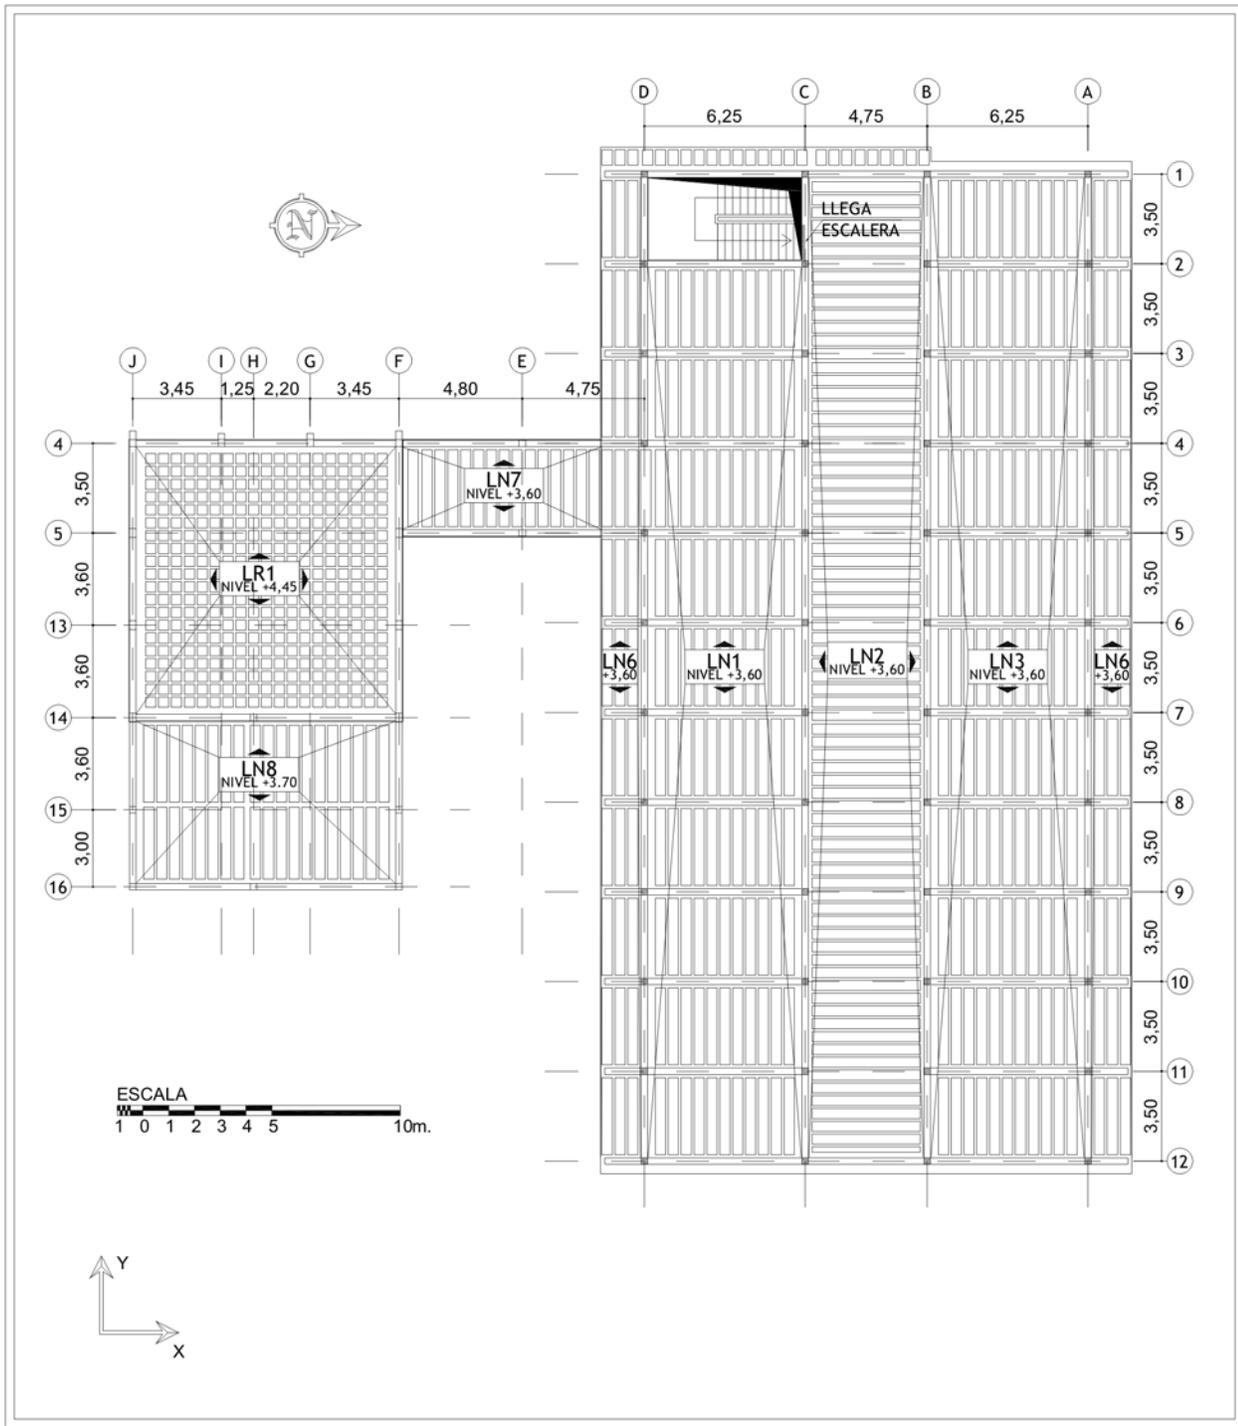
Figura 3. Plano del envigado de la planta alta.
 Nótese que el Módulo Principal y el Módulo Anexo están rígidamente conectados.

El Módulo Principal cuenta con doce pórticos transversales separados a 3,50 m (identificados del 01 al 12) y cuatro longitudinales separados a 6,25 m y 4,75 m (identificados de la A a la D). En total 48 columnas conforman este Módulo, todas con una sección cuadrada de 25 cm x 25 cm, cuyos ejes poseen continuidad en todos los niveles (figuras 3 y

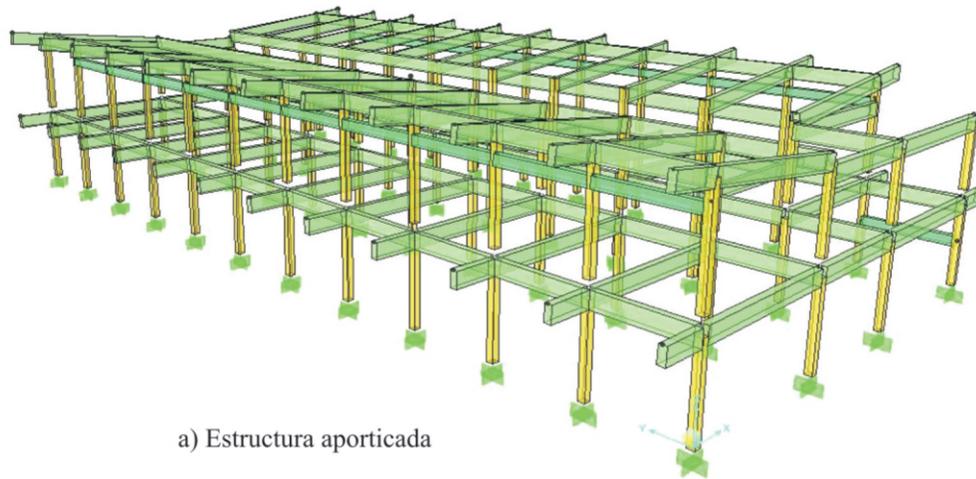
a) Estructura aporricada

Figura 4. Imágenes en tres dimensiones de la estructura y arquitectura del edificio.

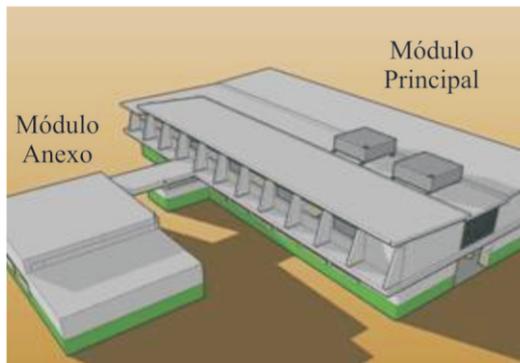
b) Módulo Principal y Módulo Anexo unidos mediante un pasillo.

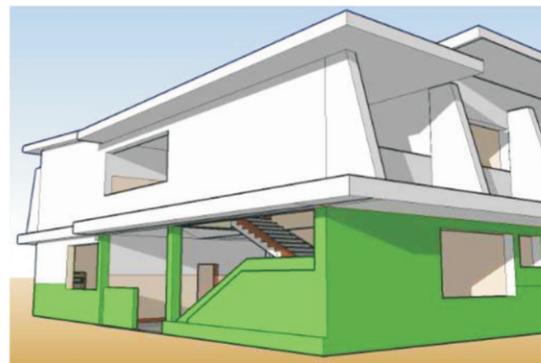
c) Módulo Principal, mostrando las escaleras, las paredes y los parasoles.

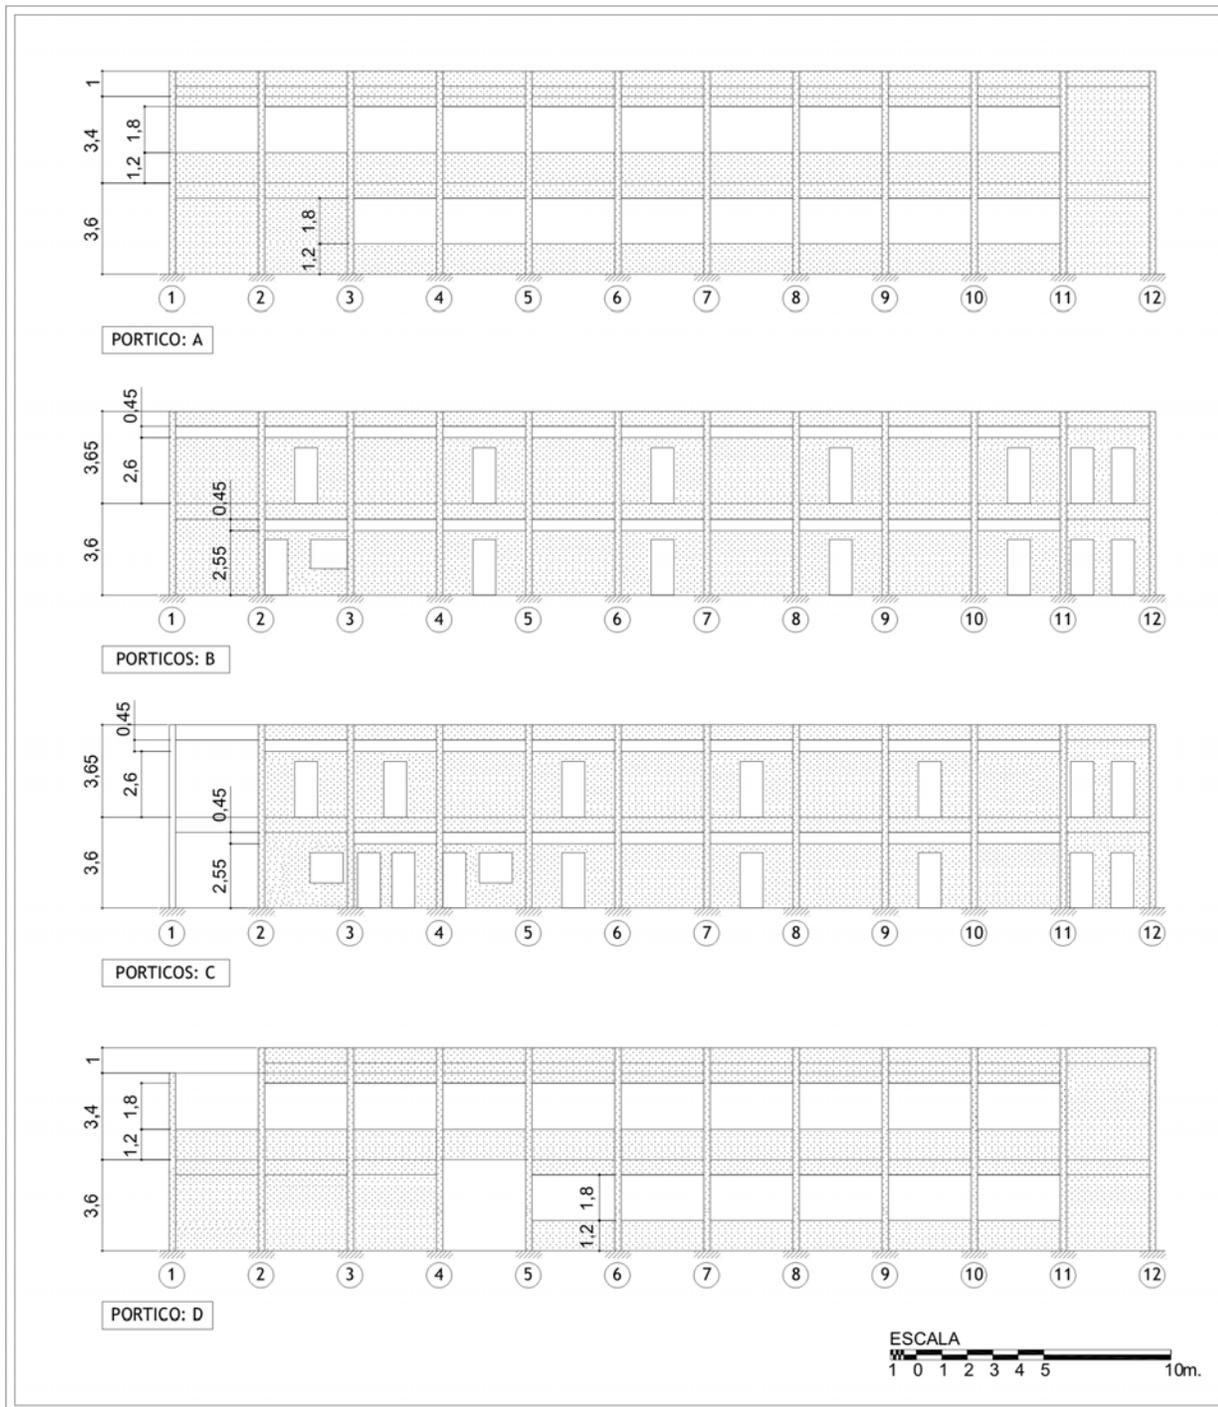
Figura 5. Pórticos longitudinales(Y) del Módulo Principal mostrando las paredes de mampostería y la longitud efectiva de las columnas.

La tabiquería existente en ambos pisos de la edificación principal, está compuesta por bloques de arcilla de 20 cm de ancho con un friso en ambas caras de aproximadamente 2,5 cm de espesor. Las paredes no están desvinculadas o separadas de los elementos estructurales. Todas las aulas de clase cuentan con ventanas que van de cara a cara de columna, situadas a 1,20 m de la losa de piso, con dimensiones de 3,25 m de ancho por 1,80 m de altura. Las paredes que separan las aulas del pasillo central poseen en su parte superior, una ventilación formada por dos filas de bloques huecos de ventilación de concreto de 20 cm x 20 cm x 40 cm. La configuración de las paredes generan columnas cortas a todo lo largo de los pórticos longitudinales (figura 5): En los pórticos «B» y «C» las columnas son de 0,45 m de longitud, mientras que en los pórticos «A» y «D» son de 1,80 m. En la dirección transversal (figura 6) se presentan alternadamente unos vanos con paredes completas, otros sin paredes y otros en donde se generan columnas cortas de longitud igual a 0,80 m en el pórtico 12 y de 1,60 m de longitud en el pórtico 1.

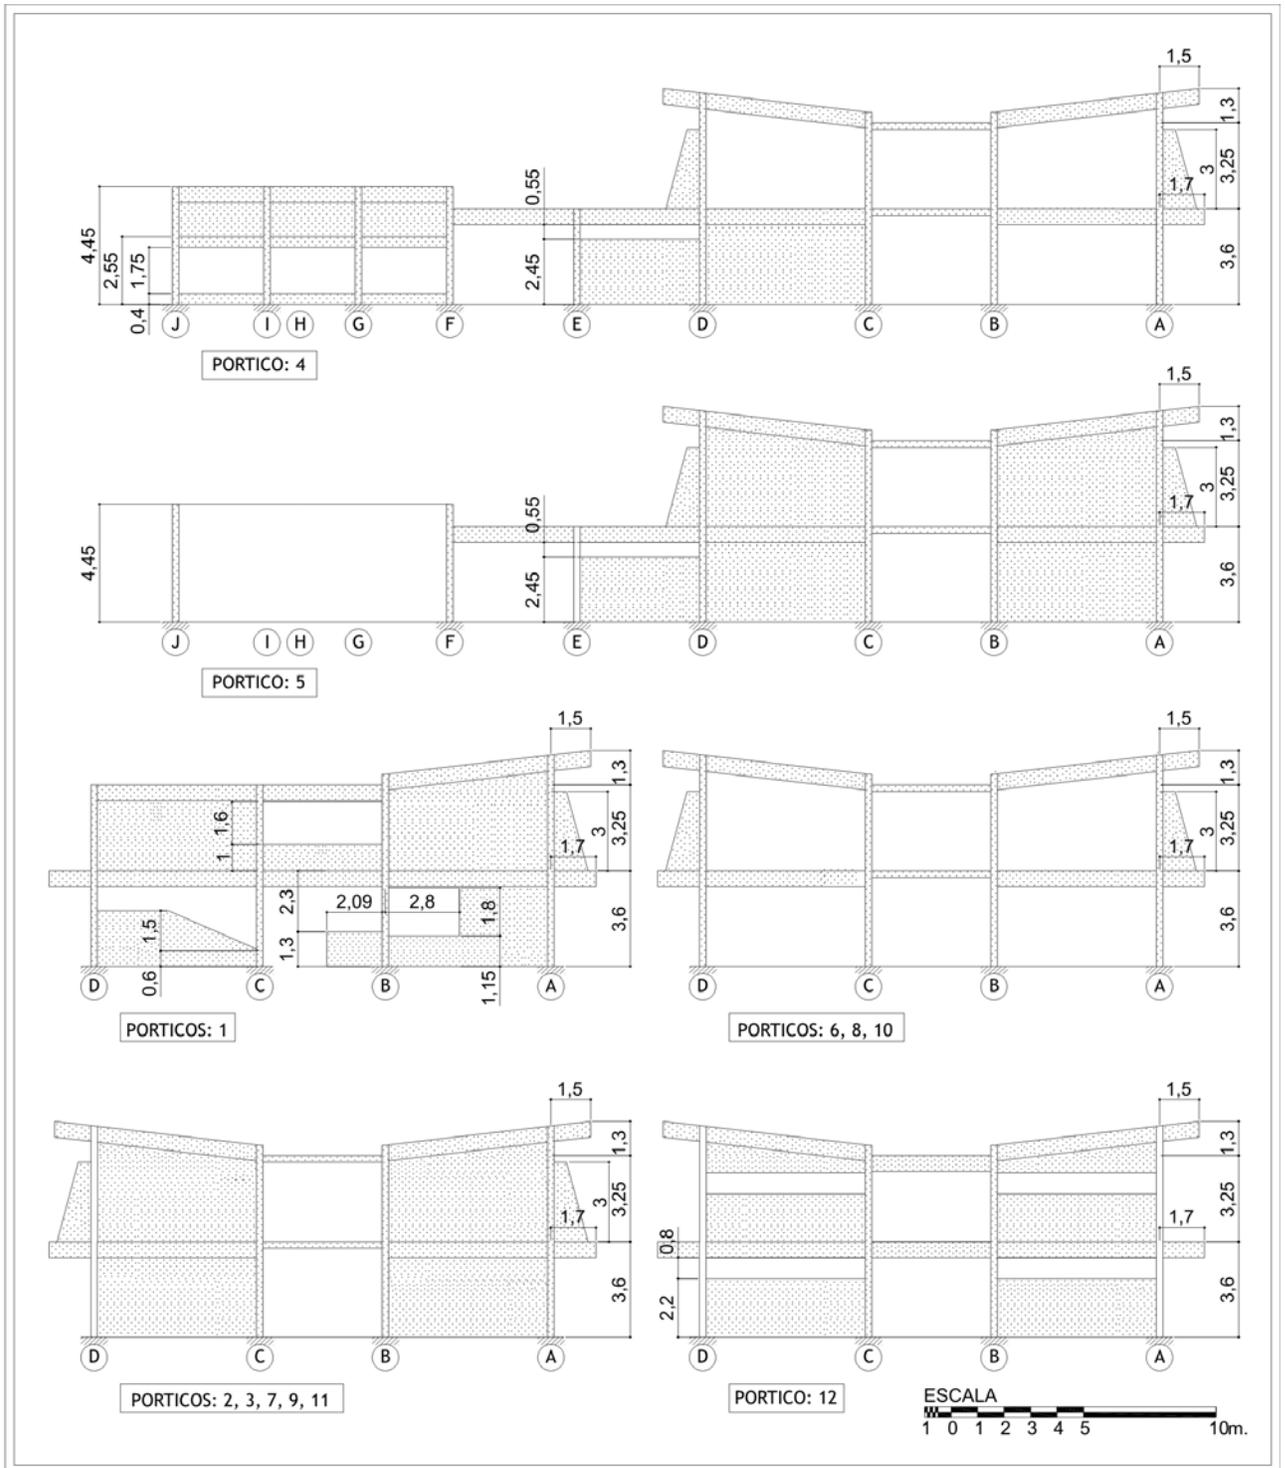
Figura 6. Pórticos transversales (X) del Módulo Principal mostrando las paredes de mampostería y la longitud efectiva de las columnas.
