# CASAS DE ENEAS, MAMPOSTERÍA Y BAHAREQUE. VIVIENDA EN MARACAIBO COLONIAL

Alexis Pirela Torres

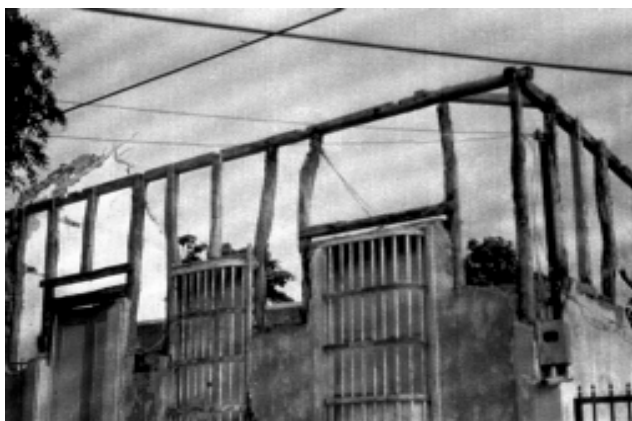
**FIGURA 1**  
Horconadura de bahareque

La adaptación del primer refugio de emergencia al espacio estable de habitación del español requirió la incorporación de varios componentes, uno fue la horconadura como sistema principal de sustentación, para lo cual se usó curarire, vera o carreto, maderas locales de

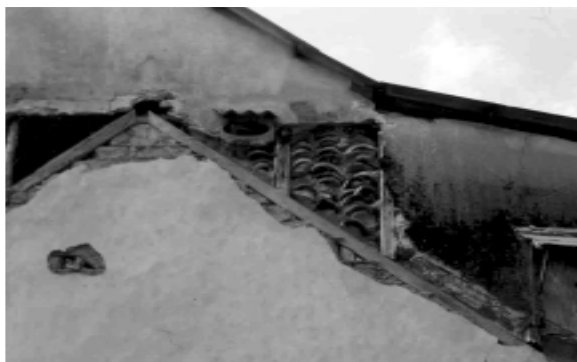
**FIGURA 2**  
Bahareque a la vista con relleno de coco

alta resistencia. En ese proceso de consolidación la paja quedó para la techumbre pues para las paredes se incorporó desde temprano el sistema de bahareque. El nombre bahareque es, según la Real Academia de la Lengua Española, de procedencia cubana. Se usa también pajareque, que alude a una primitiva construcción de choza de paja y barro. Por extensión se usa en muchos países del Caribe para designar las casas de barro. En Maracaibo también se le dice bajareque, sistema que fue la versión basada en el barro, que mejor funcionó localmente. Los tapias no fueron empleados en Maracaibo dada la mala calidad de sus barro. Por ello se empleó el sistema consistente en una estructura compuesta por un entramado de horcones colocados cada tantos en proporción con las dimensiones del módulo de habitación a cubrir, con una capa en horizontal a modo de malla hecha de cañas, siendo la local la "caña brava" (*Gynerium sacaroide*). Ésta se adosa a la horconadura atando las cañas mediante otra rama natural llamada majagua, extraída de un árbol malváceo (*Hibiscus tiliaceo*), que abunda en el Caribe. De su líber se hacían sogas de alta resistencia. Con este entramado se logra una especie de formaleta en la que se vacía el barro mezclado con algún material; en Maracaibo fue común el uso de la fibra del coco. El próximo paso es el de "dar los planos", expresión que en Maracaibo alude al acabado final en la construcción de muros. "Es conveniente que las paredes hayan secado totalmente unos 8 a 10 días. La mezcla es mucho más fina para este proceso y se utiliza una tierra muy arcillosa, con una mínima cantidad de arena para evitar que se resquebraje; se le añade a la mezcla cenizas y bosta de vaca. El acabado final se efectúa con un "sobrepañete", el cual se pintaba con una lechada de cal, a la que se le añadía sal y caldo de limón o tuna para lograr una conveniente fijación así como una acción blanqueadora" (Caraballo, 1980:3).

niveles. Algunas veces reforzados con piedra de ojo y el uso constante del bahareque, el particular agregado de conchas o cortezas del fruto del coco como aglomerante y refuerzo del barro, lo que constituye una versión muy local del sistema. Ésta es la casa colonial de Maracaibo.

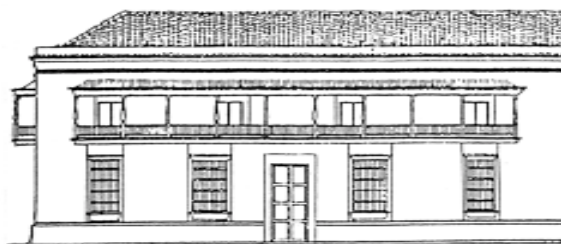
**FIGURA 3**  
Casa de Linares (Sempere, 1986)

Se tiene noticias de tres caserones muy parecidos. La "casa del chirimoyo", que llegó a ocupar la esquina opuesta, o sea, el lado noreste de la Plaza Mayor, muy reseñada por los cronistas, fue derribada para la construcción de la primera Escuela de Artes y Oficios. Frente a ésta, en el lado sur de la plaza, existieron dos del mismo tipo, la casa del General José Trinidad Linares, haciendo esquina, y al lado una conocida como la casa Consistorial o casa Mijares, posiblemente edificada entre 1799 y 1813, "sirvió tanto de Ayuntamiento como de re-

El balcón caribeño es un sincretismo de la época floreciente en la Colonia como componente de la casa alta, que a partir de entonces se resuelve con balcones en madera. Los cuatro ejemplos mencionados, casa de Morales, casa del Chirimoyo, casa de Linares y casa Consistorial, responden a una misma tipología, relacionada con el modelo impuesto por las casas de Compañía.

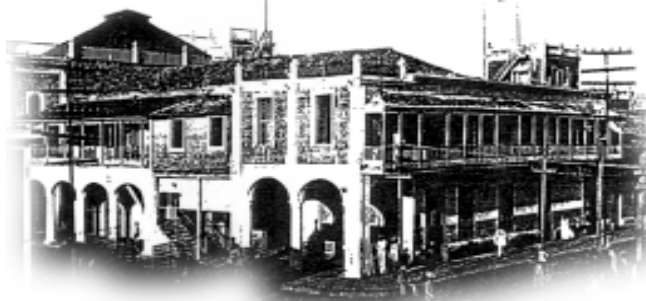
**FIGURA 4**  
Casa de la Compañía Filipina en Maracaibo hacia 1890  
(C.I.D.S.C.E.E)

Un componente destacado en la arquitectura de la Colonia fueron las balconerías de maderas, típicas en caserones de las ciudades ligadas a puertos, tales como Cartagena de Indias o Puerto Cabello. El balcón es un componente constructivo que desde el punto de vista funcional añadió un importante rasgo de adaptación climática. Su implantación local se puede atribuir a la casa Guipuzcoana o de la Factoría. En Maracaibo, ésta fue construida en 1752, dentro del monopolio comercial que ejerció la compañía a partir de la concesión de Felipe V. El edificio estuvo ubicado en el malecón frente al puerto. Luego de desaparecida la Guipuzcoana funcionó como la Aduana. Se conoce a partir de una fotografía que reposa en el Archivo Histórico del Zulia,<sup>7</sup> y de un relevamiento que existe en el Archivo de Indias fechado en 1790,<sup>8</sup> al parecer posterior a la edificación. Posiblemente estos planos respondan a una readaptación del edificio a los requerimientos del gobierno español posterior a la abolición de la compañía en 1778 por Carlos III.

El edificio está resuelto en planta rectangular con patio central. La característica más resaltante fue el gran balcón o galería exterior que daba hacia la calle del puerto, y que era sostenido por soportales de madera. Este abalconamiento exterior está presente en éste y otros reconocidos edificios de influencia vasca en Venezuela, típicos de ciudades costeras. La misma tipología está presente en la casa de la compañía en el puerto de la Guaira, guardando estrecha relación con los balcones miradores del norte de España.

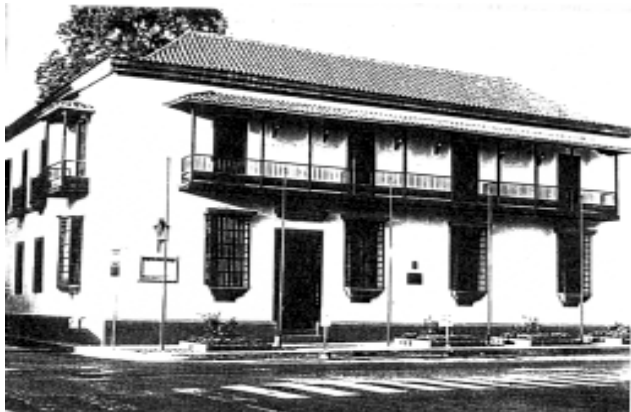
**FIGURA 5**  
Casa de Morales (Fotografía, Alaisa Pirela)

La casa de Morales es un caserón colonial ubicado en la cara norte de la plaza, ocupando aproximadamente un tercio del frente de la manzana que comparte con el Palacio de la Gobernación y el de la Asamblea Legislativa. La casa perteneció al gobierno español durante la Colonia. Estuvo ocupada en épocas de la Independencia por "un Gral. Francisco Tomás Morales, jefe realista por haberla tomado militarmente" entre 1822 y 1823 (Matos, 1967:29) Gracias a una serie de dibujos anónimos fechados hacia 1873, puede conocerse la forma en que el caserón llegó a mediados del siglo XIX. Parece haber sido el típico modelo arquitectónico de vivienda de altos recursos en la Colonia.
