# IMPACTO MICROBIOLÓGICO EN EL MAR DE DESCARGAS DE LA PLANTA DE TRATAMIENTO DE AGUAS RESIDUALES DEL PUEBLO DE MOCHIMA, PARQUE NACIONAL MOCHIMA, EDO. SUCRE, VENEZUELA

Microbiological impact on the sea of wastewater  
discharges from the treatment plant of the town of Mochima,  
Mochima National Park, Sucre State, Venezuela

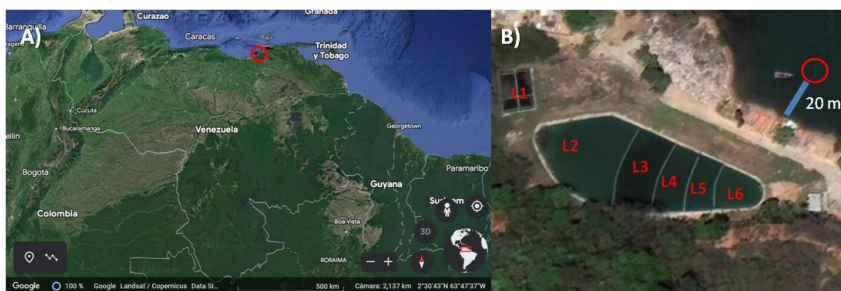
**Figura 1.** (A) Ubicación geográfica y (B) Vista aérea, con señalización de las lagunas y esquema del tubo de desagüe de la de la planta de tratamiento de aguas residuales de la comunidad de Mochima, edo. Sucre (Fuente Google Earth, 2023).

**Área de estudio.** La bahía de Mochima se ubica en el Parque Nacional Mochima (PNM), región Nororiental de Venezuela, entre las poblaciones de Puerto La Cruz y Cumaná. Sus coordenadas geográficas son 64° 19' - 64° 22' longitud Oeste y 10° 20' - 10° 24' latitud Norte (Kato, 1961; Okuda *y col.*, 1968) (Figura 1A).

El sistema de tratamiento de aguas residuales domésticas de la comunidad de Mochima está constituido por un colector de 250 mm de diámetro que conduce las aguas residuales a una unidad de desbaste, de donde es bombeada a 2 tanques sépticos (L1 en la figura 1B). De allí el efluente pasa a lagunas seriadas de estabilización (L2, L3, L4, L5 y L6 en la Figura 1B) con una superficie de 2.477 m<sup>2</sup>, profundidad promedio de 1,30 m y volumen de 2.882 m<sup>3</sup>, equivalente a un tiempo de retención de 14,4 días a pleno servicio. Los efluentes de este sistema eran descargados continuamente a la bahía a una profundidad de 12 m, mediante una tubería submarina de hierro dúctil de 150 mm de diámetro y 150 m de largo, con una capacidad de 13 L/s. En el año 2022 esta tubería fue cortada a una distancia de 20 m de la costa y a 2 m de profundidad.
